บทที่ 2

ผลการปฏิบัติตามมาตรการป้องกัน และแก้ไขผลกระทบสิ่งแวดล้อม

ตารางที่ 2.1 สรุปผลการปฏิบัติตามมาตรการป้องกัน และแก้ไขผลกระทบสิ่งแวดล้อม โครงการอาคารหอพักพยาบาล โรงพยาบาลพญาไท ศรีราชา
บริษัท โรงพยาบาลศรีราชนคร จำกัด (มหาชน) ประจำเดือนมกราคม-มิถุนายน 2565

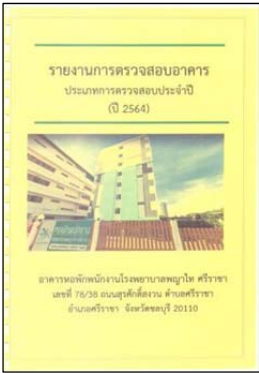
<p>ภาคผนวกที่ 7</p>

ผลกระทบสิ่งแวดล้อม	มาตรการป้องกันและแก้ไขผลกระทบ	รายละเอียดการปฏิบัติจริง	ปัญหาและแนวทางแก้ไข	อ้างอิง
2.2.การเกิดแผ่นดินไหว	1. ตรวจสอบความมั่นคงแข็งแรงของโครงสร้างอาคารเป็นประจำทุกปี	- ทางโครงการได้จัดให้มีเจ้าหน้าที่ ทำหน้าที่ตรวจสอบความมั่นคงแข็งแรงของโครงสร้างอาคารเป็นประจำทุกเดือน และมีหน่วยงานราชการเข้ามาตรวจสอบเป็นประจำทุกปี โดยล่าสุดในปี 2563 ได้ดำเนินการเรียบร้อยแล้วในวันที่ 17 กันยายน 2564 (ภาคผนวกที่ 7)	ไม่พบปัญหา

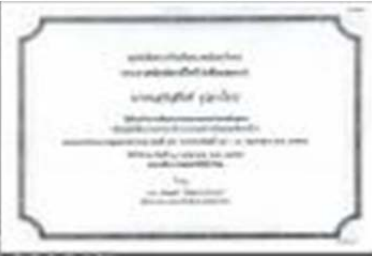
<p>ภาคผนวกที่ 9</p>

<p>รูปที่ 2.8 ระบบบำบัดน้ำแอร์วีล (AERWHEEL) (ต่อ)</p>
	2.จัดให้มีเจ้าหน้าที่ที่มีความรู้ความชำนาญในการดูแล รักษาและควบคุมระบบบำบัดน้ำเสียให้ทำงานได้อย่างมีประสิทธิภาพ	- โครงการจัดให้มีเจ้าหน้าที่ที่มีความรู้ความชำนาญในการดูแล รักษาและควบคุมระบบบำบัดน้ำเสียให้ทำงานได้อย่างมีประสิทธิภาพ จำนวน 1 คน ซึ่งได้ผ่านการอบรมและสอบผ่านหลักสูตร ผู้ปฏิบัติงานประจำระบบบำบัดมลพิษน้ำ จากกรมโรงงานอุตสาหกรรม (ภาคผนวกที่ 9)	ไม่พบปัญหา

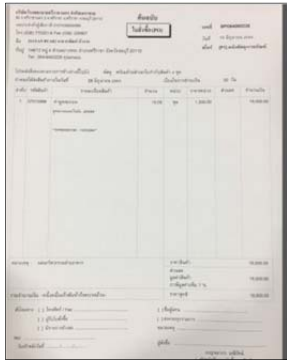
ภาคผนวกที่ 15

ผลกระทบสิ่งแวดล้อม	มาตรการป้องกันและแก้ไขผลกระทบ	รายละเอียดการปฏิบัติจริง	ปัญหา และแนวทางแก้ไข	อ้างอิง
2.5 คุณภาพน้ำ (ต่อ)	3.ประสานงานให้รถสูบล้างถังเก็บน้ำเสียเข้ามาสูบล้าง ตะกอนออกจากระบบบำบัดน้ำเสียเป็นประจำตาม ความเหมาะสม	- ทางโครงการได้ดำเนินการประสานงานให้รถสูบล้างถังเก็บน้ำเสียเข้ามาสูบล้างตะกอน ออกจากระบบบำบัดน้ำเสียเป็นประจำตามความเหมาะสม เป็นประจำทุกปี โดยในปี 2564 โครงการได้ทำการสูบล้างถังเก็บน้ำเสียเรียบร้อยแล้ว เมื่อเดือน มิ.ย. 64 (ภาคผนวกที่ 15) และ ในปี 2565 คาดว่าจะทำการสูบล้างถังเก็บน้ำเสียเดือน พ.ย.2565	ไม่พบปัญหา

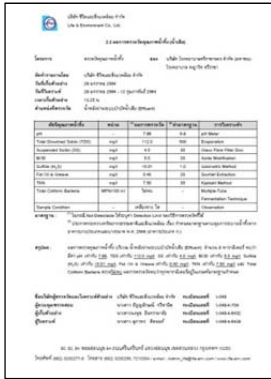
ภาคผนวกที่ 1

4.จัดให้มีการติดตามตรวจสอบประสิทธิภาพของระบบ บำบัดน้ำเสียของโครงการ โดยปฏิบัติตามมาตรการ ติดตามตรวจสอบคุณภาพสิ่งแวดล้อมสิ่งแวดล้อม ของโครงการอย่างเคร่งครัด	- ทางโครงการได้มีการติดตามตรวจสอบประสิทธิภาพของระบบบำบัดน้ำเสียของโครงการ โดยปฏิบัติตาม มาตรการติดตามตรวจสอบ คุณภาพสิ่งแวดล้อมของโครงการอย่างเคร่งครัด ในเดือน ม.ค.-มิย.65 ผลการติดตามตรวจสอบ คุณภาพน้ำทิ้ง มีค่าเป็นไปตาม เกณฑ์มาตรฐานที่กำหนดไว้ทุกประการ (ภาคผนวกที่ 1)	ไม่พบปัญหา

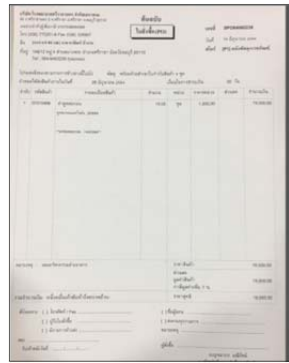
ภาคผนวกที่ 15
	6. ในกรณีที่ระบบบำบัดน้ำเสียขัดข้อง / เกิดความเสียหายให้รีบดำเนินการแก้ไขโดยด่วน	- ในกรณีระบบบำบัดน้ำเสียเกิดการขัดข้องหรือเกิดความเสียหาย โครงการจะรีบดำเนินการแก้ไขโดยด่วน ทั้งนี้ในปัจจุบันยังไม่มีการดังกล่าวเกิดขึ้น	ไม่พบปัญหา	-

ผลกระทบสิ่งแวดล้อม	มาตรการป้องกันและแก้ไขผลกระทบ	รายละเอียดการปฏิบัติจริง	ปัญหา และแนวทางแก้ไข	อ้างอิง
2.5 คุณภาพน้ำ (ต่อ)	5. ทำการสูบน้ำจากตะกอนจากบ่อเกรอะไปกำจัดทุกปี และสูบน้ำจากบ่อพักตะกอนไปกำจัดทุก 2 เดือน หรือตามความเหมาะสม เพื่อเป็นการรักษาประสิทธิภาพการทำงานของระบบบำบัดน้ำเสียของโครงการ โดยเจ้าหน้าที่ที่มีความรู้ความชำนาญ	- ทางโครงการได้ดำเนินการประสานงานให้รถสูบล้างถังสูบน้ำเข้ามาสูบน้ำจากตะกอน ออกจากระบบบำบัดน้ำเสียเป็นประจำตามความเหมาะสม เป็นประจำทุกปี โดยในปี 2564 โครงการได้ทำการสูบน้ำจากตะกอนเรียบร้อยแล้ว เมื่อเดือน มิ.ย. 64 (ภาคผนวกที่ 15) และ ในปี 2565 คาดว่าจะทำการสูบน้ำจากตะกอนเดือน พ.ย.2565	ไม่พบปัญหา

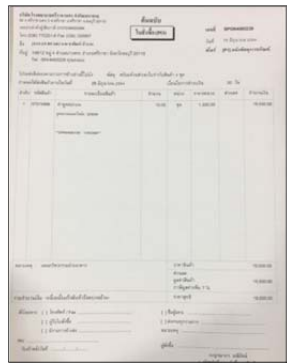
ภาคผนวกที่ 15

3. ประสานงานให้รถสูบลึงปฏิกุล เข้ามาสูบลึงกากตะกอนออกจากระบบบำบัดน้ำเสียเป็นประจำตามความเหมาะสม	- ทางโครงการดำเนินการประสานงานให้รถสูบลึงปฏิกุลเข้ามาสูบลึงกากตะกอนออกจากระบบบำบัดน้ำเสียเป็นประจำตามความเหมาะสมเป็นประจำทุกปี โดยในปี 2564 โครงการได้ทำการสูบลึงกากตะกอนเรียบร้อยแล้ว เมื่อเดือน มิ.ย.64 (ภาคผนวกที่ 15) และในปี 2565 คาดว่าจะทำการสูบลึงกากตะกอนเดือน พ.ย.2565	ไม่พบปัญหา

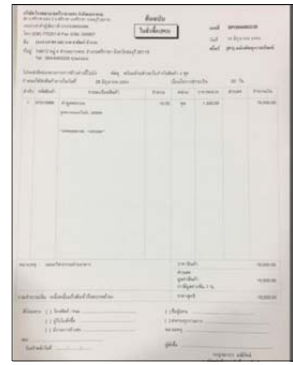
ภาคผนวกที่ 15

ผลกระทบสิ่งแวดล้อม	มาตรการป้องกันและแก้ไขผลกระทบ	รายละเอียดการปฏิบัติจริง	ปัญหา และแนวทางแก้ไข	อ้างอิง
4.2 การจัดการน้ำเสีย (ต่อ)	4. สูบกากตะกอนจากบ่อเกรอะไปกำจัดทุกปีและ สูบตะกอนจากบ่อพักตะกอนไปกำจัด ทุก 2 เดือน หรือตามความเหมาะสม เพื่อเป็นการ รักษาประสิทธิภาพการทำงานของระบบบำบัด น้ำเสียของโครงการโดยเจ้าหน้าที่ที่มีความ ชำนาญ	- ทางโครงการได้ดำเนินการประสานงานให้รถสูบ สิ่งปฏิกูล เข้ามาสูบกากตะกอนออกจากระบบ บำบัดน้ำเสียเป็นประจำตามความเหมาะสมเป็น ประจำทุกปี โดยในปี 2564 โครงการได้ทำการสูบ กากตะกอนเรียบร้อยแล้วเมื่อเดือน มิ.ย. 64 (ภาคผนวกที่ 15) และ ในปี 2565 คาดว่าจะทำการ สูบกากตะกอน เดือน พ.ย.2565	ไม่พบปัญหา

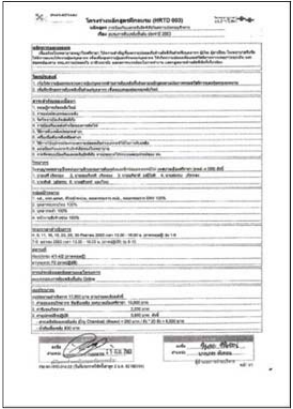
ผลกระทบสิ่งแวดล้อม	มาตรการป้องกันและแก้ไขผลกระทบ	รายละเอียดการปฏิบัติจริง	ปัญหา และแนวทางแก้ไข	อ้างอิง
4.7 การป้องกันอัคคีภัย (ต่อ)	6. จัดอบรมและซ้อมอพยพคนกรณีเพลิงไหม้ อย่างน้อย ปีละ 1 ครั้ง	- ทางโครงการ จัดให้มีการอบรม และซ้อมอพยพ ช่วยเหลือผู้ประสบอัคคีภัย ปีละ 1 ครั้งโดยล่าสุด ปี2563 ทางโครงการจัดอบรมและซ้อมอพยพคน กรณีเพลิงไหม้ เดือนกันยายน.และตุลาคม 2563 (ภาคผนวก ที่ 13) สำหรับในปี 2565 มีแผนจะ ดำเนินการในเดือนกันยายน 2565 รายละเอียด รายละเอียดจะรายงานให้ทราบในฉบับต่อไป	ไม่พบปัญหา

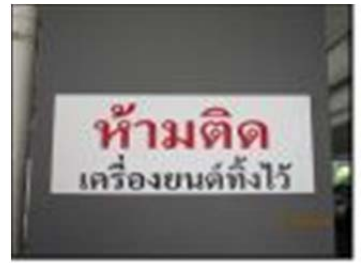
รูปที่ 2.28 พื้นที่จอดรถมีลักษณะเปิดโล่ง

รูปที่ 2.2 ป้ายห้ามติดเครื่องยนต์ทั้งไว้
4.9 การคมนาคมและขนส่ง	1. จัดให้มีพื้นที่จอดรถอย่างเพียงพอ โดยทาง โครงการจัดที่จอดรถยนต์ไว้ จำนวน 29 คัน จัดที่ จอดรถจักรยานยนต์ไว้ 51 คัน	- ทางโครงการได้จัดให้มีพื้นที่จอดรถยนต์ จำนวน 29 คัน และพื้นที่จอดรถยนต์ 51 คัน ตามมาตรการ กำหนด (รูปที่ 2.28)	ไม่พบปัญหา	-

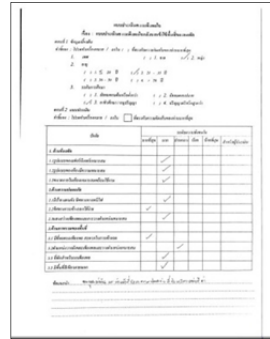
<p>ภาคผนวกที่ 14</p>

ผลกระทบสิ่งแวดล้อม	มาตรการป้องกันและแก้ไขผลกระทบ	รายละเอียดการปฏิบัติจริง	ปัญหา และแนวทางแก้ไข	อ้างอิง
<p>5.2 สาธารณสุขและอาชีวอนามัย (ต่อ)</p> <p>2. การเข้าพักอาศัยของผู้พักอาศัย ในโครงการ</p>	<p>1. สำรวจอาคารและระบุสาเหตุของปัญหาให้ชัดเจน เพื่อกำหนดแนวทางการดำเนินการได้อย่าง เหมาะสมโดยการเดินสำรวจหรือสัมภาษณ์ผู้มี อาการ เพื่อให้ได้ข้อมูลเกี่ยวกับผู้พักอาศัยใน อาคาร ระบบระบายอากาศ เครื่องปรับอากาศ แหล่งมลพิษ และการบริหารจัดการที่เกี่ยวข้อง</p>	<p>- ทางโครงการได้จัดให้มีเจ้าหน้าที่รักษาความปลอดภัยสำรวจอาคาร และมีการจัดทำแบบสำรวจความ พึงพอใจโดยทำการสำรวจความพึงพอใจหลังจาก เข้าใช้พื้นที่ ในด้านห้องพัก ด้านความปลอดภัยและ ด้านภาพรวมพื้นที่ ผลการสำรวจ พบว่า ผู้พักอาศัย ส่วนใหญ่มีความพึงพอใจในการเข้าพักอาศัยหอพัก คือ มีรูปแบบของเฟอร์นิเจอร์ รูปแบบของห้องขนาด ภายในห้องที่เหมาะสม มีป้าย แผนผัง ทิศทางทาง หนีไฟ ทิศทางการเข้า-ออก แสงสว่างรอบๆ หอพัก เพียงพอ มีพื้นที่สีเขียว ที่นั่งเล่นอย่างเหมาะสม และมีที่จอดรถเพียงพอ สะดวกในการเข้าจอด (ภาคผนวกที่ 14)</p>	ไม่พบปัญหา

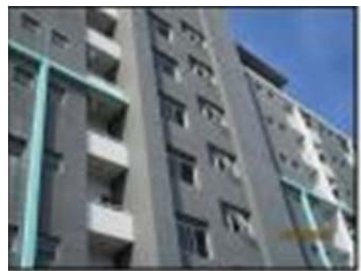
ผลกระทบสิ่งแวดล้อม	มาตรการป้องกันและแก้ไขผลกระทบ	รายละเอียดการปฏิบัติจริง	ปัญหา และแนวทางแก้ไข	อ้างอิง
5.2 สาธารณสุขและอาชีวอนามัย (ต่อ) 2. การเข้าพักอาศัยของผู้พักอาศัย ในโครงการ (ต่อ)	4. ควบคุมความชื้นและการออกแบบภายใน อาคารให้ทำความสะดวกได้ง่าย เพื่อยับยั้ง การเจริญเติบโตของเชื้อโรคต่าง ๆ	- ทางโครงการได้ควบคุมความชื้นภายในอาคาร โดยออกแบบภายในอาคารของโครงการให้ทำ ความสะดวกได้ง่ายและสามารถระบายอากาศ ได้ดี (รูปที่ 2.38) เพื่อยับยั้งการเจริญเติบโตของ เชื้อโรคต่างๆ	ไม่พบปัญหา

รูปที่ 2.38 ช่องระบายอากาศในตัวอาคาร
	5. ประชาสัมพันธ์และให้ความรู้แก่ผู้ที่เกี่ยวข้อง และผู้ที่พักอาศัยภายในโครงการ เกี่ยวกับการ ดูแลห้องพักอาศัยภายในโครงการ เช่น การทำความสะอาดระบบระบายอากาศ	- ทางโครงการมีการแจ้งให้ผู้ที่เกี่ยวข้อง และ ผู้ที่พักอาศัยภายในโครงการ เกี่ยวกับการ ดูแลห้องพักอาศัยภายใน โครงการ เช่น การทำความสะอาดระบบระบายอากาศ	ไม่พบปัญหา

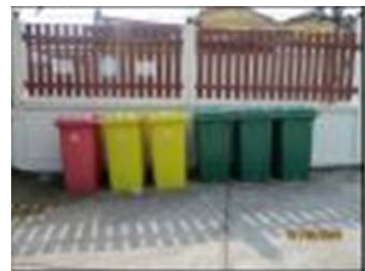
รูปที่ 2.16 ถังขยะแยกตามประเภท

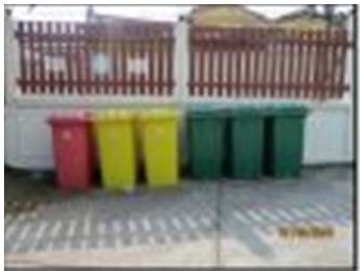
ผลกระทบสิ่งแวดล้อม	มาตรการป้องกันและแก้ไขผลกระทบ	รายละเอียดการปฏิบัติจริง	ปัญหา และแนวทางแก้ไข	อ้างอิง
5.2 สาธารณสุขและอาชีวอนามัย (ต่อ) 4. การจัดการขยะมูลฝอย (ต่อ)	5. จัดให้มีถังขยะแยกตามประเภทของขยะเพื่อรองรับปริมาณขยะที่เกิดขึ้นจากส่วนต่างๆ ของโครงการ	- ทางโครงการจัดให้มีถังขยะแยกตามประเภทของขยะซึ่งแบ่งออกเป็น 3 ประเภท คือ ขยะทั่วไป ขยะรีไซเคิล และขยะอันตราย (รูปที่ 2.16) เพื่อรองรับปริมาณขยะที่เกิดขึ้นจากส่วนต่างๆ ของโครงการได้อย่างเพียงพอ ทั้งนี้ในเดือน ม.ค.-มิ.ย.64 ไม่เกิดเหตุขยะตกค้างเกิน 3 วันแต่อย่างใด	ไม่พบปัญหา

รูปที่ 2.16 ถังขยะแยกตามประเภท

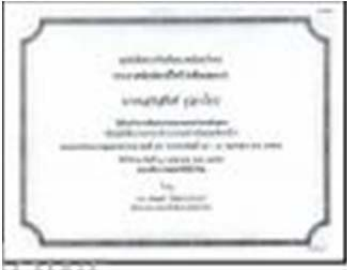
ภาคผนวกที่ 9

2. จัดให้มีเจ้าหน้าที่ที่มีความรู้ความชำนาญในการ ดูแลรักษาและควบคุมระบบบำบัดน้ำเสียให้ทำ งานได้อย่างมีประสิทธิภาพ	- โครงการจัดให้มีเจ้าหน้าที่ที่มีความรู้ความชำนาญ ในการดูแล รักษาและควบคุมระบบบำบัดน้ำเสีย ให้ทำงานได้อย่างมีประสิทธิภาพ จำนวน 1 คน ซึ่งได้ผ่านการอบรมและสอบผ่านหลักสูตรผู้ปฏิบัติ งานประจำระบบบำบัดมลพิษน้ำ จากกรมโรงงาน อุตสาหกรรม (ภาคผนวกที่ 9)	ไม่พบปัญหา

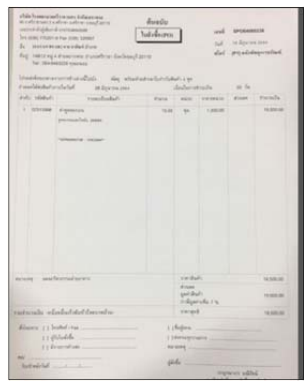
ภาคผนวกที่ 15

ผลกระทบสิ่งแวดล้อม	มาตรการป้องกันและแก้ไขผลกระทบ	รายละเอียดการปฏิบัติจริง	ปัญหา และแนวทางแก้ไข	อ้างอิง
5.2 สาธารณสุขและอาชีวอนามัย (ต่อ) 5. การจัดการน้ำเสีย (ต่อ)	3. ประสานงานให้รถสูบล้างถังสูบล้าง เข้ามาสูบล้าง ตะกอนออกจากระบบบำบัดน้ำเสียเป็นประจำ ตามความเหมาะสม	- ทางโครงการได้ดำเนินการประสานงานให้รถสูบล้าง ถังสูบล้าง เข้ามาสูบล้างตะกอนออกจากระบบบำบัด น้ำเสียเป็นประจำตามความเหมาะสมเป็นประจำ ทุกปีโดยในปี 2564 โครงการได้ทำการสูบล้าง ตะกอนเรียบร้อยแล้ว เมื่อเดือน มิ.ย. 64 (ภาคผนวกที่ 15)	ไม่พบปัญหา

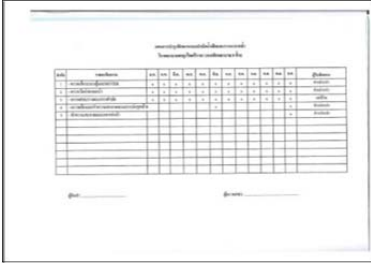
ผลกระทบสิ่งแวดล้อม	มาตรการป้องกันและแก้ไขผลกระทบ	รายละเอียดการปฏิบัติจริง	ปัญหา และแนวทางแก้ไข	อ้างอิง
5.2 สาธารณสุขและอาชีวอนามัย (ต่อ) 5. การจัดการน้ำเสีย (ต่อ)	5. ในกรณีที่ระบบบำบัดน้ำเสียขัดข้อง/เกิดความเสียหายให้รีบดำเนินการแก้ไขโดยด่วน	- โครงการมีแผนการบำรุงรักษาระบบบำบัดน้ำเสียในด้านต่างๆ เป็นประจำทุกเดือน (ภาคผนวกที่ 10) ในกรณีที่ระบบบำบัดน้ำเสียเกิดการขัดข้องหรือเกิดความเสียหายโครงการ จะรีบดำเนินการแก้ไขโดยด่วน ทั้งนี้ ในปัจจุบันยังไม่เกิด เหตุการณ์ดังกล่าว	ไม่พบปัญหา

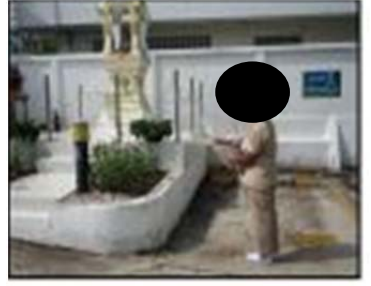
ภาคผนวกที่ 10
	6. นำน้ำทิ้งที่ผ่านการบำบัดแล้วไปรดต้นไม้ในพื้นที่โครงการโดยการติดตั้งระบบน้ำหยดบริเวณใต้พื้นที่สีเขียว	- ทางโครงการได้นำน้ำทิ้งที่ผ่านการบำบัดแล้วไปรดน้ำพื้นที่สีเขียวของโครงการให้สมบูรณ์อยู่เสมอ (รูปที่ 2.4) โดยการสูบน้ำรดต้นไม้ผ่านสายยาง ทั้งนี้โครงการอยู่ระหว่างพิจารณาติดตั้งระบบน้ำหยด บริเวณใต้พื้นที่สีเขียวตามมาตรการกำหนด	ไม่พบปัญหา

รูปที่ 2.4 เจ้าหน้าที่ดูแลพื้นที่สีเขียว
