บทที่ 3

ผลการปฏิบัติตามมาตรการติดตามตรวจสอบผลกระทบสิ่งแวดล้อม

โครงการ ก่อสร้างอาคารที่พักสวัสดิการข้าราชการกองทัพบก (ส่วนกลาง) ในพื้นที่กรมช่างอากาศ
ของกองทัพบก จัดทำรายงานโดยบริษัท กรีนีโอ จำกัด
ประจำเดือนมกราคม – มิถุนายน 2565

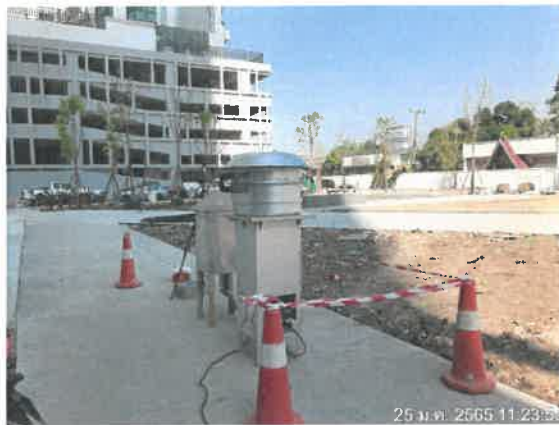
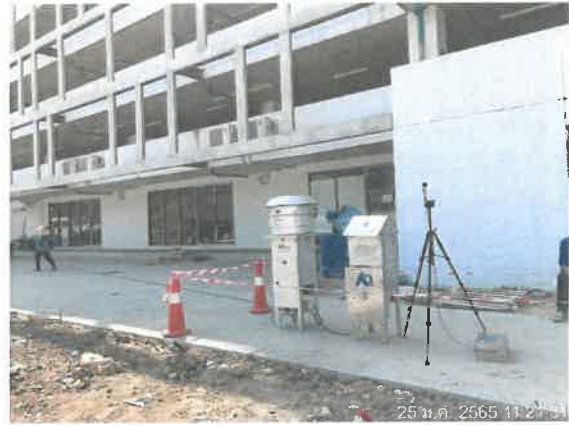
รูปที่ 3.1-1 แสดงจุดเก็บตัวอย่างคุณภาพอากาศ เสียง และความสั่นสะเทือน
ประจำเดือนมกราคม 2565

- จากการตรวจวัดคุณภาพอากาศในบริเวณริมรั้วด้านทิศเหนือของพื้นที่โครงการ พบว่าฝุ่นละอองรวม (TSP) เฉลี่ย 24 ชั่วโมง มีค่า 0.195 มิลลิกรัม/ลูกบาศก์เมตร (มาตรฐานไม่เกิน 0.33 มิลลิกรัม/ลูกบาศก์เมตร) และฝุ่นละอองที่มีขนาดเล็กกว่า 10 ไมครอน (PM₁₀) เฉลี่ย 24 ชั่วโมง มีค่า 0.089 มิลลิกรัม/ลูกบาศก์เมตร (มาตรฐานไม่เกิน 0.12 มิลลิกรัม/ลูกบาศก์เมตร) (ดังตารางที่ 3.3-1 และรูปที่ 3.3-1 ถึงรูปที่ 3.3-2)

จากผลการวิเคราะห์ พบว่า ค่าปริมาณฝุ่นละอองรวม (TSP) และฝุ่นละอองที่มีขนาดเล็กกว่า 10 ไมครอน (PM₁₀) บริเวณริมรั้วด้านทิศเหนือของพื้นที่โครงการ มีค่าอยู่ในเกณฑ์มาตรฐานตามประกาศคณะกรรมการสิ่งแวดล้อมแห่งชาติ ฉบับที่ 10 (พ.ศ. 2538) เรื่อง กำหนดมาตรฐานคุณภาพอากาศในบรรยากาศทั่วไปและมาตรฐานตามประกาศคณะกรรมการสิ่งแวดล้อมแห่งชาติ ฉบับที่ 24 (พ.ศ. 2547) เรื่อง กำหนดมาตรฐานคุณภาพอากาศในบรรยากาศทั่วไป

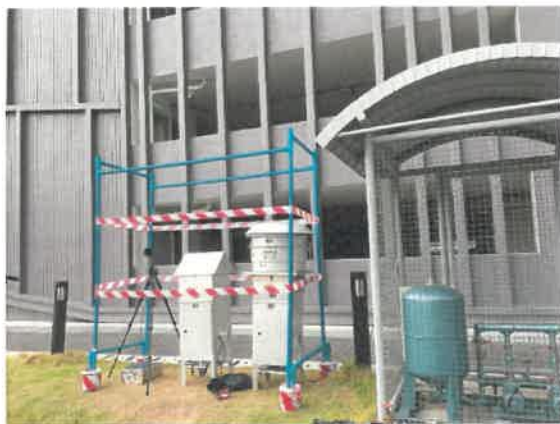
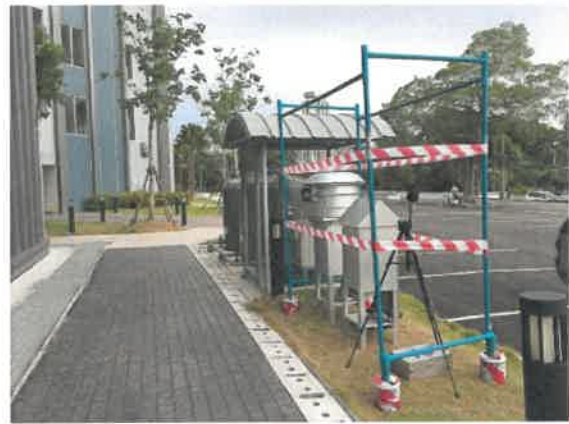
- จากการตรวจวัดคุณภาพอากาศในบริเวณด้านหน้าอาคารจอดรถของแฟลต ทอ. 23 ชั้น พบว่า ฝุ่นละอองรวม (TSP) เฉลี่ย 24 ชั่วโมง มีค่า 0.043 มิลลิกรัม/ลูกบาศก์เมตร (มาตรฐานไม่เกิน 0.33 มิลลิกรัม/ลูกบาศก์เมตร) และฝุ่นละอองที่มีขนาดเล็กกว่า 10 ไมครอน (PM₁₀) เฉลี่ย 24 ชั่วโมง มีค่า 0.039 มิลลิกรัม/ลูกบาศก์เมตร (มาตรฐานไม่เกิน 0.12 มิลลิกรัม/ลูกบาศก์เมตร) (ดังตารางที่ 3.3-2 และรูปที่ 3.3-3 ถึงรูปที่ 3.3-4)

จากผลการวิเคราะห์ พบว่า ค่าปริมาณฝุ่นละอองรวม (TSP) และฝุ่นละอองที่มีขนาดเล็กกว่า 10 ไมครอน (PM₁₀) บริเวณด้านหน้าอาคารจอดรถของแฟลต ทอ. 23 ชั้น มีค่าอยู่ในเกณฑ์มาตรฐานตามประกาศคณะกรรมการสิ่งแวดล้อมแห่งชาติ ฉบับที่ 10 (พ.ศ. 2538) เรื่อง กำหนดมาตรฐานคุณภาพ

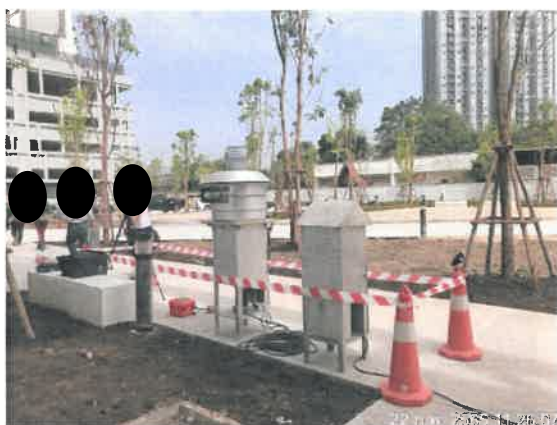
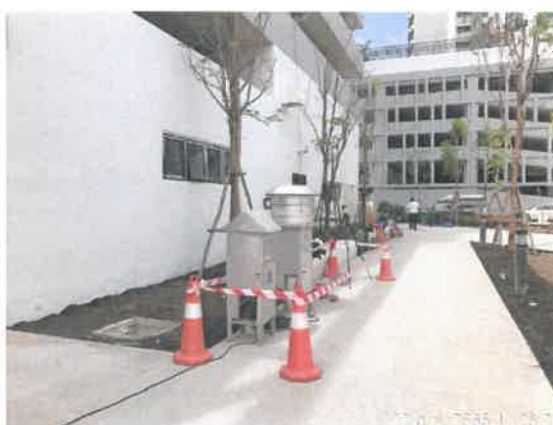
รูปที่ 3.1-2 แสดงจุดเก็บตัวอย่างคุณภาพอากาศ เสียง และความสั่นสะเทือน
ประจำเดือนกุมภาพันธ์ 2565

- **จากการตรวจวัดคุณภาพอากาศในบริเวณริมรั้วด้านทิศเหนือของพื้นที่โครงการ** พบว่า ฝุ่นละอองรวม (TSP) เฉลี่ย 24 ชั่วโมง มีค่า 0.145 มิลลิกรัม/ลูกบาศก์เมตร (มาตรฐานไม่เกิน 0.33 มิลลิกรัม/ลูกบาศก์เมตร) และฝุ่นละอองที่มีขนาดเล็กกว่า 10 ไมครอน (PM₁₀) เฉลี่ย 24 ชั่วโมง มีค่า 0.074 มิลลิกรัม/ลูกบาศก์เมตร (มาตรฐานไม่เกิน 0.12 มิลลิกรัม/ลูกบาศก์เมตร) (ดังตารางที่ 3.3-2 และ รูปที่ 3.3-1 ถึงรูปที่ 3.3-2)

จากผลการวิเคราะห์ พบว่า ค่าปริมาณฝุ่นละอองรวม (TSP) และฝุ่นละอองที่มีขนาดเล็กกว่า 10 ไมครอน (PM₁₀) บริเวณริมรั้วด้านทิศเหนือของพื้นที่โครงการ มีค่าอยู่ในเกณฑ์มาตรฐานตามประกาศคณะกรรมการสิ่งแวดล้อมแห่งชาติ ฉบับที่ 10 (พ.ศ. 2538) เรื่อง กำหนดมาตรฐานคุณภาพอากาศในบรรยากาศทั่วไปและมาตรฐานตามประกาศคณะกรรมการสิ่งแวดล้อมแห่งชาติ ฉบับที่ 24 (พ.ศ. 2547) เรื่อง กำหนดมาตรฐานคุณภาพอากาศในบรรยากาศทั่วไป

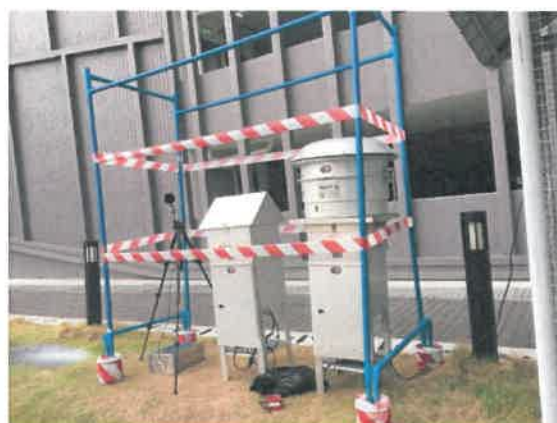
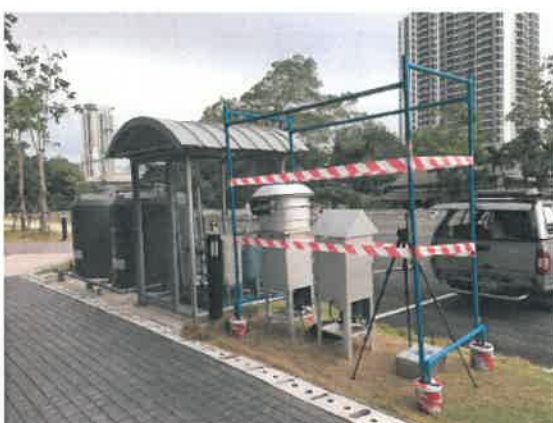
- **จากการตรวจวัดคุณภาพอากาศในบริเวณด้านหน้าอาคารจอดรถของแฟลต ทอ. 23 ชั้น** พบว่า ฝุ่นละอองรวม (TSP) เฉลี่ย 24 ชั่วโมง มีค่า 0.075 มิลลิกรัม/ลูกบาศก์เมตร (มาตรฐานไม่เกิน 0.33 มิลลิกรัม/ลูกบาศก์เมตร) และฝุ่นละอองที่มีขนาดเล็กกว่า 10 ไมครอน (PM₁₀) เฉลี่ย 24 ชั่วโมง มีค่า 0.043 มิลลิกรัม/ลูกบาศก์เมตร (มาตรฐานไม่เกิน 0.12 มิลลิกรัม/ลูกบาศก์เมตร) (ดังตารางที่ 3.3-2 และ รูปที่ 3.3-1 ถึงรูปที่ 3.3-2)

จากผลการวิเคราะห์ พบว่า ค่าปริมาณฝุ่นละอองรวม (TSP) และฝุ่นละอองที่มีขนาดเล็กกว่า 10 ไมครอน (PM₁₀) บริเวณด้านหน้าอาคารจอดรถของแฟลต ทอ. 23 ชั้น มีค่าอยู่ในเกณฑ์มาตรฐานตามประกาศคณะกรรมการสิ่งแวดล้อมแห่งชาติ ฉบับที่ 10 (พ.ศ. 2538) เรื่อง กำหนดมาตรฐานคุณภาพอากาศในบรรยากาศทั่วไปและมาตรฐานตามประกาศคณะกรรมการสิ่งแวดล้อมแห่งชาติ ฉบับที่ 24 (พ.ศ. 2547) เรื่อง กำหนดมาตรฐานคุณภาพอากาศในบรรยากาศทั่วไป

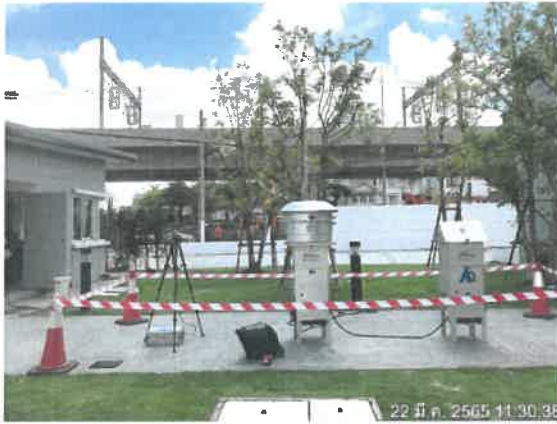
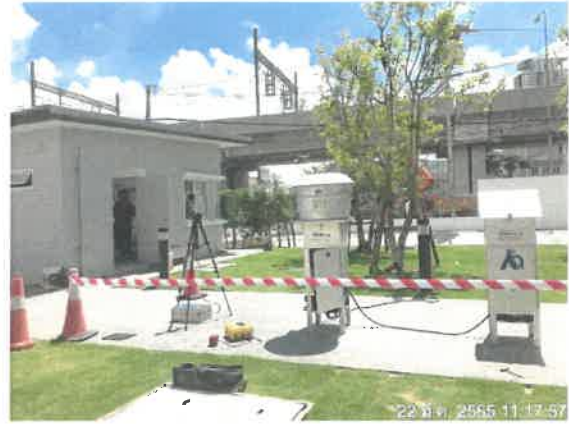
รูปที่ 3.1-3 แสดงจุดเก็บตัวอย่างคุณภาพอากาศ เสียง และความสั่นสะเทือน
ประจำเดือนมีนาคม 2565

- **จากการตรวจวัดคุณภาพอากาศในบริเวณริมรั้วด้านทิศเหนือของพื้นที่โครงการ** พบว่า ฝุ่นละอองรวม (TSP) เฉลี่ย 24 ชั่วโมง มีค่า 0.051 มิลลิกรัม/ลูกบาศก์เมตร (มาตรฐานไม่เกิน 0.33 มิลลิกรัม/ลูกบาศก์เมตร) และฝุ่นละอองที่มีขนาดเล็กกว่า 10 ไมครอน (PM₁₀) เฉลี่ย 24 ชั่วโมง มีค่า 0.030 มิลลิกรัม/ลูกบาศก์เมตร (มาตรฐานไม่เกิน 0.12 มิลลิกรัม/ลูกบาศก์เมตร) (ดังตารางที่ 3.3-1 และ รูปที่ 3.3-1 ถึงรูปที่ 3.3-2)

จากผลการวิเคราะห์ พบว่า ค่าปริมาณฝุ่นละอองรวม (TSP) และฝุ่นละอองที่มีขนาดเล็กกว่า 10 ไมครอน (PM_{10}) บริเวณริมรั้วด้านทิศเหนือของพื้นที่โครงการ มีค่าอยู่ในเกณฑ์มาตรฐานตามประกาศคณะกรรมการสิ่งแวดล้อมแห่งชาติ ฉบับที่ 10 (พ.ศ. 2538) เรื่อง กำหนดมาตรฐานคุณภาพอากาศในบรรยากาศทั่วไปและมาตรฐานตามประกาศคณะกรรมการสิ่งแวดล้อมแห่งชาติ ฉบับที่ 24 (พ.ศ. 2547) เรื่อง กำหนดมาตรฐานคุณภาพอากาศในบรรยากาศทั่วไป

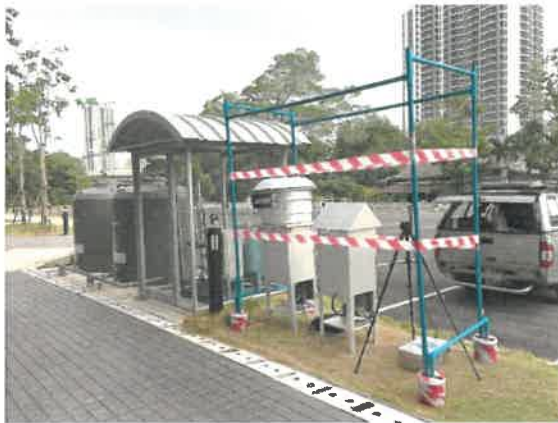
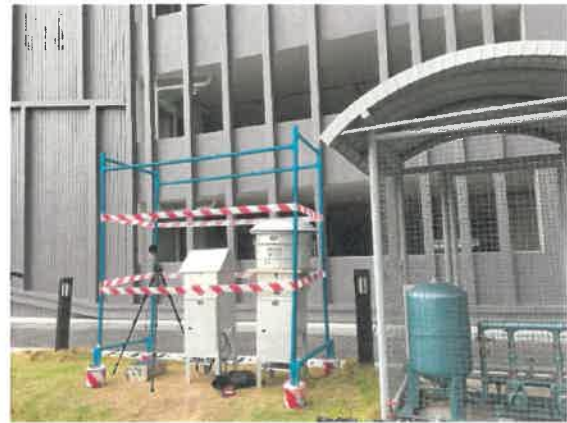
บริเวณด้านหน้าอาคารจอดรถของแฟลต ทอ. 23 ชั้น

• **จากการตรวจวัดคุณภาพอากาศในบริเวณด้านหน้าอาคารจอดรถของแฟลต ทอ. 23 ชั้น**

พบว่า ฝุ่นละอองรวม (TSP) เฉลี่ย 24 ชั่วโมง มีค่า 0.032 มิลลิกรัม/ลูกบาศก์เมตร (มาตรฐานไม่เกิน 0.33 มิลลิกรัม/ลูกบาศก์เมตร) และฝุ่นละอองที่มีขนาดเล็กกว่า 10 ไมครอน (PM_{10}) เฉลี่ย 24 ชั่วโมง มีค่า 0.027 มิลลิกรัม/ลูกบาศก์เมตร (มาตรฐานไม่เกิน 0.12 มิลลิกรัม/ลูกบาศก์เมตร) (ดังตารางที่ 3.3-2 และรูปที่ 3.3-1 ถึงรูปที่ 3.3-2)

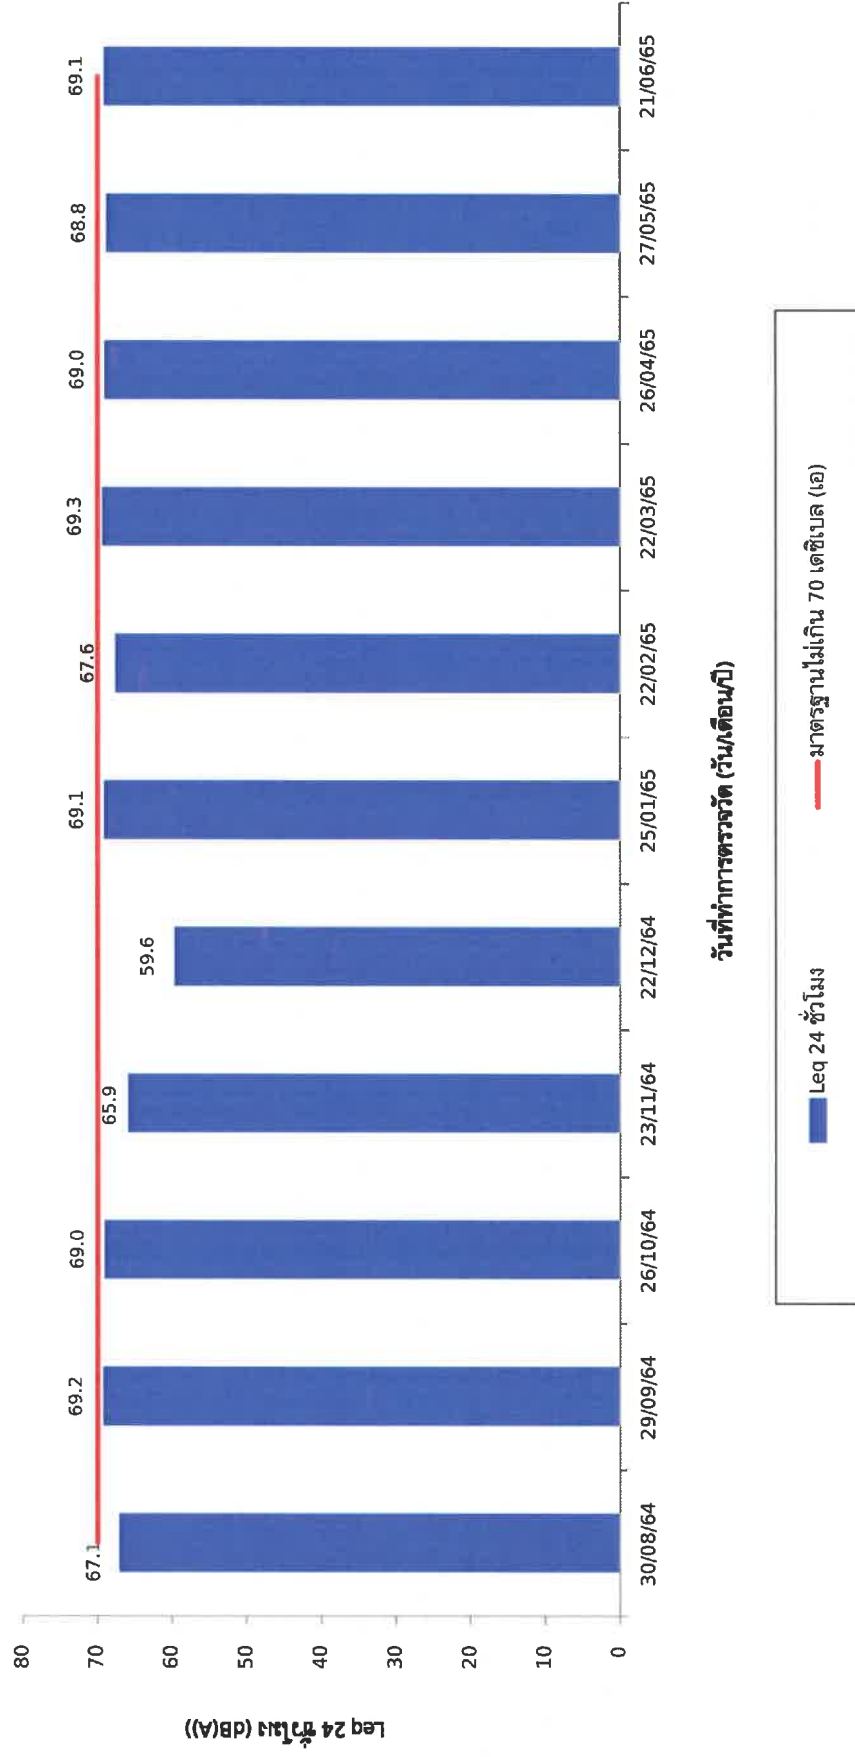
รูปที่ 3.3-5 แสดงผลการตรวจวัดค่าระดับเสียงเฉลี่ย 24 ชั่วโมง (Leq 24 ชั่วโมง) ในเดือนสิงหาคม 2564 - มิถุนายน 2565
บริเวณพื้นที่โครงการ เปรียบเทียบกับค่ามาตรฐาน

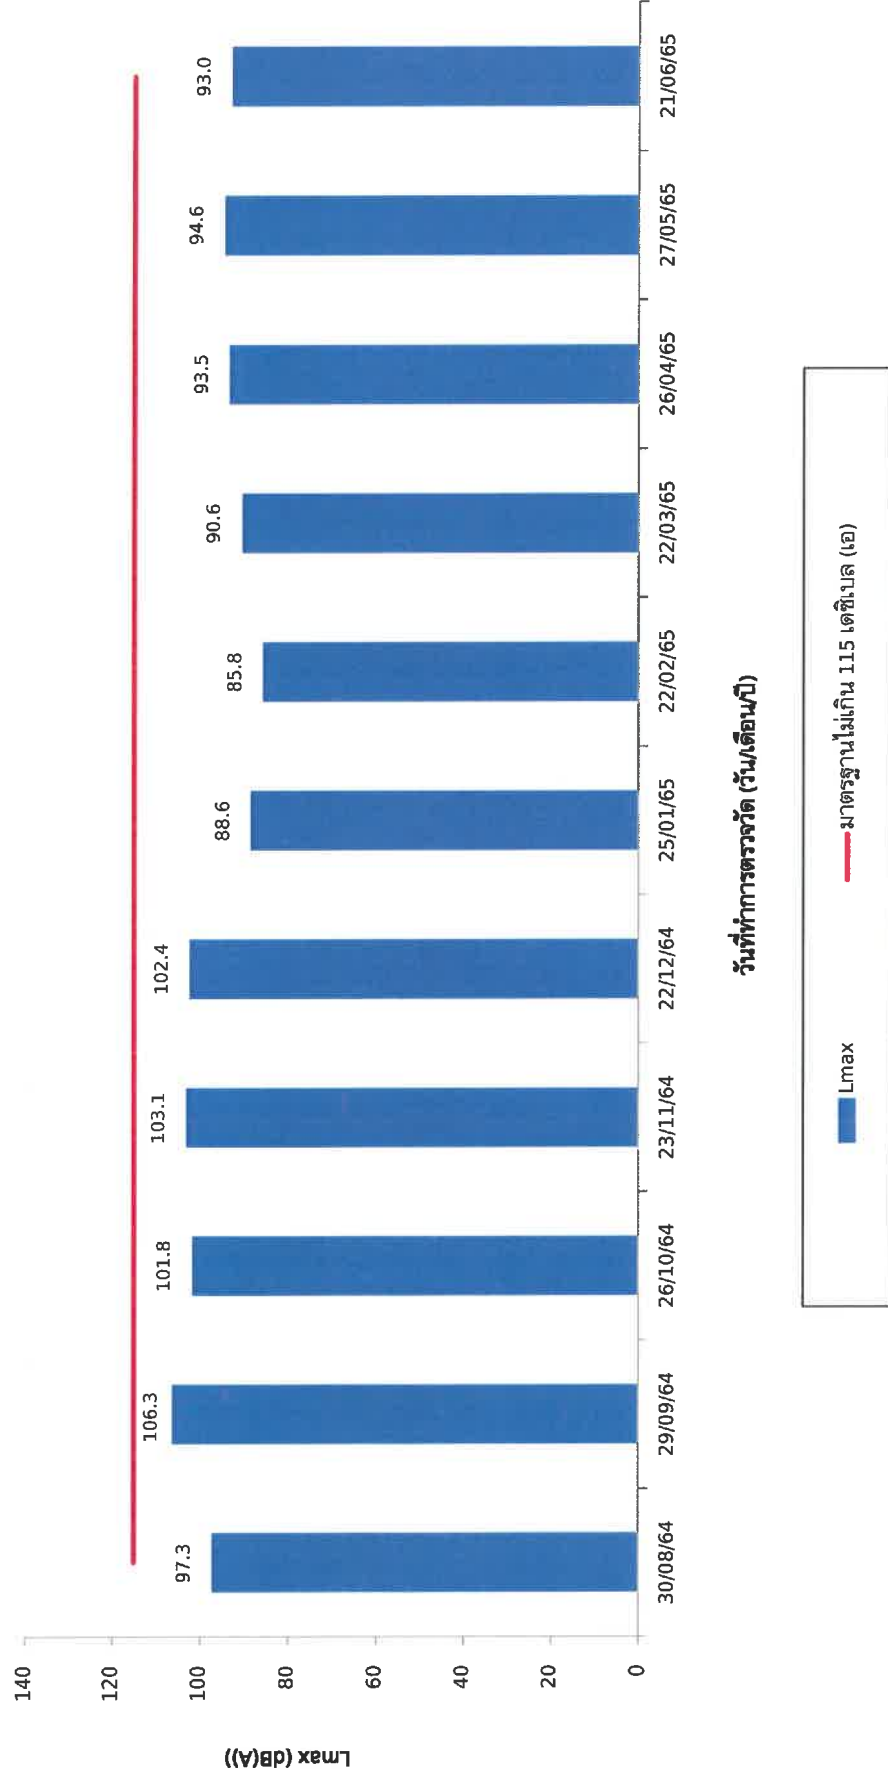
รูปที่ 3.3-6 แสดงผลการตรวจวัดค่าระดับเสียงสูงสุด (Lmax) ในเดือนสิงหาคม 2564 - มิถุนายน 2565
บริเวณพื้นที่โครงการ เปรียบเทียบกับค่ามาตรฐาน

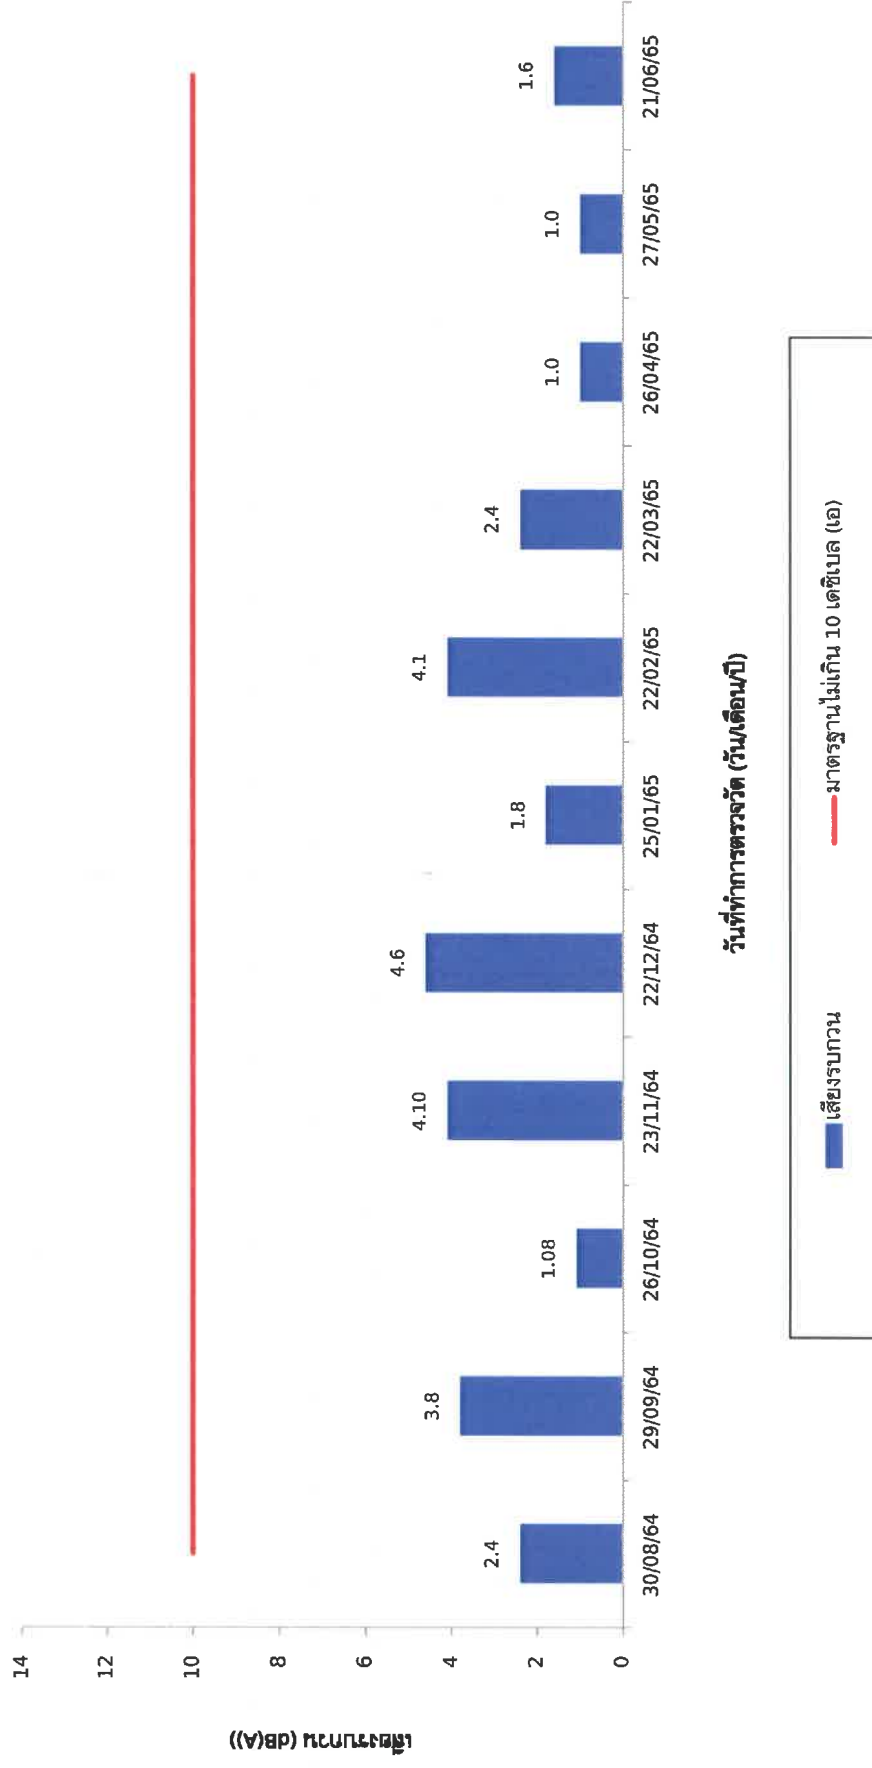
รูปที่ 3.3-7 แสดงผลการตรวจวัดเสียงรบกวน ในเดือนสิงหาคม 2564 - มิถุนายน 2565
บริเวณพื้นที่โครงการ เปรียบเทียบกับค่ามาตรฐาน

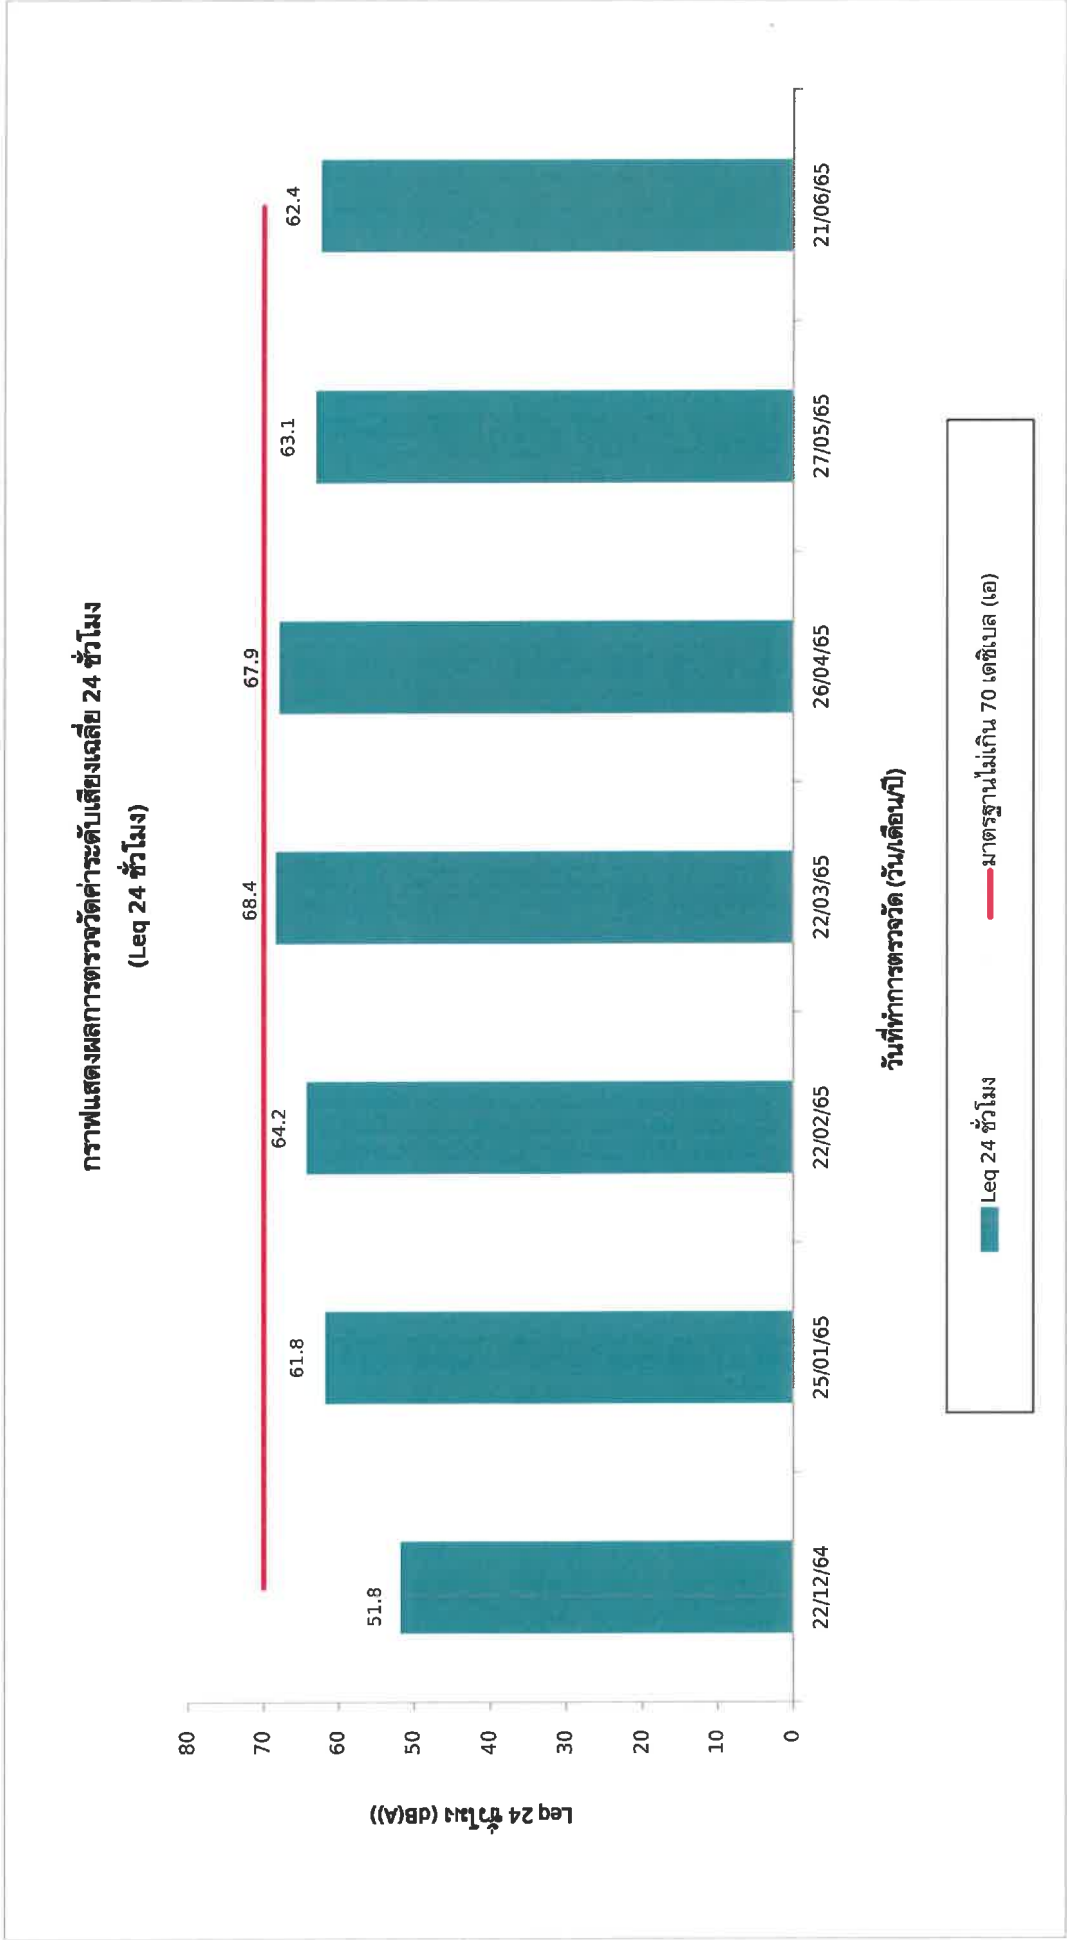
รูปที่ 3.3-8 แสดงผลการตรวจวัดค่าระดับเสียงเฉลี่ย 24 ชั่วโมง (Leq 24 ชั่วโมง) ในเดือนธันวาคม 2564 - มิถุนายน 2565

บริเวณด้านหน้าอาคารจอดรถของแฟลต ทอ. 23 ชั้น เปรียบเทียบกับค่ามาตรฐาน

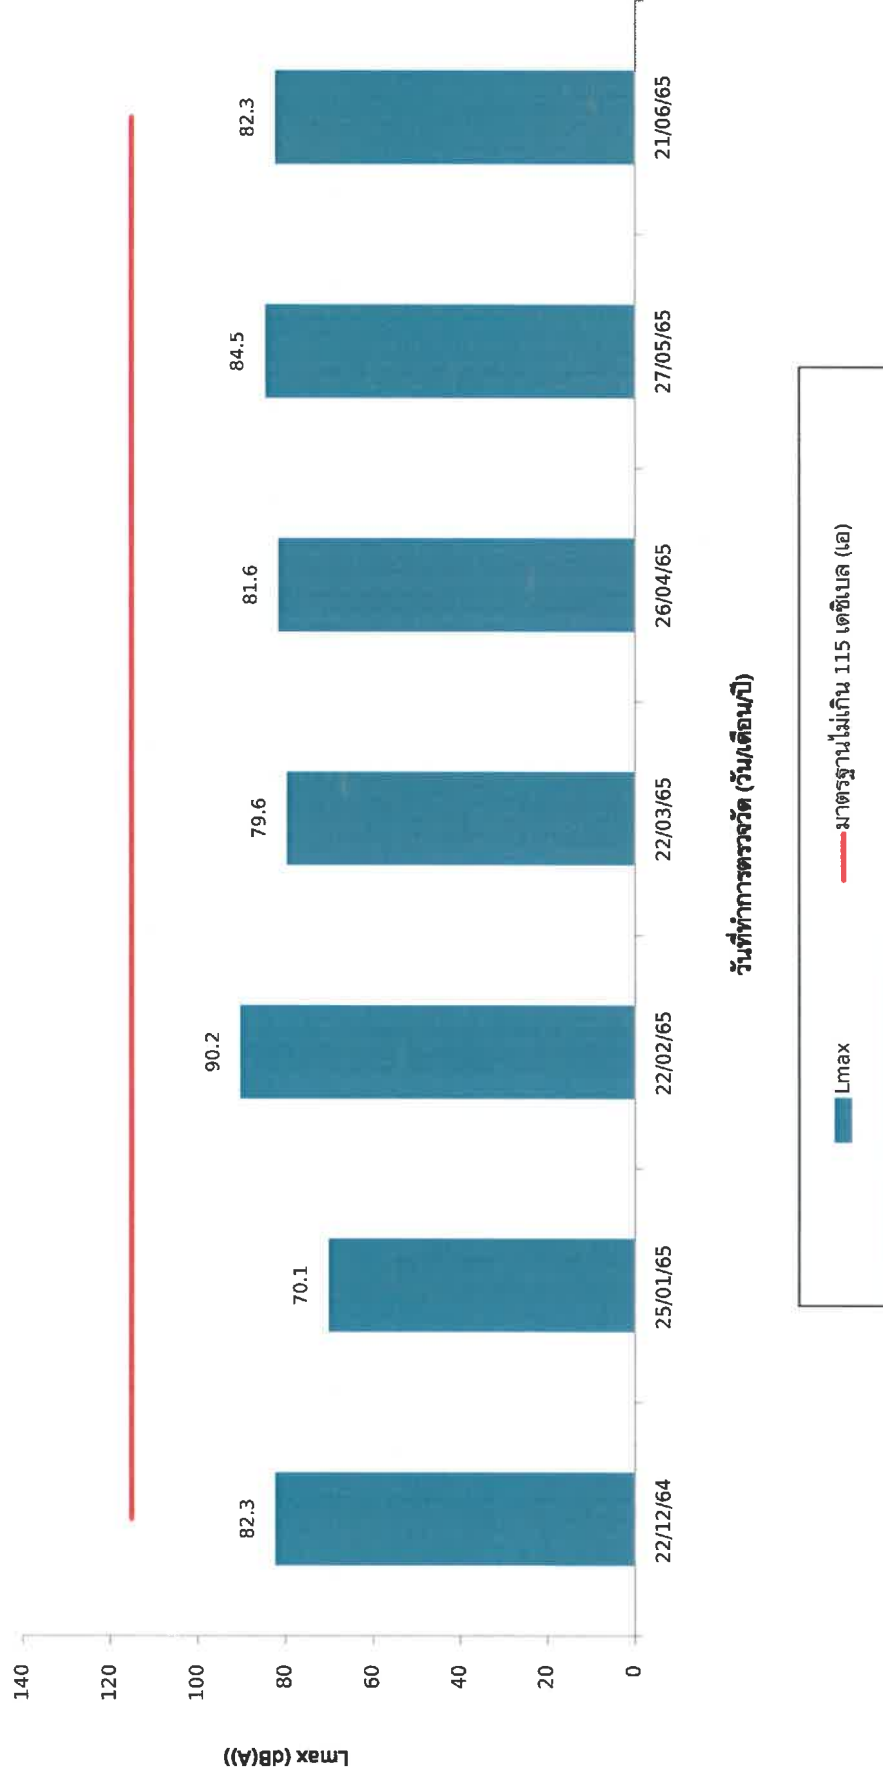
รูปที่ 3.3-9 แสดงผลการตรวจวัดค่าระดับเสียงสูงสุด (Lmax) ในเดือนธันวาคม 2564 - มิถุนายน 2565

บริเวณด้านหน้าอาคารจอดรถของแฟลต ทอ. 23 ชั้น เปรียบเทียบกับค่ามาตรฐาน

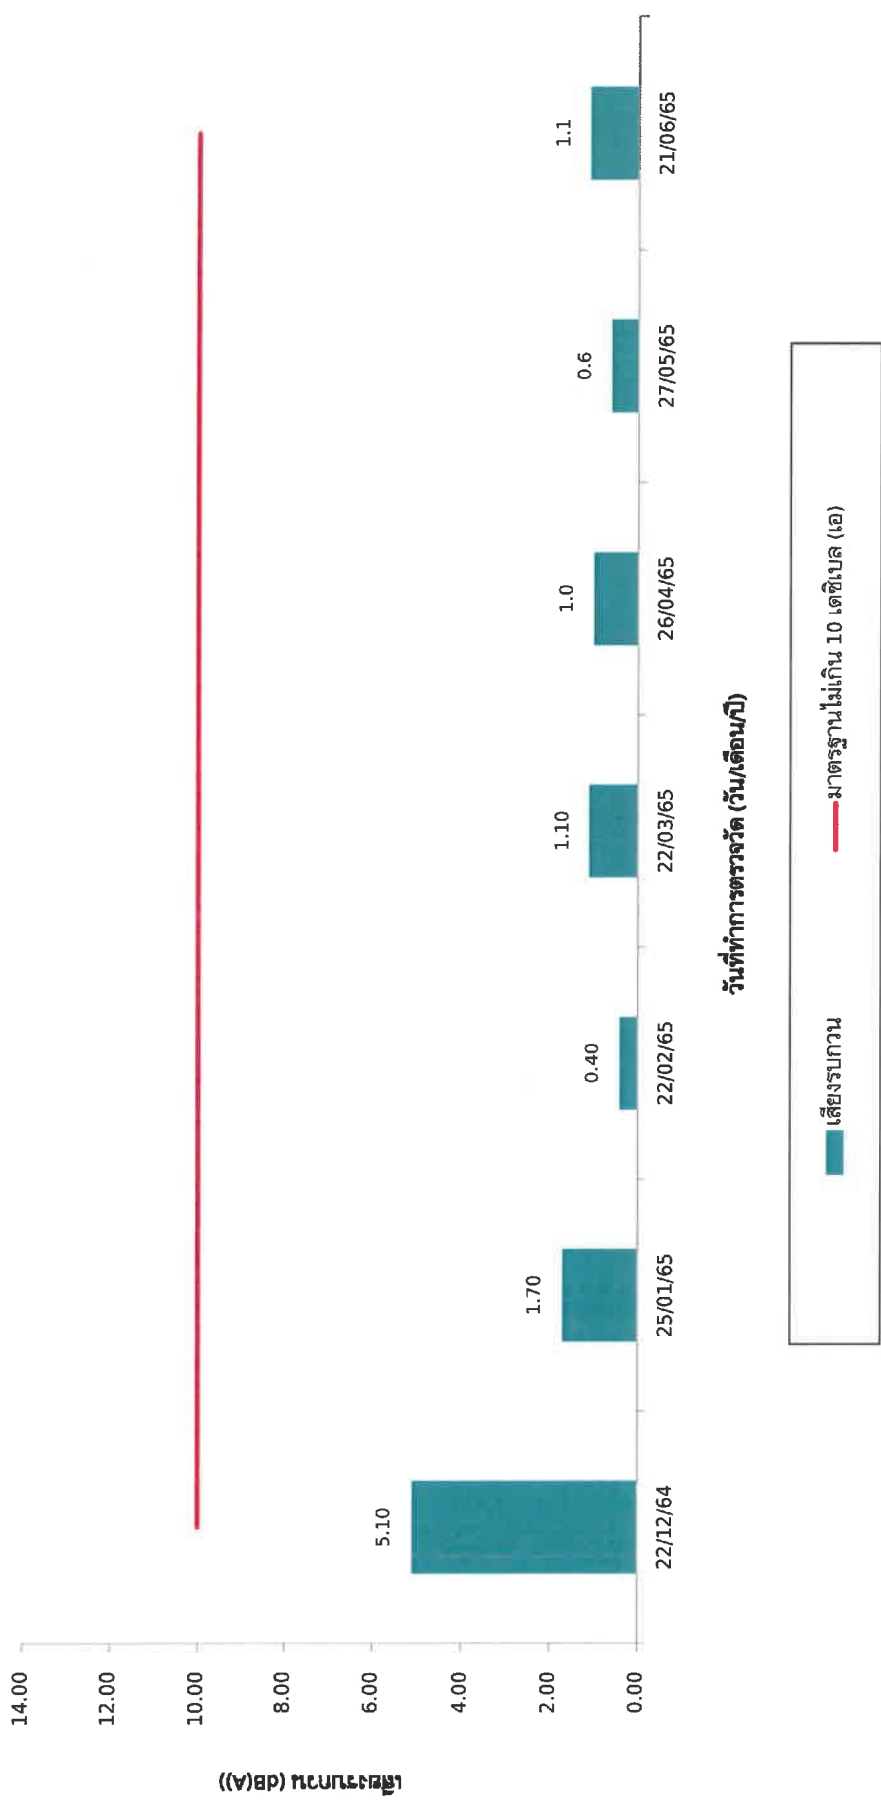
รูปที่ 3.3-10 แสดงผลการตรวจวัดเสียงรบกวน ในเดือนธันวาคม 2564 - มิถุนายน 2565
บริเวณด้านหน้าอาคารจอดรถของแฟลต ทอ. 23 ชั้น เปรียบเทียบกับค่ามาตรฐาน
