รายงานผลการปฏิบัติตามมาตรการป้องกันและแก้ไขผลกระทบสิ่งแวดล้อม
และมาตรการติดตามตรวจสอบคุณภาพสิ่งแวดล้อม (ระยะดำเนินการ)
โครงการอาคารชุดพักอาศัย ค.ส.ล.สูง 8 ชั้น สุขุมวิท 61 ของบริษัท สไต์ส แอ็ด ซิกตี้วัน จำกัด
(มกราคม – มิถุนายน 2565)

จัดทำโดย
บริษัท อีโค คอนซัลแทนท์ จำกัด

วันที่ 14 เดือนกรกฎาคม พ.ศ. 2565

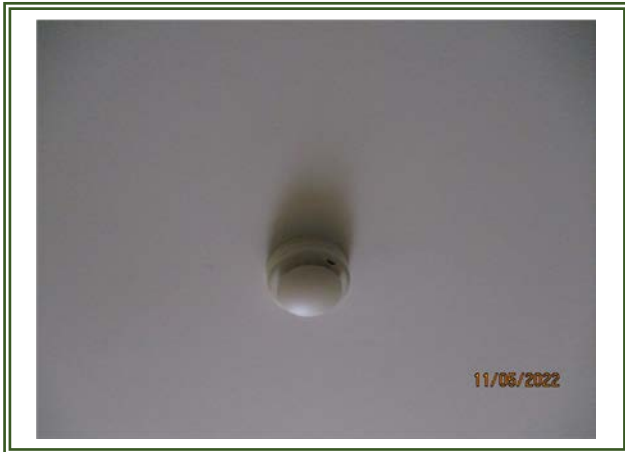
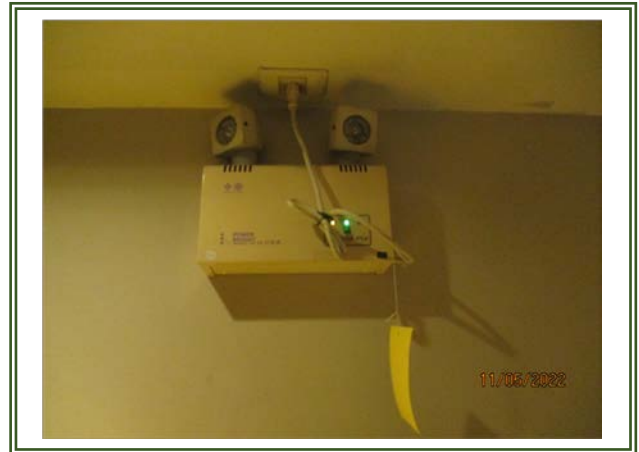
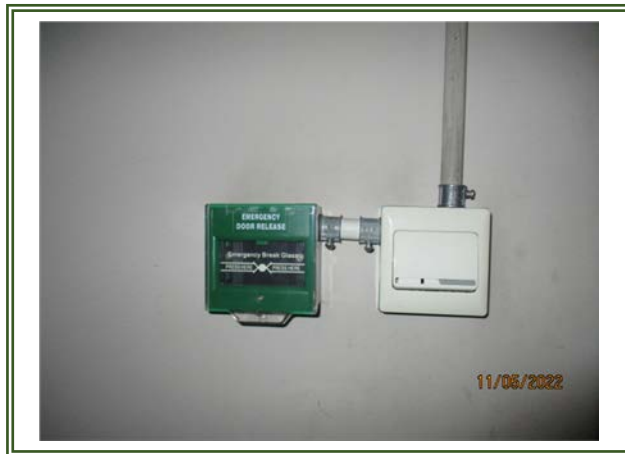
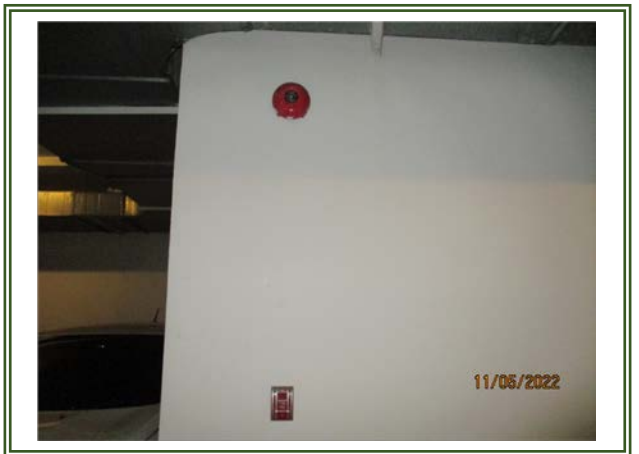
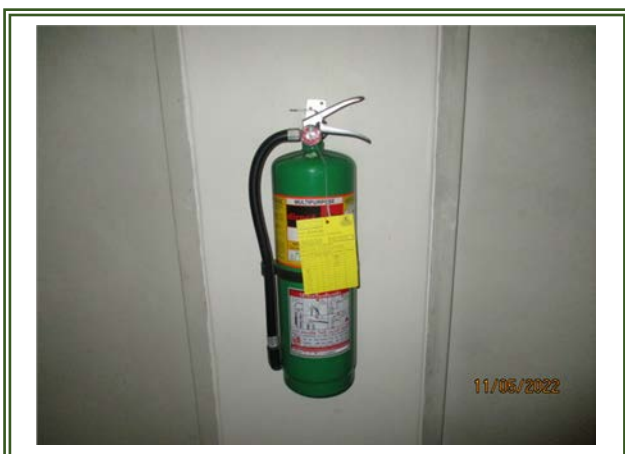
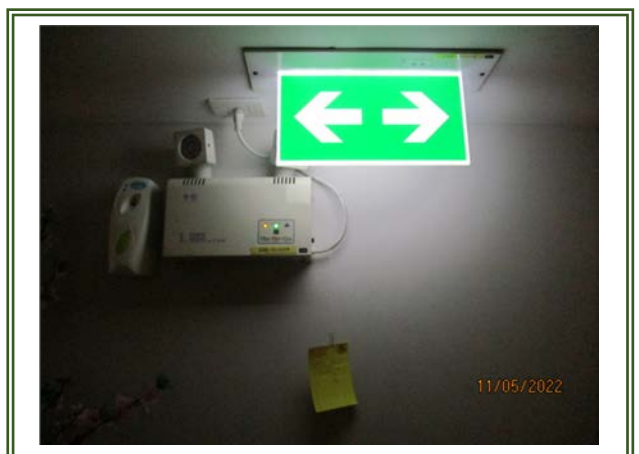
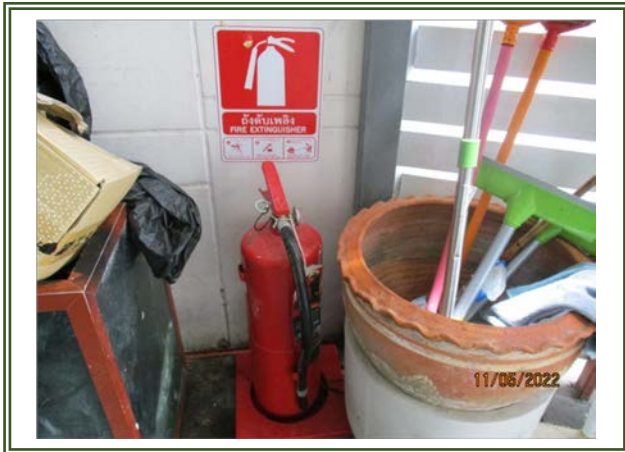
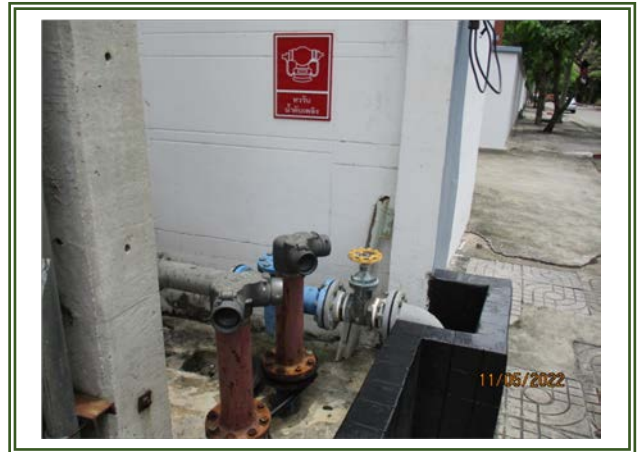
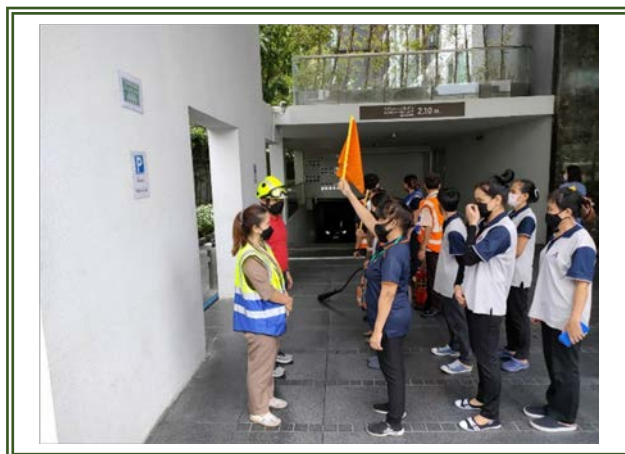
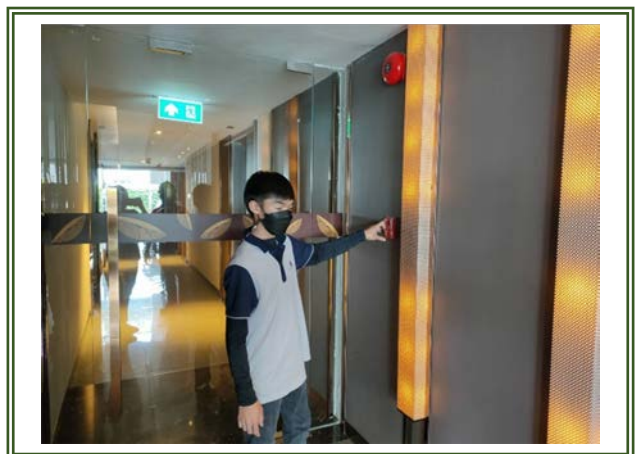
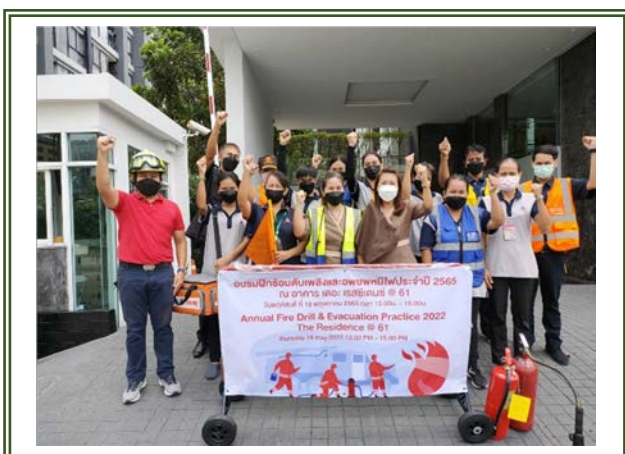
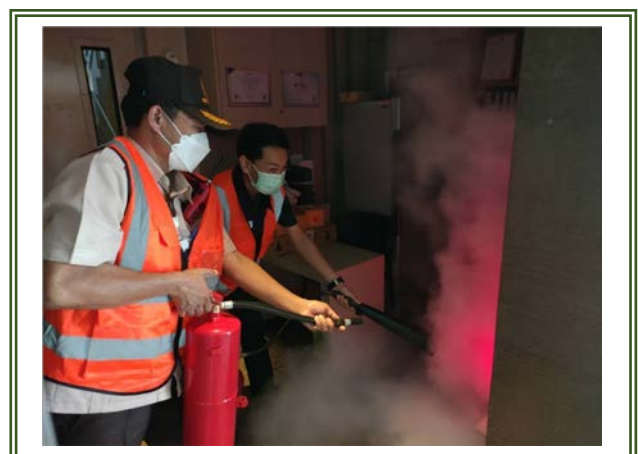
รูปที่ 2-36 ระบบป้องกันอัคคีภัย

คุณภาพสิ่งแวดล้อม	ดัชนีตรวจวัด	วิธีการตรวจวัด	บริเวณที่ตรวจสอบ	ระยะเวลา/ความถี่	ผลการปฏิบัติตามมาตรการ	ปัญหาอุปสรรค/ แนวทางแก้ไข
4. ระบบ ป้องกัน อัคคีภัยและระบบ สัญญาณเตือนภัย	- ระบบป้องกันอัคคีภัย ภายในโครงการ - ระบบสัญญาณเตือนภัย ภายในโครงการ	ตามวิธีการตรวจสอบของ ระบบป้องกันอัคคีภัย เพื่อให้สามารถใช้งานได้ อย่างมีประสิทธิภาพและ มีความพร้อมที่จะใช้งาน ได้อยู่เสมอ	- บริเวณจุดติดตั้งระบบ ป้องกันอัคคีภัยและระบบ สัญญาณเตือนภัยภายใน อาคารของโครงการ ทุกชั้น	3 เดือนต่อ 1 ครั้ง (หรือตามความ เหมาะสมหรือตามที่ ระบุไว้ในคู่มือการใช้ งานของแต่ละเครื่อง)	- จัดให้มีการตรวจสอบอุปกรณ์ป้องกัน อัคคีภัยภายในพื้นที่โครงการเป็น ประจำเดือนละ 1 ครั้ง ให้อุปกรณ์อยู่ใน สภาพพร้อมใช้งาน	-

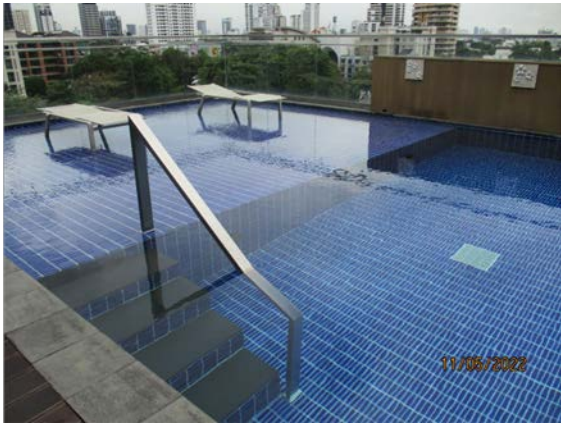
รูปที่ 2-44 กระเบื้อง พื้น และผนังของสระว่ายน้ำ

- ขัดกระเบื้อง พื้น และผนังของสระว่ายน้ำ			อย่างน้อย 1 ครั้งต่อสัปดาห์	- จัดให้มีเจ้าหน้าที่ขัดกระเบื้อง พื้น และผนังของสระว่ายน้ำ เป็นประจำอย่างสม่ำเสมอ	-

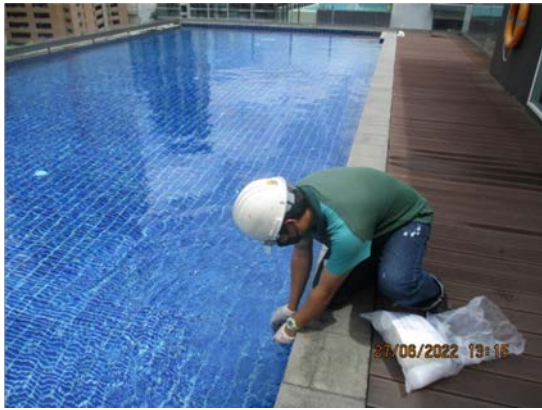
รูปที่ 3-13 การเก็บตัวอย่างคุณภาพน้ำสระว่ายน้ำ
บริเวณสระว่ายน้ำส่วนเล็ก

จากผลสรุปการตรวจวัดและวิเคราะห์คุณภาพน้ำสระว่ายน้ำ จำนวน 2 บริเวณ ได้แก่ บริเวณสระว่ายน้ำส่วนลึก และบริเวณสระว่ายน้ำส่วนตื้น ระหว่างเดือนมกราคม – มิถุนายน พ.ศ. 2565 โดยมีดัชนีที่ทำการตรวจวิเคราะห์ ได้แก่ ค่าความเป็นกรด-ด่าง (pH), ปริมาณคลอรีนอิสระคงเหลือ (Free Chlorine), ปริมาณคลอรีนที่รวมกับสารอื่น (Combine Chlorine), ค่าความเป็นด่าง (Alkalinity), ความกระด้าง (Calcium Hardness), กรดไซยานูริก (Cyanuric Acid), ปริมาณคลอไรด์ (Chloride), ปริมาณแอมโมเนีย (Ammonia), ปริมาณไนเตรท (Nitrate), ปริมาณแบคทีเรียกลุ่มโคลิฟอร์มทั้งหมด (Total Coliform Bacteria), ปริมาณแบคทีเรียกลุ่มฟีคัลโคลิฟอร์ม (Fecal Coliform Bacteria), ปริมาณแบคทีเรียกลุ่มฟีคัลโคลิฟอร์ม (Fecal Coliform Bacteria), Escherichia coli, Staphylococcus aureus และ Pseudomonas aeruginosa เมื่อเปรียบเทียบกับข้อบังคับกรุงเทพมหานคร ว่าด้วยหลักเกณฑ์การประกอบการค้าซึ่งเป็นที่รังเกียจ หรืออาจเป็นอันตรายแก่สุขภาพประเภทการจัดตั้งสระว่ายน้ำ พ.ศ. 2530 และคำแนะนำของคณะกรรมการสาธารณสุข ฉบับที่ 1/2550 เรื่อง การควบคุมการประกอบกิจการสระว่ายน้ำ หรือกิจการอื่นๆ ในทำนองเดียวกัน พบว่า ดัชนีที่ทำการตรวจวิเคราะห์ส่วนใหญ่มีค่าเป็นไปตามที่มาตรฐานกำหนด มีเพียงปริมาณคลอรีนอิสระคงเหลือ (Free Chlorine), ปริมาณคลอรีนที่รวมกับสารอื่น (Combine Chlorine) และกรดไซยานูริก (Cyanuric Acid) ที่มีค่าไม่เป็นไปตามเกณฑ์มาตรฐานที่กำหนด เนื่องจากมีปริมาณฝนมากในช่วง จึงทำให้ทางโครงการจำเป็นต้องเติมปริมาณสารเคมีเพิ่มมากขึ้น เพื่อกำจัดตะไคร่ และปรับสภาพน้ำให้ใส ทั้งนี้ทางโครงการได้มีการตรวจสอบ และแก้ไขปัญหาดังกล่าวอยู่เป็นประจำ

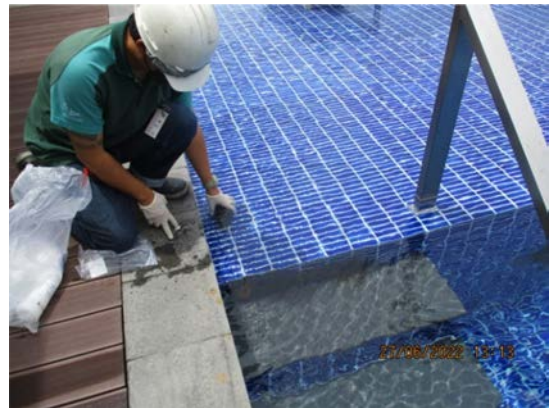
รูปที่ 3-14 การเก็บตัวอย่างคุณภาพน้ำสระว่ายน้ำ
บริเวณสระว่ายน้ำส่วนต้น
