บทที่ 3

ผลการปฏิบัติตามมาตรการติดตามตรวจสอบผลกระทบสิ่งแวดล้อม

โครงการ IDEO MORPH 38 CONDOMINIUM ตั้งอยู่ที่ถนนซอยสุขุมวิท 38 แขวงพระโขนง เขตคลองเตย กรุงเทพมหานคร ดำเนินการโดยนิติบุคคลอาคารชุด ไอดีโอ มอร์ฟ 38 คอนโดมิเนียม เลขที่ 88/8 ซอยสุขุมวิท 38 แขวงพระโขนง เขตคลองเตย กรุงเทพมหานคร ซึ่งโครงการประกอบด้วย อาคารชุดพักอาศัย จำนวน 2 อาคาร มีจำนวนห้องชุดทั้งสิ้น 363 ห้อง (แบ่งเป็นห้องชุดพักอาศัย 361 ห้อง และห้องชุดเพื่อการพาณิชย์ (ร้านค้า) 2 ห้อง ได้แก่ อาคาร A ขนาดความสูง 10 ชั้น และชั้นใต้ดิน 2 ชั้น ความสูง 64.5 เมตร (ความสูงวัดถึงส่วนที่สูงที่สุด) มีจำนวนห้องชุด 162 ห้อง (เป็นห้องชุดพักอาศัยทั้งหมด) และอาคาร B ขนาดความสูง 32 ชั้น จำนวน 1 อาคาร ความสูง 132.7 เมตร (ความสูงวัดถึงส่วนที่สูงที่สุด) มีจำนวนห้องชุด 201 ห้อง (แบ่งเป็นห้องชุดพักอาศัย 199 ห้อง) และห้องชุดเพื่อการพาณิชย์ (ร้านค้า 2 ห้อง) พื้นที่โครงการมีขนาด 3-1-36 ไร่ (5,344 ตารางเมตร) โครงการได้รับหนังสือเห็นชอบรายงาน EIA จากสำนักงานนโยบายและแผนทรัพยากรธรรมชาติตามหนังสือเลขที่ ทส 1009.5/6403 ลงวันที่ 24 สิงหาคม พ.ศ. 2552 (ภาคผนวก ก) ทั้งนี้ตามหนังสือฉบับดังกล่าวได้กำหนดให้ทางโครงการต้องเสนอรายงานผลการปฏิบัติตามมาตรการป้องกันและแก้ไขผลกระทบสิ่งแวดล้อม และมาตรการติดตามตรวจสอบผลกระทบสิ่งแวดล้อมต่อหน่วยงานที่เกี่ยวข้องเพื่อพิจ

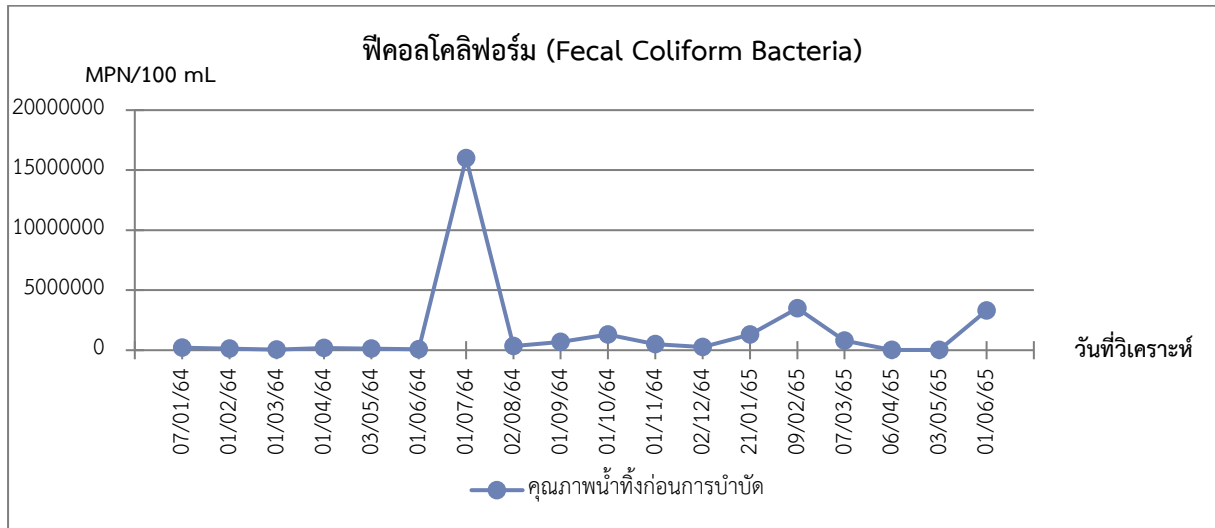
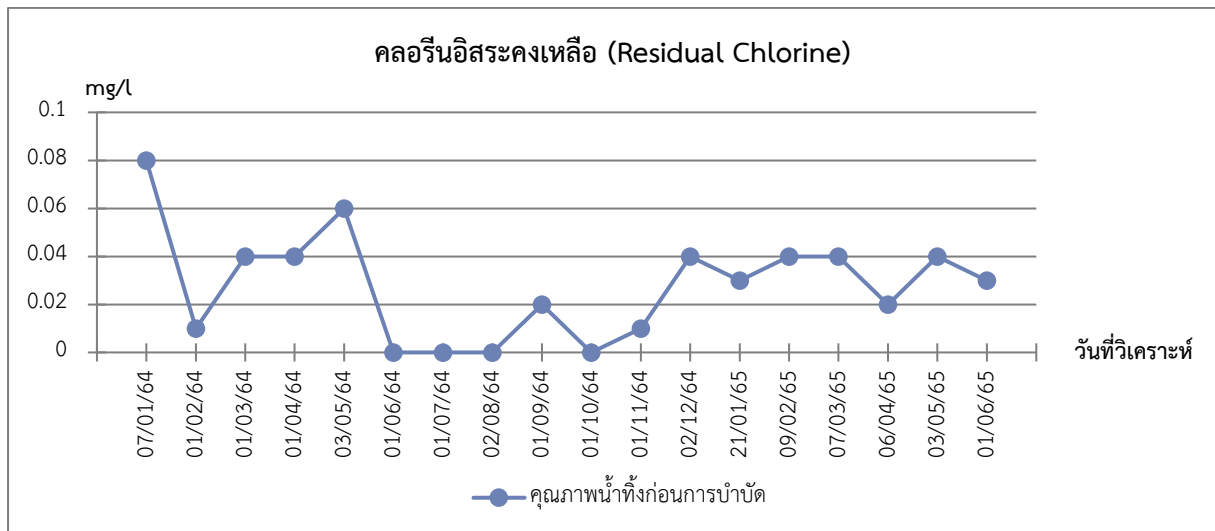
ภาพที่ 3.5.3-3 (ต่อ) กราฟเปรียบเทียบผลการตรวจวัดคุณภาพน้ำทิ้งหลังการบำบัดปี 2563 ถึง ปัจจุบัน

เมื่อเปรียบเทียบผลการตรวจวิเคราะห์คุณภาพน้ำทิ้งหลังการบำบัด บริเวณบ่อกักน้ำ โครงการ IDEO MORPH 38 CONDOMINIUM พบว่า คุณภาพน้ำทิ้งหลังการบำบัดส่วนใหญ่มีค่าเป็นไปตามเกณฑ์ค่ามาตรฐานตามประกาศกระทรวงทรัพยากรธรรมชาติและสิ่งแวดล้อม เรื่อง กำหนดมาตรฐานควบคุมการระบายน้ำทิ้งจากอาคารบางประเภทและบางขนาด (ประเภท ข) และแนวโน้มการเปลี่ยนแปลงยังคงอยู่ในระดับที่ไม่มีความสำคัญ ดังแสดงในตารางที่ 3.5.3-2 เปรียบเทียบผลการวิเคราะห์คุณภาพน้ำระบบบำบัดน้ำเสีย
