การปฏิบัติตามมาตรการป้องกันและแก้ไขผลกระทบสิ่งแวดล้อม

2.1 ผลการปฏิบัติตามมาตรการป้องกันและแก้ไขผลกระทบสิ่งแวดล้อมที่เสนอไว้ในรายงาน

โครงการเหมืองแร่แคลไซต์ คำขอประทานบัตรที่ 3/2542 (ประทานบัตรที่ 29177/15681)

ของนางชนปรียา ดัตตวงษ์ (บริษัท แร่สยาม จำกัด รับช่วงฯ)

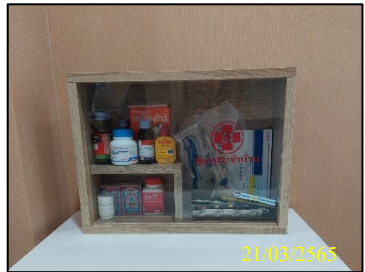
<p>ป้ายแสดงขอบเขตพื้นที่โครงการบริเวณทางเข้าโครงการ</p>
2. จัดให้มีตู้ยาสามัญประจำบ้านและยานพาหนะไว้เพื่อปฐมพยาบาลผู้ป่วยขั้นต้นและนำส่งโรงพยาบาลได้ทันที	- โครงการจัดให้มีตู้ยาสามัญประจำบ้าน เพื่อปฐมพยาบาลพนักงานในเบื้องต้น - จัดเตรียมยานพาหนะ กรณีนำพนักงานส่งโรงพยาบาลทันทีเมื่อมีอุบัติเหตุ - โครงการมีการเตรียมพร้อมในเรื่องการนำคนงานส่งโรงพยาบาลทันที เมื่อมีอุบัติเหตุ	ไม่พบปัญหา

<p>อุปกรณ์ปฐมพยาบาลเบื้องต้น</p>

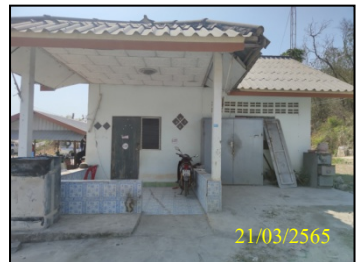
<p>ที่พักสำนักงาน</p>
	- โครงการได้จัดหาน้ำดื่มสำหรับคนงาน อยู่บริเวณใกล้เคียงหลัฐานที่ 2	ไม่พบปัญหา

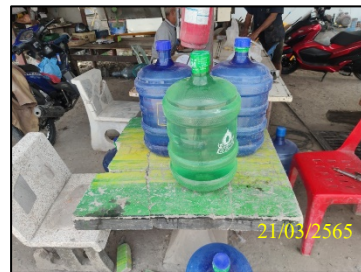
<p>น้ำดื่มสำหรับพนักงาน</p>

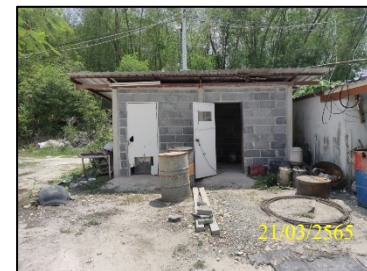
เงื่อนไขตามมาตรการ	ผลการปฏิบัติตามมาตรการ	ปัญหา อุปสรรค และแนวทางแก้ไข	ภาพประกอบมาตรการ
	- ทางโครงการได้จัดให้มีสุขา สำหรับคนงาน อยู่บริเวณใกล้หุ้มนุด หลักฐานที่ 2

ห้องสุขาสำหรับพนักงาน
5. ติดต่อประสานงานกับสถานบริการด้านการรักษาพยาบาล และตรวจสอบสุขภาพ คนงานเพื่อเป็นสวัสดิการ	- ทางโครงการมีสวัสดิการในการทำประกันอุบัติเหตุส่วนบุคคล ให้แก่คนงาน	ไม่พบปัญหา

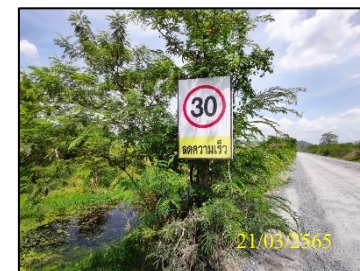
เงื่อนไขตามมาตรการ	ผลการปฏิบัติตามมาตรการ	ปัญหา อุปสรรค และแนวทางแก้ไข	ภาพประกอบมาตรการ
1.2 ทรัพยากรด้านชีวภาพ 1. กำหนดให้ ทางโครงการดำเนินการทำเหมืองตามแผนผังโครงการและปฏิบัติตามมาตรการป้องกันแก้ไขผลกระทบต่อทรัพยากรกายภาพโดยเคร่งครัด	1. ดำเนินการตามเงื่อนไขที่กำหนด	ไม่พบปัญหา	
2. ให้ผู้ประกอบการหรือผู้ที่มีหน้าที่รับผิดชอบโดยตรงทำการติดตามตรวจสอบพืชพรรณไม้ที่ปลูกไว้ในกรณีต้นไม้ตายให้ปลูกทดแทนทันที	2. ทางโครงการมีการดูแลต้นไม้ที่ปลูกไว้บริเวณโดยรอบขอบเหมืองให้เจริญเติบโตเพื่อเป็นแนวกำบังบ่อเหมือง	ไม่พบปัญหา	
1.3 คุณค่าการใช้ประโยชน์ของมนุษย์ 1. กำหนดความเร็วของรถขนแร่ให้อยู่ในระดับไม่เกิน 30 กิโลเมตรต่อชั่วโมง ในช่วงที่ผ่านถนนลูกรังและชุมชน สำหรับความเร็วบนทางหลวงให้เป็นไปตามข้อกำหนดตามตำรวจทางหลวง	1. โครงการได้ปฏิบัติตามเงื่อนไขที่กำหนด - มีการจัดทำป้ายจำกัดความเร็วของรถขนแร่ให้อยู่ในระดับไม่เกิน 30 กิโลเมตรต่อชั่วโมง	ไม่พบปัญหา

<p>ป้ายจำกัดความเร็ว</p>

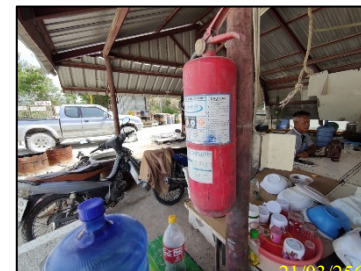
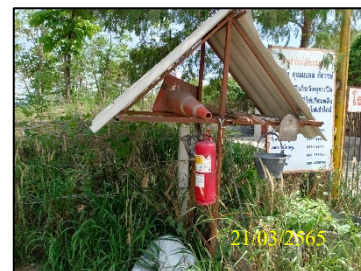
เงื่อนไขตามมาตรการ	ผลการปฏิบัติตามมาตรการ	ปัญหา อุปสรรค และแนวทางแก้ไข	ภาพประกอบมาตรการ
2. จัดฝึกอบรมพนักงานและคนงานให้รู้จักการใช้เครื่องจักรและอุปกรณ์อย่างถูกวิธีในการทำเหมืองและเทคนิคการปฏิบัติงานอย่างถูกต้อง	2. พนักงานได้รับการฝึกฝนการใช้เครื่องจักรและอุปกรณ์อย่างถูกวิธี	ไม่พบปัญหา	
3. จัดให้มีการตรวจสอบสุขภาพอนามัยของคนงานทุกคนพร้อมทั้งบริการค่ารักษาพยาบาล	- จัดให้มีถังเคมีดับเพลิงไว้ตามจุดต่าง ๆ ของโครงการ	ไม่พบปัญหา

<p>ติดตั้งถังเคมีดับเพลิงในพื้นที่โครงการ</p>
4. สวัสดิการด้านที่พักอาศัย น้ำดื่ม น้ำใช้ สุขา การกำจัดขยะ ต้องถูกสุขลักษณะ	-โครงการได้จัดให้มีที่พักสำนักงาน	ไม่พบปัญหา

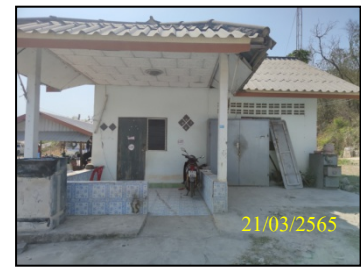
<p>ที่พักสำนักงาน</p>

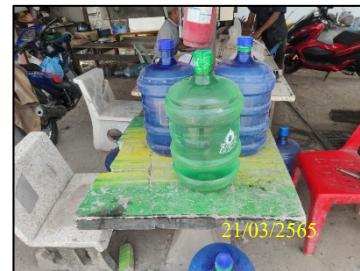
เงื่อนไขตามมาตรการ	ผลการปฏิบัติตามมาตรการ	ปัญหา อุปสรรค และแนวทางแก้ไข	ภาพประกอบมาตรการ
	- โครงการได้จัดหาน้ำดื่มสำหรับคนงาน อยู่บริเวณใกล้เคียง หลักฐานที่ 2	ไม่พบปัญหา

<p>น้ำดื่มสำหรับพนักงาน</p>
	- ทางโครงการได้จัดให้มีสุขา สำหรับคนงาน อยู่บริเวณใกล้เคียง หลักฐานที่ 2	ไม่พบปัญหา

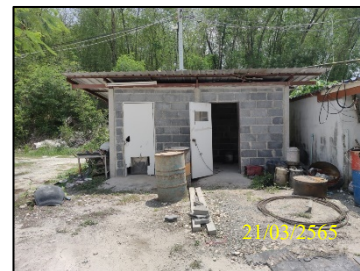
<p>ห้องสุขาสำหรับพนักงาน</p>

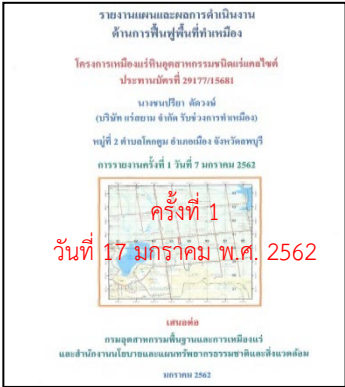
เงื่อนไขตามมาตรการ	ผลการปฏิบัติตามมาตรการ	ปัญหา อุปสรรค และแนวทางแก้ไข	ภาพประกอบมาตรการ
- ให้ทำการปรับปรุงพื้นที่โครงการที่ผ่านการทำเหมืองแร่ตามที่เสนอไว้ในรายงาน พร้อมทั้งให้รายงานผลการดำเนินงานให้สำนักงานนโยบายและแผนทรัพยากรธรรมชาติและสิ่งแวดล้อม และกรมอุตสาหกรรมพื้นฐานและการเหมืองแร่ (เดิมคือ กรมทรัพยากรธรณี) ทราบทุก 3 ปี นับจากวันที่ได้รับอนุญาตประทานบัตรโดยมีรายละเอียดของการดำเนินการและตำแหน่งที่ดำเนินการอย่างเพียงพอในปีที่ผ่านมา	- ทางโครงการได้จัดทำและนำเสนอรายงานการฟื้นฟูสภาพพื้นที่ที่ผ่านการทำเหมืองตามแผนการฟื้นฟูที่กำหนดไว้อย่างเคร่งครัดต่อกรมอุตสาหกรรมพื้นฐานและการเหมืองแร่และสำนักงานนโยบายและแผนทรัพยากรธรรมชาติและสิ่งแวดล้อมการรายงานครั้งที่ 1 วันที่ 17 เดือนมกราคม พ.ศ. 2562 (ดังภาคผนวกที่ 5)	ไม่พบปัญหา	<div>

</div> <p>รายงานการฟื้นฟูเหมือง</p>
