## บทที่ 2 ผลการดำเนินการตามมาตรการป้องกันและแก้ไขผลกระทบสิ่งแวดล้อม

### 2.1 ผลการดำเนินการตามมาตรการป้องกันและแก้ไขผลกระทบสิ่งแวดล้อม

ตารางที่ 2.1-1 มาตรการป้องกันและแก้ไขผลกระทบสิ่งแวดล้อมของโครงการ ระยะดำเนินการ

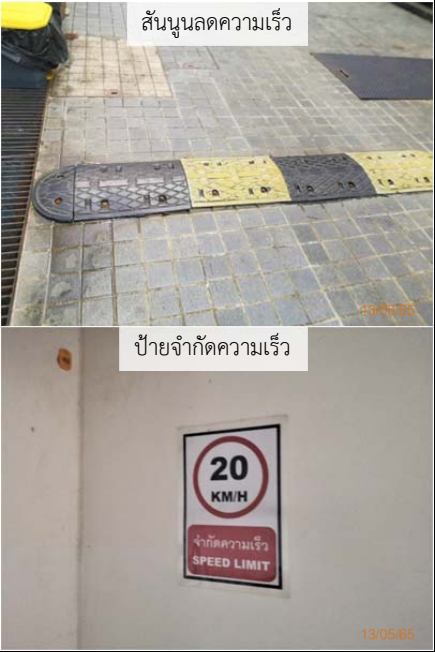
เงื่อนไขตามมาตรการ	ผลการปฏิบัติตามมาตรการ	ปัญหา อุปสรรค ที่ไม่สามารถปฏิบัติ ตามมาตรการ และแนวทางแก้ไข	ภาพประกอบมาตรการ
<p><b>1. ทรัพยากรสิ่งแวดล้อมทางกายภาพ</b></p> <p>1.1 คุณภาพอากาศ</p> <p>(1) ฝุ่นละออง</p> <p>(1.1) ควบคุมความเร็วของรถภายในโครงการ เช่น ป้ายจำกัดความเร็ว สันนูนลดความเร็ว เพื่อไม่ให้เกิดการฟุ้งกระจายของฝุ่นในผิวถนน</p>	<p>- โครงการมีการควบคุมความเร็วของรถโดยจัดทำป้ายจำกัดความเร็วไม่เกิน 20 กิโลเมตร/ชั่วโมง และได้จัดให้มีสันนูนชะลอความเร็วในบริเวณพื้นที่โครงการ</p>	<p>- ไม่มี</p>

<p>สันนูนลดความเร็ว</p> <p>ป้ายจำกัดความเร็ว</p>
<p>(1.2) หมั่นดูแลรักษาความสะอาด บริเวณถนน โดยฉีดล้างถนนเป็นประจำ</p>	<p>- โครงการจัดให้มีเจ้าหน้าที่ดูแลรักษาความสะอาดบริเวณพื้นที่โครงการโดยจะฉีดล้างถนนเป็นประจำ</p>	<p>- ไม่มี</p>	<p>-</p>

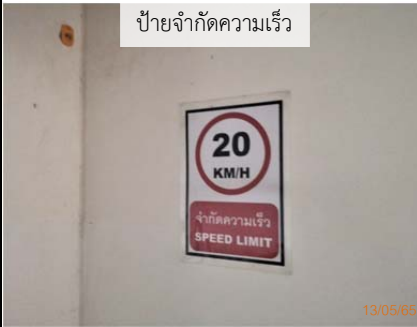
เงื่อนไขตามมาตรการ	ผลการปฏิบัติตามมาตรการ	ปัญหา อุปสรรค ที่ไม่สามารถปฏิบัติ ตามมาตรการ และแนวทางแก้ไข	ภาพประกอบมาตรการ
<p>1.2 เสียงและความสั่นสะเทือน</p> <p>(1) ควบคุมความเร็วของการใช้รถภายในโครงการ เช่น ติดป้ายจำกัดความเร็วภายในโครงการ</p>	<p>- โครงการมีการควบคุมความเร็วของรถ โดยจัดทำป้ายความเร็วไม่เกิน 20 กิโลเมตร/ชั่วโมง</p>	- ไม่มี

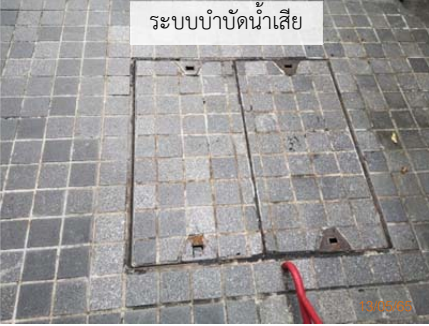
เงื่อนไขตามมาตรการ	ผลการปฏิบัติตามมาตรการ	ปัญหา อุปสรรค ที่ไม่สามารถปฏิบัติ ตามมาตรการ และแนวทางแก้ไข	ภาพประกอบมาตรการ
<p>1.3 คุณภาพน้ำ</p> <p>(1) จัดให้มีระบบบำบัดน้ำเสีย ชนิดฟิล์มตรึงเติมอากาศ (Fixed Film Aeration) จำนวน 1 ชุด ออกแบบให้สามารถรองรับน้ำเสียได้ 133 ลบ.ม./วัน บำบัดน้ำเสียให้มีคุณภาพตามมาตรฐานน้ำทิ้งจากอาคารประเภท ข และมีค่า BOD ในน้ำทิ้งไม่เกิน 20 มก./ล.</p>	<p>- โครงการจัดให้มีระบบบำบัดน้ำเสีย ชนิดฟิล์มตรึงเติมอากาศ (Fixed film Aeration) จำนวน 1 ชุด และโครงการได้ตรวจวิเคราะห์คุณภาพน้ำทิ้งเป็นไปตามมาตรฐานกำหนดไว้ (เอกสารแนบ 5)</p>	- ไม่มี

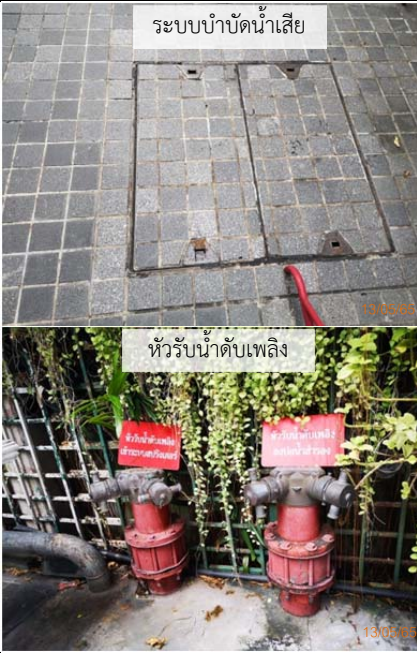
(3) รณรงค์ให้ผู้มาใช้บริการ และพนักงานใช้น้ำอย่างประหยัด	- โครงการมีการรณรงค์การให้ผู้มาใช้บริการใช้น้ำอย่างประหยัด รวมทั้งติดตั้งสุขภัณฑ์แบบประหยัดน้ำไว้ในห้องพัก	- ไม่มี	-
<p>3.2 น้ำเสีย</p> <p>(1) จัดให้มีระบบบำบัดน้ำเสีย ชนิดฟิล์มตรึงเดิมอากาศ (Fixed Film Aeration) จำนวน 1 ชุด ออกแบบให้สามารถรองรับน้ำเสียได้ 133 ลบ.ม./วัน บำบัดน้ำเสียให้มีคุณภาพตามมาตรฐานน้ำทิ้งจากอาคาร ประเภท ข และมีค่า BOD ในน้ำทิ้งไม่เกิน 20 มก./ล.</p>	- โครงการจัดให้มีระบบบำบัดน้ำเสีย ชนิดฟิล์มอากาศ (Fixed film Aeration) จำนวน 1 ชุด และโครงการได้ตรวจวิเคราะห์คุณภาพน้ำทิ้งเป็นไปตามมาตรฐานกำหนดไว้ (เอกสารแนบ 5)	- ไม่มี

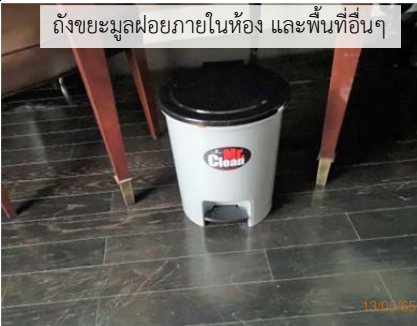
(2) หมั่นตรวจสอบดูแลบ่อพักของระบบ ระบายน้ำ เพื่อป้องกันมิให้มีการสะสมของตะกอน ดินในบ่อพัก ที่เป็นสาเหตุให้เกิดการอุดตัน ซึ่งเป็น อุปสรรคในการระบายน้ำ	- โครงการได้จัดให้เจ้าหน้าที่คอยตรวจสอบดูแลบ่อ พักของระบบระบายน้ำที่สะสมตะกอนดินในบ่อพัก อยู่เสมอ	- ไม่มี	-
3.4 การจัดการมูลฝอย (1) จัดให้มีถังมูลฝอยขนาด 8-10 ลิตร จำนวน 2 ถัง ตั้งไว้ในห้องพัก และห้องน้ำในแต่ละ ห้องพัก สำหรับพื้นที่ส่วนอื่นๆ จัดเตรียมถัง รองรับมูลฝอยขนาด 20-100 ลิตร พร้อมฝาปิด ตั้งอยู่ทั่วไปภายในพื้นที่โรงแรม	- โครงการจัดให้มีถังมูลฝอยขนาด 10 ลิตร จำนวน 1 ถัง ไว้ในแต่ละชั้นของอาคาร ตามจุดต่างๆ ของ พื้นที่โครงการอย่างเพียงพอ และได้ปิดฝาไว้อย่าง มิดชิด	- ไม่มี

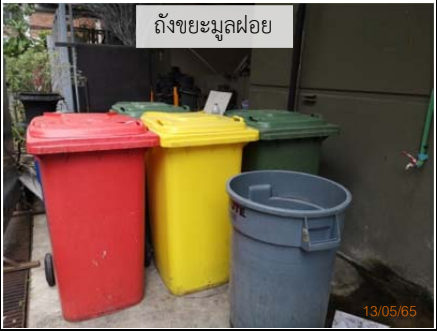
(2) จัดให้มีถังมูลฝอยอันตรายขนาด 100 ล. จำนวน 2 ถัง ตั้งไว้ภายในห้องพักมูลฝอยแห้ง เพื่อรองรับมูลฝอยอันตราย แยกจากมูลฝอยประเภทอื่นให้ชัดเจน	- โครงการจัดให้มีถังมูลฝอยอันตราย และแยกประเภทอย่างชัดเจน	- ไม่มี

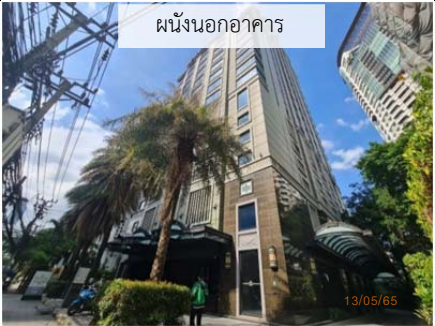
เงื่อนไขตามมาตรการ	ผลการปฏิบัติตามมาตรการ	ปัญหา อุปสรรค ที่ไม่สามารถปฏิบัติ ตามมาตรการ และแนวทางแก้ไข	ภาพประกอบมาตรการ
(4) เลือกใช้สีอ่อนในการทาสีผนังภายนอก อาคาร หรือห้องที่มีระบบปรับอากาศหรือสีที่ไม่ดูดรังสี ความร้อน เพื่อการสะท้อนแสงที่ดี และทำให้ห้องสว่าง ขึ้น	- โครงการได้เลือกใช้สีเทาในการทาผนัง ภายนอกอาคารเป็นสีที่ดูสบายตาเพื่อลดการ สะท้อนของแสง	- ไม่มี

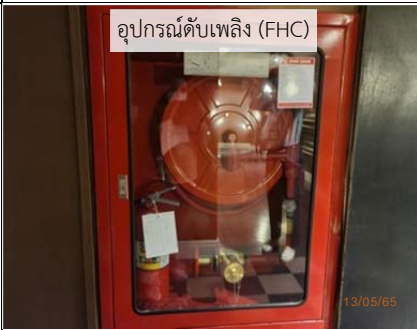
เงื่อนไขตามมาตรการ	ผลการปฏิบัติตามมาตรการ	ปัญหา อุปสรรค ที่ไม่สามารถปฏิบัติ ตามมาตรการ และแนวทางแก้ไข	ภาพประกอบมาตรการ
- จัดให้มีตู้เก็บสายฉีดน้ำดับเพลิงพร้อม อุปกรณ์ (FHC) จำนวน 2 ตู้/ชั้น ติดตั้งไว้บริเวณโถง บันได และโถงทางเดิน ในแต่ละชั้น จำนวน 46 ตู้	- โครงการจัดให้มีตู้เก็บสายฉีดน้ำดับเพลิง พร้อมอุปกรณ์ จำนวน 2 ตู้	- ไม่มี

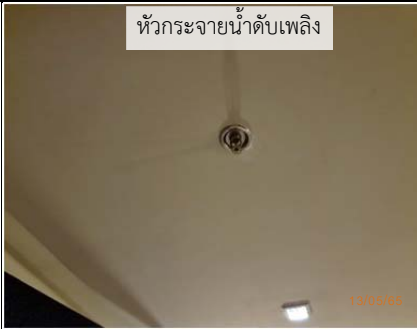
- จัดให้มีถังดับเพลิงเคมีชนิด ABC ขนาด 10 ปอนด์ ซึ่งจะติดตั้งไว้ในตู้ FHC	- โครงการจัดให้มีถังดับเพลิงชนิด ABC ติดตั้งไว้ ภายในตู้ FHC	- ไม่มี	-
- จัดให้มีระบบหัวกระจายน้ำดับเพลิงอัตโนมัติ (Sprinkler System) บริเวณที่จอดรถ ภัตตาคาร สำนักงาน ห้องพัก ห้องออกกำลังกาย ห้องเครื่อง และ บริเวณทางเดินทั่วทั้งอาคาร จำนวนรวม 1,358 จุด	- โครงการจัดให้มีแบบหัวกระจายน้ำดับเพลิง อัตโนมัติไว้บริเวณต่างๆภายในโครงการ	- ไม่มี

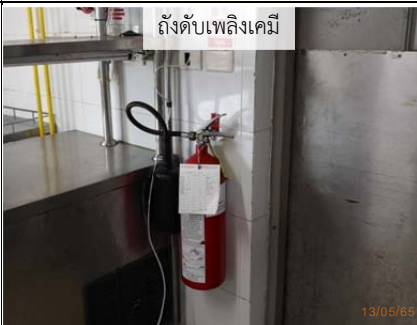
- จัดให้มีถังดับเพลิงเคมีชนิด CO <sub>2</sub> ขนาด 10 ปอนด์ ติดตั้งบริเวณห้องเครื่องฟ้า ห้องควบคุม ห้องพัสดุ ห้อง Chiller จำนวน 12 ถัง	- โครงการจัดให้มีถังดับเพลิงเคมีชนิด เคมีแห้ง จำนวน 12 ถัง ขนาด 20 ปอนด์ ติดตั้งบริเวณ ห้องเครื่องฟ้า ห้องควบคุม ห้องพัสดุ ห้อง Chiller จำนวน 2 ถัง	- ไม่มี

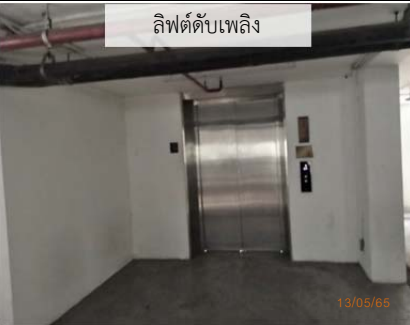
เงื่อนไขตามมาตรการ	ผลการปฏิบัติตามมาตรการ	ปัญหา อุปสรรค ที่ไม่สามารถปฏิบัติ ตามมาตรการ และแนวทางแก้ไข	ภาพประกอบมาตรการ
<p>- จัดให้มีลิฟต์ดับเพลิง จำนวน 1 ชุด ซึ่งมีคุณสมบัติตามกฎกระทรวงฉบับที่ 33 (พ.ศ.2535) ออกตามความในพระราชบัญญัติควบคุมอาคาร พ.ศ.2522 และแก้ไขเพิ่มเติมตามกฎหมายกระทรวงฉบับที่ 50 (พ.ศ.2540) ออกตามความในพระราชบัญญัติควบคุมอาคาร พ.ศ.2522</p>	<p>- โครงการจัดให้มีลิฟต์ดับเพลิง 1 ชุด ซึ่งเป็นไปตามที่กฎหมายระบุไว้</p>	<p>- ไม่มี</p>

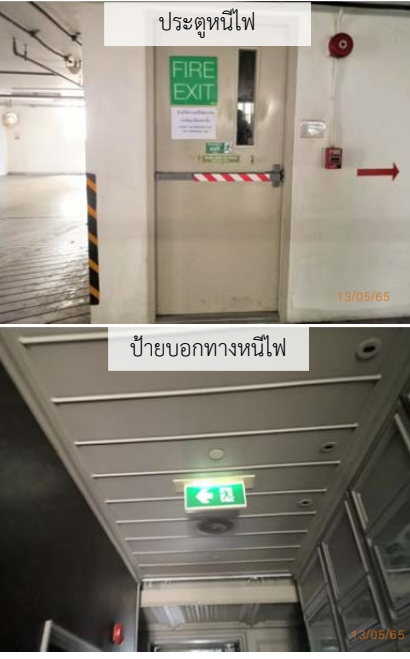
<p>- บันไดที่ใช้หนีไฟ ของอาคาร มีรายละเอียดดังนี้</p> <ol style="list-style-type: none"> <li>1. บันได ST-1 เป็นบันไดที่ขึ้น จากชั้นล่าง-ชั้นดาดฟ้า ขนาดกว้าง 1.64 ม.</li> <li>2. บันได ST-2 เป็นบันไดที่ขึ้น จากชั้นล่าง-ชั้นดาดฟ้า ขนาดกว้าง 0.9 ม.</li> </ol>	<p>- โครงการจัดให้มีบันไดที่ใช้หนีไฟ เป็นบันไดและป้ายบอกทางหนีไฟที่ขึ้น จากชั้นล่าง-ชั้นดาดฟ้า</p>

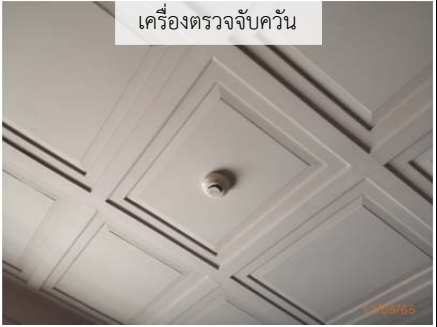
เงื่อนไขตามมาตรการ	ผลการปฏิบัติตามมาตรการ	ปัญหา อุปสรรค ที่ไม่สามารถปฏิบัติ ตามมาตรการ และแนวทางแก้ไข	ภาพประกอบมาตรการ
			<div>บันไดหนีไฟ</div>  
<p>ระบบเตือนอัคคีภัย</p> <p>- Fire Alarm Control Panel : FCP เป็นจุดศูนย์รวมการรับ-ส่ง สัญญาณเพื่อแจ้งเหตุให้ทราบทั่วทั้งอาคาร</p> <p>- Smoke Detector ติดตั้งบริเวณภัตตาคาร ห้องเครื่องไฟฟ้า ห้องเครื่องสูบน้ำ ห้องสำนักงาน โถงต้อนรับ โถงลิฟต์ ห้อง Chiller ห้องพัก และทางเดินภายในอาคาร จำนวนรวม 369 จุด</p> <p>- Heat Detector ติดตั้งอยู่บริเวณลานจอดรถ และห้องครัว ซึ่งมีจำนวนรวม 222 จุด</p> <p>- Fire Alarm Manual Station ติดตั้งอยู่บริเวณโถงบันไดแต่ละชั้นของอาคาร</p> <p>Fire Alarm Bell ติดตั้งอยู่บริเวณเดียวกับ Fire Alarm Manual Station ในแต่ละชั้นของอาคาร</p>	<p>- โครงการจัดให้มีระบบเตือนอัคคีภัย Fire Alarm Control Panel:FCP สัญญาณแจ้งเหตุเครื่องตรวจจับควัน เครื่องตรวจจับความร้อน เครื่องแจ้งเหตุ โดยใช้มือถือ และกริ่งสัญญาณเตือนภัยไว้ในบริเวณชั้นของอาคาร</p>	<p>- ไม่มี</p>	<div>เครื่องตรวจจับควัน</div>

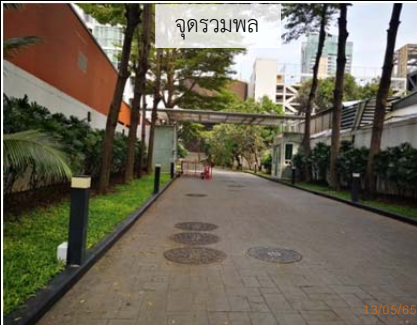
เงื่อนไขตามมาตรการ	ผลการปฏิบัติตามมาตรการ	ปัญหา อุปสรรค ที่ไม่สามารถปฏิบัติ ตามมาตรการ และแนวทางแก้ไข	ภาพประกอบมาตรการ
(3) จัดให้มีจุดรวมคนเบื้องต้นจำนวน 1 จุด บริเวณด้านทิศตะวันตก ของอาคารโครงการมีขนาดพื้นที่ 95 ตร.ม. สามารถรองรับคนได้ประมาณ 380 คน ซึ่งเพียงพอต่อผู้มาใช้บริเวณภายในโครงการ 356 คน	- โครงการได้จัดให้มีจุดรวมคน จำนวน 1 จุด บริเวณด้านหน้าของโรงแรมเออร์บานาหลังสวน ซึ่งเพียงพอต่อผู้พักอาศัย	- ไม่มี

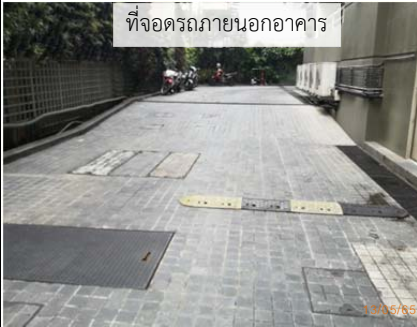
<p>ที่จอดรถภายนอกอาคาร</p>
(6) เนื่องจากโครงการตั้งอยู่ในระยะที่สามารถเดินเท้า ไปยังสถานีรถไฟฟ้า สถานีชิตลมได้ โครงการจึงจะประชาสัมพันธ์และส่งเสริมให้ผู้มาใช้บริการใช้ระบบขนส่งสาธารณะเพื่อเป็นการลดจำนวนปริมาณจราจรบนถนนสายต่างๆ บริเวณโครงการได้อีกทางหนึ่ง	- โครงการได้ประชาสัมพันธ์ส่งเสริมให้ผู้มาใช้บริการใช้ระบบขนส่งสาธารณะ เช่น รถไฟฟ้า รถประจำทาง เพื่อลดจำนวนปริมาณจราจรบนถนนสายต่างๆ	- ไม่มี	-
(7) จัดให้มีที่จอดรถ จำนวน 113 คัน ซึ่งเพียงพอตามที่กฎหมายกำหนด (113 คัน)	- โครงการจัดมีที่จอดรถจำนวนที่เพียงพอสำหรับผู้พักอาศัย	- ไม่มี
