รายงานผลการปฏิบัติตามมาตรการป้องกันและแก้ไขผลกระทบสิ่งแวดล้อม
และมาตรการติดตามตรวจสอบคุณภาพสิ่งแวดล้อม ในช่วงดำเนินการ
โครงการ WIRELESS SQUARE

เลขที่ 57 อาคารปาร์คเวนเชอร์ อีโคเพล็กซ์ ถนนวิฑู แขวงลุมพินี
เขตปทุมวัน กรุงเทพมหานคร
ระหว่างเดือนมกราคม-มิถุนายน พ.ศ. 2565

โครงการ WIRELESS SQUARE

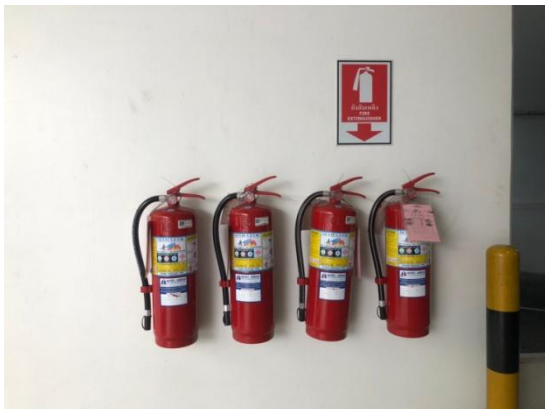
รูปที่ 3-31 ถังดับเพลิงเคมีแบบมือถือ

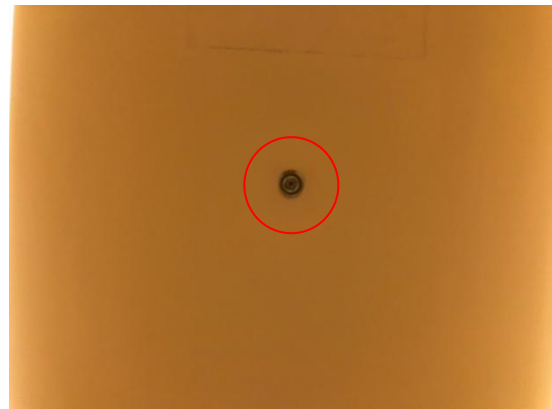
รูปที่ 3-32 ระบบหัวจ่ายน้ำดับเพลิงอัตโนมัติ

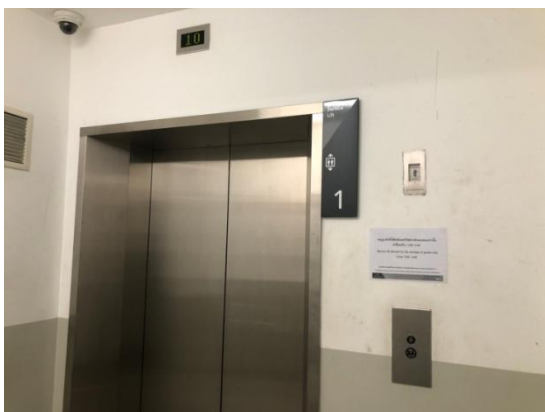
รูปที่ 3-33 ลิฟต์ดับเพลิง

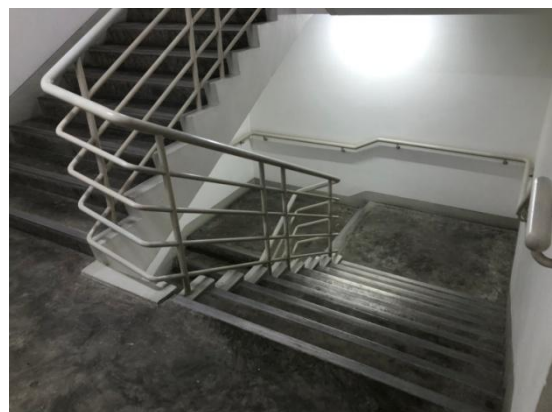
บันไดหลัก (ST-01) เป็นบันไดที่สามารถลงจากชั้นห้องเครื่องลิฟต์ – ชั้นใต้ดิน ตัวบันไดทำด้วยคอนกรีตเสริมเหล็ก ความกว้าง 1.5 เมตร ลูกตั้งสูง 0.145 เมตร ลูกนอนกว้าง 0.25 เมตร ชานพักกว้าง 1.6 เมตร ระบบระบายอากาศเป็นแบบวงรีกล สามารถทำงานโดยอัตโนมัติเมื่อเกิดเพลิงไหม้ โดยจะติดตั้งพัดลมอัดอากาศ (Centrifugal Fan) จำนวน 3 ชุด โดยมีอัตราการอัดอากาศรวมกันไม่น้อยกว่า 22,600 ลูกบาศก์ฟุต/นาที

รูปที่ 3-34 บันไดหลัก (ST-01)

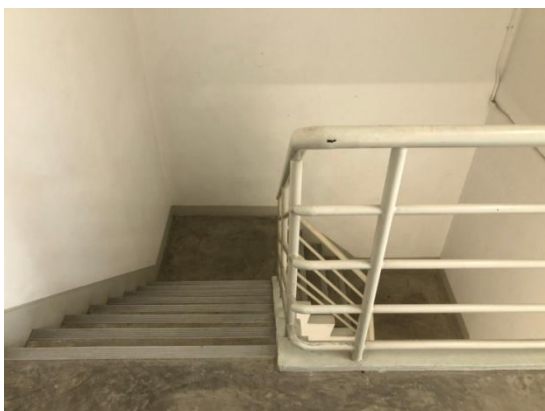
บันไดหนีไฟ (ST-02) เป็นบันไดที่สามารถลงจากชั้นหลังคา - ชั้นใต้ดิน ตัวบันไดทำด้วยคอนกรีตเสริมเหล็ก ความกว้าง 1.17 เมตร ลูกตั้งสูง 0.18 เมตร ลูกนอนกว้าง 0.25 เมตร ชานพักกว้าง 1.1 เมตร ระบบระบายอากาศเป็นแบบวงรีกล สามารถทำงานโดยอัตโนมัติเมื่อเกิดเพลิงไหม้ โดยจะติดตั้งพัดลมอัดอากาศ (Centrifugal Fan) จำนวน 3 ชุด โดยมีอัตราการอัดอากาศไม่น้อยกว่า 22,600 ลูกบาศก์ฟุต/นาที ทั้งนี้ ทางออกสู่บันไดทุกแห่งจะมีประตูกันไฟที่มีความกว้าง 0.9 เมตร ความสูง 2 เมตร

รูปที่ 3-35 บันไดหนีไฟ (ST-02)

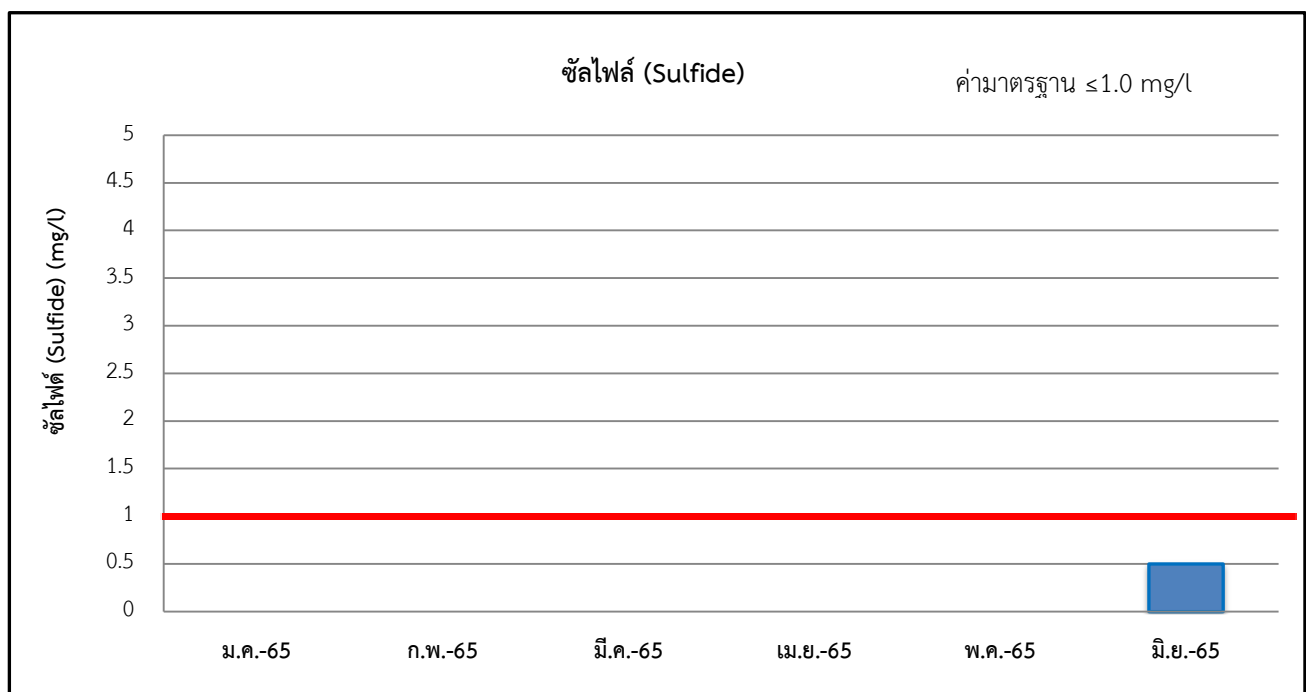
เมื่อนำผลการตรวจวัดมาเปรียบเทียบกับค่ามาตรฐานกำหนด พบว่า ส่วนใหญ่มีค่าอยู่ในเกณฑ์มาตรฐานกำหนด ยกเว้น ค่า BOD SS ในเดือนกุมภาพันธ์ และค่า TKN ในเดือนมีนาคม มีค่าสูงกว่าเกณฑ์มาตรฐานกำหนด ตามประกาศกระทรวงทรัพยากรธรรมชาติและสิ่งแวดล้อม เรื่อง กำหนดมาตรฐานควบคุมการระบายน้ำทิ้งจากอาคารบางประเภทและบางขนาด พ.ศ. 2548 (อาคารประเภท ข)

รูปที่ 4-2 (ต่อ) ผลการตรวจวัดคุณภาพน้ำที่ออกจากระบบบำบัดน้ำเสีย (Effluent) ส่วนสำนักงาน
ระหว่างเดือนมกราคม-มิถุนายน พ.ศ. 2565

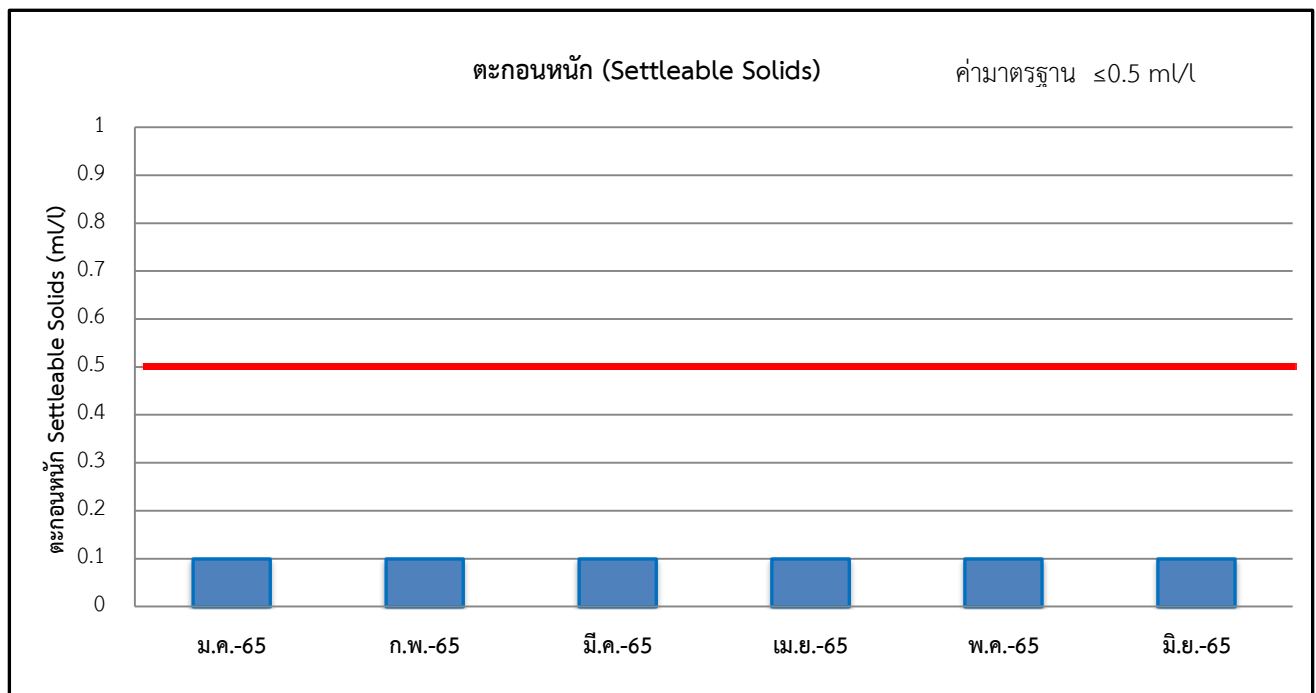
รูปที่ 4-2 (ต่อ) ผลการตรวจวัดคุณภาพน้ำที่ออกจากระบบบำบัดน้ำเสีย (Effluent) ส่วนสำนักงาน
ระหว่างเดือนมกราคม-มิถุนายน พ.ศ. 2565

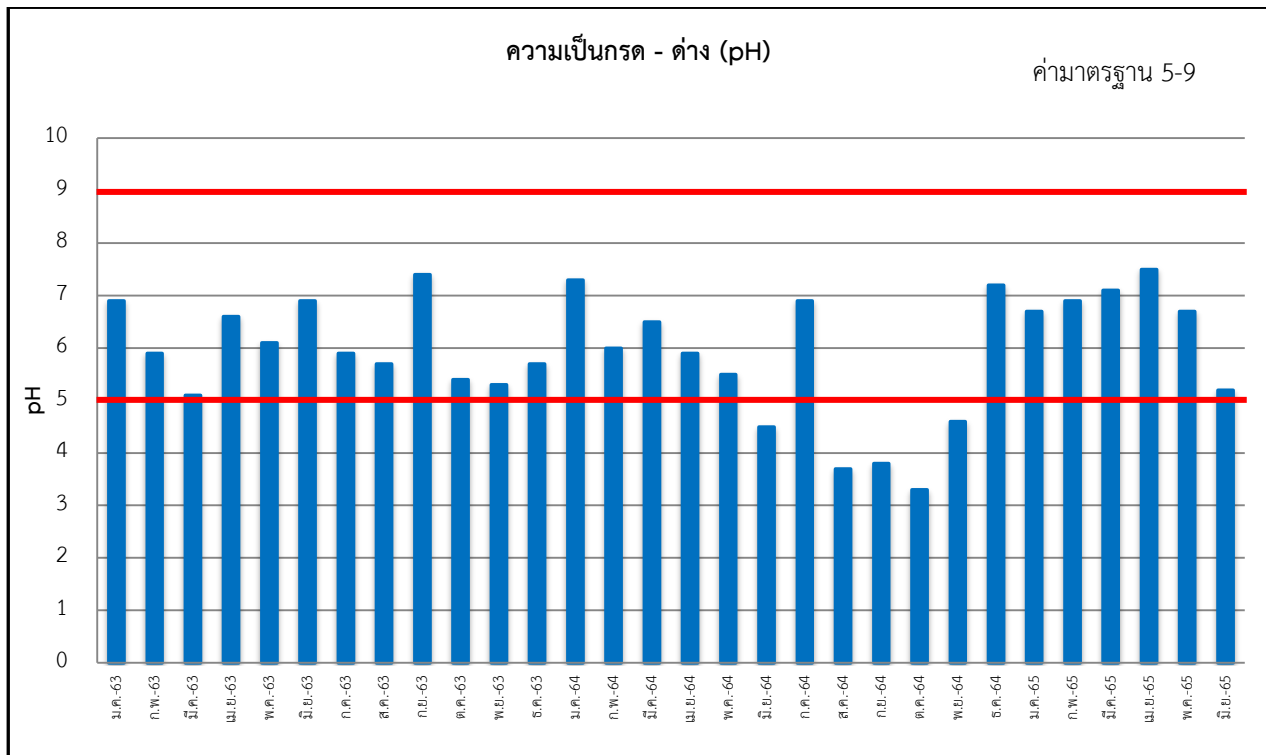
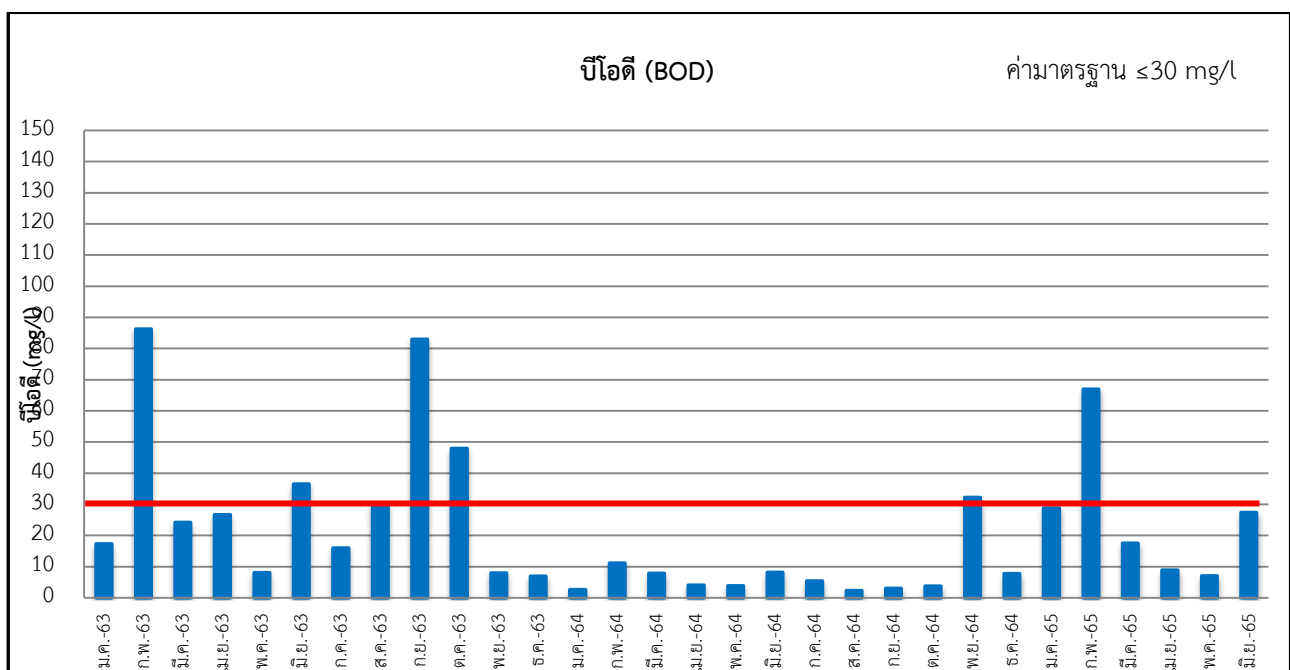
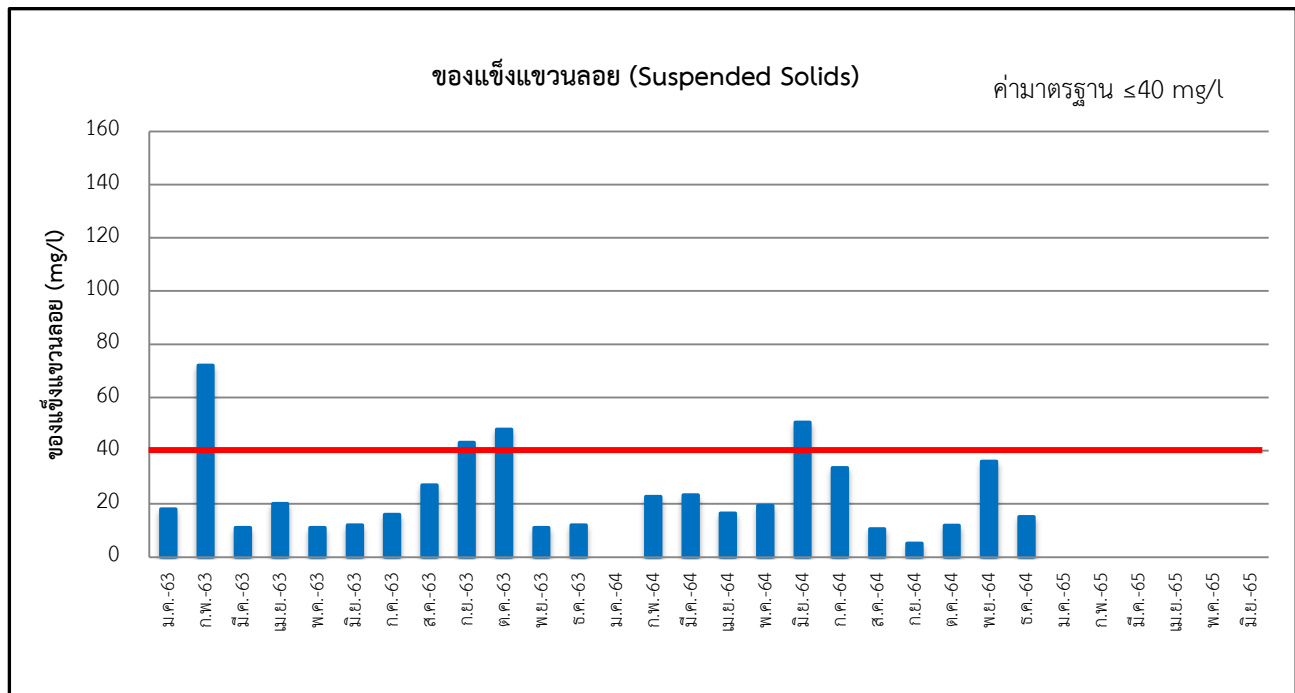
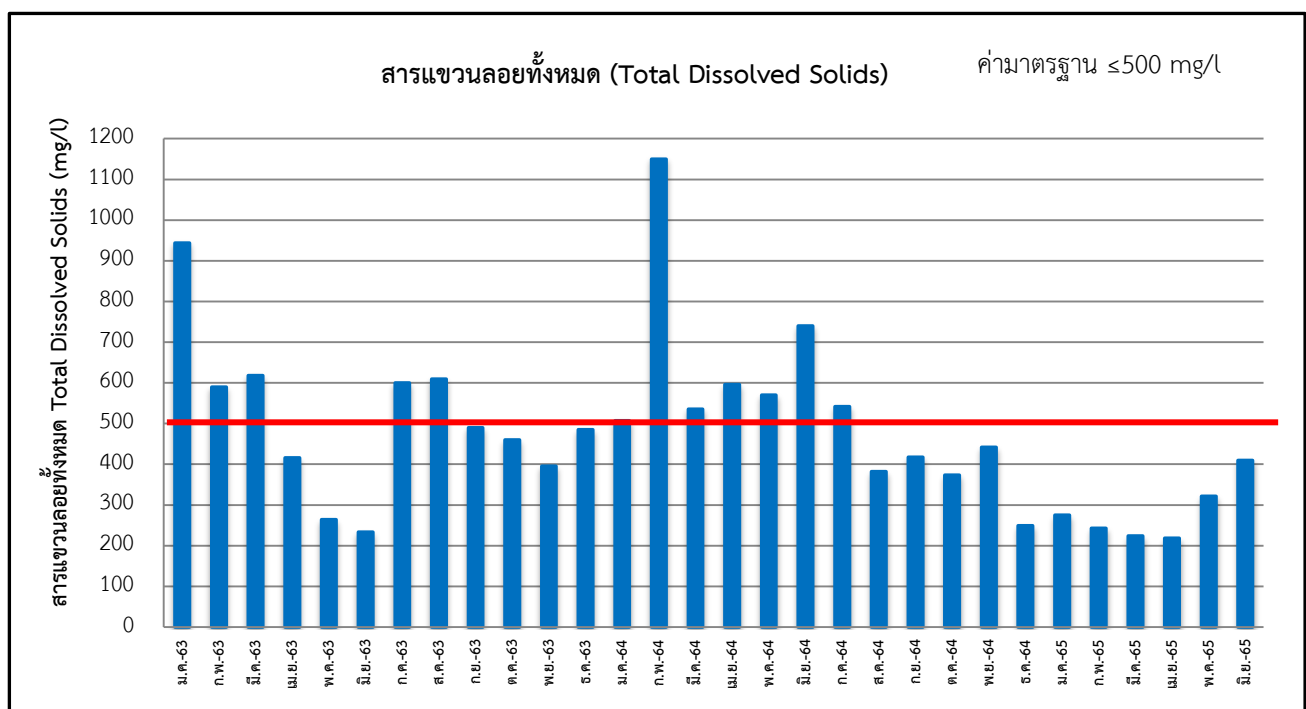
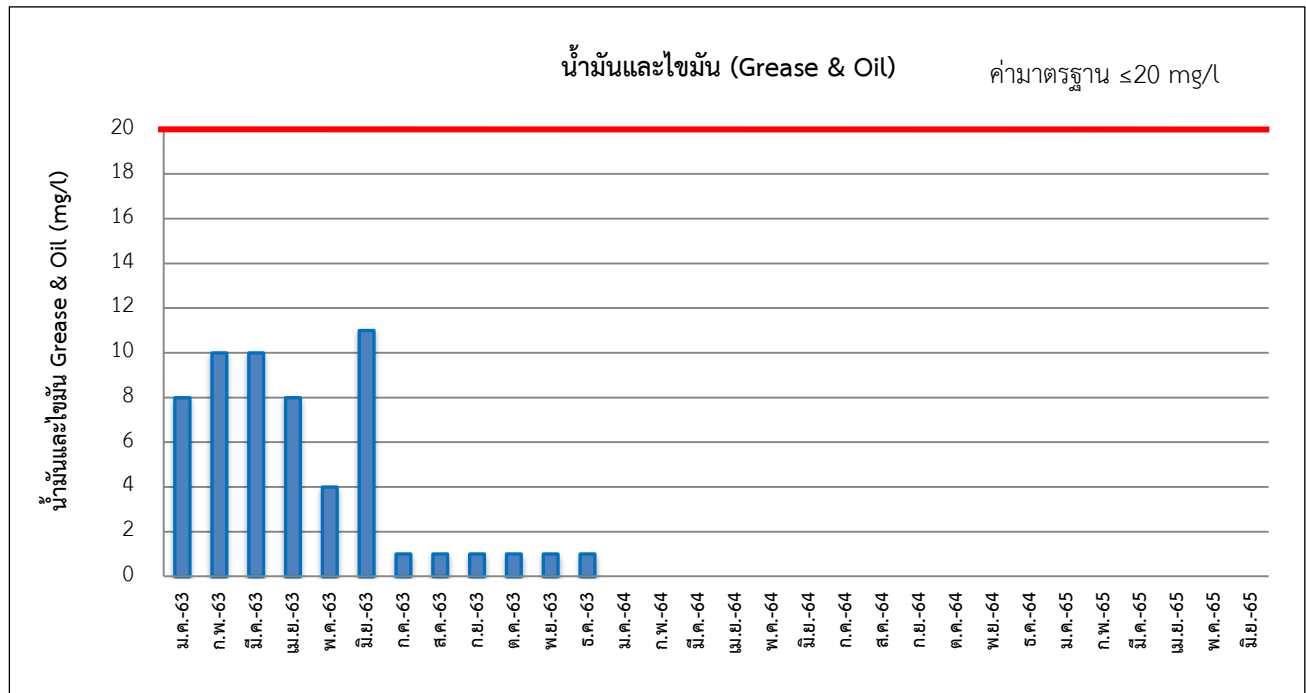
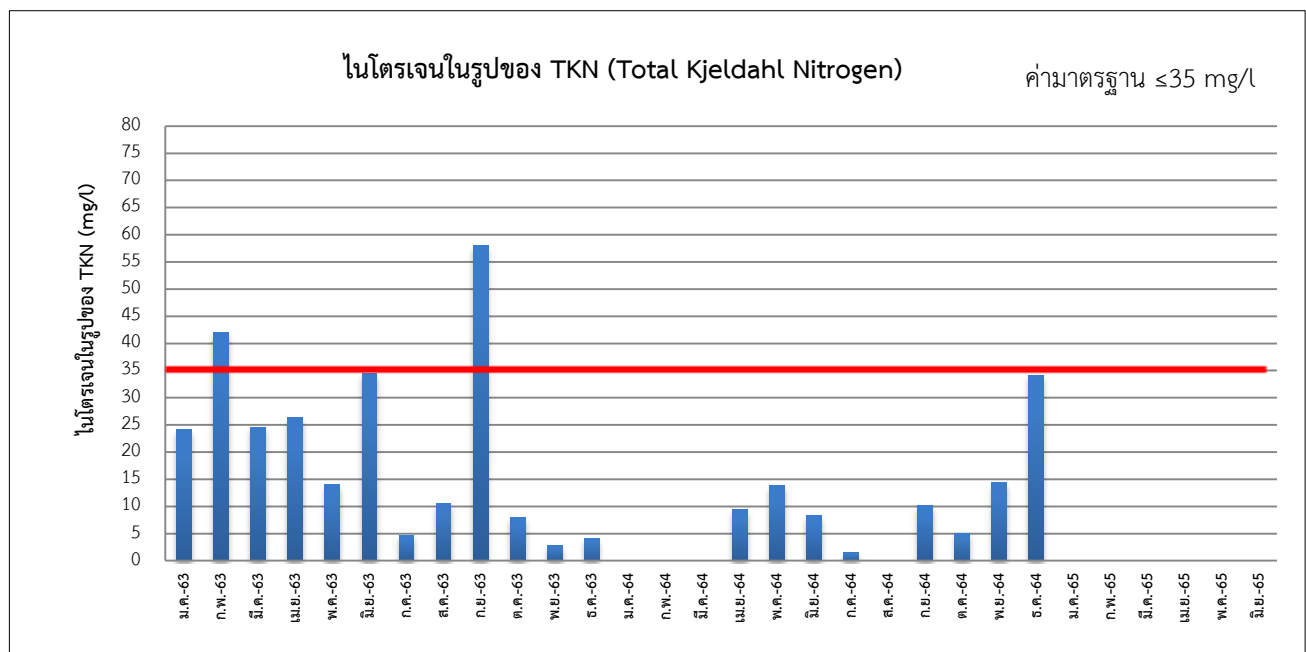
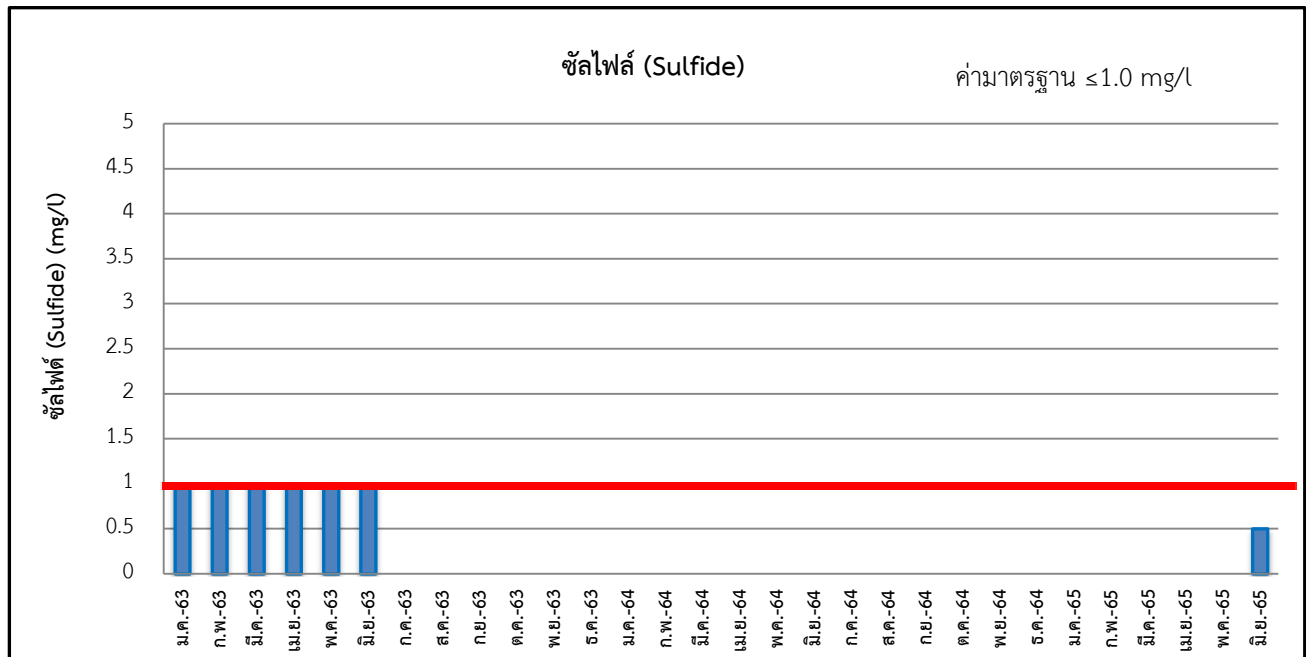
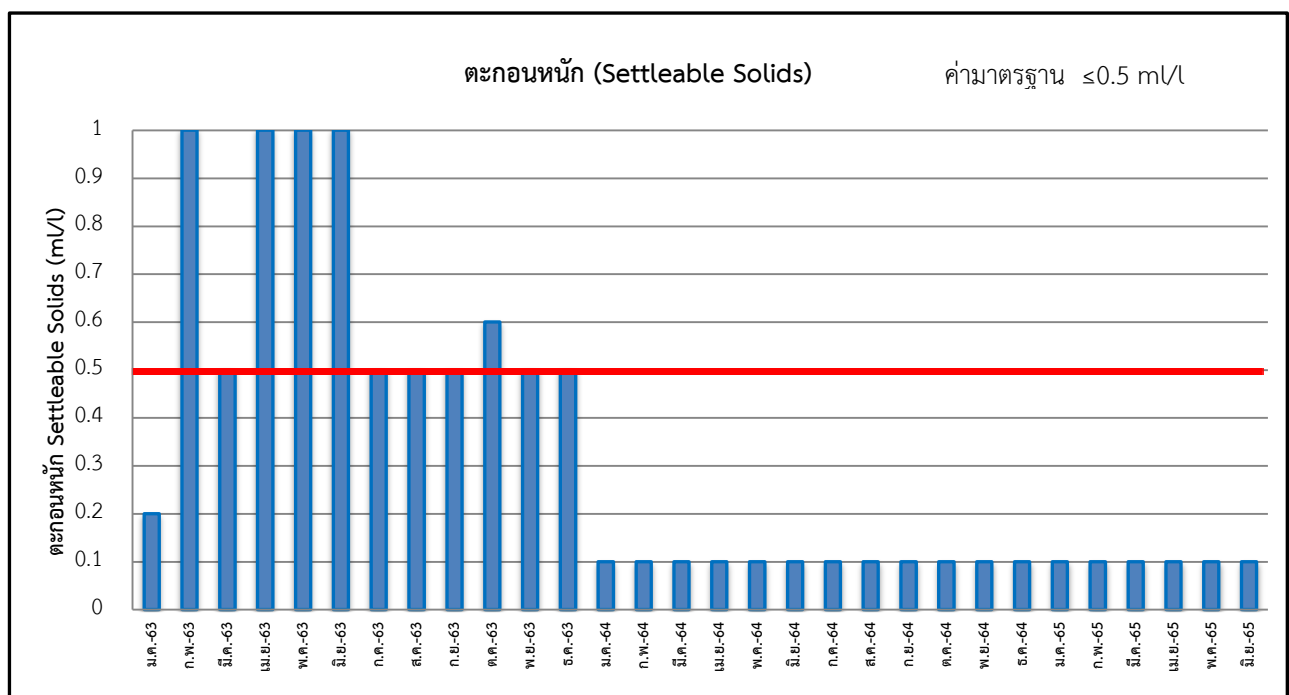
รูปที่ 4-3 เปรียบเทียบผลการตรวจวัดคุณภาพน้ำทิ้งออกจากระบบบำบัดน้ำเสีย (Effluent) ส่วนสำนักงาน
ระหว่างเดือนมกราคม พ.ศ. 2563 - มิถุนายน พ.ศ. 2565

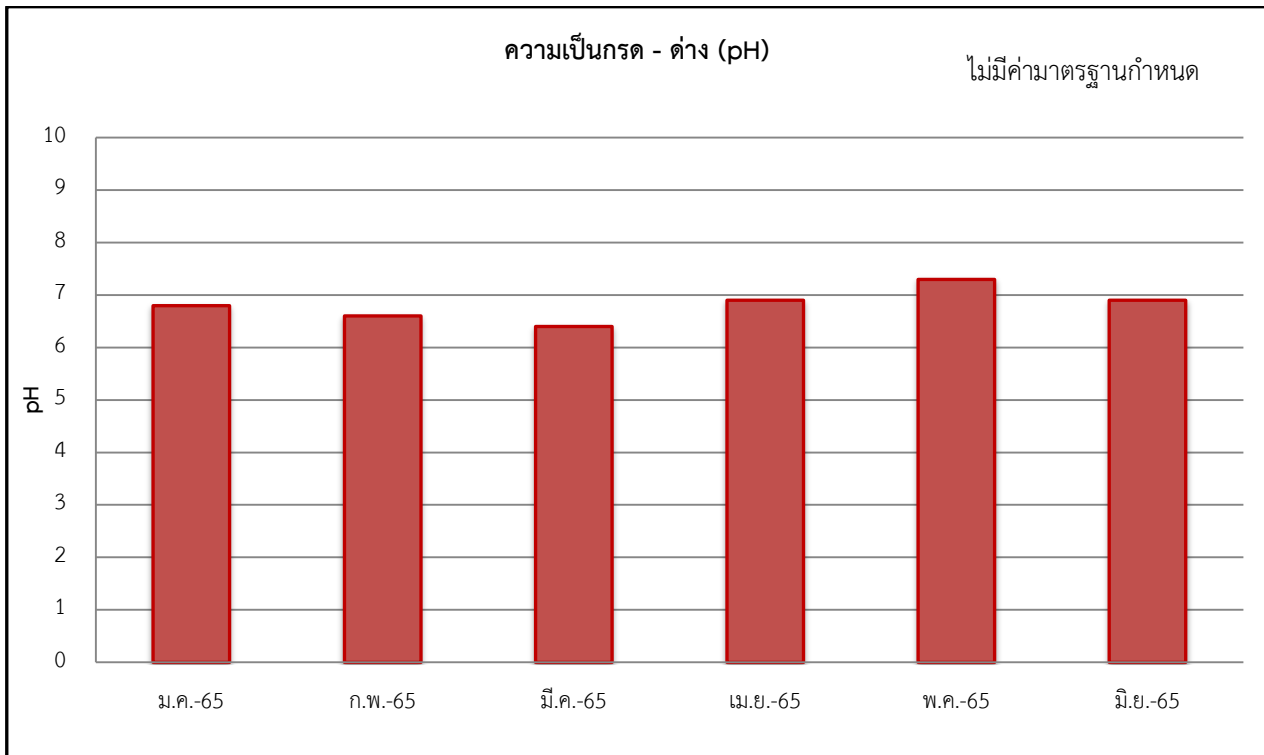
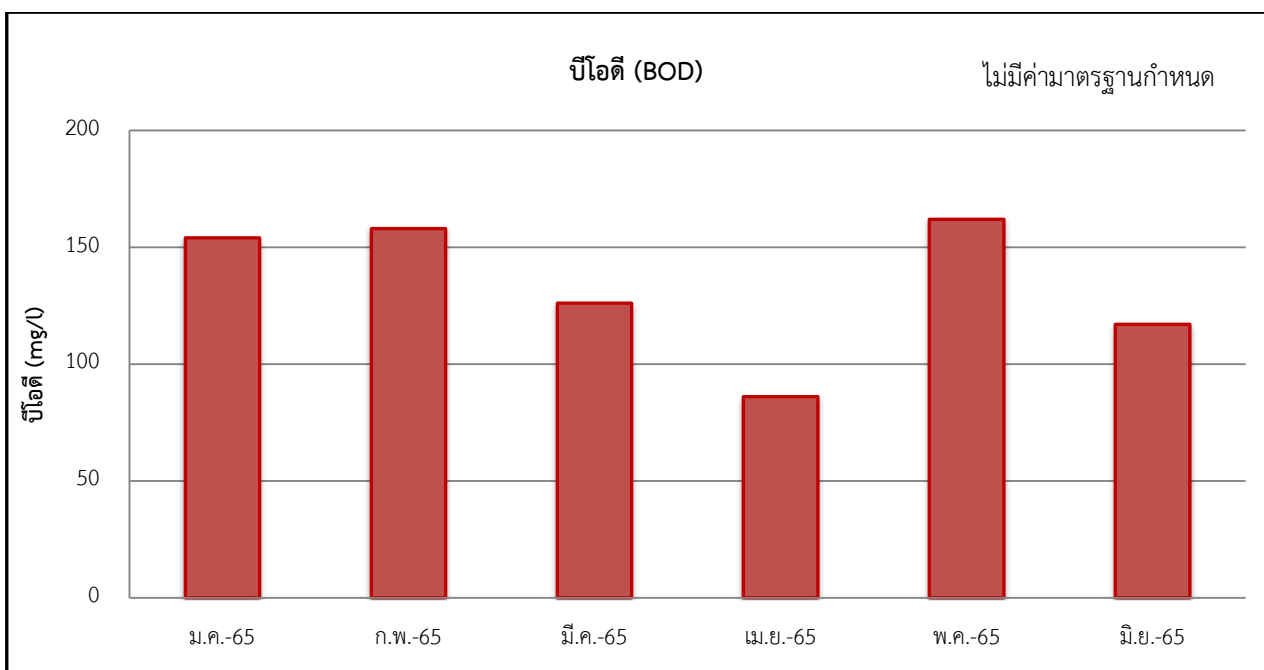
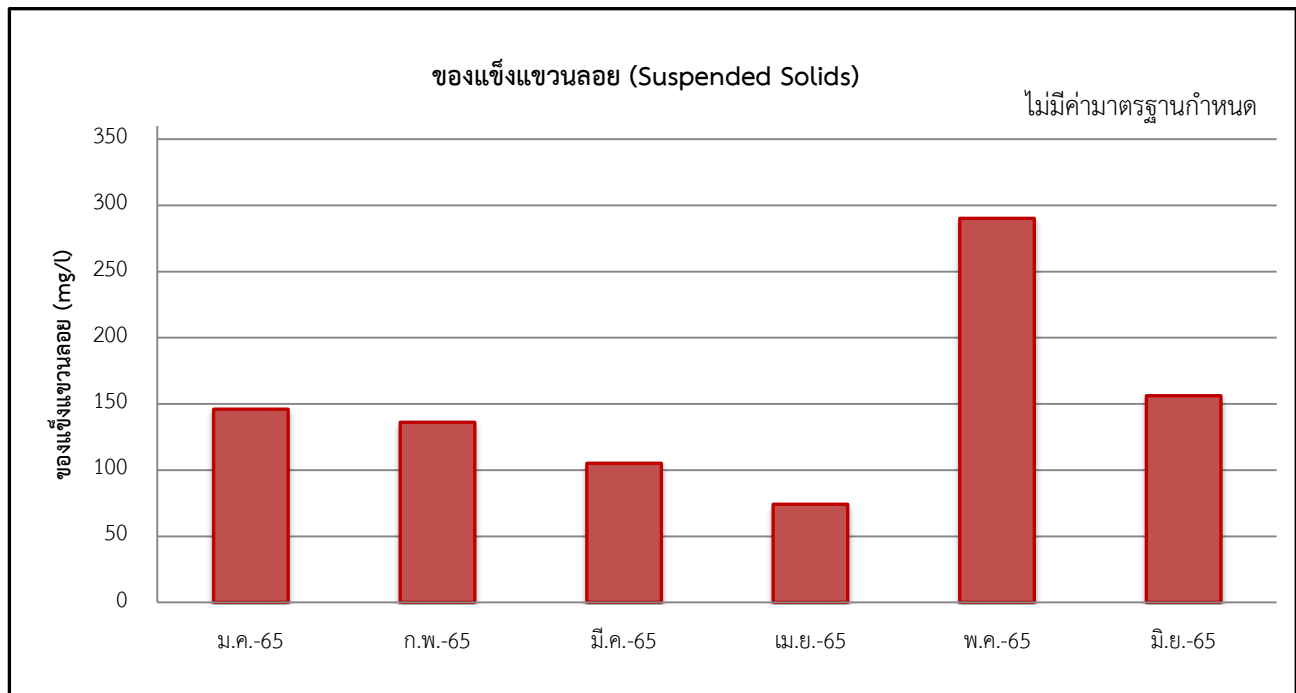
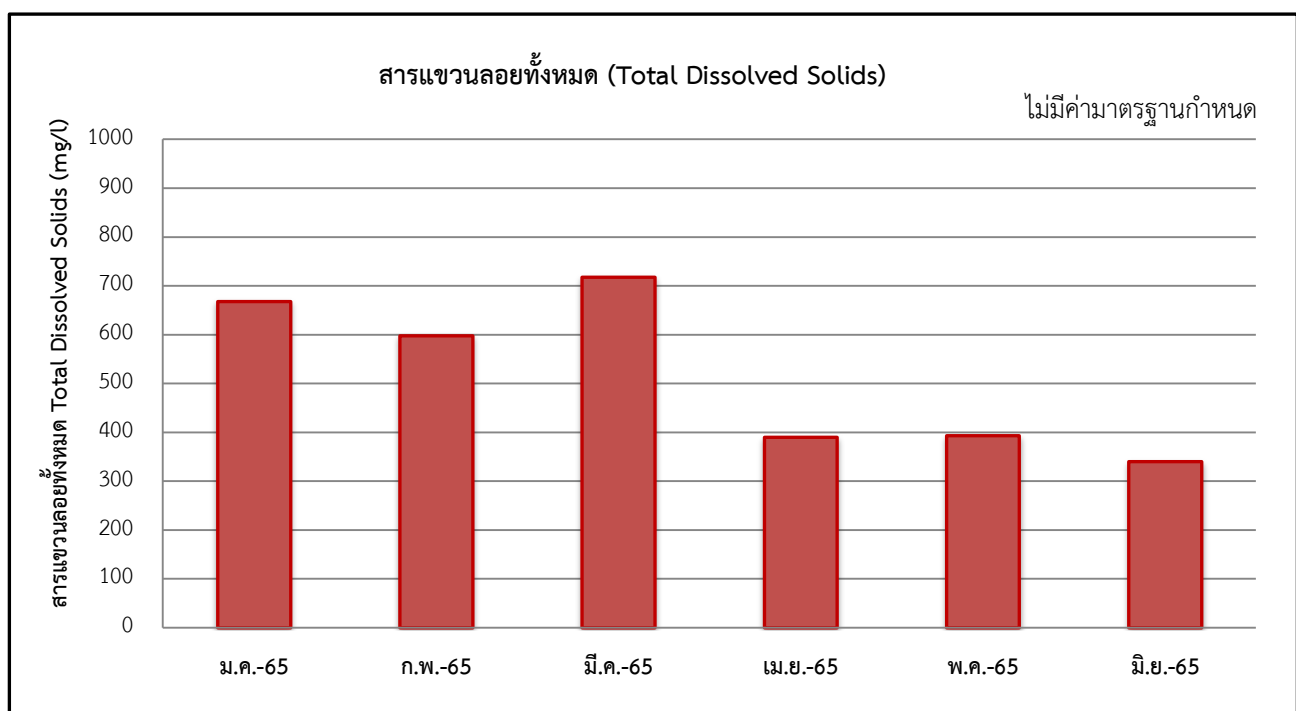
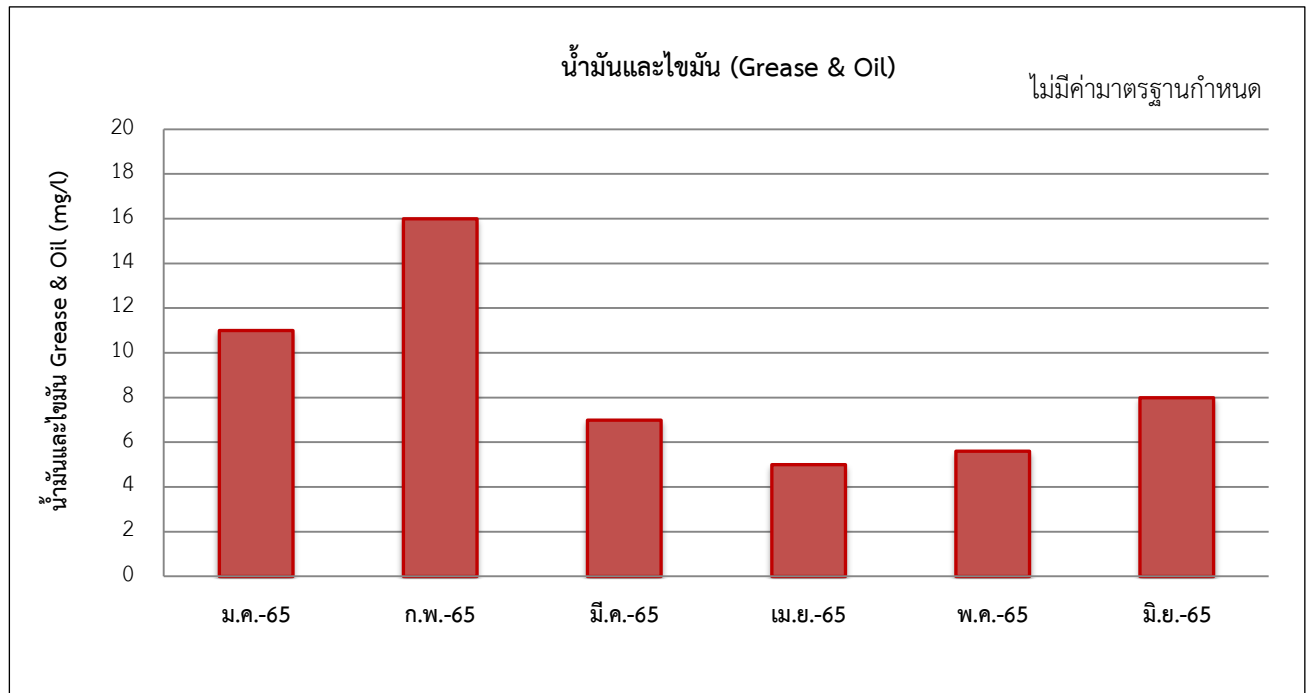
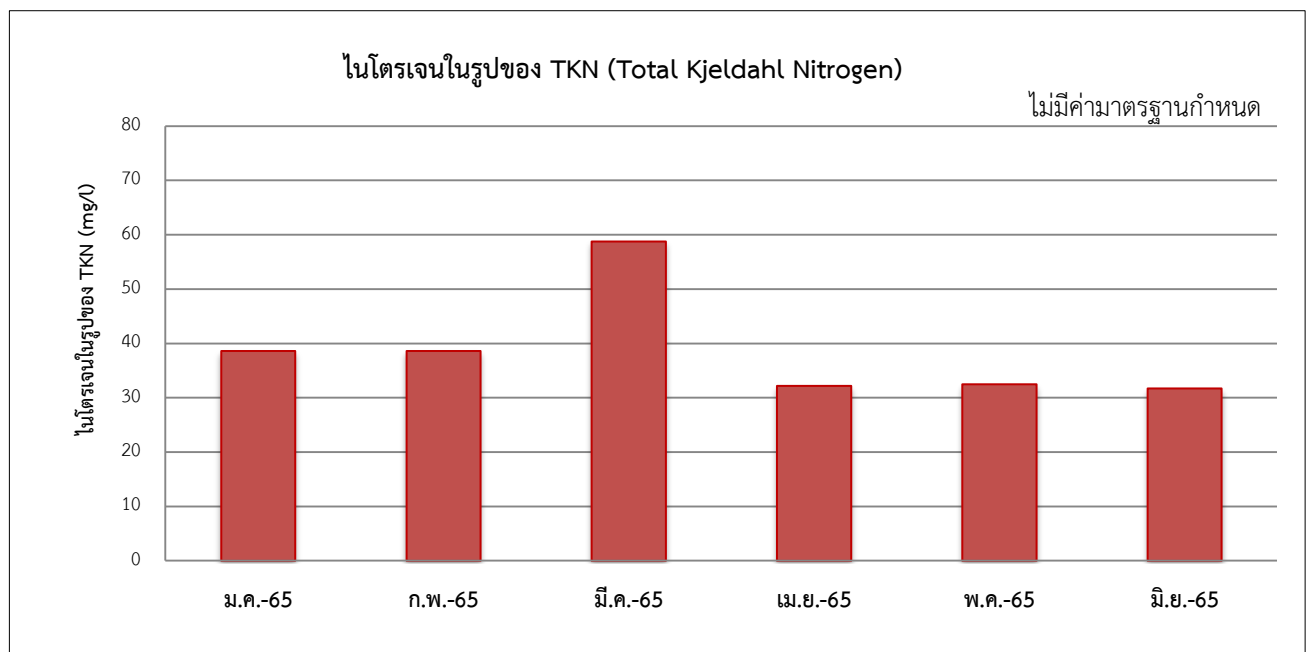
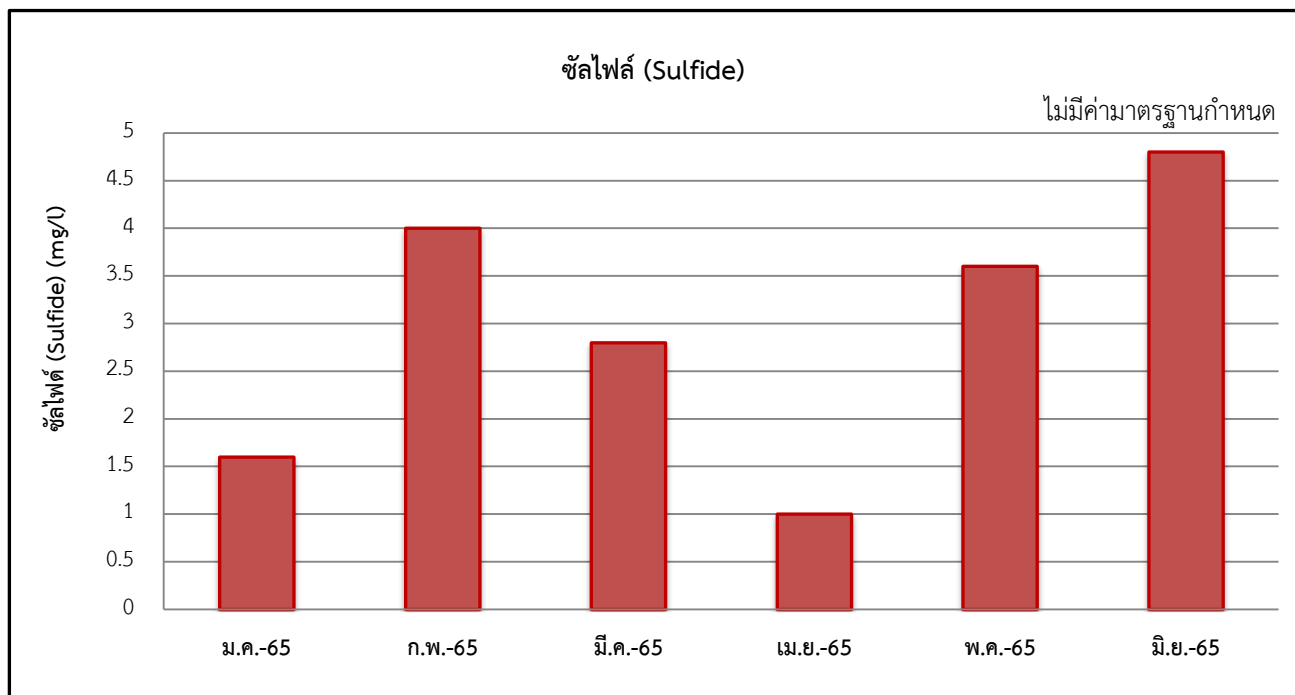
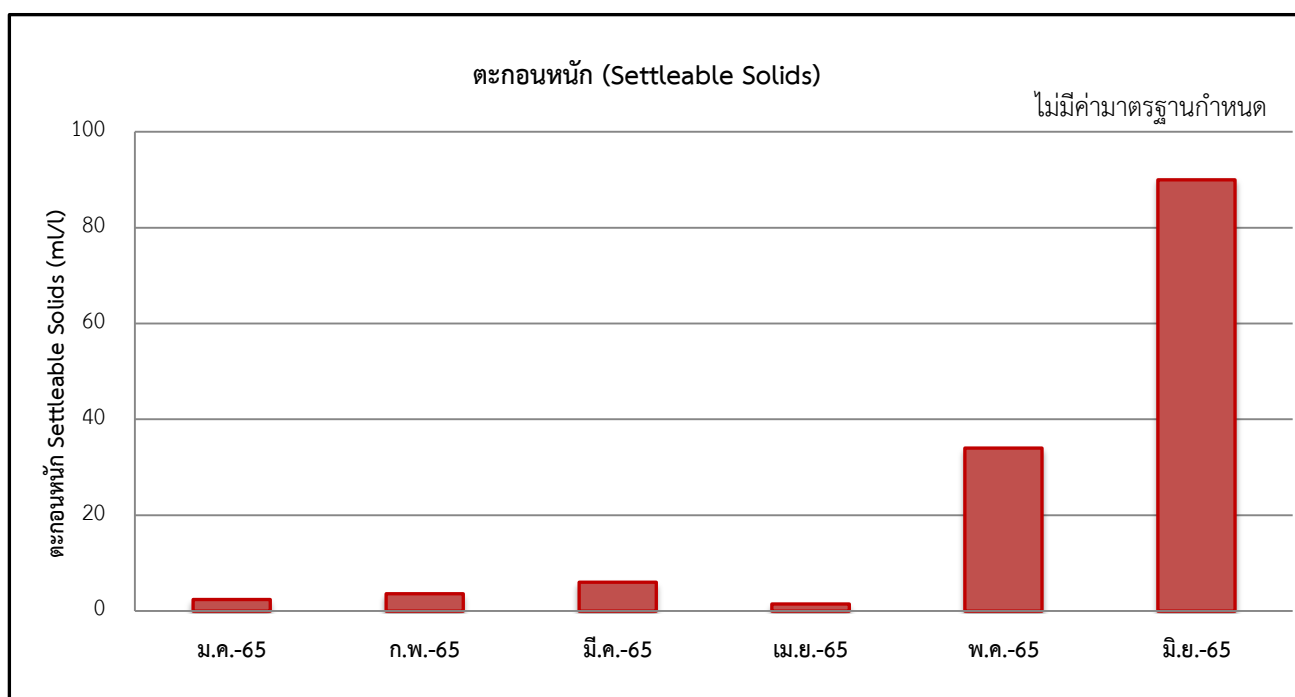
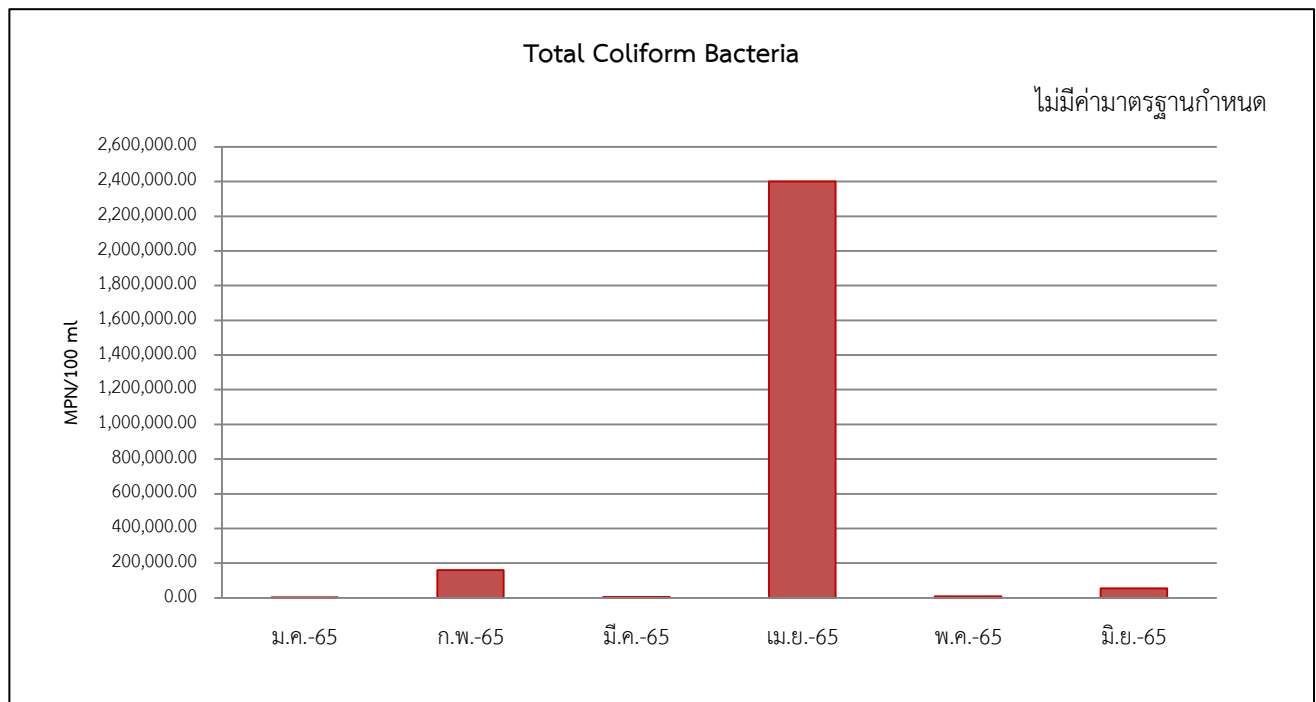
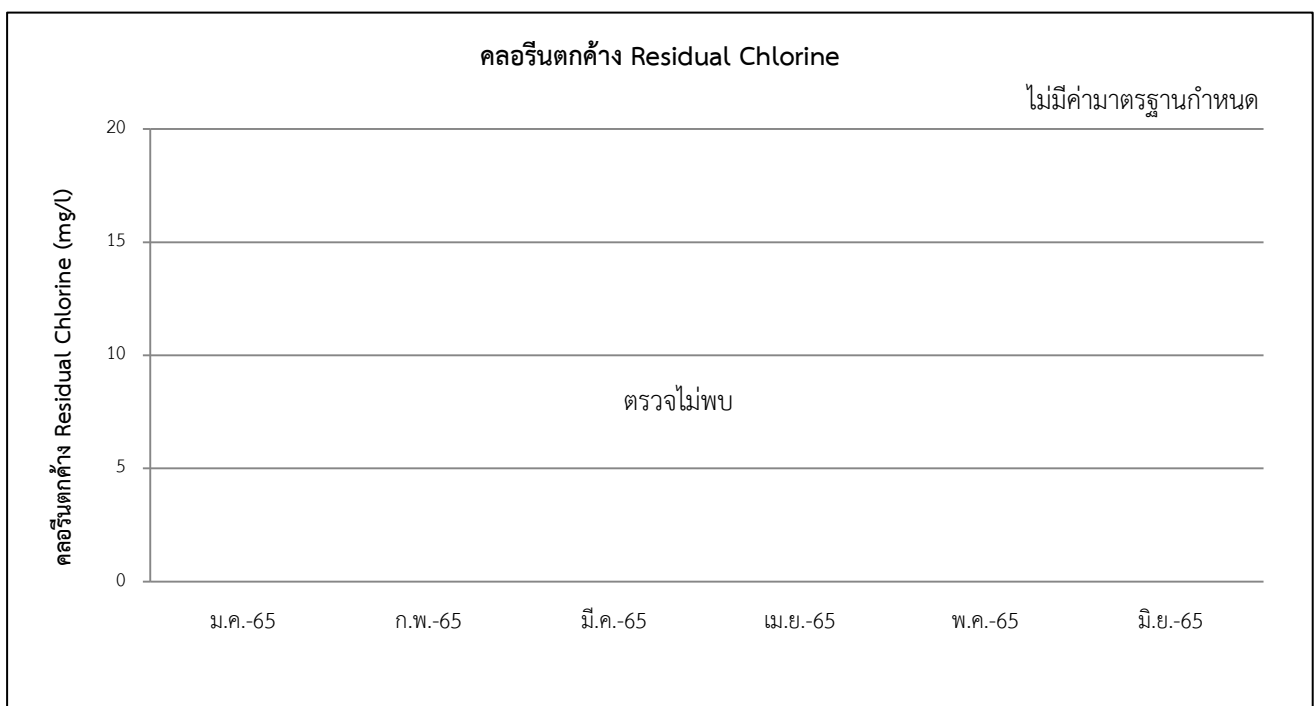
รูปที่ 4-4 ผลการตรวจวัดคุณภาพน้ำทิ้งจากระบบบำบัดน้ำเสีย ส่วนโรงแรม บริเวณบ่อปรับสภาพน้ำเสีย
ระหว่างเดือนมกราคม-มิถุนายน พ.ศ. 2565
