รายงานผลการปฏิบัติตามมาตรการป้องกันและแก้ไขผลกระทบสิ่งแวดล้อม
และมาตรการติดตามตรวจสอบคุณภาพสิ่งแวดล้อม ในช่วงดำเนินการ
โครงการ WIRELESS SQUARE

เลขที่ 57 อาคารปาร์คเวนเชอร์ อีโคเพล็กซ์ ถนนวิฑู แขวงลุมพินี
เขตปทุมวัน กรุงเทพมหานคร
ระหว่างเดือนมกราคม-มิถุนายน พ.ศ. 2565

โครงการ WIRELESS SQUARE

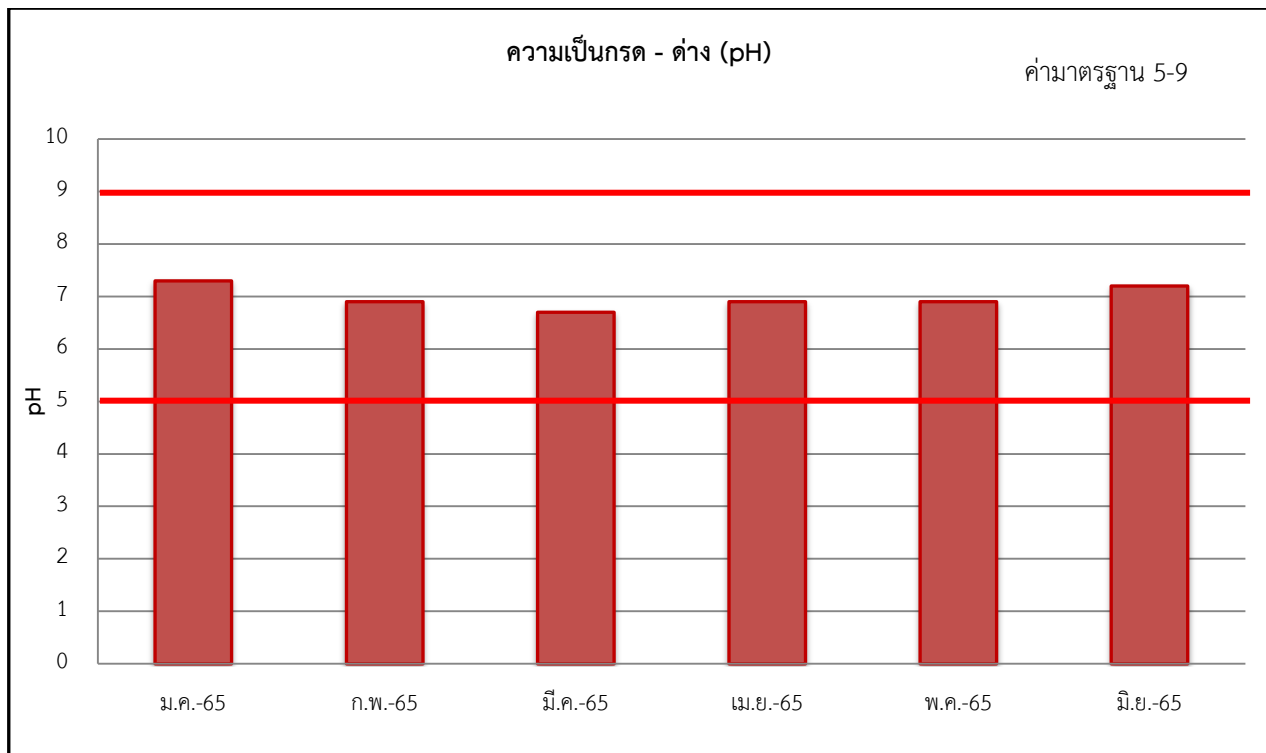
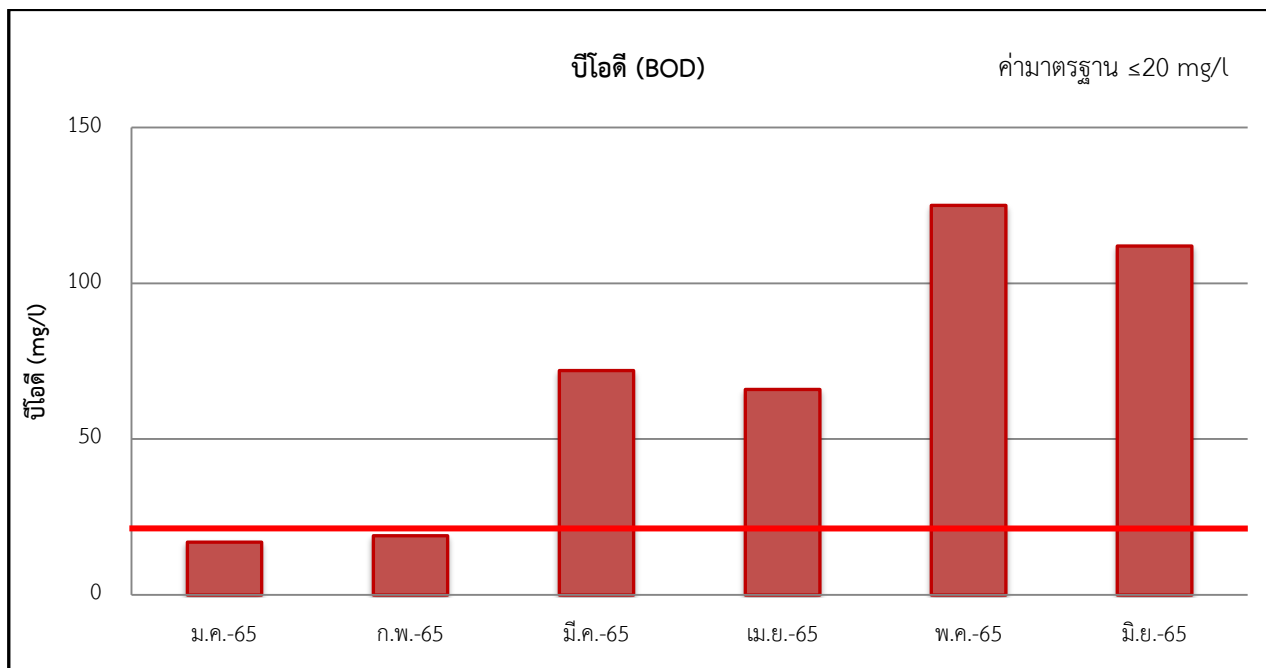
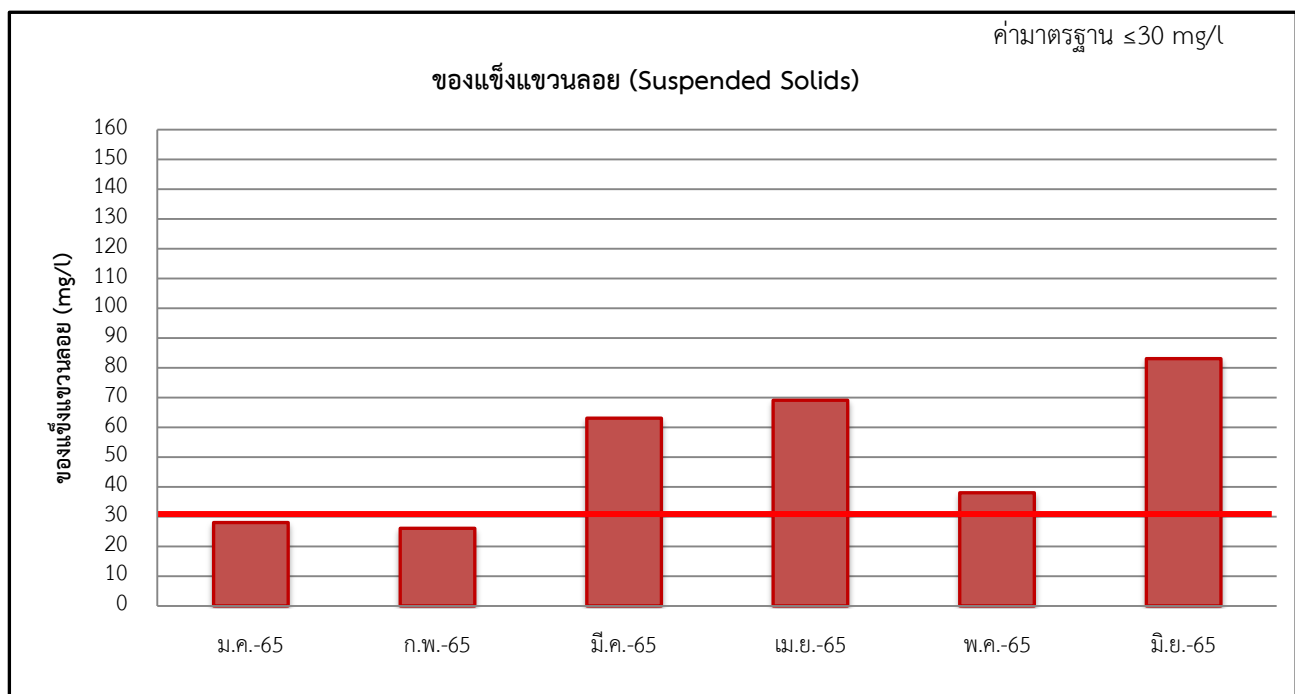
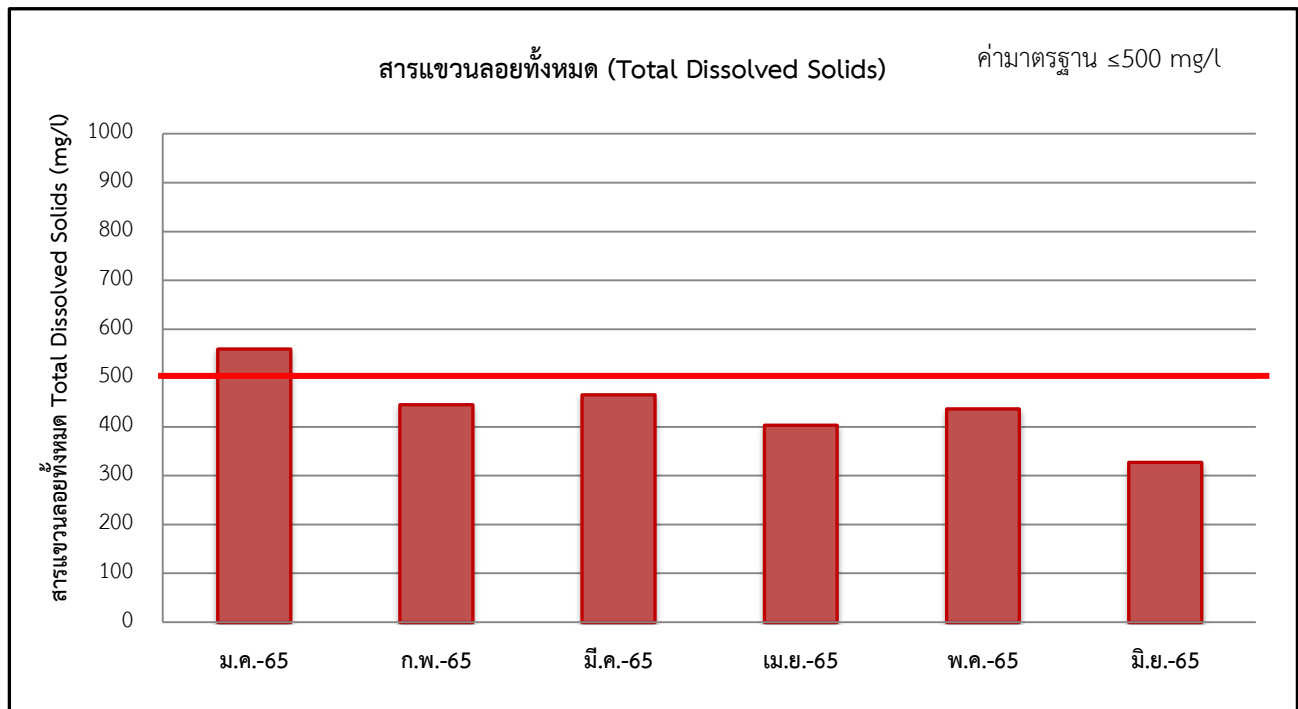
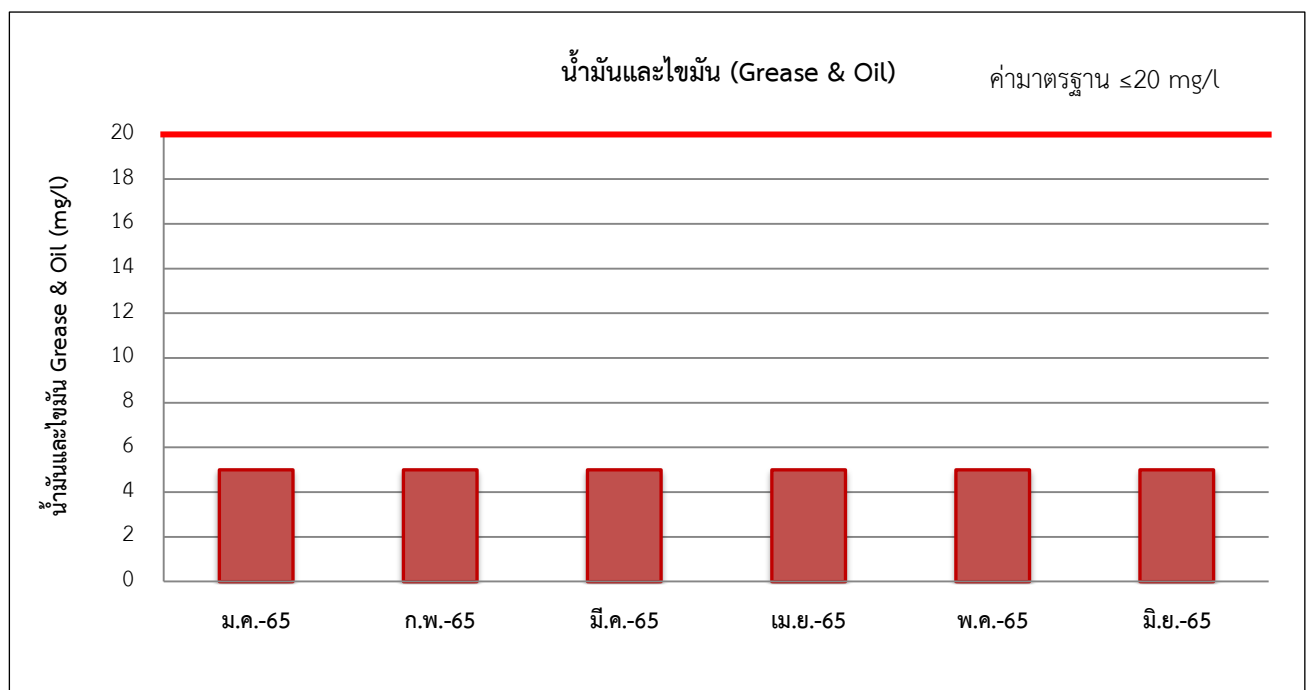
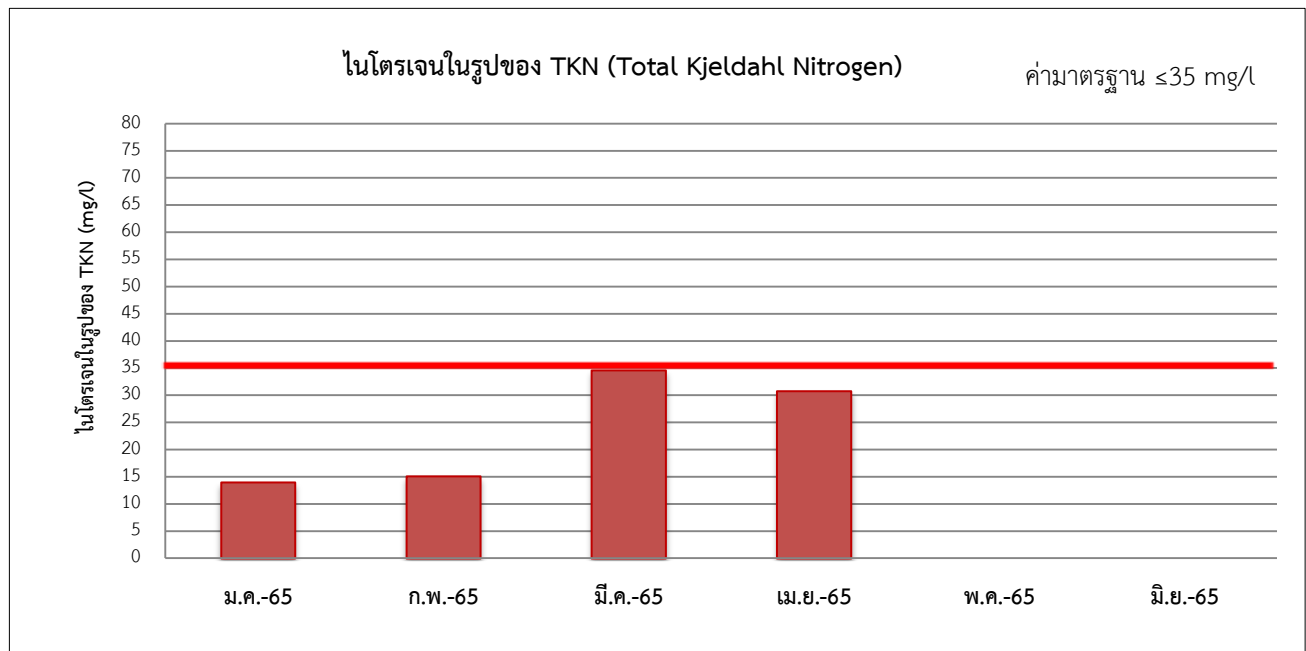
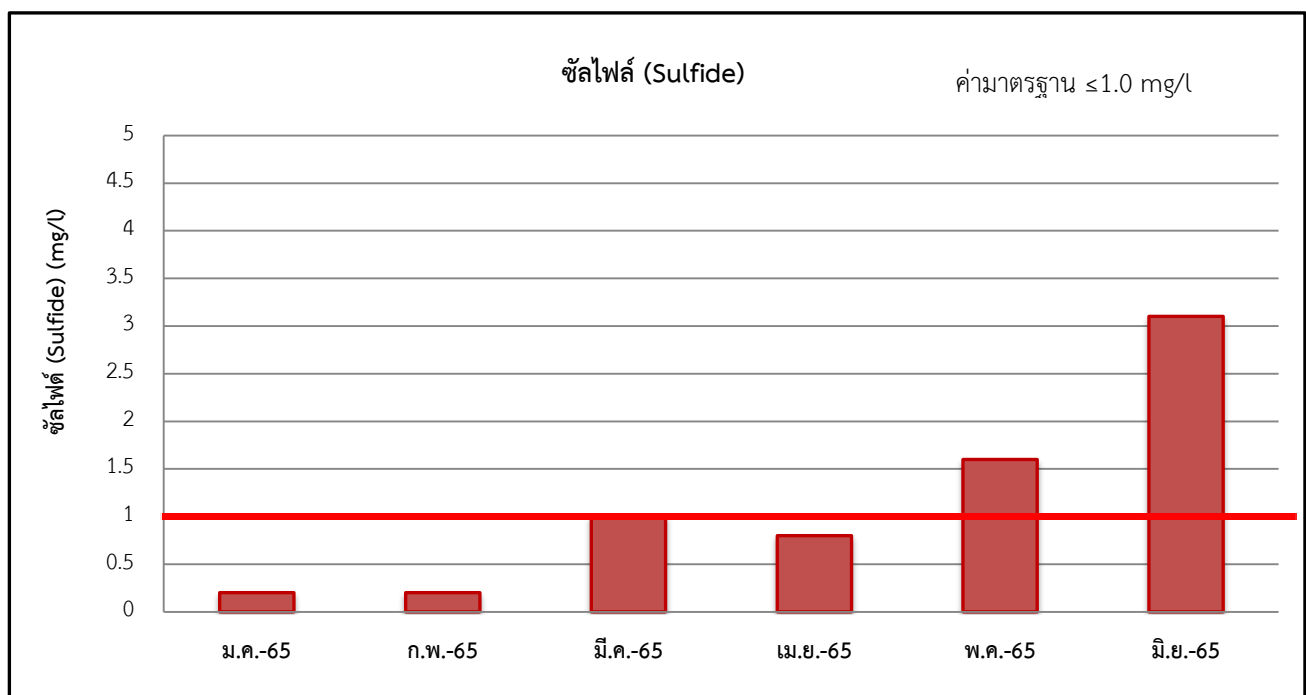
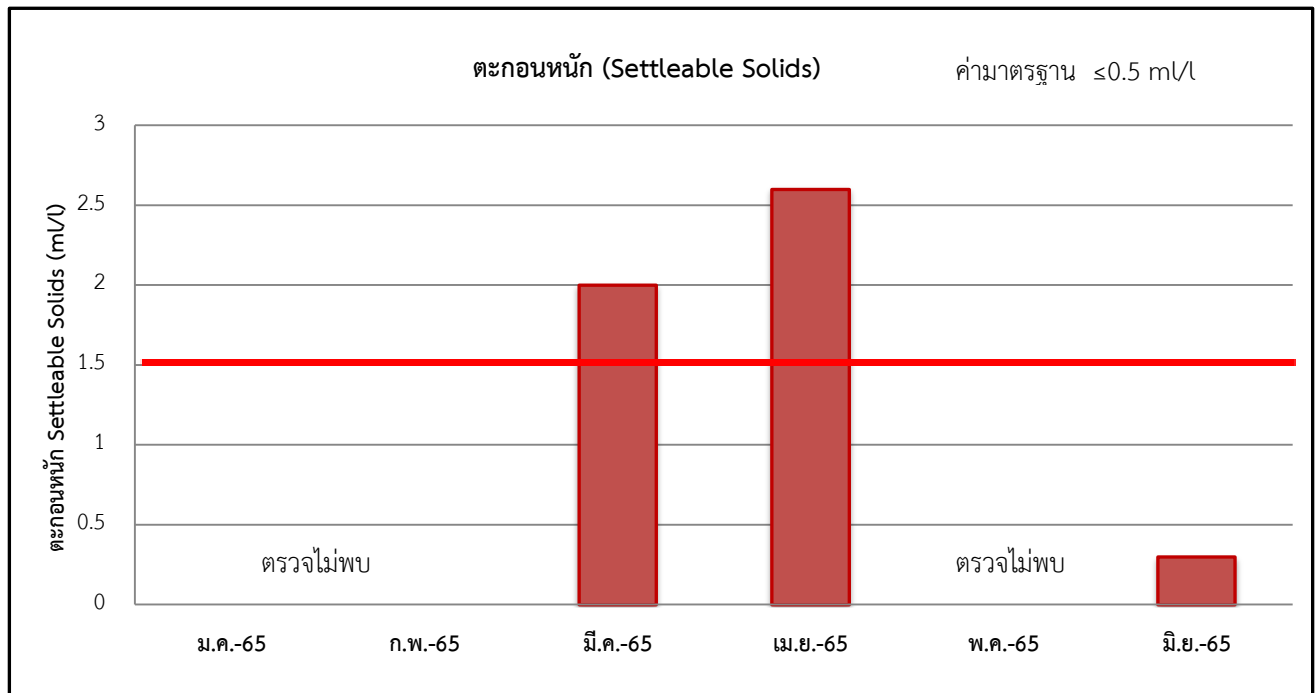
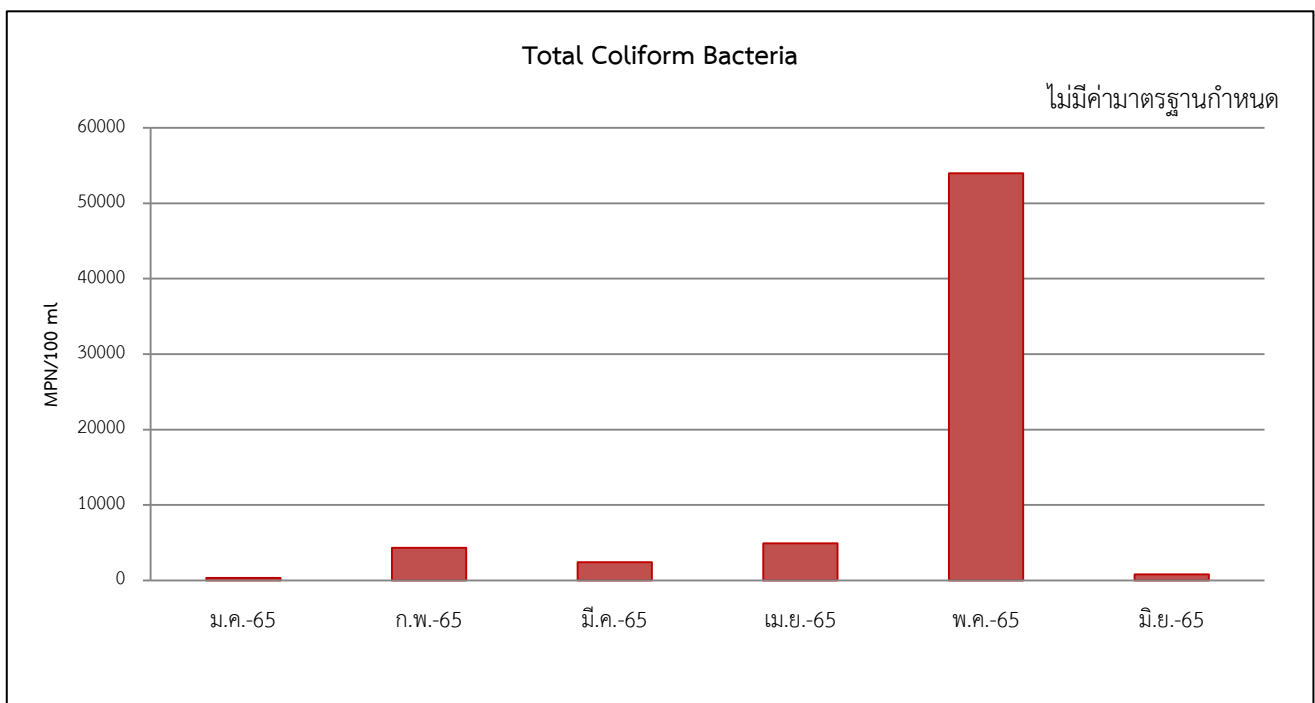
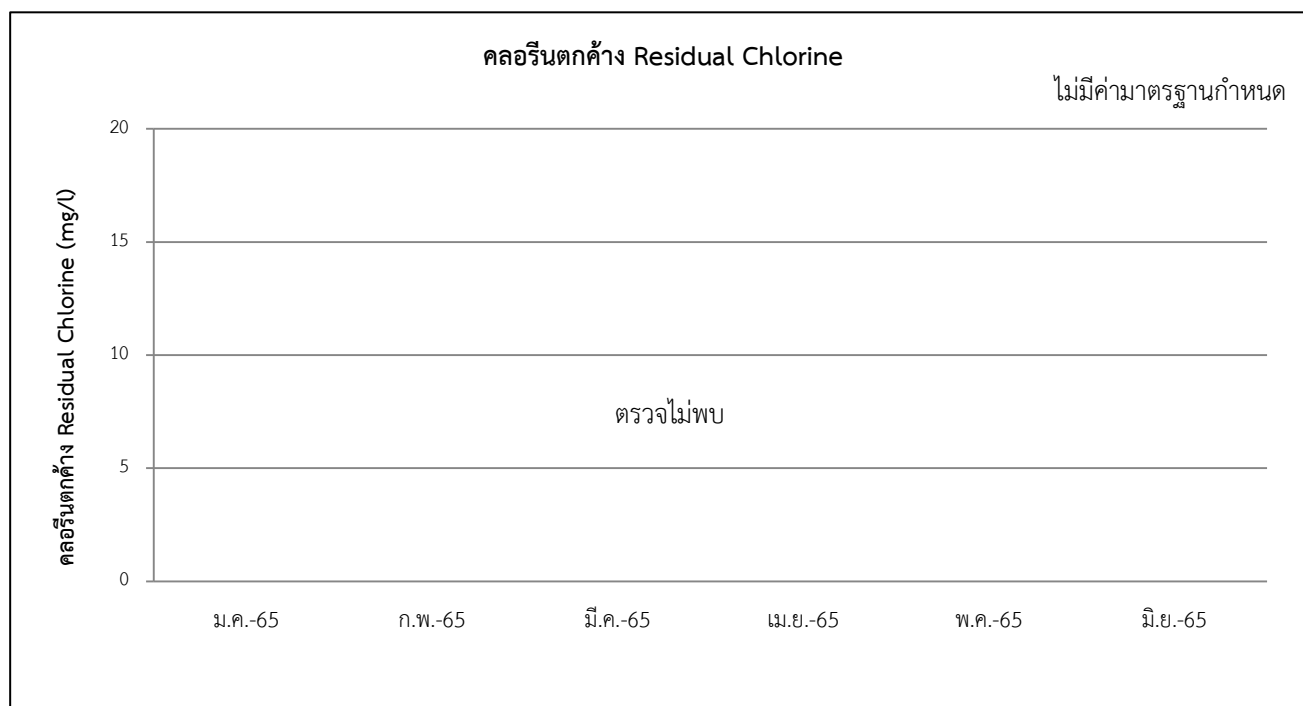
เมื่อนำผลการตรวจวัดมาเปรียบเทียบกับค่ามาตรฐานกำหนด พบว่า ส่วนใหญ่มีค่าเกินกว่าเกณฑ์ มาตรฐานกำหนดตามประกาศกระทรวงทรัพยากรธรรมชาติและสิ่งแวดล้อม เรื่อง กำหนดมาตรฐานควบคุมการระบายน้ำทิ้งจากอาคารบางประเภทและบางขนาด พ.ศ. 2548 (อาคารประเภท ก)

รูปที่ 4-5 ผลการตรวจวัดคุณภาพน้ำทิ้งจากระบบบำบัดน้ำเสีย ส่วนโรงแรม บริเวณบ่อพักน้ำทิ้งของโครงการ
ระหว่างเดือนมกราคม-มิถุนายน พ.ศ. 2565
