## บทที่ 2 ผลการดำเนินการตามมาตรการป้องกันและแก้ไขผลกระทบสิ่งแวดล้อม

ตารางที่ 2.1-1 ผลการดำเนินการตามมาตรการป้องกันและแก้ไขผลกระทบสิ่งแวดล้อมทั่วไป

ตารางที่ 2.2-1 ผลการดำเนินการตามมาตรการป้องกันและแก้ไขผลกระทบสิ่งแวดล้อม ในระยะเตรียมการ

ตารางที่ 2.2-2 ผลการดำเนินการตามมาตรการป้องกันและแก้ไขผลสิ่งแวดล้อม ในระยะดำเนินการ

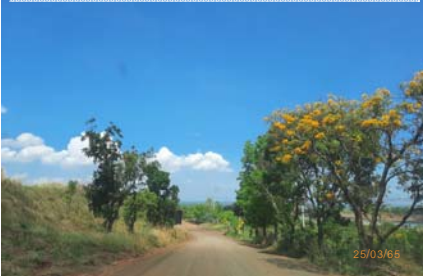
<p>พื้นที่เว้นไม่ทำเหมืองระยะ 50 ม. ทางด้านทิศตะวันออก</p>

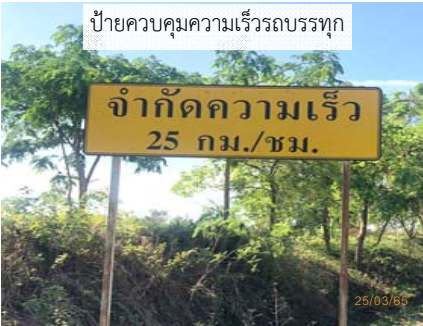
เงื่อนไขตามมาตรการ	ผลการปฏิบัติตามมาตรการ	ปัญหา อุปสรรคที่ไม่สามารถปฏิบัติ ตามมาตรการและแนวทางแก้ไข	ภาพประกอบมาตรการ
<b>3. เสียง</b> 3.1 ให้จำกัดความเร็วรถบรรทุกไม่เกิน 25 กม./ชม. สำหรับรถที่วิ่งภายในโครงการ	- มีป้ายแจ้งเตือนให้ใช้ความเร็วไม่เกิน 25 กม./ชม. ไว้บริเวณเส้นทางขนส่งแร่ภายในพื้นที่โครงการ	- ไม่มี

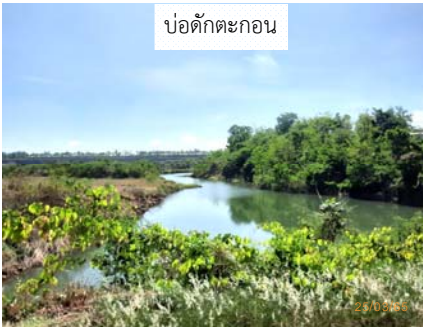
3.2 งดกิจกรรมที่ก่อให้เกิดเสียงดังในเวลากลางคืน เนื่องจากเป็นเวลาพักผ่อนของประชาชนในชุมชนใกล้เคียง โดยให้ดำเนินการได้ในช่วงเวลา 08.00-18.00 น.	- การดำเนินงานของโครงการที่ผ่านมาจะดำเนินกิจกรรมต่างๆ เฉพาะเวลากลางวันเท่านั้น โดยดำเนินการในช่วงเวลา 08.00-17.00 น.	- ไม่มี	-
<b>4. อุทกวิทยา และคุณภาพน้ำ</b> 4.1 จัดสร้างบ่อดักตะกอน จำนวน 2 บ่อ “บ1” และ “บ2” ขนาดบ่อละ 10x10 ม. ความลึก 1 ม. ความจุรวม 200 ลบ.ม. และปรับปรุงบ่อเหมืองเก่าให้มีขนาดประมาณ 14 ไร่ ลึก 10 ม. เพื่อรองรับน้ำฝนที่ไหลบ่าภายในโครงการ	- จัดสร้างบ่อดักตะกอน จำนวน 2 บ่อ โดยบ่อดักตะกอน มีขนาด 100x100 ม. ลึก 7.5 ม. พร้อมทั้งได้ปรับปรุงบ่อเหมืองเก่าของโครงการเพื่อเป็นจุดรองรับน้ำฝนภายในพื้นที่โครงการ โดยบ่อดักตะกอนทั้ง 2 บ่อ และบ่อเหมืองเก่าของโครงการนั้นสามารถรองรับน้ำฝนที่ไหลบ่าจากพื้นที่โครงการได้อย่างเพียงพอ	- ไม่มี

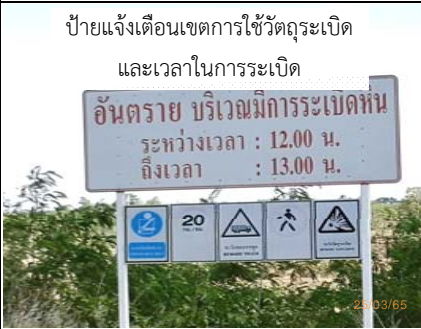
3.2 ติดป้ายเตือนเขตการใช้วัตถุระเบิด พร้อมทั้งระบุ เวลาในการระเบิดไว้บริเวณริมเส้นทางด้านทิศตะวันออก ของโครงการ และจัดให้มีเจ้าหน้าที่ปิดกั้นเส้นทาง	- ติดป้ายเตือนเขตการใช้ระเบิดไว้บริเวณริม เส้นทางด้านทิศตะวันออกของโครงการพร้อมระบุ วันเวลาในการระเบิด และจัดให้มีเจ้าหน้าที่ปิดกั้น เส้นทางในช่วงที่ทำการระเบิด และส่งสัญญาณ เตือนให้ได้ยินในรัศมี 500 ม.	- ไม่มี	<div>ป้ายแจ้งเตือนเขตการใช้วัตถุระเบิด            และเวลาในการระเบิด</div> <div>อันตราย บริเวณมีการระเบิดหิน            ระหว่างเวลา : 12.00 น.            ถึงเวลา : 13.00 น.</div>

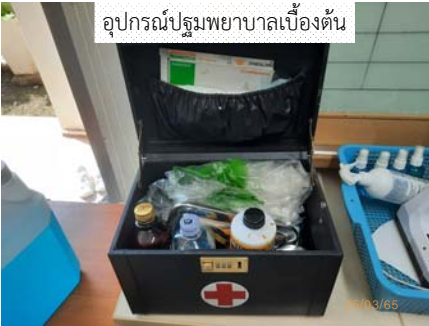
เงื่อนไขตามมาตรการ	ผลการปฏิบัติตามมาตรการ	ปัญหา อุปสรรคที่ไม่สามารถปฏิบัติ ตามมาตรการและแนวทางแก้ไข	ภาพประกอบมาตรการ
10.5 จัดเตรียมปัจจัยในการปฐมพยาบาลเบื้องต้น พร้อมทั้งรถสำหรับนำคนเจ็บส่งโรงพยาบาลกรณีคนงานเกิด อุบัติเหตุ	- จัดเตรียมห้องพยาบาลและอุปกรณ์ปฐม พยาบาลในบริเวณโรงโม่หินของโครงการ เพื่อ ช่วยเหลือผู้ที่ได้รับบาดเจ็บหรือเจ็บป่วย เบื้องต้น รวมถึงจัดให้มีรถสำหรับนำคนเจ็บส่ง โรงพยาบาลหากมีเหตุฉุกเฉิน	- ไม่มี	อุปกรณ์ปฐมพยาบาลเบื้องต้น
