รายงานผลการปฏิบัติตามมาตรการป้องกันและแก้ไขผลกระทบสิ่งแวดล้อม
และมาตรการติดตามตรวจสอบผลกระทบสิ่งแวดล้อม
โครงการอาคารสำนักงานใหญ่เมืองไทยแคปปิตอล (ระยะดำเนินการ)
(เดิมชื่อโครงการอาคารสำนักงานใหญ่เมืองไทยลิสซิ่ง
บริษัท เมืองไทยลิสซิ่ง จำกัด (มหาชน))
ตั้งอยู่ที่ถนนจรัญสนิทวงศ์ แขวงบางพลัด เขตบางพลัด กรุงเทพมหานคร
ของบริษัท เมืองไทย แคปปิตอล จำกัด (มหาชน)
สำนักงานตั้งอยู่เลขที่ 332/1 ถนนจรัญสนิทวงศ์ แขวงบางพลัด เขตบางพลัด
กรุงเทพมหานคร 10700
เดือนมกราคม – มิถุนายน 2565

รายงานผลการปฏิบัติตามมาตรการป้องกันและแก้ไขผลกระทบสิ่งแวดล้อม และมาตรการติดตามตรวจสอบผลกระทบสิ่งแวดล้อม

1. ชื่อโครงการ โครงการอาคารสำนักงานใหญ่เมืองไทยแคปปิตอล

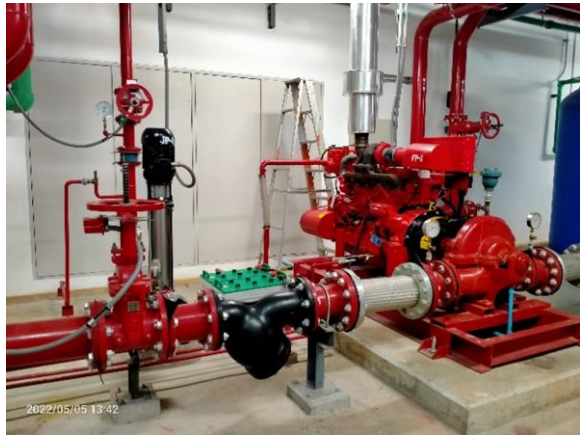
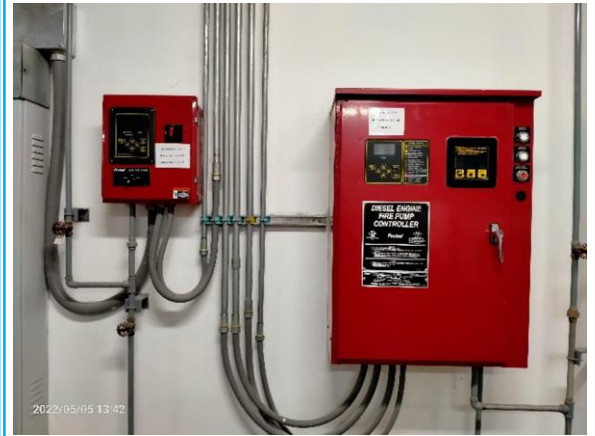
รูปที่ 3-52 ระบบป้องกันและระงับอัคคีภัยของโครงการ

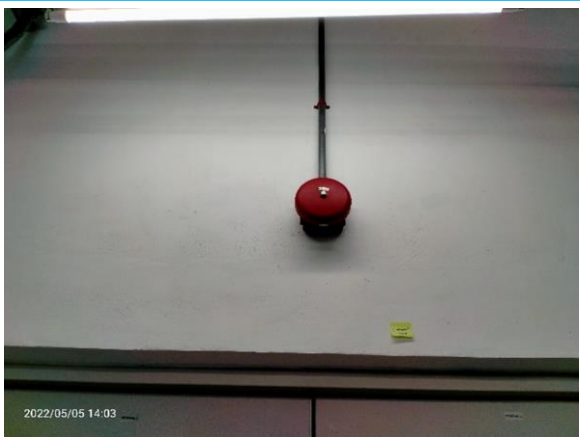
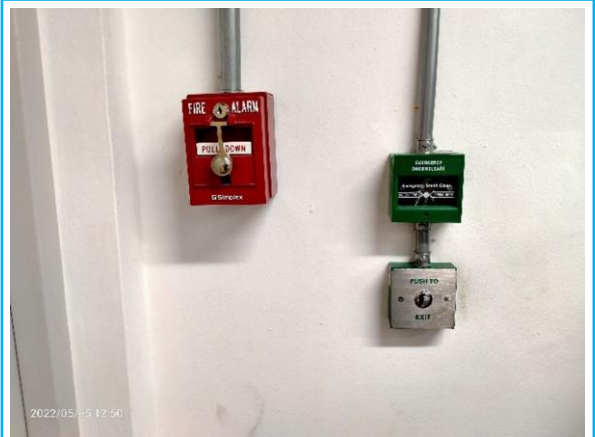
รูปที่ 3-53 อุปกรณ์ส่งสัญญาณ และแจ้งเหตุเพลิงไหม้

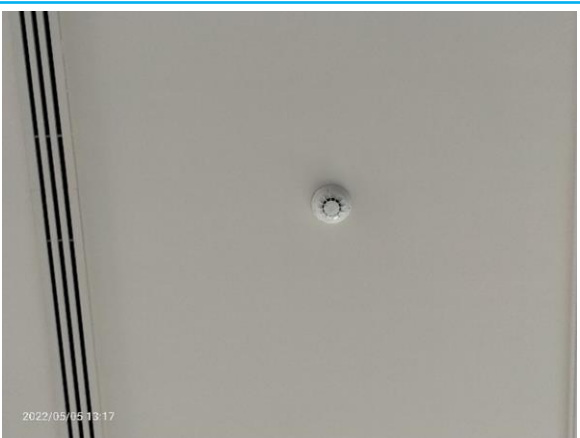
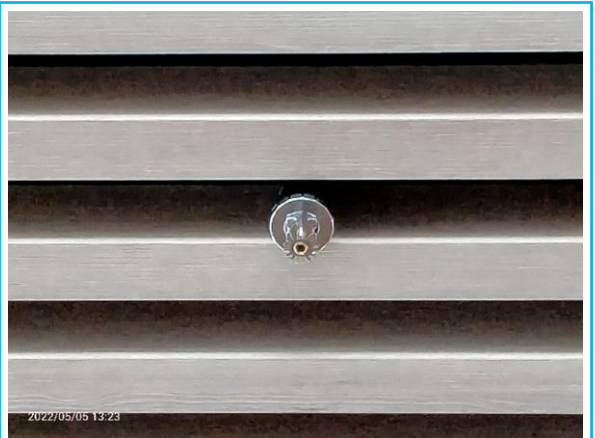
รูปที่ 3-54 เครื่องตรวจจับควัน (Smoke Detector)

รูปที่ 3-55 หัวฉีดน้ำดับเพลิงอัตโนมัติ

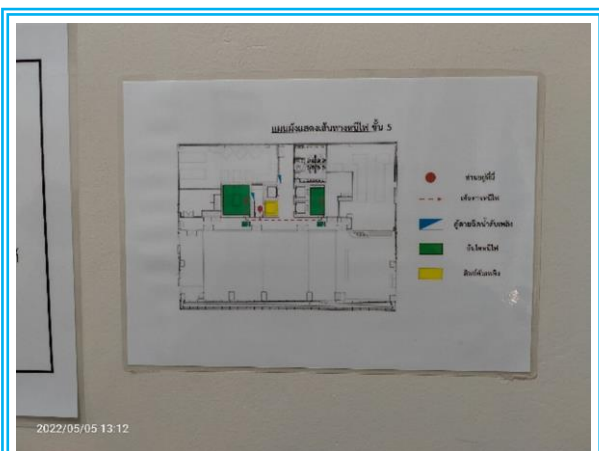
รูปที่ 3-59 แผนผังการติดตั้งอุปกรณ์ดับเพลิง
และทางหนีไฟ

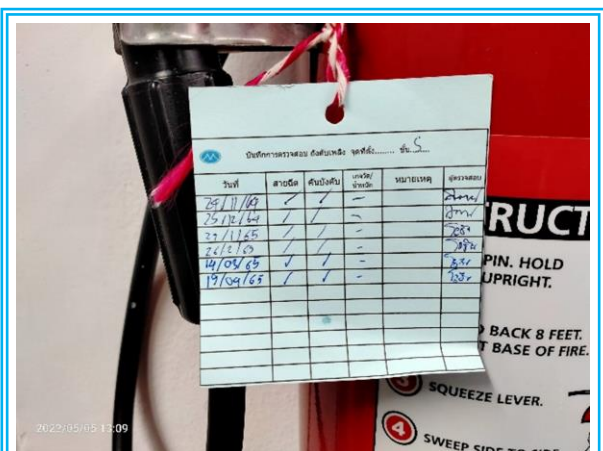
รูปที่ 3-60 การตรวจสอบระบบป้องกันอัคคีภัย

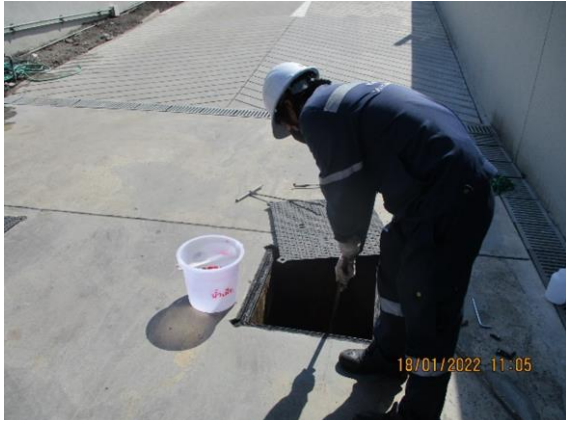
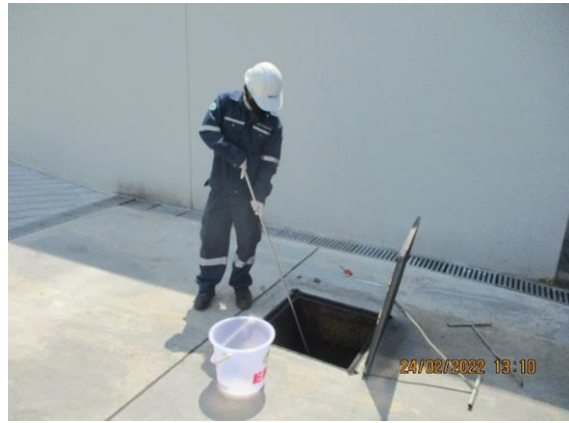
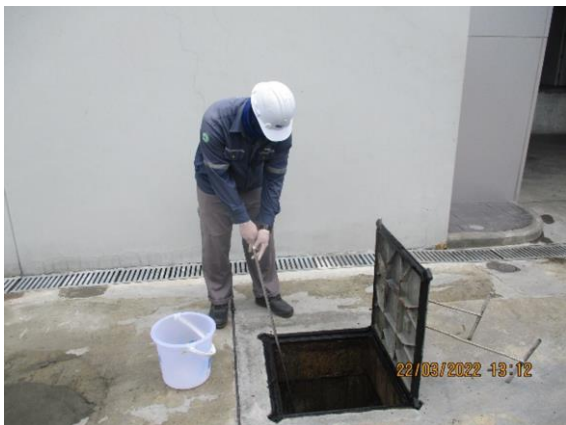
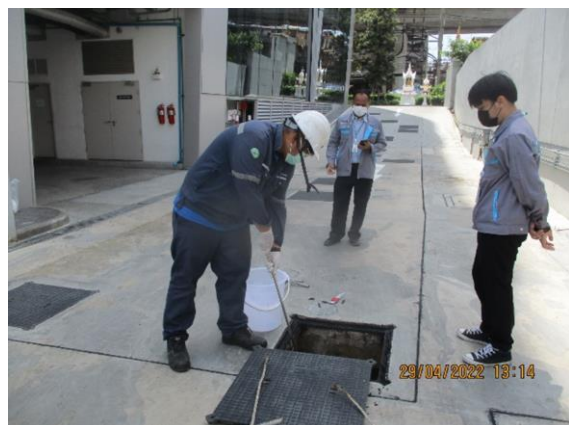
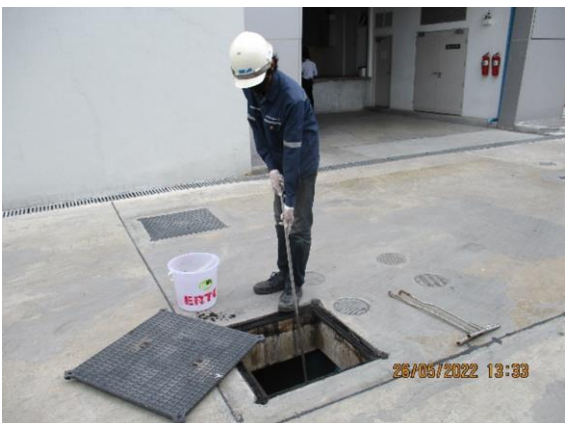
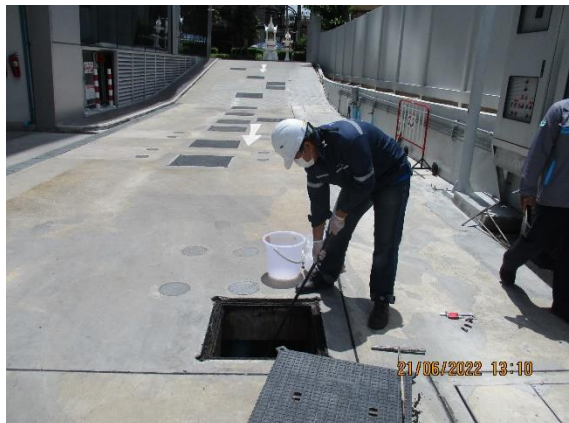
รูปที่ 4.2-1 รูปแสดงการเก็บตัวอย่างคุณภาพน้ำทิ้ง บริเวณบ่อแยกกากตะกอน 1
ดำเนินการเก็บตัวอย่างระหว่างเดือนมกราคม – มิถุนายน 2565

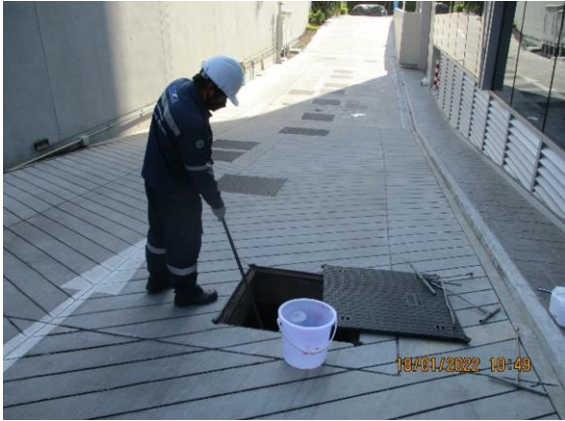
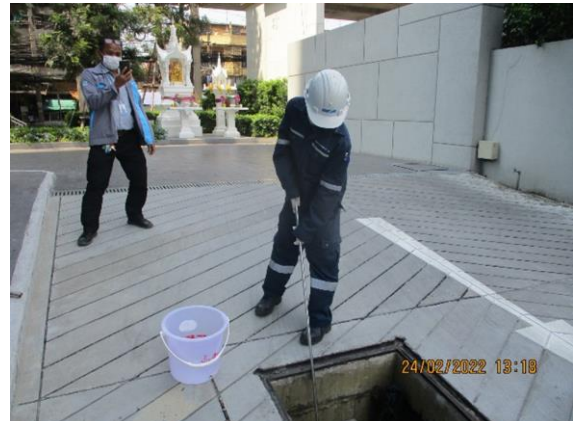
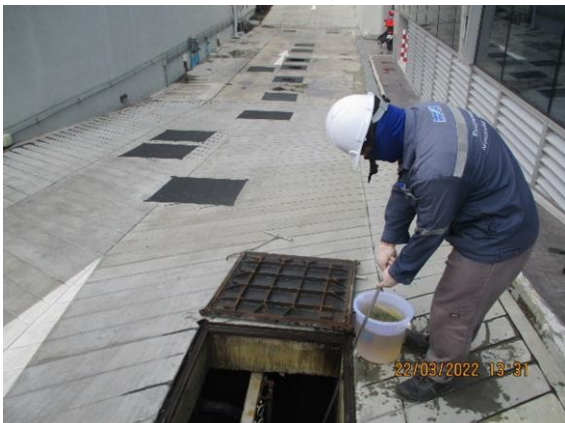
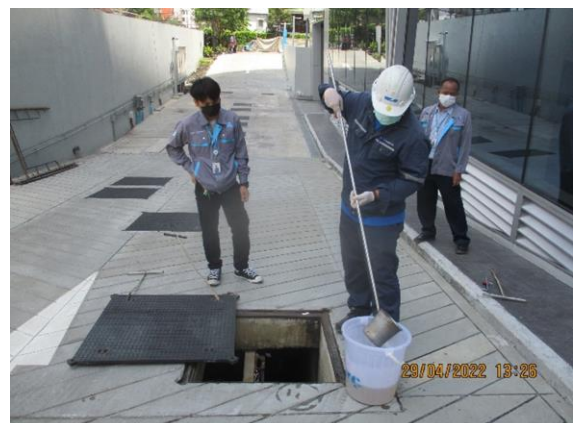
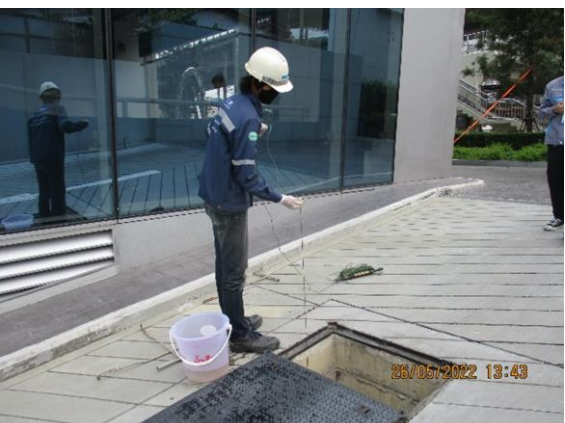
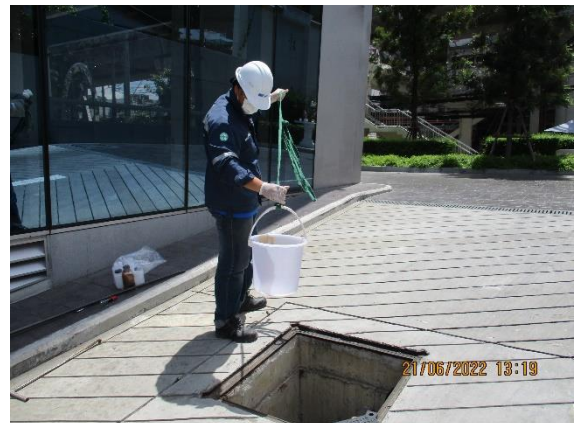
รูปที่ 4.2-2 รูปแสดงการเก็บตัวอย่างคุณภาพน้ำทิ้ง บริเวณบ่อพักน้ำใส
ดำเนินการเก็บตัวอย่างระหว่างเดือนมกราคม – มิถุนายน 2565

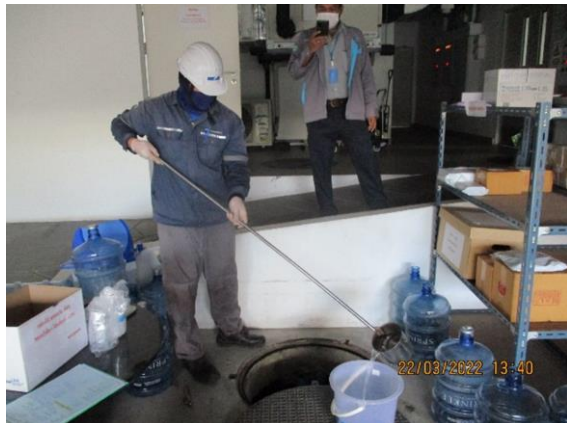
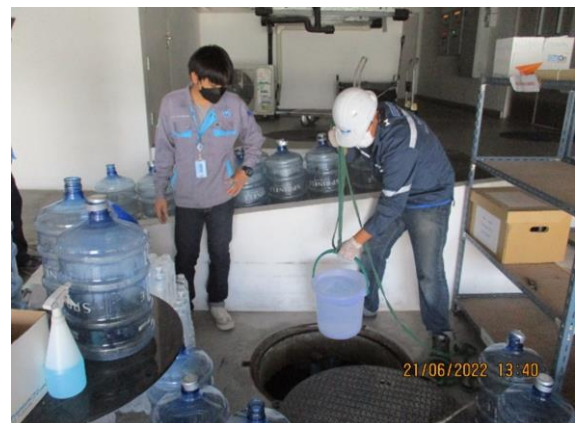
รูปที่ 4.2-11 รูปแสดงการเก็บตัวอย่างน้ำใช้ บริเวณถังเก็บน้ำชั้นใต้ดินจุดที่ 1
ดำเนินการเก็บตัวอย่างระหว่างเดือนมกราคม – มิถุนายน 2565

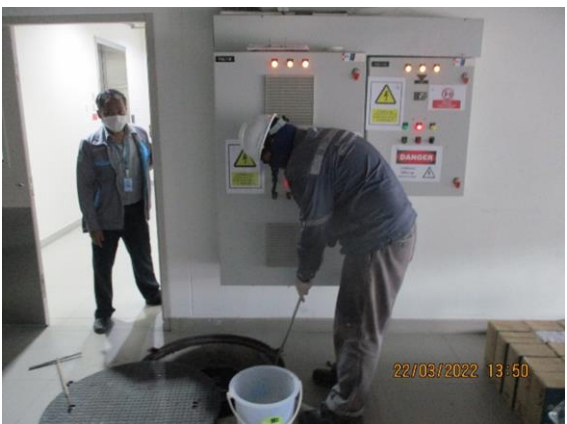
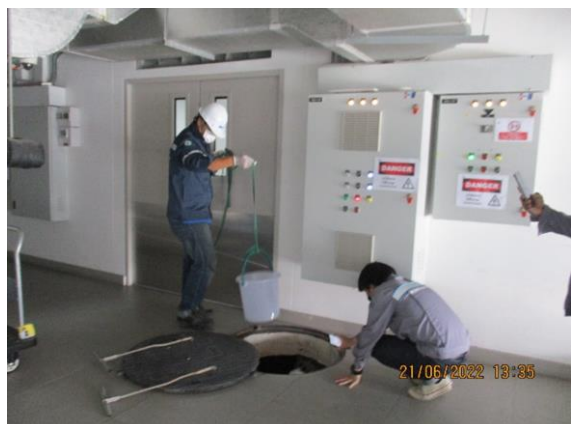
รูปที่ 4.2-12 รูปแสดงการเก็บตัวอย่างน้ำใช้ บริเวณถังเก็บน้ำชั้นใต้ดินจุดที่ 2
ดำเนินการเก็บตัวอย่างระหว่างเดือนมกราคม – มิถุนายน 2565

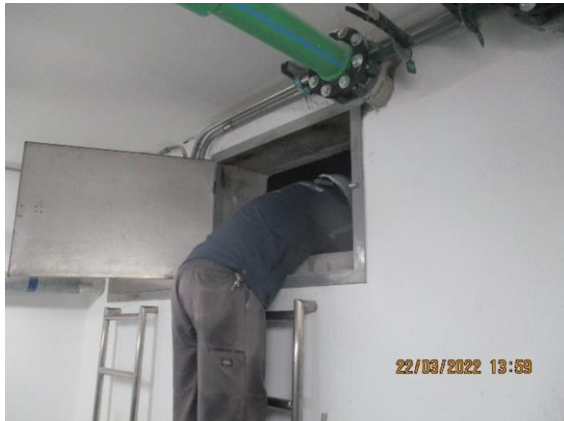
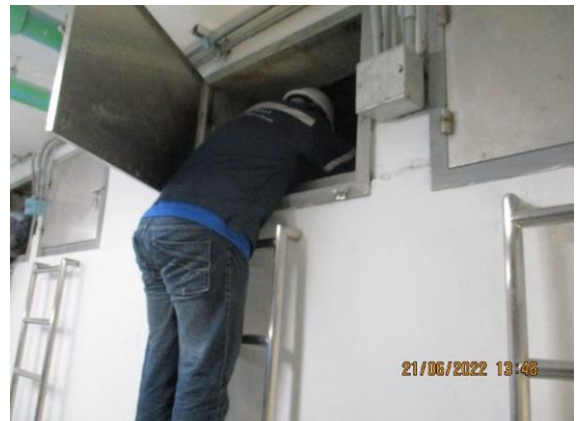
รูปที่ 4.2-13 รูปแสดงการเก็บตัวอย่างน้ำใช้ บริเวณถังเก็บน้ำชั้นตาดฟ้า จุดที่ 1
ดำเนินการเก็บตัวอย่างระหว่างเดือนมกราคม – มิถุนายน 2565

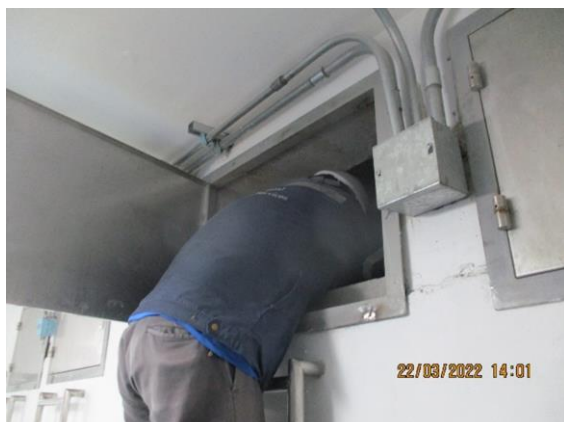
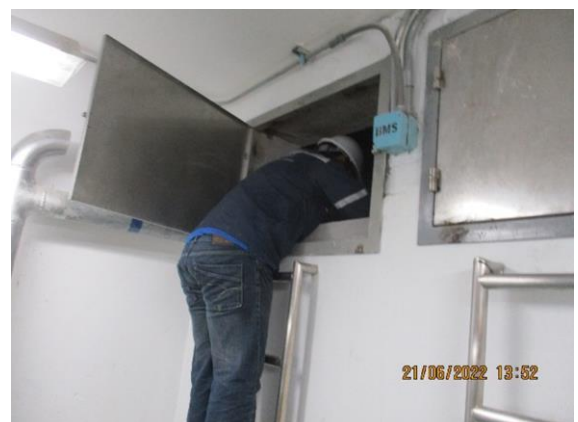
รูปที่ 4.2-14 รูปแสดงการเก็บตัวอย่างน้ำใช้ บริเวณถังเก็บน้ำชั้นตาดฟ้า จุดที่ 2
ดำเนินการเก็บตัวอย่างระหว่างเดือนมกราคม – มิถุนายน 2565
