รายงานผลการปฏิบัติตามมาตรการป้องกันและแก้ไขผลกระทบสิ่งแวดล้อม
และมาตรการติดตามตรวจสอบคุณภาพสิ่งแวดล้อม ในระยะดำเนินการ

โครงการ โนเบิล รีเฟล็กซ์ (ส่วนขยาย)

ระหว่างเดือนมกราคม-มิถุนายน พ.ศ. 2565

บริษัท โอกลา เทสติ้ง แอนด์ คอนซัลติง เซอร์วิส จำกัด

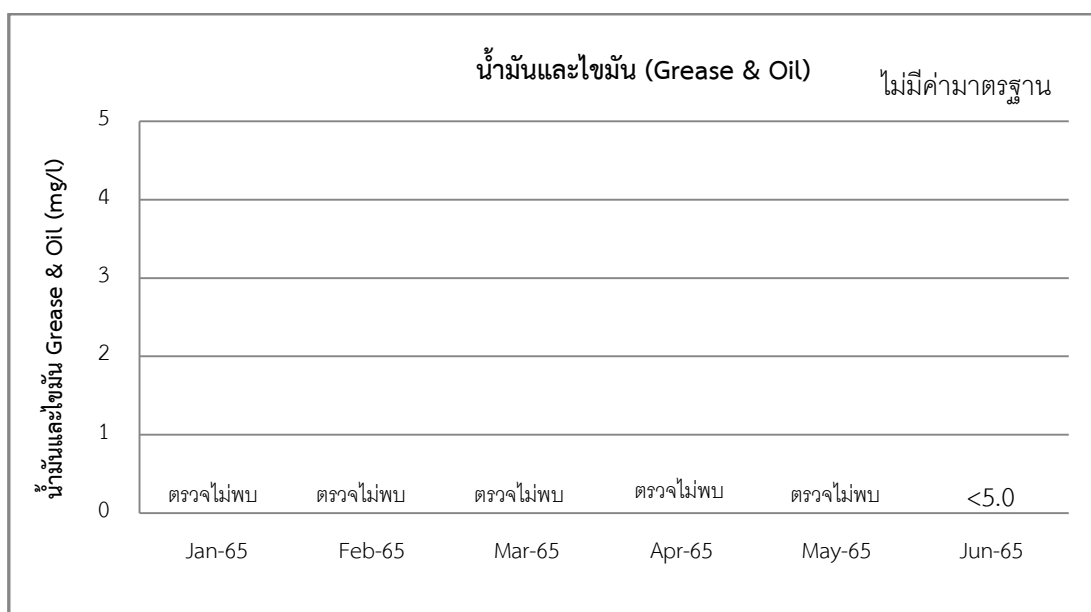
เมื่อนำผลการตรวจวัดมาเปรียบเทียบกับค่ามาตรฐานกำหนด พบว่า ผลการตรวจวัดมีค่าอยู่ในเกณฑ์มาตรฐาน ตามประกาศกระทรวงทรัพยากรธรรมชาติและสิ่งแวดล้อม เรื่อง กำหนดมาตรฐานควบคุมการระบายน้ำทิ้งจากอาคารบางประเภทและบางขนาด พ.ศ. 2548 (อาคารประเภท ข) แสดงการเปรียบเทียบดังและตารางที่ 3.2-2 และรูปที่ 3.2-3

รูปที่ 3.2-2 (ต่อ) เปรียบเทียบผลการติดตามตรวจสอบคุณภาพน้ำทิ้ง บริเวณบ่อเกรอะ

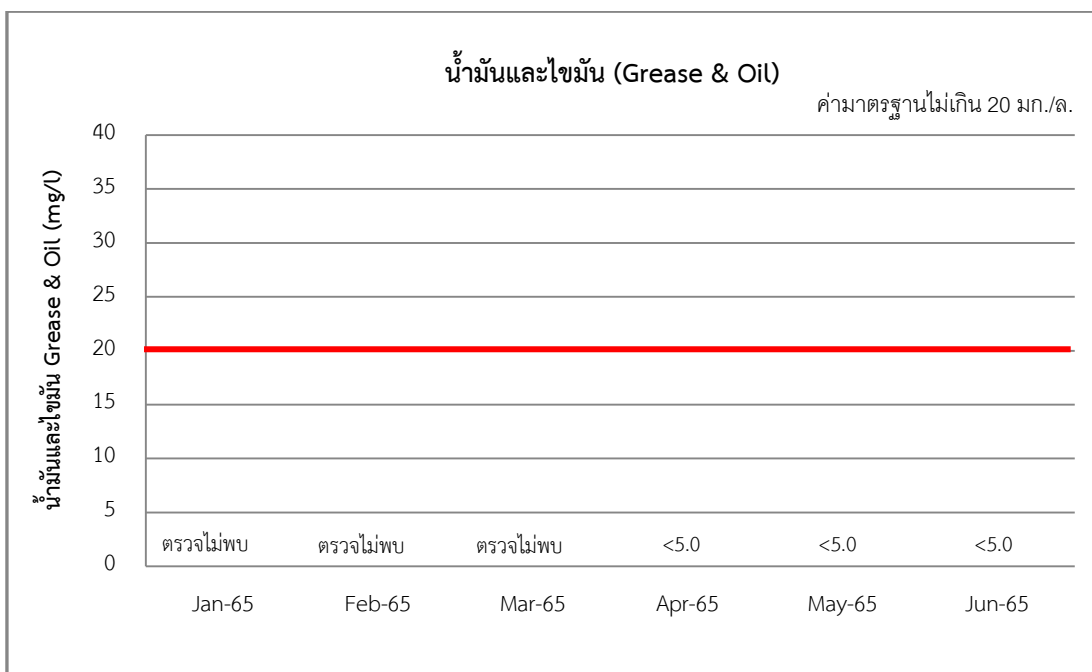
รูปที่ 3.2-2 (ต่อ) เปรียบเทียบผลการติดตามตรวจสอบคุณภาพน้ำทิ้ง บริเวณบ่อพักน้ำใส
โครงการ โนเบิล รีเฟลกซ์ ช่วงเดือนมกราคม - มิถุนายน พ.ศ.2565

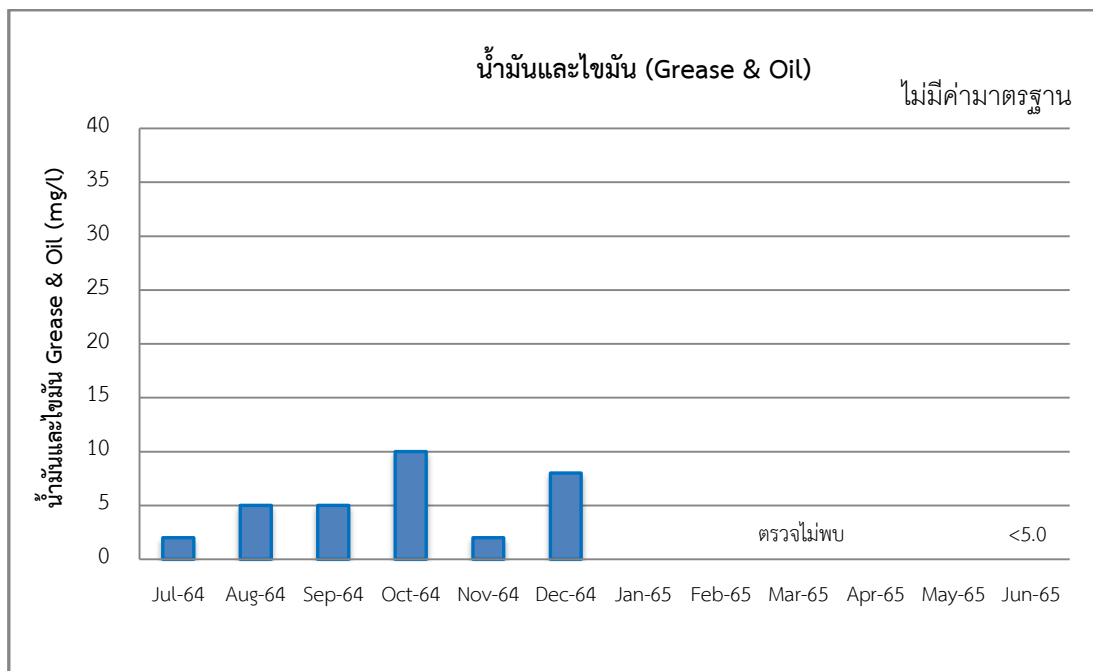
รูปที่ 3.2-3 (ต่อ) เปรียบเทียบผลการติดตามตรวจสอบคุณภาพน้ำทิ้ง บริเวณบ่อเกรอะ
โครงการ โนเบิล รีเฟลกซ์ ช่วงเดือน กรกฎาคม พ.ศ. 2564 - มิถุนายน พ.ศ.2565

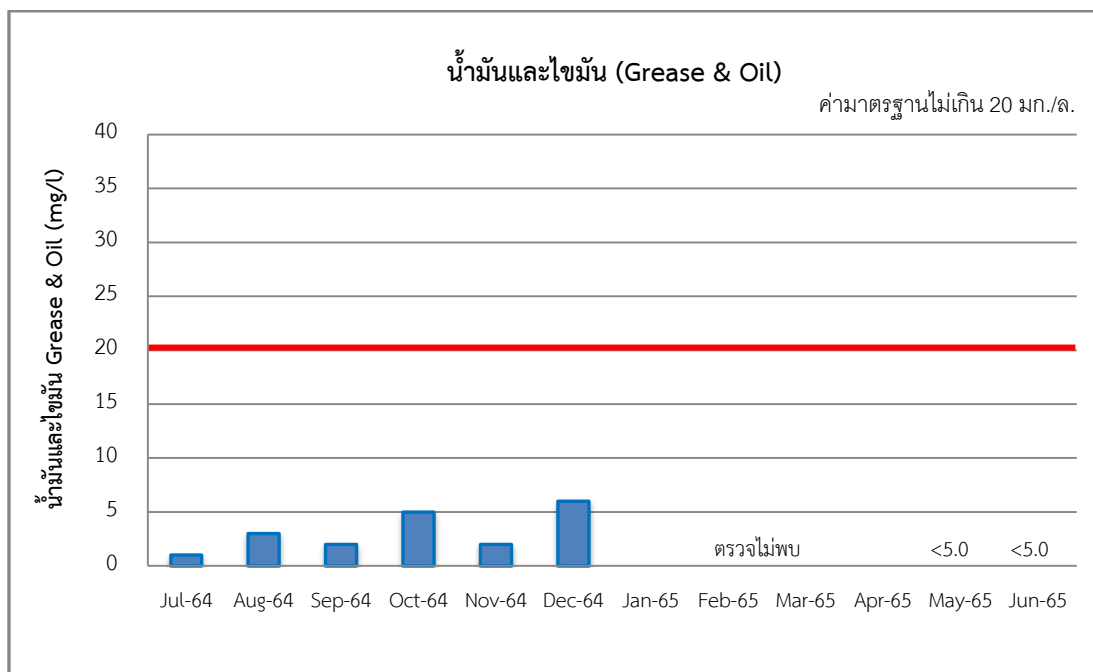
รูปที่ 3.2-3 (ต่อ) เปรียบเทียบผลการติดตามตรวจสอบคุณภาพน้ำทิ้ง บริเวณบ่อพักน้ำใส
โครงการ โนเบิล รีเฟลกซ์ เดือน กรกฎาคม พ.ศ. 2564 - มิถุนายน พ.ศ.2565
