รายงานผลการปฏิบัติตามมาตรการป้องกันและแก้ไขผลกระทบสิ่งแวดล้อม
และมาตรการติดตามตรวจสอบคุณภาพสิ่งแวดล้อม ในระยะดำเนินการ

โครงการบ้านสิริสาทร

ระหว่างเดือนมกราคม-มิถุนายน พ.ศ. 2565

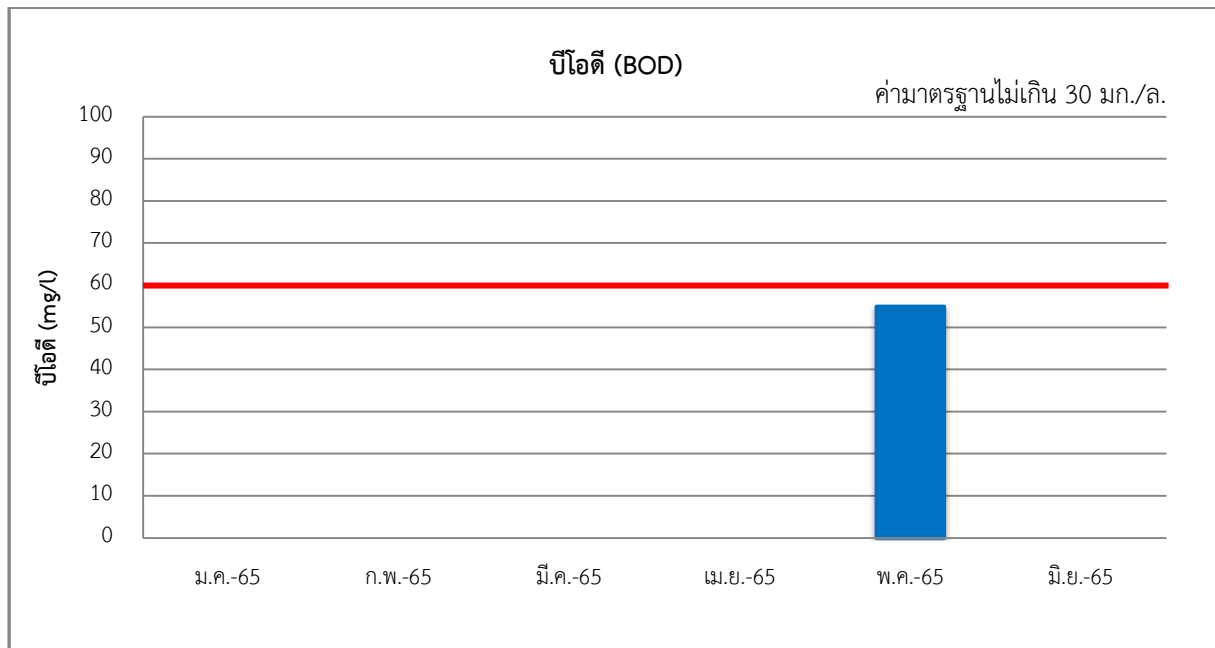
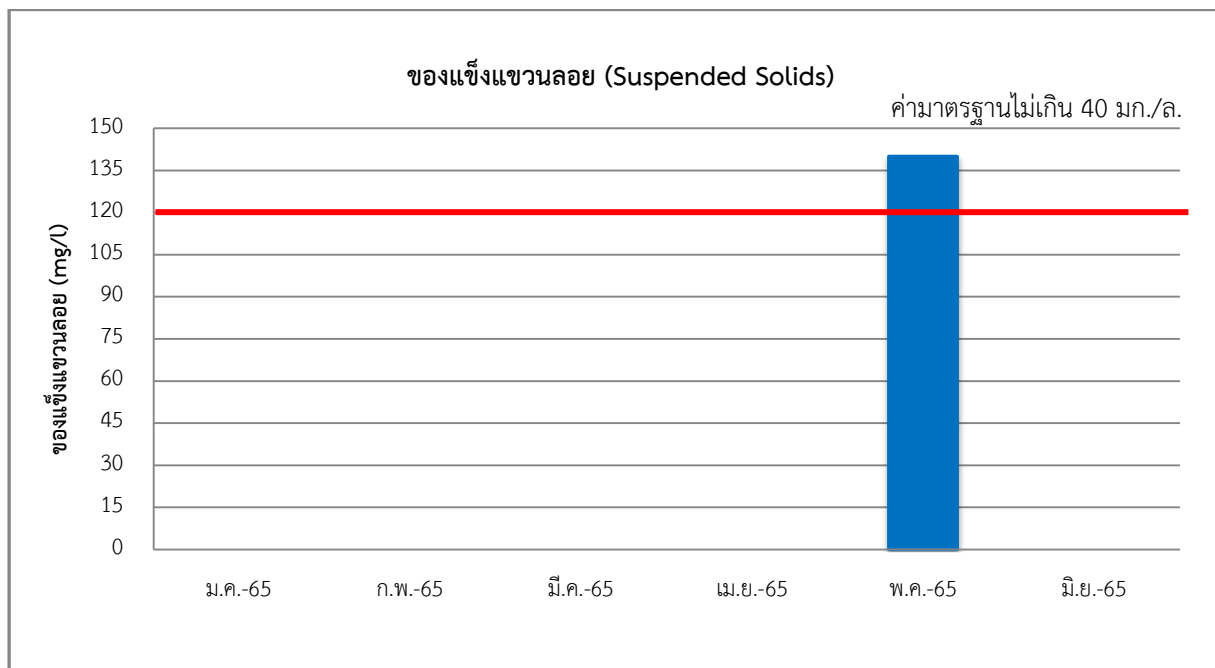
รูปที่ 3.2-1 เปรียบเทียบผลการติดตามตรวจสอบคุณภาพน้ำทิ้งออกจากระบบบำบัดน้ำเสีย (Effluent) ของโครงการบ้านสิริสาทร ช่วงเดือนมกราคม-มิถุนายน 2565

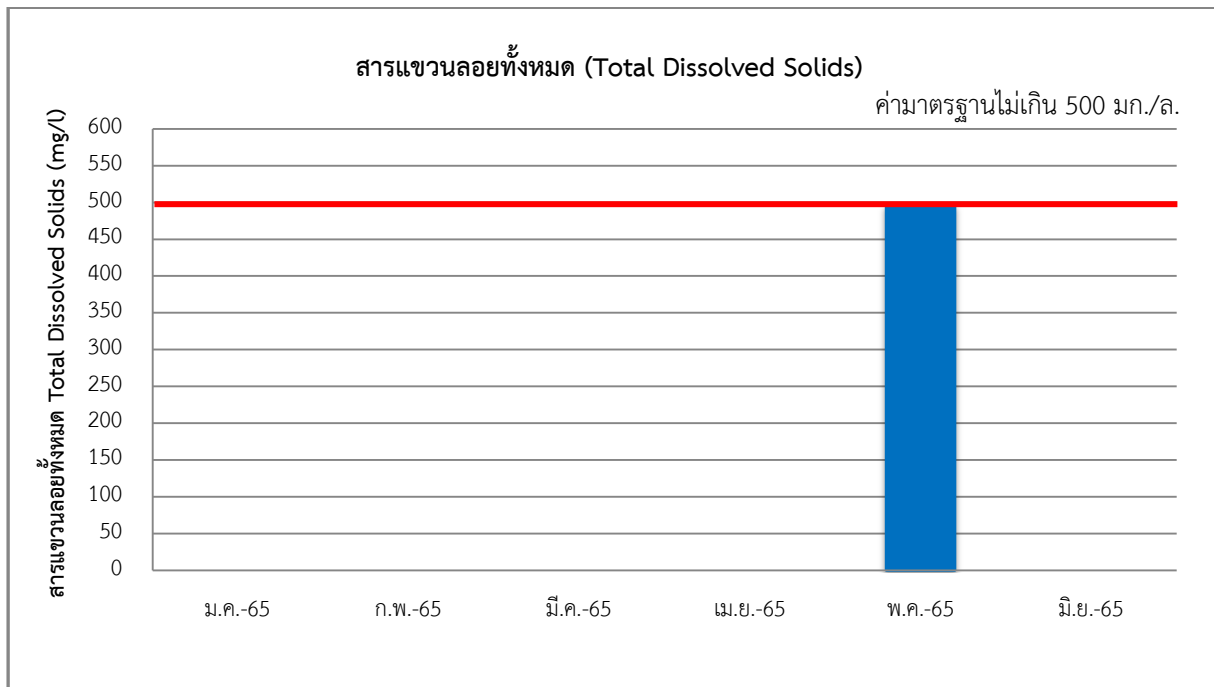
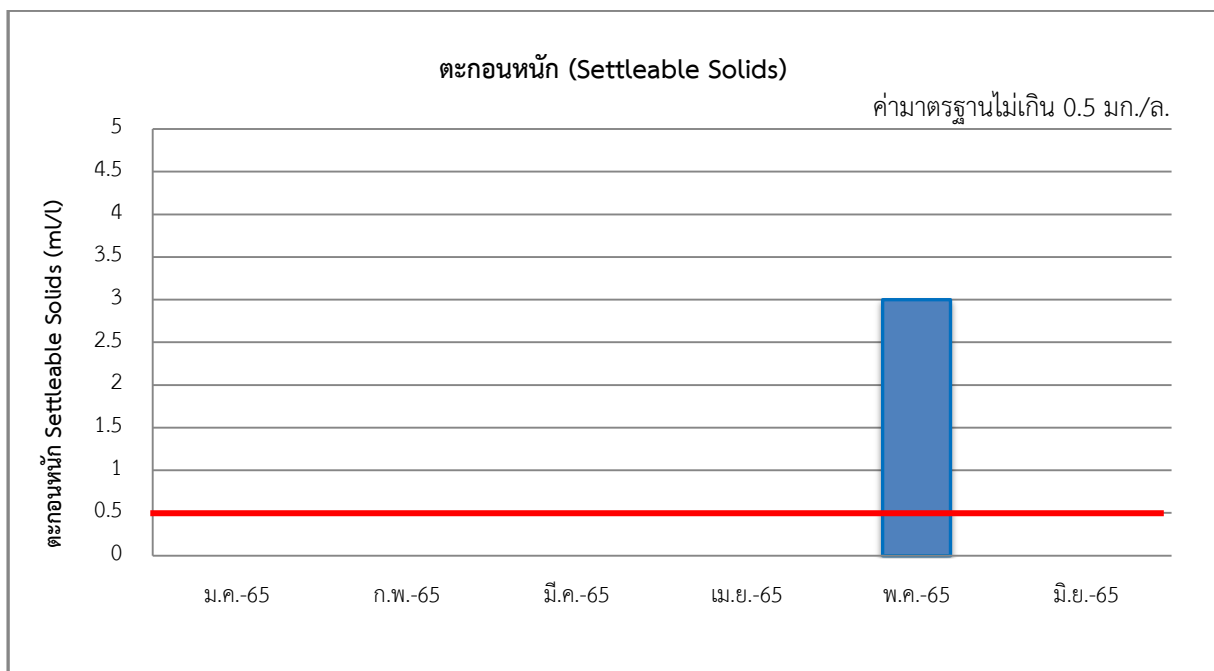
รูปที่ 3.2-1 (ต่อ) เปรียบเทียบผลการติดตามตรวจสอบคุณภาพน้ำที่ออกจากระบบบำบัดน้ำเสีย (Effluent) ของโครงการบ้านสิริสาทร ช่วงเดือนมกราคม-มิถุนายน 2565

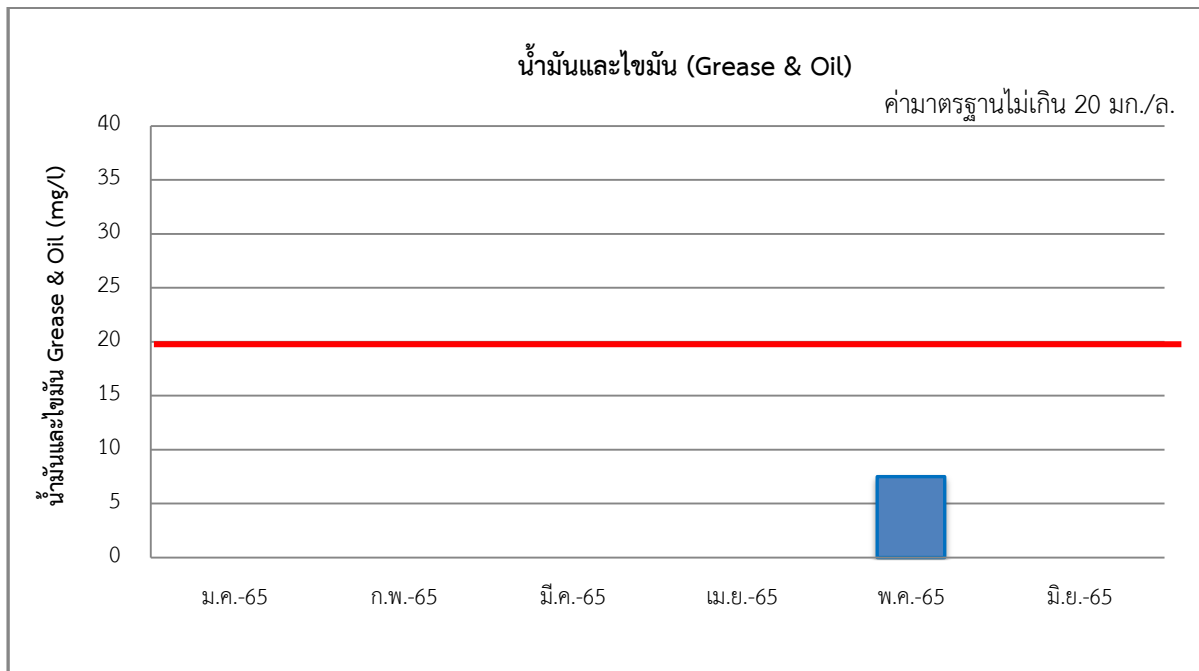
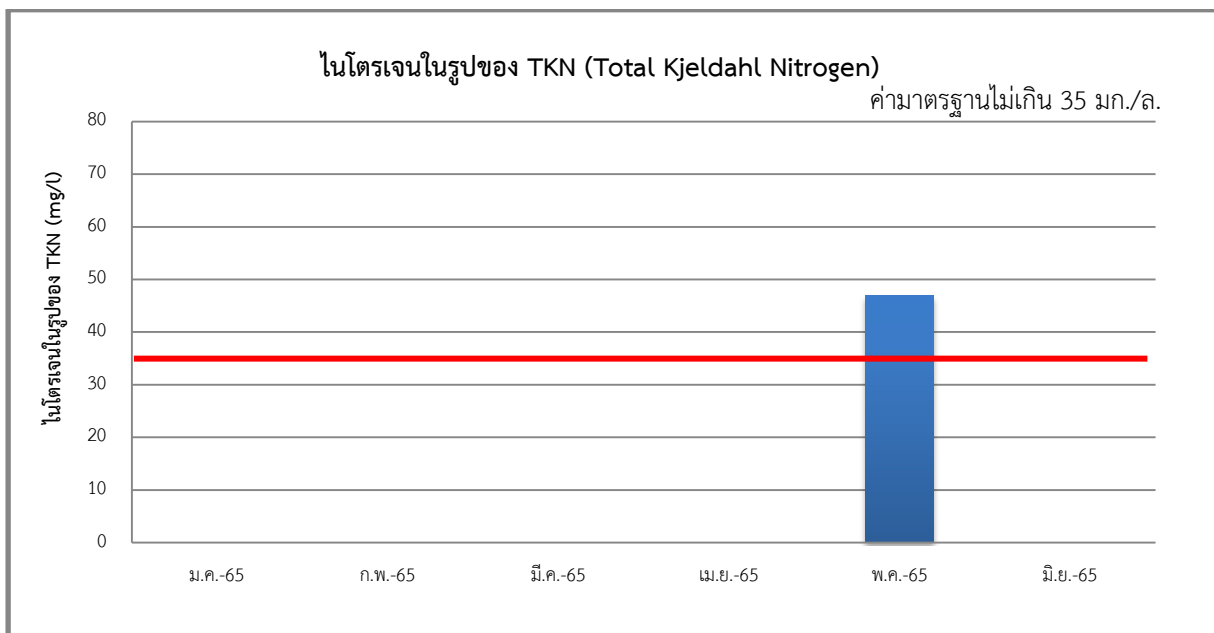
รูปที่ 3.2-1 (ต่อ) เปรียบเทียบผลการติดตามตรวจสอบคุณภาพน้ำที่ออกจากระบบบำบัดน้ำเสีย (Effluent) ของโครงการบ้านสิริสาทร ช่วงเดือนมกราคม-มิถุนายน 2565

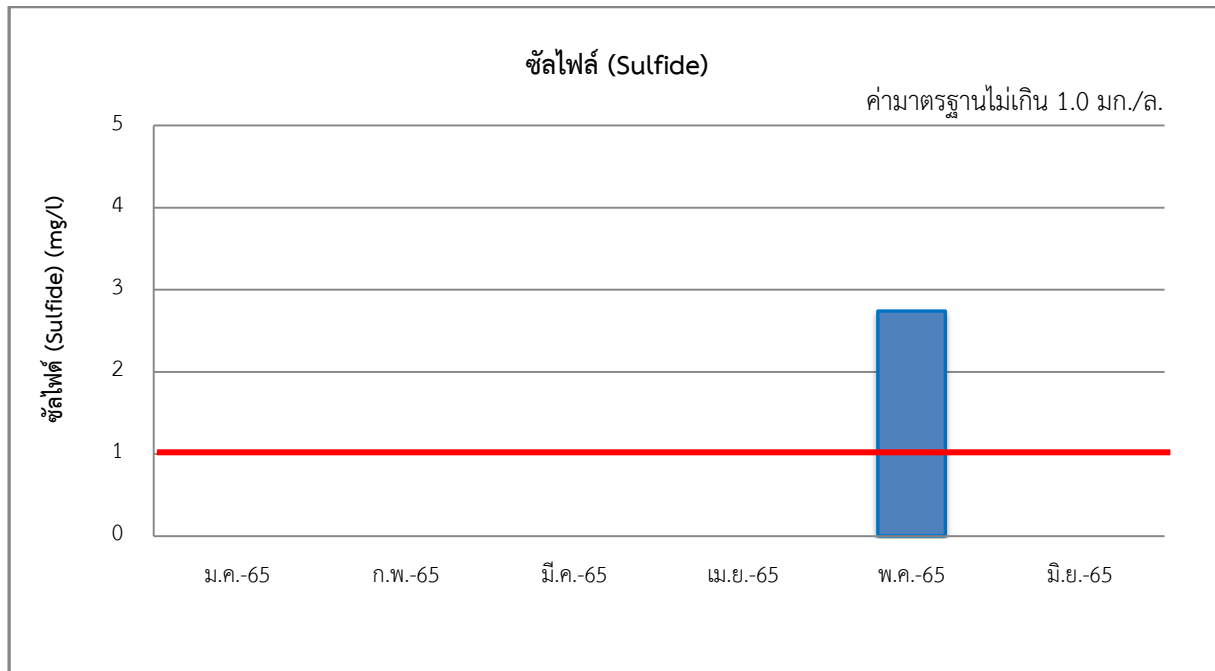
รูปที่ 3.2-1 (ต่อ) เปรียบเทียบผลการติดตามตรวจสอบคุณภาพน้ำที่ออกจากระบบบำบัดน้ำเสีย (Effluent) ของโครงการบ้านสิริสาทร ช่วงเดือนมกราคม-มิถุนายน 2565

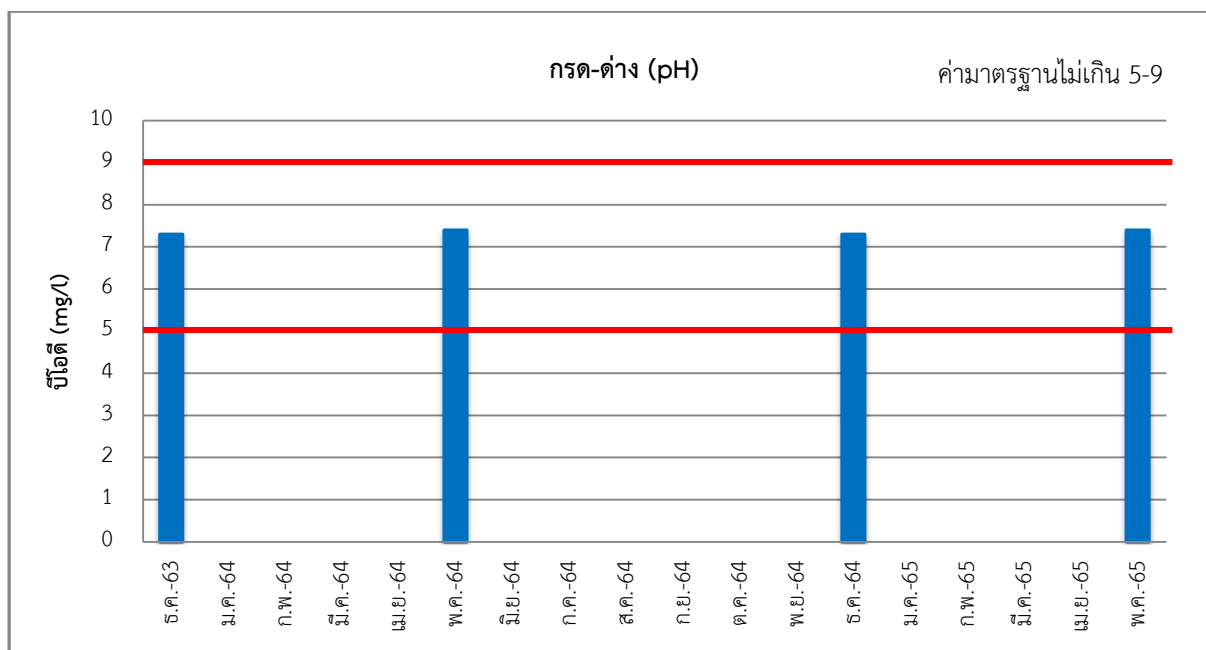
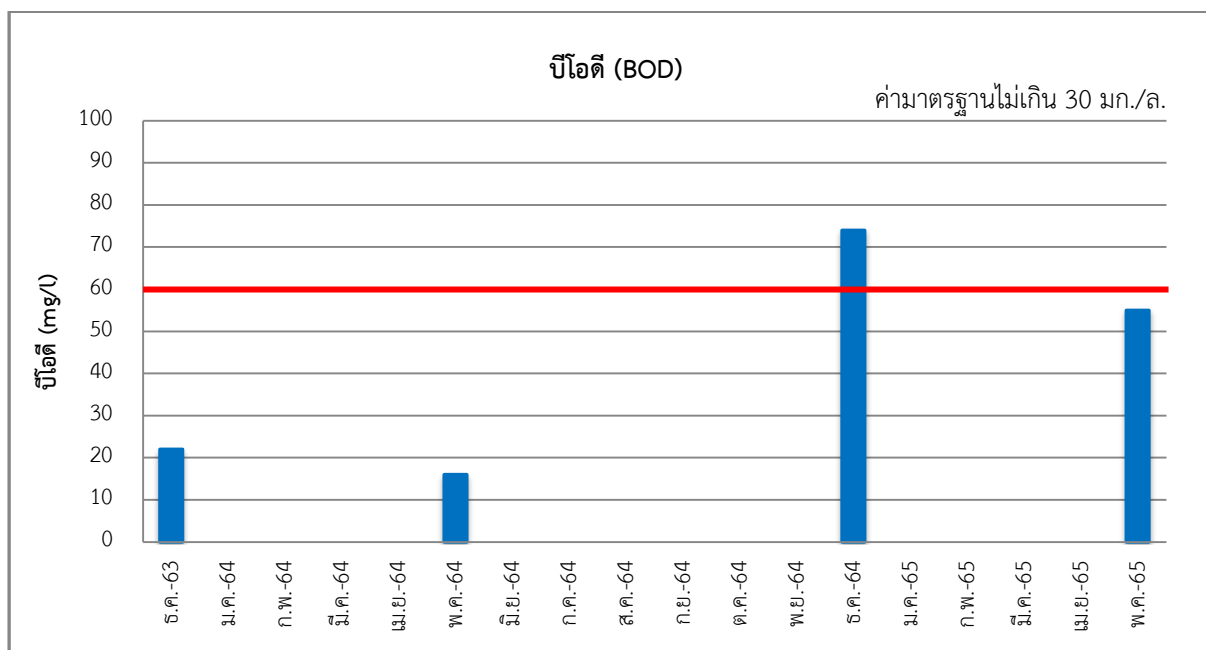
วันที่ตรวจวัด	พารามิเตอร์							
	pH	BOD (mg/l)	TDS (mg/l)	TSS (mg/l)	Settleable Solids (mg/l)	Sulfide (mg/l)	TKN (mg/l)	Oil & Grease (mg/l)
23/12/63	7.3	22.0	368.0	22.0	<0.5	0.51	44.16	<2.0
31/05/64	7.4	16.0	388.0	15.0	<0.5	<0.30	38.32	<3.0
18/11/64	7.3	74.0	312.0	68.0	<0.5	0.72	50.4	12.8
18/05/65	7.4	55.0	496.0	140.0	3.0	2.74	46.9	7.5
ค่ามาตรฐาน	5-9	≤30	≤500	≤40	≤0.5	≤1.0	≤35	≤20

รูปที่ 3.2-2 เปรียบเทียบผลการติดตามตรวจสอบคุณภาพน้ำที่ออกจากระบบบำบัดน้ำเสีย (Effluent) ของโครงการบ้านสิริสาทร ช่วงปี 2563-2565

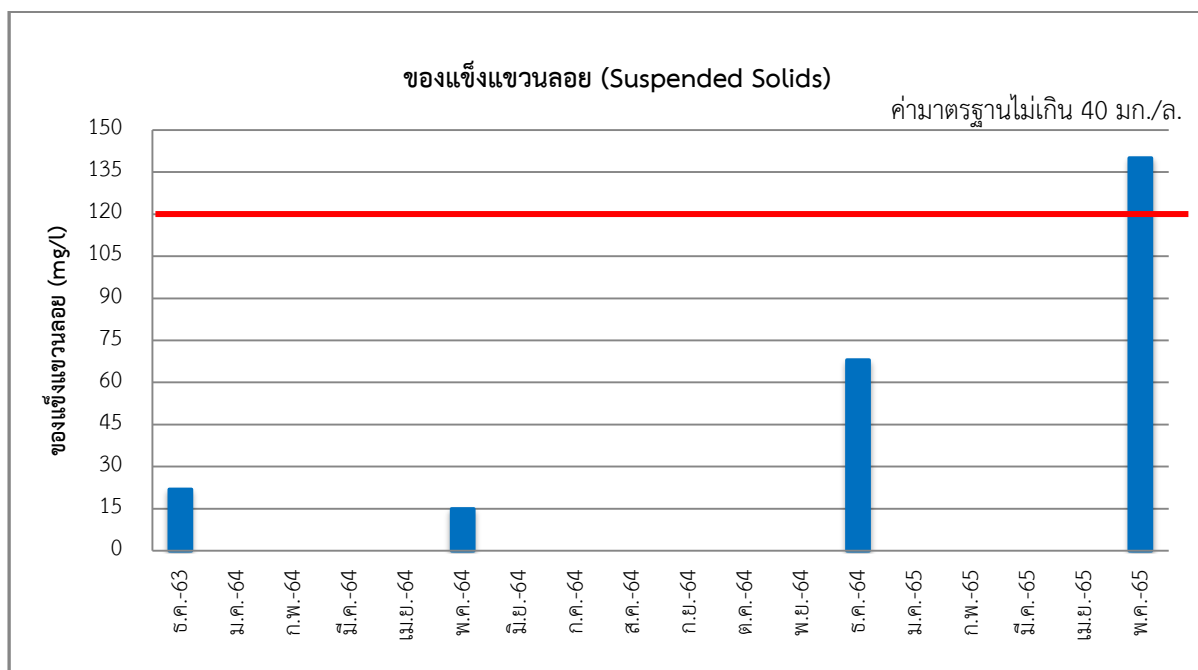
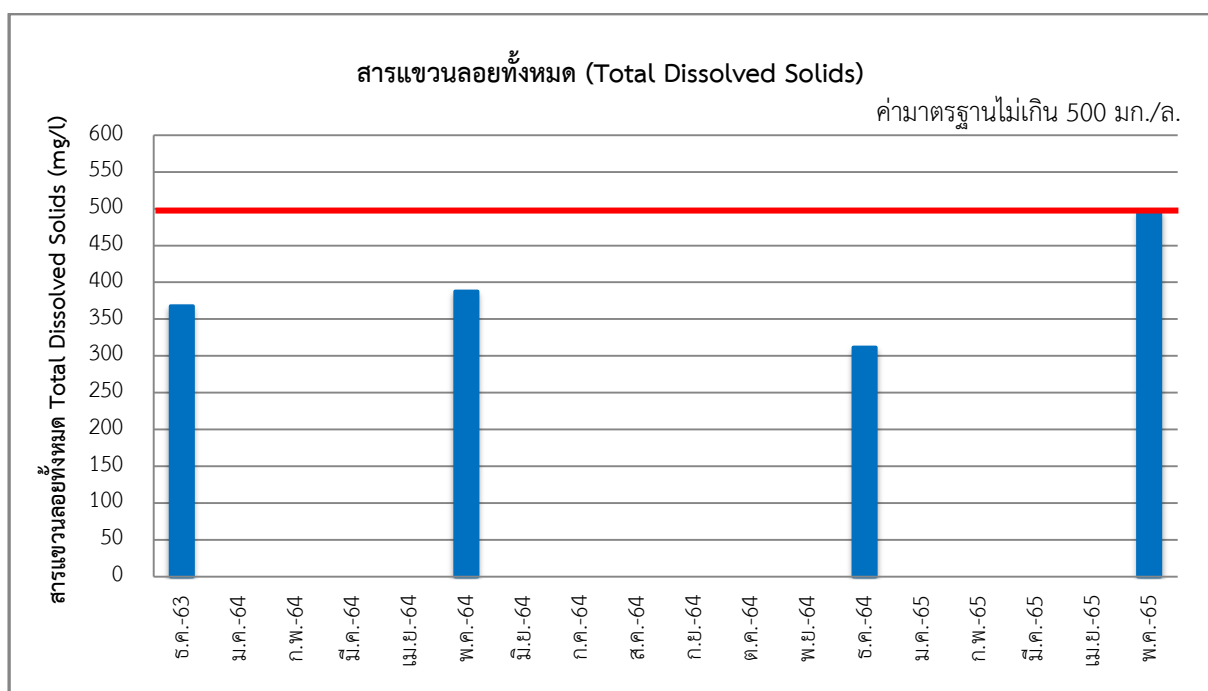
รูปที่ 3-1 (ต่อ) เปรียบเทียบผลการติดตามตรวจสอบคุณภาพน้ำที่ออกจากระบบบำบัดน้ำเสีย (Effluent) ของโครงการบ้านสิริสาทร ช่วงปี 2563-2565

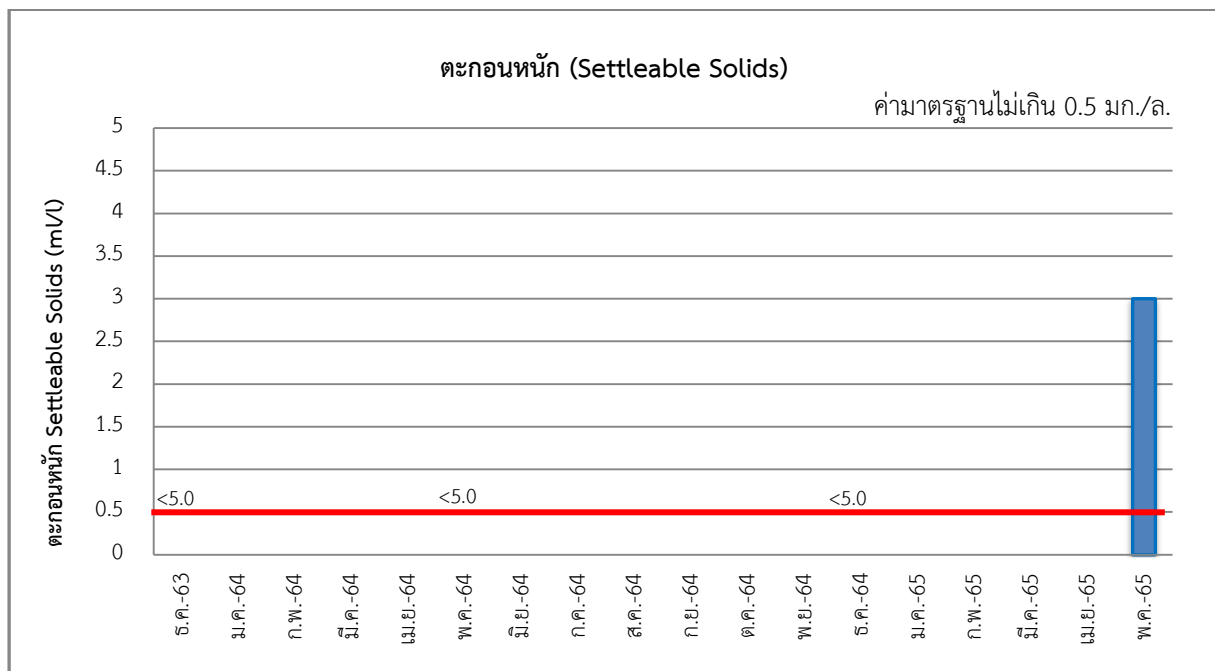
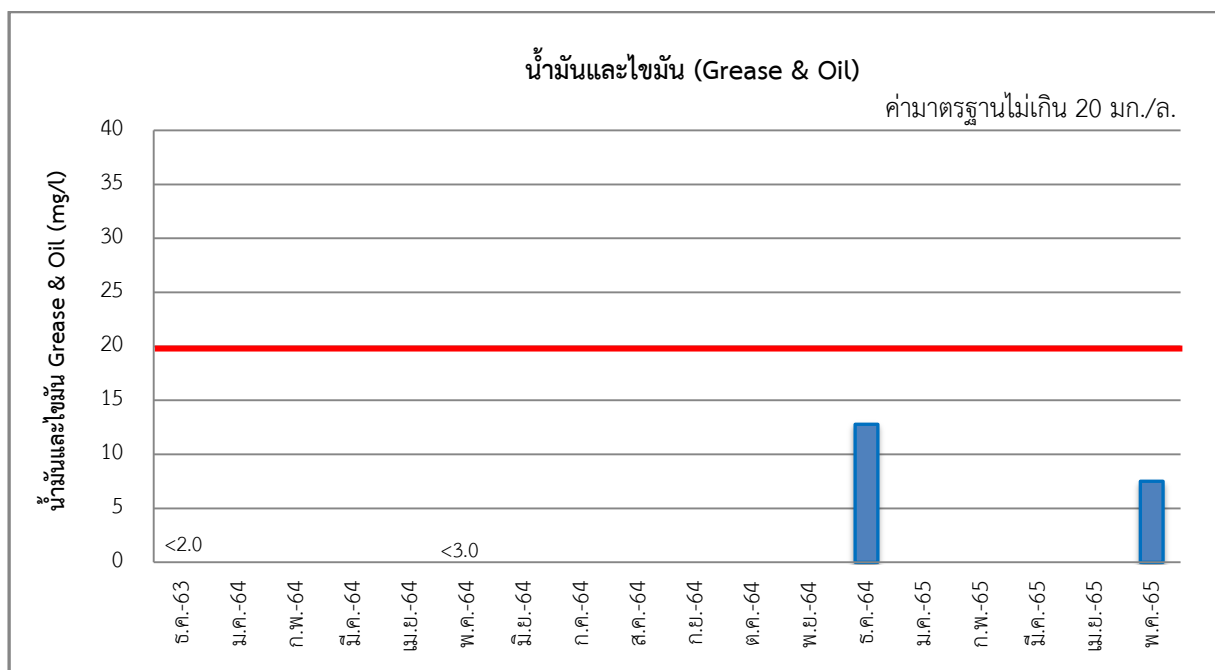
รูปที่ 3-1 (ต่อ) เปรียบเทียบผลการติดตามตรวจสอบคุณภาพน้ำที่ออกจากระบบบำบัดน้ำเสีย (Effluent) ของโครงการบ้านสิริสาทร ช่วงปี 2563-2565

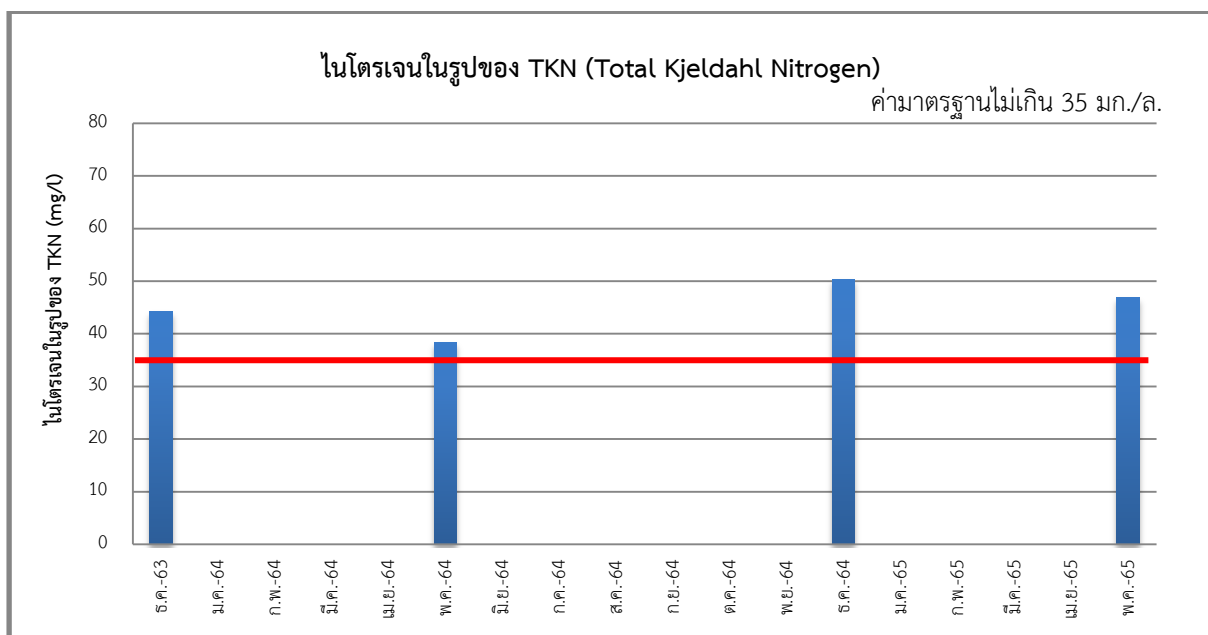
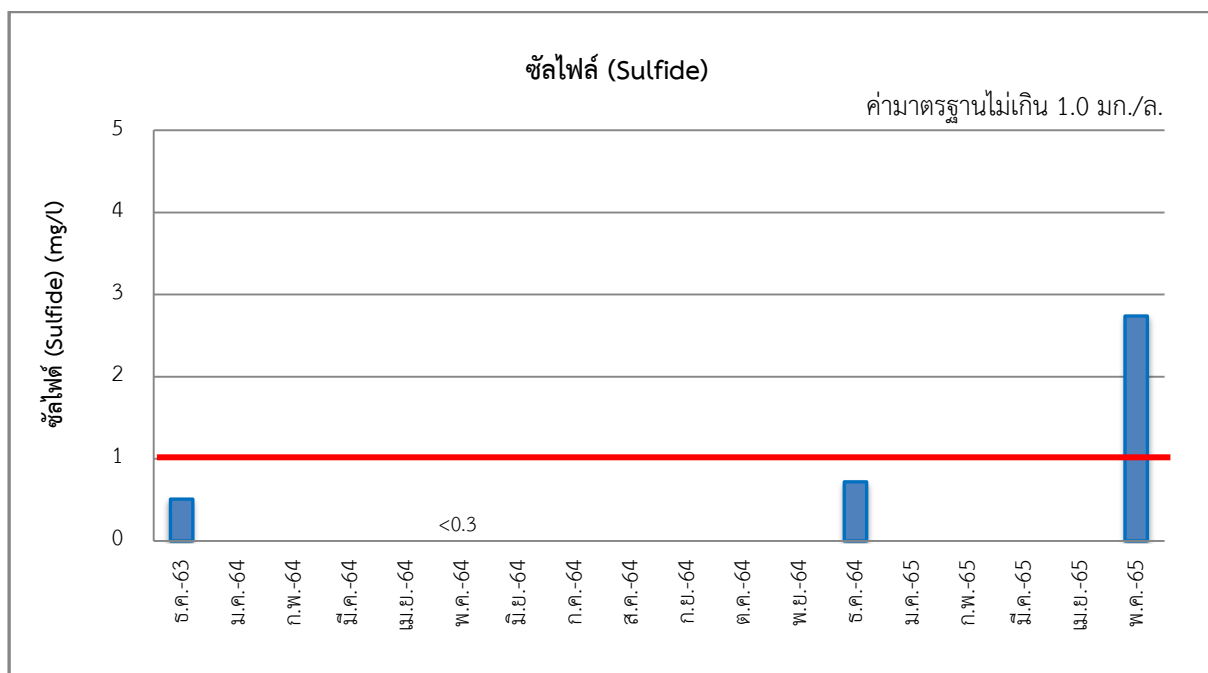
รูปที่ 3-1 (ต่อ) เปรียบเทียบผลการติดตามตรวจสอบคุณภาพน้ำที่ออกจากระบบบำบัดน้ำเสีย (Effluent) ของโครงการบ้านสิริสาทร ช่วงปี 2563-2565
