ผลการปฏิบัติตามมาตรการป้องกัน
และแก้ไขผลกระทบสิ่งแวดล้อม
และมาตรการติดตามตรวจสอบ
ผลกระทบสิ่งแวดล้อม

ผลการตรวจสอบการปฏิบัติตามมาตรการป้องกันและแก้ไขผลกระทบสิ่งแวดล้อม ตามที่ระบุไว้ในหนังสือแจ้งผลการพิจารณารายงานการประเมินผลกระทบสิ่งแวดล้อม โครงการเหมืองแร่หินอุตสาหกรรมชนิดหินปูน เพื่ออุตสาหกรรมก่อสร้าง คำขอประทานบัตรที่ 10/2559 ของห้างหุ้นส่วนจำกัด ชัยพฤกษ์คอนสตรัคชั่น ร่วมแผนผังโครงการเหมืองเดียวกันกับคำขอประทานบัตรที่ 11/2559 ของห้างหุ้นส่วนจำกัด อุทัยเมืองทอง และคำขอประทานบัตรที่ 12/2559 ของบริษัท นันประเสริฐ จำกัด ตั้งอยู่ตำบลพระนอน อำเภอเมืองนครสวรรค์ และตำบลเขาทะเล อำเภอยะหา จังหวัดนครสวรรค์ ตามหนังสือที่ ทส 1010.2/16002 ลงวันที่ 30 พฤศจิกายน 2563 ซึ่งปัจจุบันคำขอประทานบัตรที่ 10/2559 ได้รับอนุญาตเป็นประทานบัตรที่ 29557/16463 โดยมีรายละเอียดผลการปฏิบัติตามมาตรการฯ แสดงดังตารางที่ 2-1 ถึงตารางที่ 2-2

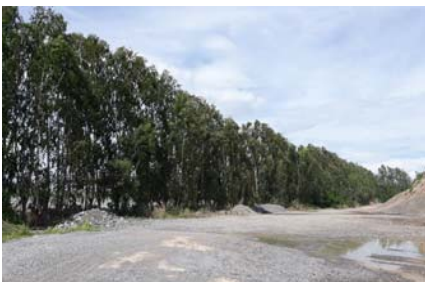
<p>แนวต้นไม้บริเวณด้านข้างโรงโม่หิน</p>

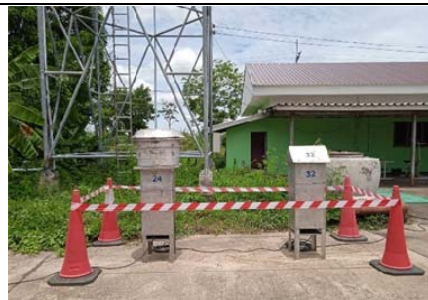
มาตรการติดตามตรวจสอบ ผลกระทบสิ่งแวดล้อม	ผลการปฏิบัติตามมาตรการฯ	ปัญหา อุปสรรค ที่ไม่สามารถปฏิบัติตาม มาตรการ และแนวทางแก้ไข	ภาพประกอบ
<p>1. คุณภาพอากาศ</p> <p>ให้ทำการตรวจวัดคุณภาพอากาศในรูปของฝุ่นละอองรวม (TSP) และฝุ่นละอองขนาดเล็กไม่เกิน 10 ไมครอน (PM-10) จำนวน 2 สถานี ได้แก่</p> <ul style="list-style-type: none"> - บ้านหัวเขาพระไกร - บ้านพุน้อย <p>และทำการตรวจวัดความเร็วและทิศทางลมบริเวณบ้านหัวเขาพระไกร</p> <p>ปีละ 2 ครั้ง สถานีละ 3 วันต่อเนื่อง (ช่วงเดือนเมษายน-พฤษภาคม และช่วงเดือนพฤศจิกายน-ธันวาคม)</p>	<ul style="list-style-type: none"> - ทำการตรวจวัดคุณภาพอากาศในรูปของปริมาณ TSP และ PM-10 ในช่วงวันที่ 27-30 พฤษภาคม 2565 จำนวน 2 สถานี ตามที่เงื่อนไขกำหนดพบว่า มีค่า TSP อยู่ในช่วง 0.181-0.197 มิลลิกรัม/ลูกบาศก์เมตร และค่า PM-10 อยู่ในช่วง 0.065-0.075 มิลลิกรัม/ลูกบาศก์เมตร ซึ่งมีค่าอยู่ในเกณฑ์ที่มาตรฐานกำหนด - ทำการตรวจวัดความเร็วและทิศทางลมบริเวณบ้านหัวเขาพระไกร ในช่วงวันที่ 27-30 พฤษภาคม 2565 พบว่ามีความเร็วลมอยู่ในช่วง 0.40-3.60 เมตร/วินาที ซึ่งลมส่วนใหญ่พัดมาจากทางด้านทิศตะวันตกเฉียงใต้ 	<p>- ไม่มี</p>

<p>ตรวจวัดคุณภาพอากาศบริเวณ บ้านหัวเขาพระไกร</p>

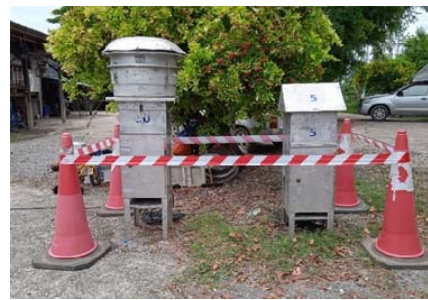
<p>ตรวจวัดคุณภาพอากาศบริเวณ บ้านพุน้อย</p>

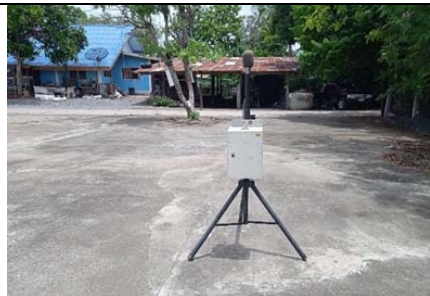
มาตรการติดตามตรวจสอบ ผลกระทบสิ่งแวดล้อม	ผลการปฏิบัติตามมาตรการฯ	ปัญหา อุปสรรค ที่ไม่สามารถปฏิบัติตาม มาตรการ และแนวทางแก้ไข	ภาพประกอบ
<p>2. เสียง</p> <p>ให้ทำการตรวจวัดระดับเสียงในรูปของระดับเสียงเฉลี่ย 24 ชั่วโมง และระดับเสียงสูงสุด จำนวน 2 สถานี ได้แก่</p> <ul style="list-style-type: none"> - บ้านหัวเขาพระไกร - บ้านพุน้อย <p>ปีละ 2 ครั้ง สถานีละ 3 วันต่อเนื่อง (ช่วงเดือนเมษายน-พฤษภาคม และช่วงเดือนพฤศจิกายน-ธันวาคม)</p>	<p>- ทำการตรวจวัดระดับเสียงในรูปของระดับเสียงเฉลี่ย 24 ชั่วโมง (Leq 24 hr.) และระดับเสียงสูงสุด (Lmax) ในช่วงวันที่ 27-30 พฤษภาคม 2565 จำนวน 2 สถานี ตามที่เงื่อนไขกำหนดพบว่า มีค่า Leq 24 hr. อยู่ในช่วง 53.1-58.9 เดซิเบล เอ และค่า Lmax อยู่ในช่วง 89.3-96.5 เดซิเบล เอ ซึ่งมีค่าอยู่ในเกณฑ์ที่มาตรฐานกำหนด</p>	<p>- ไม่มี</p>

<p>ตรวจวัดระดับเสียงบริเวณบ้านหัวเขาพระไกร</p>

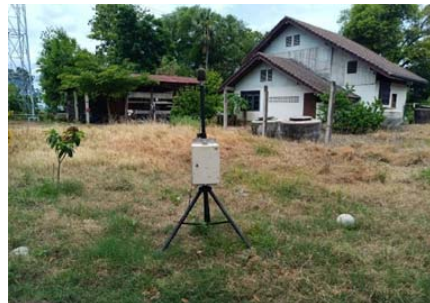
<p>ตรวจวัดระดับเสียงบริเวณบ้านพุน้อย</p>

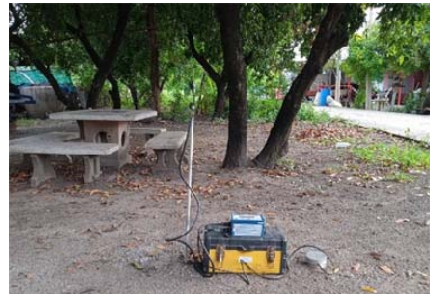
มาตรการติดตามตรวจสอบ ผลกระทบสิ่งแวดล้อม	ผลการปฏิบัติตามมาตรการฯ	ปัญหา อุปสรรค ที่ไม่สามารถปฏิบัติตาม มาตรการ และแนวทางแก้ไข	ภาพประกอบ
3. แรงสั่นสะเทือน ให้ทำการตรวจวัดแรงสั่นสะเทือนในรูปของค่า ความเร็วอนุภาคสูงสุด ความถี่ และการจัด จำนวน 3 สถานี คือ - บ้านหัวเขาพระไกร - บ้านพุน้อย - ขอบแปลงพื้นที่โครงการ ปีละ 2 ครั้ง (ช่วงเดือนเมษายน-พฤษภาคม และช่วง เดือนพฤศจิกายน-ธันวาคม)	- ทำการตรวจวัดแรงสั่นสะเทือนจากการระเบิด หน้าเหมืองในวันที่ 28 พฤษภาคม 2565 จำนวน 3 สถานี ตามที่เงื่อนไขกำหนด พบว่า บริเวณ ขอบแปลงประทานบัตร มีค่าความเร็วอนุภาค สูงสุดที่มีค่ามากที่สุดเมื่อเทียบกับสถานีอื่นๆ โดย มีค่าความเร็วอนุภาคสูงสุดในแนวถนน เท่ากับ 1.095 มิลลิเมตร/วินาที ความถี่ เท่ากับ 37 เฮิรตซ์ และค่าการจัด เท่ากับ 0.005 มิลลิเมตร ซึ่งมีค่าอยู่ในเกณฑ์ที่มาตรฐานกำหนด	- ไม่มี	  <p>ตรวจวัดแรงสั่นสะเทือนบริเวณ บ้านหัวเขาพระไกร</p>

<p>ตรวจวัดแรงสั่นสะเทือนบริเวณบ้านพุน้อย</p>   <p>ตรวจวัดแรงสั่นสะเทือนบริเวณขอบแปลงพื้นที่ โครงการ</p>

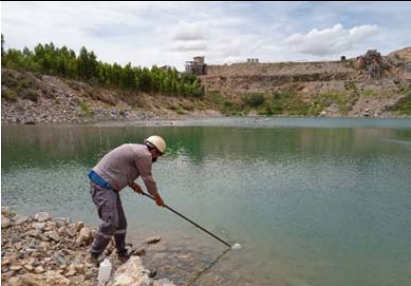
มาตรการติดตามตรวจสอบ ผลกระทบสิ่งแวดล้อม	ผลการปฏิบัติตามมาตรการฯ	ปัญหา อุปสรรค ที่ไม่สามารถปฏิบัติตาม มาตรการ และแนวทางแก้ไข	ภาพประกอบ
<p>4. คุณภาพน้ำผิวดิน/ ให้ทำการเก็บตัวอย่างน้ำผิวดินเพื่อทำการวิเคราะห์ คุณภาพน้ำ ประกอบด้วยดัชนี ความเป็นกรด-ด่าง ความกระด้างทั้งหมด ตะกอนแขวนลอย และความขุ่น จำนวน 2 สถานี ได้แก่</p> <ul style="list-style-type: none"> - ชุมเหมืองของโครงการ - ห้วยไม่มีชื่อด้านทิศตะวันออก <p>ปีละ 2 ครั้ง (ช่วงเดือนเมษายน-พฤษภาคม และช่วง เดือนพฤศจิกายน-ธันวาคม)</p>	<p>- ทำการเก็บตัวอย่างน้ำผิวดิน จำนวน 2 สถานี ตามเงื่อนไขกำหนด ในวันที่ 31 พฤษภาคม 2565 เพื่อนำไปวิเคราะห์คุณภาพน้ำ ซึ่งพบว่า ดัชนี ต่างๆ ที่ทำการวิเคราะห์มีค่าอยู่ในเกณฑ์ที่ มาตรฐานกำหนด</p>	<p>- ไม่มี</p>

<p>เก็บตัวอย่างน้ำผิวดินบริเวณชุมเหมืองของ โครงการ</p>

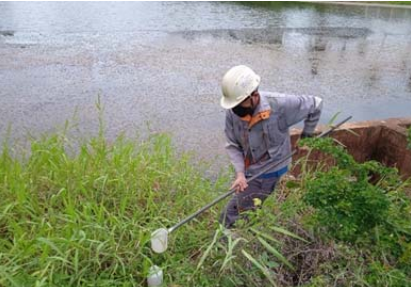
<p>เก็บตัวอย่างน้ำผิวดินบริเวณห้วยไม่มีชื่อด้านทิศ ตะวันออก</p>

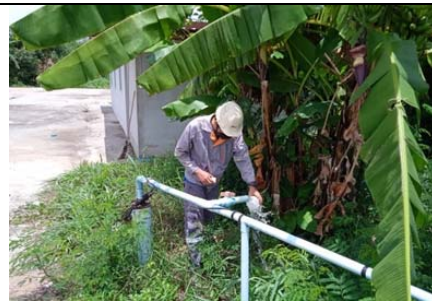
มาตรการติดตามตรวจสอบ ผลกระทบสิ่งแวดล้อม	ผลการปฏิบัติตามมาตรการฯ	ปัญหา อุปสรรค ที่ไม่สามารถปฏิบัติตาม มาตรการ และแนวทางแก้ไข	ภาพประกอบ
<p>5. คุณภาพน้ำใต้ดิน ให้ทำการเก็บตัวอย่างน้ำใต้ดินเพื่อทำการวิเคราะห์ คุณภาพน้ำ ประกอบด้วยดัชนี ความเป็นกรด-ด่าง ความกระด้างทั้งหมด และตะกอนละลายทั้งหมด จำนวน 2 สถานี ได้แก่</p> <ul style="list-style-type: none"> - บ่อบาดาลบ้านหัวเขาพระไกร - บ่อบาดาลบ้านพุน้อย <p>ปีละ 2 ครั้ง (ช่วงเดือนเมษายน-พฤษภาคม และช่วง เดือนพฤศจิกายน-ธันวาคม)</p>	<p>- ทำการเก็บตัวอย่างน้ำใต้ดิน จำนวน 2 สถานี ตาม เงื่อนไขกำหนด ในวันที่ 31 พฤษภาคม 2565 เพื่อนำไปวิเคราะห์คุณภาพน้ำ ซึ่งพบว่า ดัชนี ต่างๆ ที่ทำการวิเคราะห์มีค่าอยู่ในเกณฑ์ที่ มาตรฐานกำหนด</p>	<p>- ไม่มี</p>

<p>เก็บตัวอย่างน้ำใต้ดินบริเวณบ่อบาดาลบ้านหัว เขาพระไกร</p>

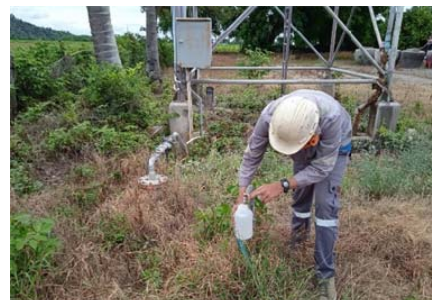
<p>เก็บตัวอย่างน้ำใต้ดินบริเวณบ้านพุน้อย</p>

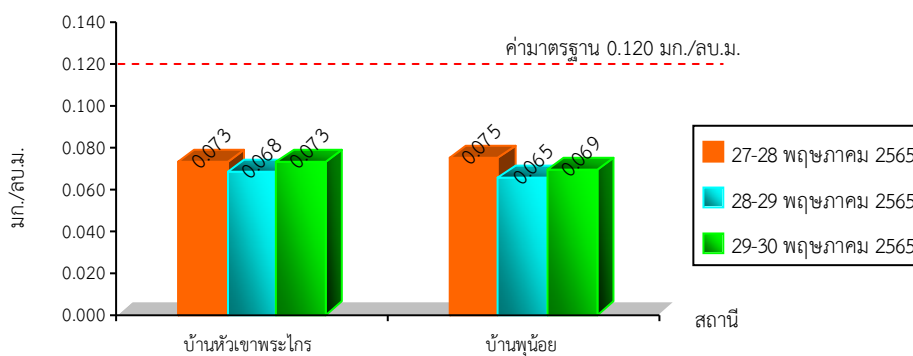
รูปที่ 2-3 กราฟแสดงผลการตรวจวัดปริมาณ PM-10 ในช่วงวันที่ 27-30 พฤษภาคม 2565

จากผลการตรวจวัดคุณภาพอากาศในรูปของปริมาณฝุ่นละอองแขวนลอยรวม (TSP) ในช่วงวันที่ 27-30 พฤษภาคม 2565 พบว่า บ้านหัวเขาพระไกร มีค่า TSP อยู่ในช่วง 0.182-0.197 มิลลิกรัม/ลูกบาศก์เมตร ค่า PM-10 อยู่ในช่วง 0.068-0.073 มิลลิกรัม/ลูกบาศก์เมตร และบ้านพุน้อย มีค่า TSP อยู่ในช่วง 0.181-0.196 มิลลิกรัม/ลูกบาศก์เมตร ค่า PM-10 อยู่ในช่วง 0.065-0.075 มิลลิกรัม/ลูกบาศก์เมตร ซึ่งอยู่ในเกณฑ์มาตรฐานตามประกาศคณะกรรมการสิ่งแวดล้อมแห่งชาติ ฉบับที่ 24 พ.ศ. 2547 เรื่อง กำหนดมาตรฐานคุณภาพอากาศในบรรยากาศโดยทั่วไป ที่กำหนดค่า TSP ไว้ไม่เกิน 0.330 มิลลิกรัม/ลูกบาศก์เมตร
