บทที่ 2

ผลการปฏิบัติตามมาตรการป้องกัน
และแก้ไขผลกระทบสิ่งแวดล้อม
และมาตรการติดตามตรวจสอบ
ผลกระทบสิ่งแวดล้อม

2.1 มาตรการป้องกันและแก้ไขผลกระทบสิ่งแวดล้อม

ผลการตรวจสอบการปฏิบัติตามมาตรการป้องกันและแก้ไขผลกระทบสิ่งแวดล้อม ตามที่ระบุไว้ในหนังสือแจ้งผลการพิจารณารายงานผลกระทบสิ่งแวดล้อมเบื้องต้น โครงการเหมืองแร่ทรายแก้ว คำขอประทานบัตรที่ 2/2554 ของ ห้างหุ้นส่วนจำกัด เจียสชะฮวด (ปัจจุบันคือ บริษัท เจียสชะฮวด จำกัด) ตั้งอยู่หมู่ที่ 3 ตำบลขากพง อำเภอแกลง จังหวัดตามหนังสือที่ ทส 1009.2/4000 ลงวันที่ 29 เมษายน 2554 ปัจจุบันได้รับอนุญาตเป็นประทานบัตรที่ 17370/16008 รายละเอียดดังตารางที่ 2-1 ถึงตารางที่ 2-3

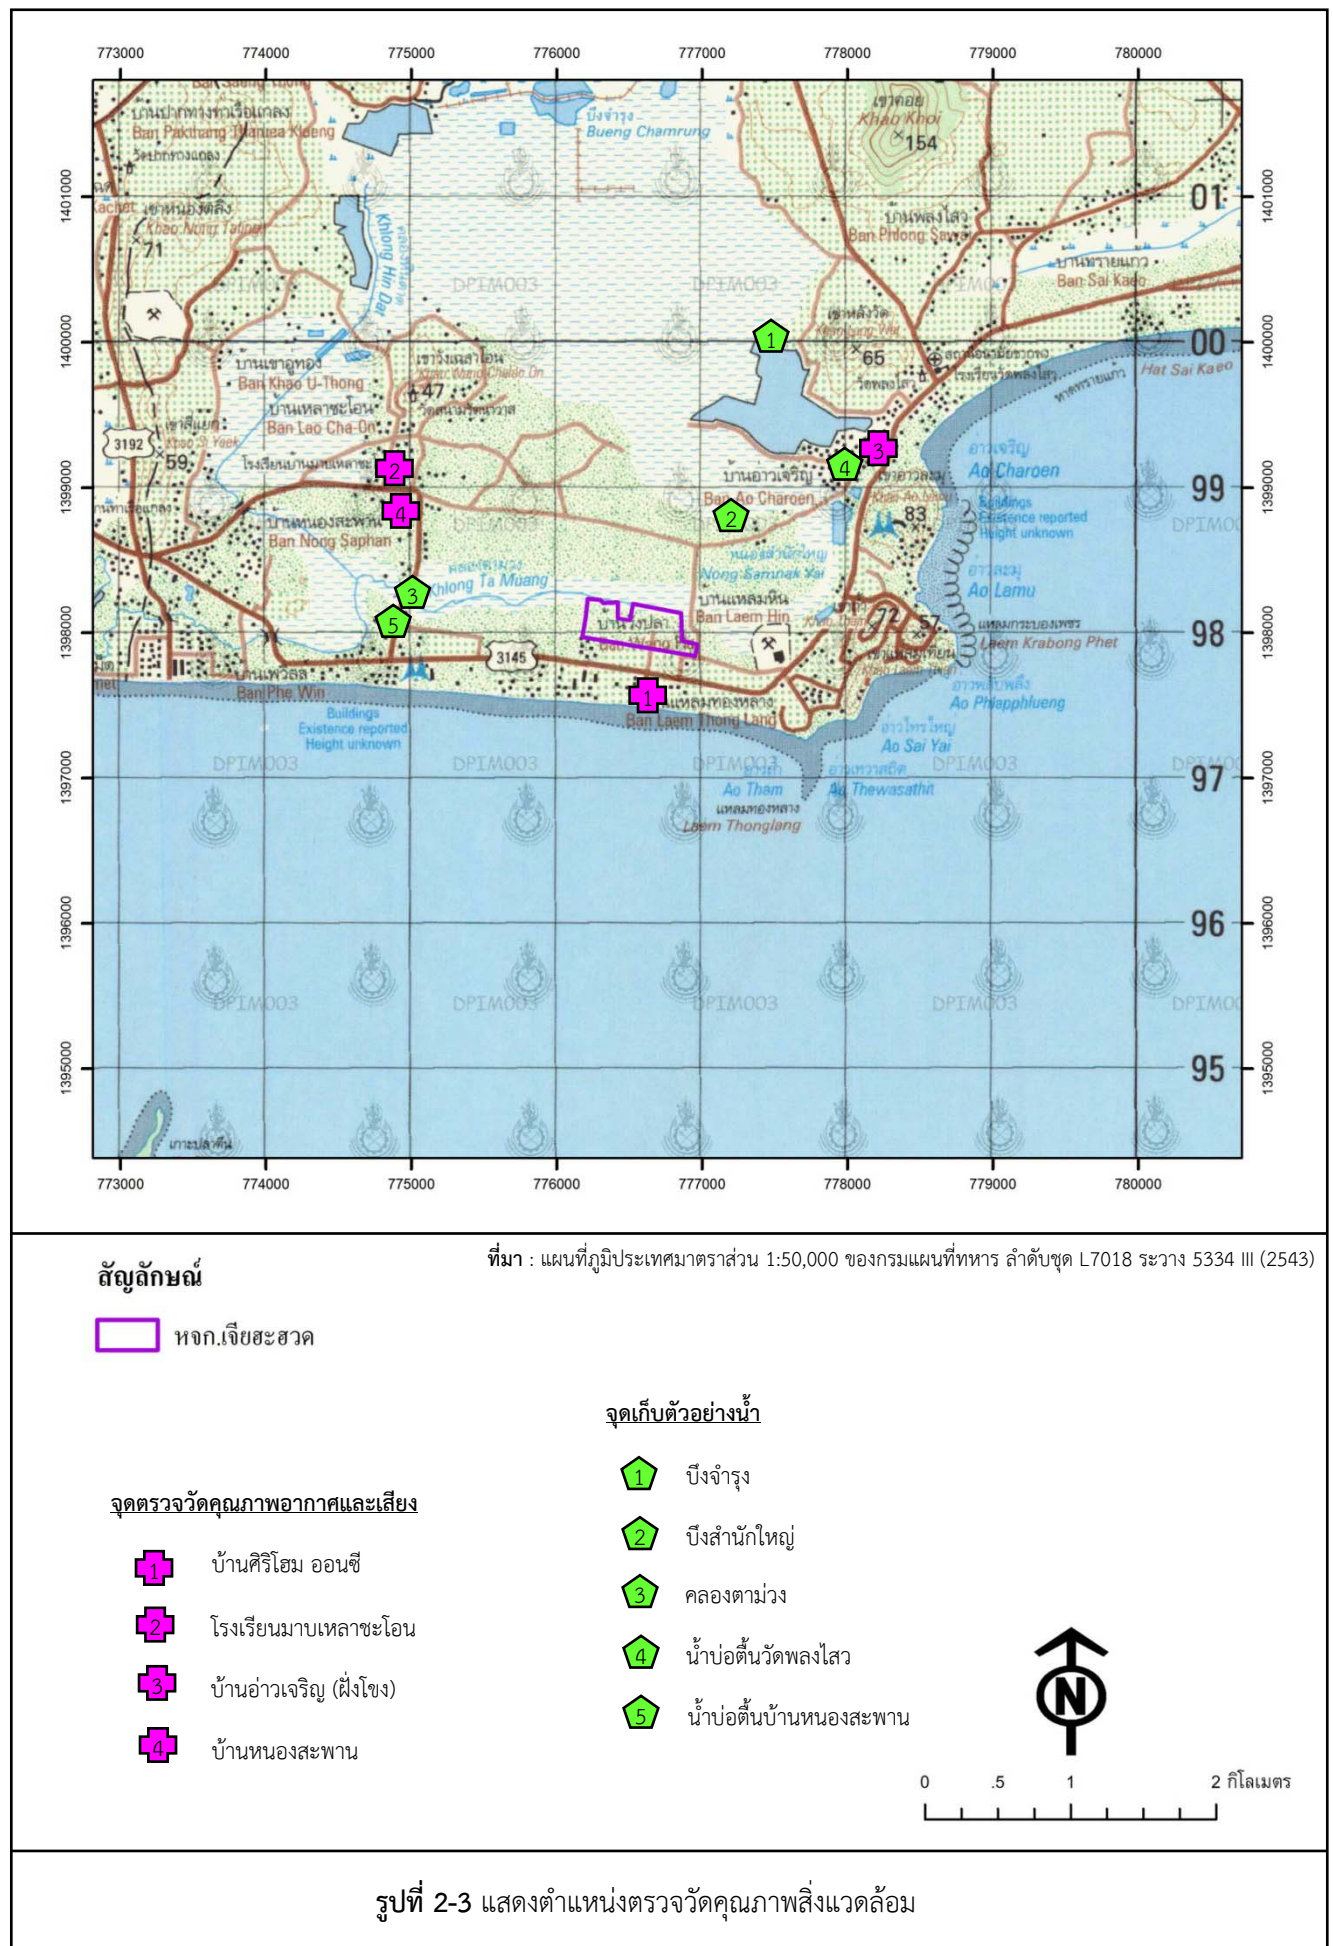
รูปที่ 2-2 กราฟแสดงผลการตรวจวัดปริมาณ TSP ในช่วงวันที่ 22-25 มีนาคม 2565

จากผลการตรวจวัดคุณภาพอากาศในรูปของปริมาณฝุ่นละอองแขวนลอยรวม (TSP) และฝุ่นละอองขนาดเล็ก (PM-10) ในช่วงวันที่ 22-25 มีนาคม 2565 พบว่า บ้านศิริโฮม อ่อนชี มีค่า TSP อยู่ในช่วง 0.042-0.049 มิลลิกรัม/ลูกบาศก์เมตร ค่า PM-10 อยู่ในช่วง 0.023-0.028 มิลลิกรัม/ลูกบาศก์เมตร โรงเรียนบ้านมาบเหลาชะโอน มีค่า TSP อยู่ในช่วง 0.041-0.048 มิลลิกรัม/ลูกบาศก์เมตร ค่า PM-10 อยู่ในช่วง 0.020-0.025 มิลลิกรัม/ลูกบาศก์เมตร บ้านอ่าวเจริญ (ฝั่งโขง) มีค่า TSP อยู่ในช่วง 0.038-0.042 มิลลิกรัม/ลูกบาศก์เมตร ค่า PM-10 อยู่ในช่วง 0.018-0.023 มิลลิกรัม/ลูกบาศก์เมตร และบ้านหนองสะพาน มีค่า TSP อยู่ในช่วง 0.026-0.029 มิลลิกรัม/ลูกบาศก์เมตร ค่า PM-10 อยู่ในช่วง 0.015-0.019 มิลลิกรัม/ลูกบาศก์เมตร ซึ่งอยู่ในเกณฑ์มาตรฐานตามประกาศคณะกรรมการสิ่งแวดล้อมแห่งชาติ ฉบับที่ 24 พ.ศ. 2547 เรื่อง กำหนดมาตรฐานคุณภาพอากาศในบรรยากาศโดยทั่วไป ที่กำหนดค่า TSP ไว้ไม่เกิน 0.330 มิลลิกรัม/ลูกบาศก์เมตร และ PM-10 ไว้ไม่เกิน 0.120 มิลลิกรัม/ลูกบาศก์เมตร
