รายงานผลการปฏิบัติตามมาตรการป้องกันและแก้ไขผลกระทบสิ่งแวดล้อม
และมาตรการติดตามตรวจสอบผลกระทบสิ่งแวดล้อม
โครงการเขื่อนร่ำ เฟสตัวล ภูเก็ด (ระยะดำเนินการ)
ของบริษัท สรรพสินค้าเขื่อนร่ำ จำกัด
ตั้งอยู่บริเวณเลขที่ 74,75 หมู่ที่ 5 ตำบลวิชิต อำเภอเมือง จังหวัดภูเก็ต 83000
เดือนมกราคม – มิถุนายน 2565

รายงานผลการปฏิบัติตามมาตรการป้องกันและแก้ไขผลกระทบสิ่งแวดล้อม
และมาตรการติดตามตรวจสอบผลกระทบสิ่งแวดล้อม

- ชื่อโครงการ เซ็นทรัล เฟสตีวัล ภูเก็ต
ชื่อเดิมโครงการ -
- สถานที่ตั้ง เลขที่ 74,75 หมู่ที่ 5 ตำบลวิชิต อำเภอเมืองภูเก็ต จังหวัดภูเก็ต
- ชื่อเจ้าของโครงการ บริษัท สรรพสินค้าเซ็นทรัล จำกัด
- สถานที่ติดต่อ เลขที่ 74, 75 หมู่ที่ 5 ตำบลวิชิต อำเภอเมืองภูเก็ต จังหวัดภูเก็ต

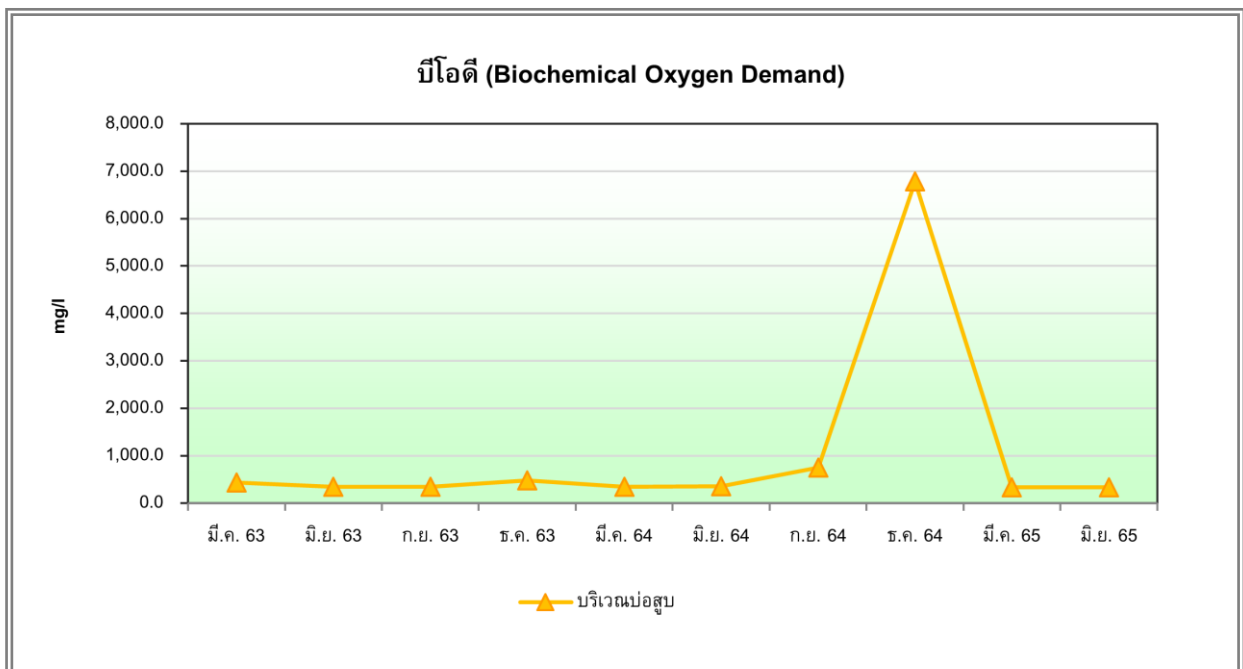
เมื่อเปรียบเทียบผลการตรวจวิเคราะห์คุณภาพน้ำทิ้ง ตั้งแต่เดือนกันยายน 2562 – มิถุนายน 2565 แสดงดังตารางที่ 4.3-4 ถึงตารางที่ 4.3-6 และรูปที่ 4.3-1 ถึงรูปที่ 4.3-18 พบว่า น้ำทิ้งจากบริเวณบ่อตรวจคุณภาพน้ำสุดท้ายก่อนระบายออกสู่ภายนอกโครงการ มีค่าเปลี่ยนแปลงไม่คงที่ ซึ่งทางโครงการมีการตรวจสอบหาสาเหตุและปรับปรุงแก้ไขอยู่เสมอเพื่อลดค่าความสกปรกของน้ำทิ้งให้อยู่ในเกณฑ์มาตรฐานกำหนด

รูปที่ 4.3-2 กราฟเปรียบเทียบผลการตรวจวิเคราะห์บีโอดี (Biochemical Oxygen Demand)
บริเวณบ่อสูบ โครงการเซินทรัล เฟสติวัล ภูเก็ต (ระยะดำเนินการ)
ระหว่างเดือนมีนาคม 2563 – มิถุนายน 2565

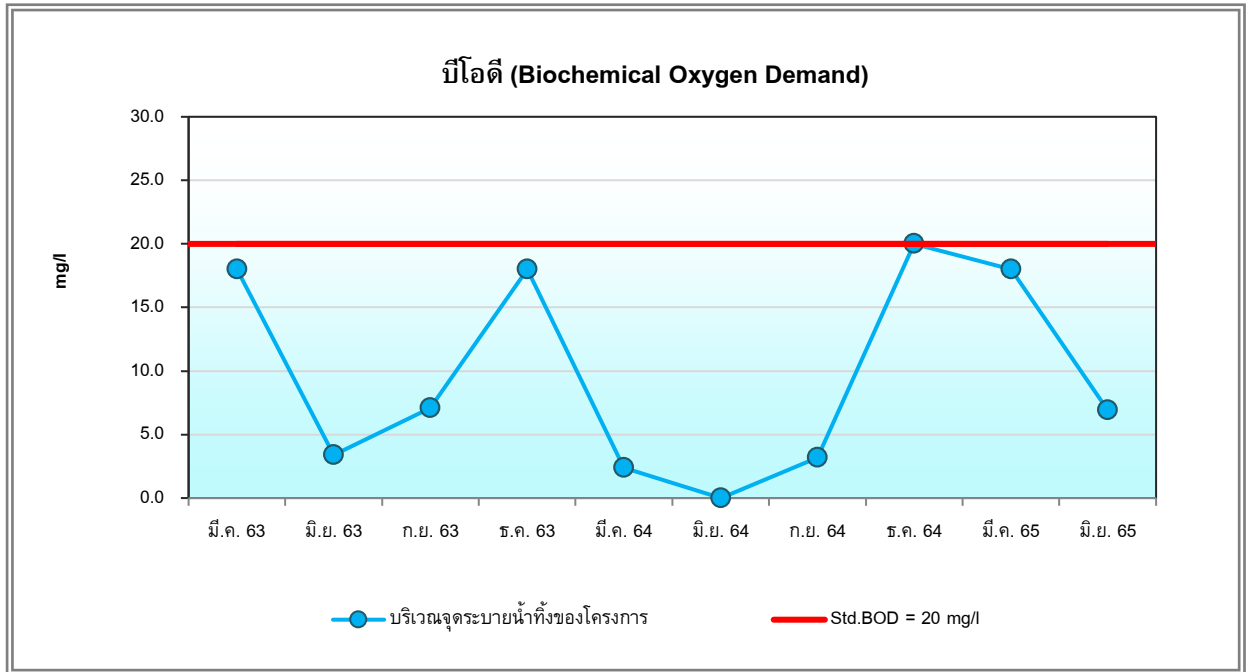
รูปที่ 4.3-11 กราฟเปรียบเทียบผลการตรวจวิเคราะห์บีโอดี (Biochemical Oxygen Demand) บริเวณจุดระบายน้ำทิ้งของโครงการ โครงการเซินทรัล เฟสติวัล ภูเก็ต (ระยะดำเนินการ) ระหว่างเดือนมีนาคม 2563 – มิถุนายน 2565

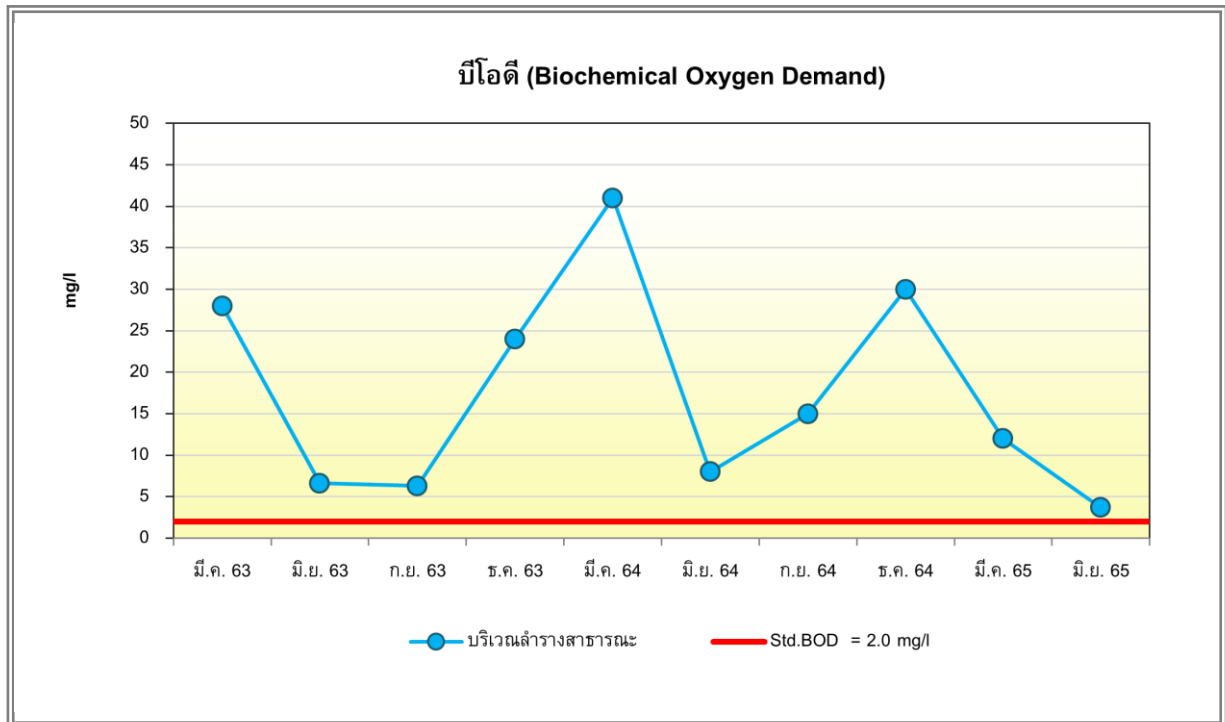
ผลการตรวจวิเคราะห์คุณภาพน้ำผิวดิน บริเวณลำรางสาธารณะ แสดงดังตารางที่ 4.3-7 และรูปที่ 4.3-28 เมื่อเปรียบเทียบกับมาตรฐานตามประกาศคณะกรรมการสิ่งแวดล้อมแห่งชาติ ฉบับที่ 8 (พ.ศ.2537) เรื่อง กำหนดมาตรฐานคุณภาพน้ำในแหล่งน้ำผิวดินประเภทที่ 3 พบว่า ดัชนีที่ทำการตรวจวิเคราะห์ส่วนใหญ่มีค่าอยู่ในเกณฑ์ที่มาตรฐานกำหนด ยกเว้น ค่าความสกปรกในรูปบีโอดี และแบคทีเรียกลุ่มฟีคอลโคลิฟอร์มที่มีค่าสูงเกินเกณฑ์ที่มาตรฐานกำหนด ทั้งนี้ บริเวณจุดเก็บตัวอย่างเป็นแหล่งรองรับน้ำทิ้งจากหลายอาคาร อาจส่งผลให้คุณภาพน้ำผิวดินมีค่าสูงเกินเกณฑ์มาตรฐาน แต่อย่างไรก็ตามทางโครงการจะทำการบำบัดคุณภาพน้ำทิ้งให้มีค่าอยู่ในเกณฑ์มาตรฐานก่อนที่จะระบายออกสู่ลำรางสาธารณะ

รูปที่ 4.3-21 กราฟเปรียบเทียบผลการตรวจวิเคราะห์บีโอดี (Biochemical Oxygen Demand)

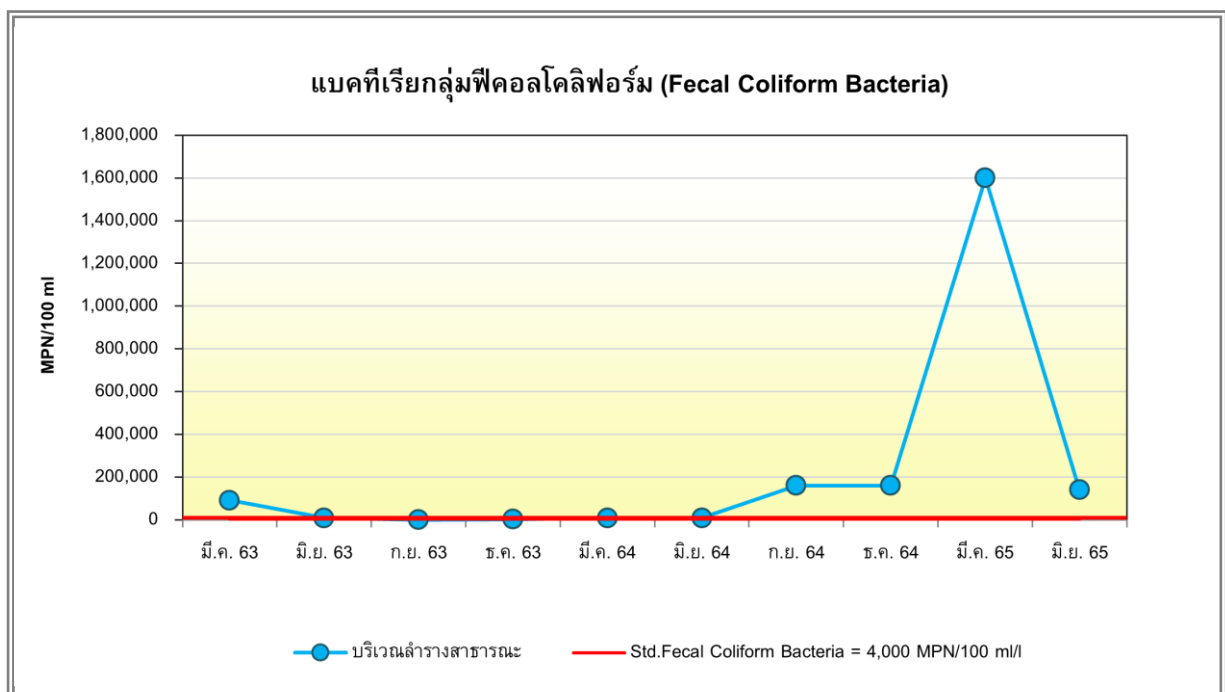
รูปที่ 4.3-22 กราฟเปรียบเทียบผลการตรวจวิเคราะห์แบคทีเรียกลุ่มฟีคอลโคลิฟอร์ม (Fecal Coliform Bacteria)
