ตารางที่ 2.1 สรุปผลการปฏิบัติตามมาตรการลดผลกระทบสิ่งแวดล้อม โครงการ โรงแรม ไอบิส กรุงเทพ ริเวอร์ไซด์ บริษัท เอรಾವันเจ้าพระยาจำกัด ช่วง 6 เดือนหลัง
กรกฎาคม-ธันวาคม 2565

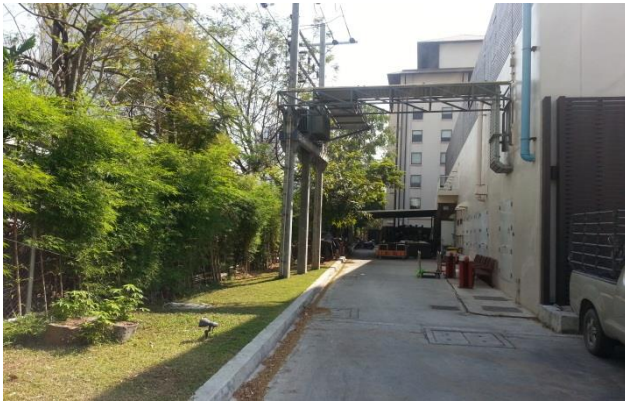
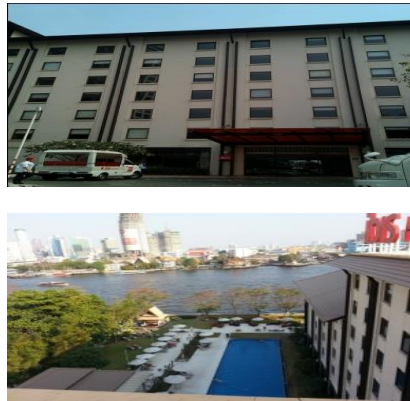
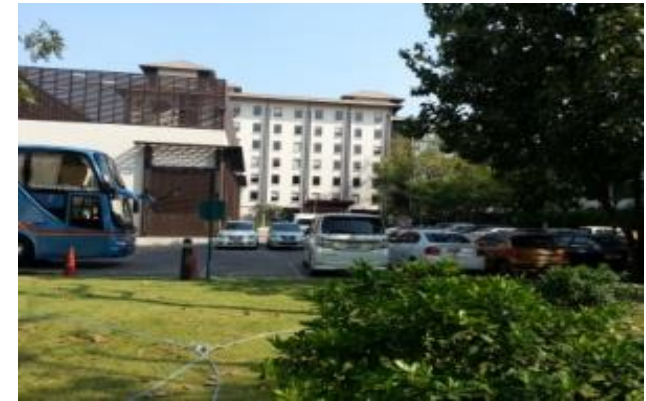
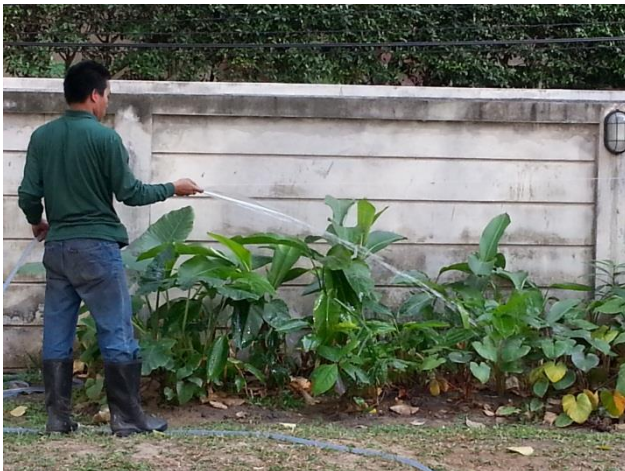
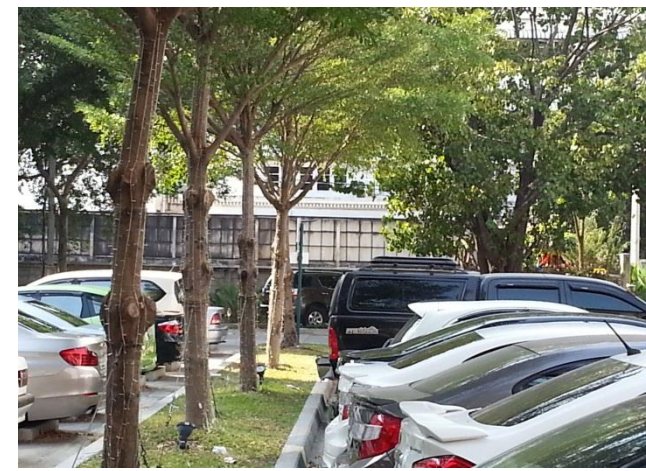
| ผลกระทบสิ่งแวดล้อม | มาตรการลดผลกระทบ | รายละเอียดการปฏิบัติตามมาตรการจริง | ปัญหาและแนวทางแก้ไข |
|---|---|---|---|
| 2.1 ทรัพยากรสิ่งแวดล้อมทางกายภาพ 2.1.1 สภาพทางภูมิประเทศ เมื่อโครงการเปิดดำเนินการ บริเวณพื้นที่ โครงการจะเปลี่ยนสภาพเป็นที่ตั้งอาคาร โรงแรมขนาดความสูง 7ชั้น จำนวน 1อาคาร อาคาร สาธารณูปโภค ขนาดความสูง 2ชั้น และชั้นใต้ดิน 1 ชั้น จำนวน1อาคาร และอาคาร ห้องประชุมขนาดชั้นเดียว 1 อาคารแทนพื้นที่ เดิมซึ่งเป็นพื้นที่ว่างรอการใช้ประโยชน์ โดย ปรับระดับพื้นบริเวณพื้นที่โครงการภายหลัง ก่อสร้างแล้วเสร็จ จะมีระดับใกล้เคียงกับพื้นที่ ข้างเคียง ดังนั้น การเกิดขึ้นของโครงการจึงไม่ ก่อให้เกิดผลกระทบที่มีนัยสำคัญต่อลักษณะ ภูมิประเทศโดยรอบโครงการ | ดูแลพื้นที่สีเขียวให้มีความสวยงามอยู่เสมอ | ปฏิบัติตามมาตรการ (รูปที่ 2.1) | ไม่พบปัญหา |

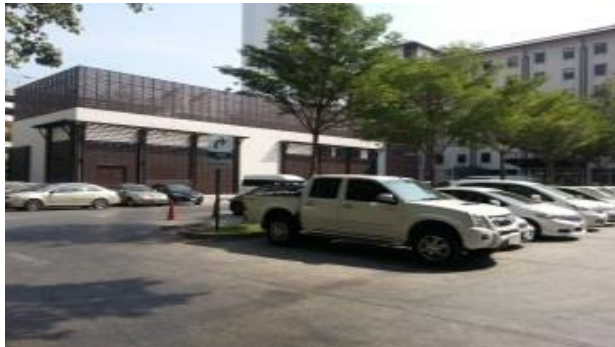
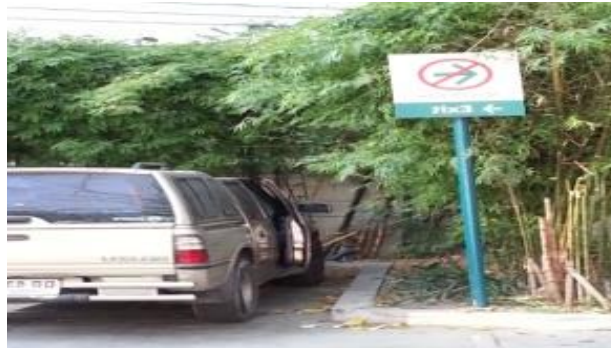
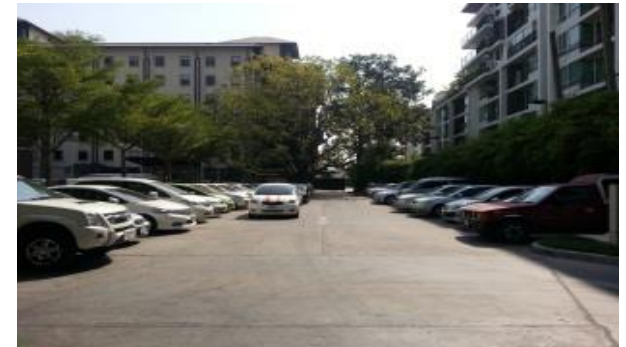
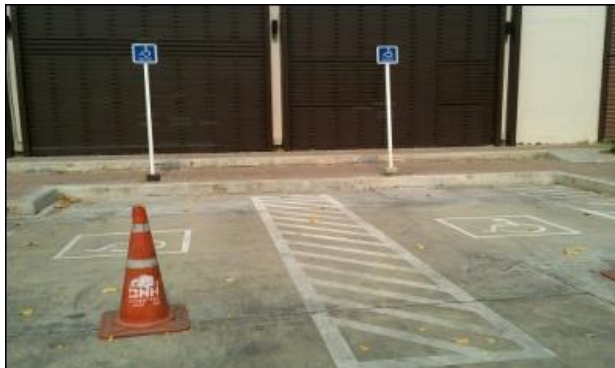
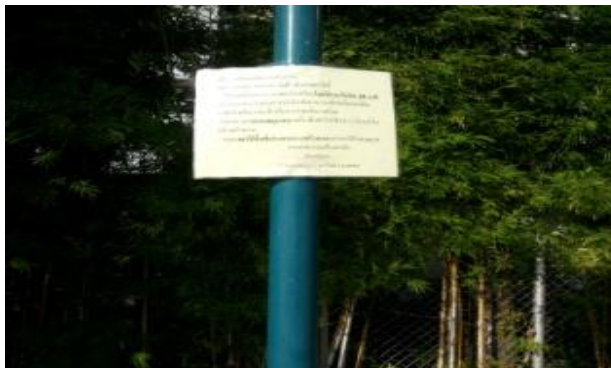
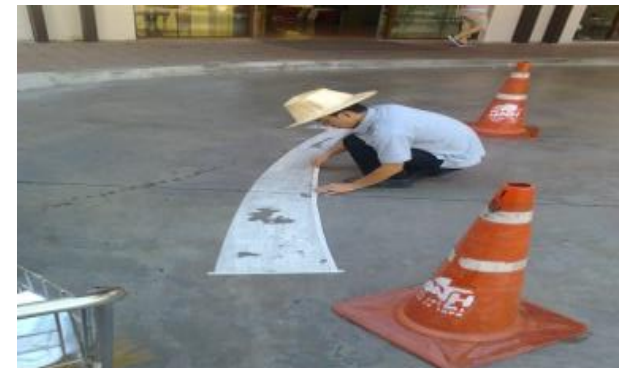
| ผลกระทบสิ่งแวดล้อม | มาตรการลดผลกระทบ | รายละเอียดการปฏิบัติตามมาตรการจริง | ปัญหาและแนวทางแก้ไข |
|---|---|--|---|
| 1) ฝุ่นละออง | 1. ควบคุมความเร็วของรถภายในโครงการ เช่น ป้ายจำกัดความเร็ว สันนุนลดความเร็ว เพื่อ ไม่ให้เกิดการฟุ้งกระจายของฝุ่นในผิวถนน | ความเร็วของรถที่วิ่งเข้ามาในโครงการจะถูก จำกัดความเร็วด้วยระยะทางที่สั้นและเป็นทาง โค้ง ปฏิบัติตามมาตรการ (รูปที่ 2.2) | ไม่พบปัญหา |

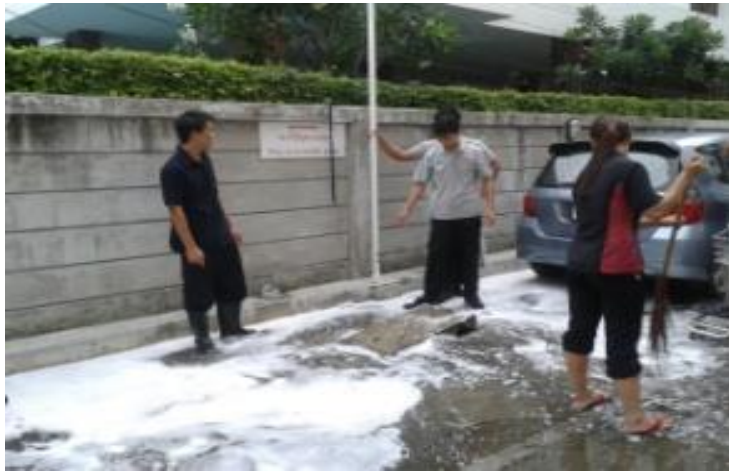
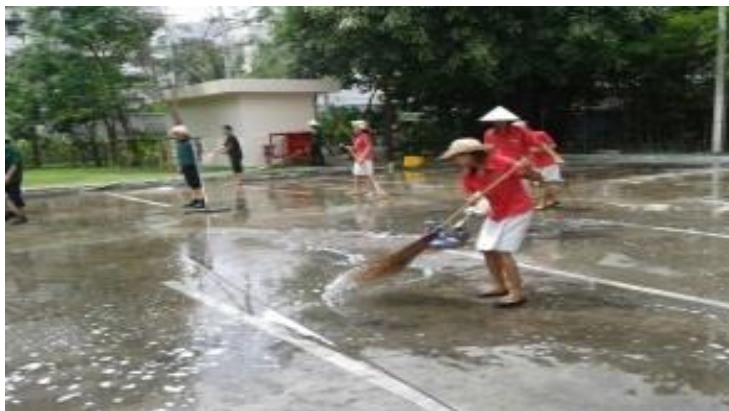
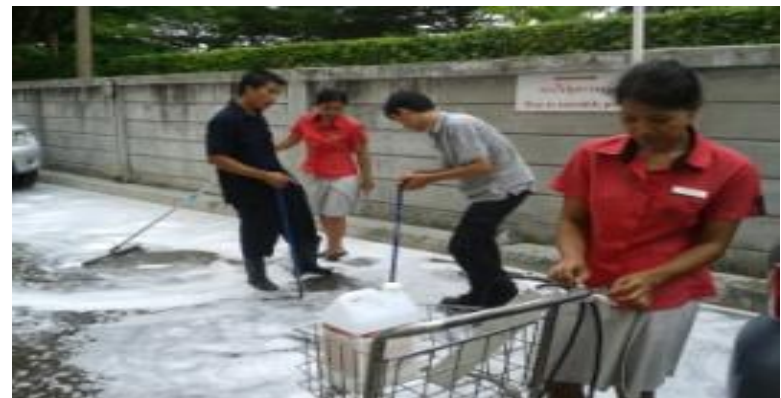
| ผลกระทบสิ่งแวดล้อม | มาตรการลดผลกระทบ | รายละเอียดการปฏิบัติตามมาตรการจริง | ปัญหาและแนวทางแก้ไข |
|---|---|--|---|
| | 2. หมั่นดูแลรักษาความสะอาดบริเวณถนน โดยฉีดล้างถนนเป็นครั้งคราว | ปฏิบัติตามมาตรการ (รูปที่ 2.3) | ไม่พบปัญหา |

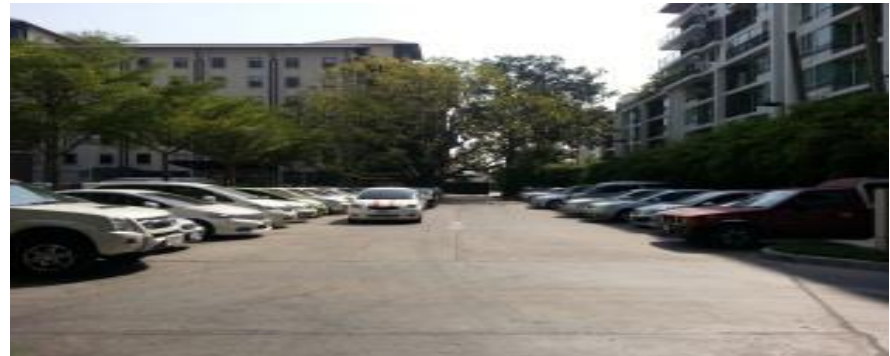
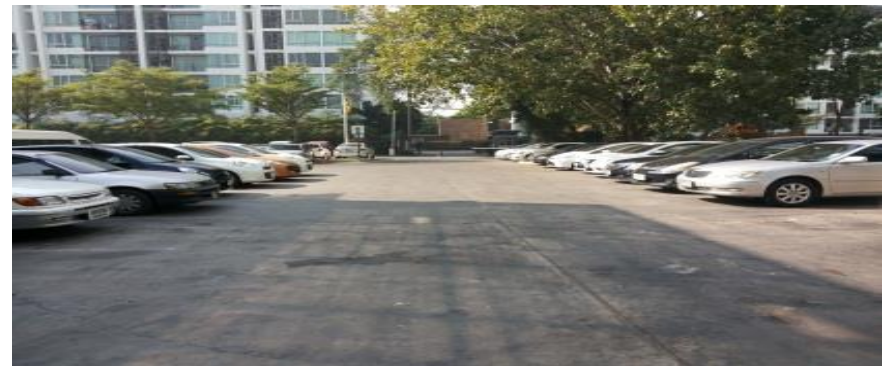
| ผลกระทบสิ่งแวดล้อม | มาตรการลดผลกระทบ | รายละเอียดการปฏิบัติตามมาตรการจริง | ปัญหาและแนวทางแก้ไข |
|---|---|--|---|
| 2) มลพิษทางอากาศ | 1.จัดให้มีที่จอดรถอยู่บริเวณชั้น 1 โดย ออกแบบให้มีลักษณะเปิดโล่งไม่ปิดทึบและมี ลมพัดผ่านตลอดเวลา | ปฏิบัติตามมาตรการ (รูปที่ 2.4) | ไม่พบปัญหา |
