บทที่ 2

ผลการปฏิบัติตามมาตรการป้องกัน แก้ไข และลดผลกระทบสิ่งแวดล้อม

ตารางที่ 2.1 สรุปผลการปฏิบัติตามมาตรการป้องกัน แก้ไข และลดผลกระทบสิ่งแวดล้อม โครงการโรงไฟฟ้าเอ็กโก โคเจน
บริษัท เอ็กโก โคเจนเนอเรชั่น จำกัด ประจำปีเดือนกรกฎาคม-ธันวาคม 2565

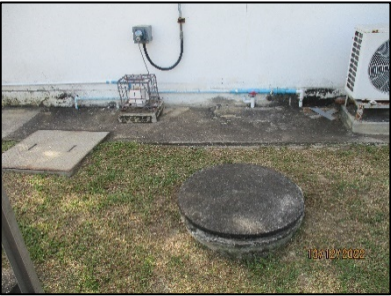
| ผลกระทบสิ่งแวดล้อม | มาตรการป้องกันแก้ไขและลดผลกระทบ | รายละเอียดการปฏิบัติจริง | ปัญหาและแนวทางแก้ไข | อ้างอิง |
|---|---|--|---|--|
| 4. ปริมาณและคุณภาพน้ำใต้ดิน (ต่อ) | - จัดให้มีระบบบำบัดน้ำเสีย/ของเสีย แบบ ถังบำบัดสำเร็จรูป (Onsite Treatment Tank) ความจุรวมไม่น้อยกว่า 3 ลบ.ม./วัน เพื่อบำบัดน้ำเสียให้ได้มาตรฐานก่อนปล่อยให้ซึมลงสู่พื้นดิน | - ทางโครงการจัดให้มีระบบบำบัดน้ำเสีย/ของเสีย แบบถังบำบัดสำเร็จรูป (Onsite Treatment Tank) (รูปที่ 2.7) ความจุรวมไม่น้อยกว่า 3 ลบ.ม./วัน เพื่อบำบัดน้ำเสียให้ได้มาตรฐานก่อนปล่อยให้ซึมลงสู่พื้นดินซึ่งความจุของถังบำบัดสำเร็จรูปสามารถรองรับน้ำเสียที่เกิดขึ้นจากโครงการได้อย่างเพียงพอ | - ไม่พบปัญหา | รูปที่ 2.7 ถังบำบัดน้ำเสียสำเร็จรูป |
