ตรวจสอบท่อคอนกรีตเสริมเหล็ก (Box Culvert)  
Unity Engineering and Consultancy Services Co., Ltd.  
3332 Viwatchai Building, 6 A B Zone Phaholyothin Road,  
Jompol, Chatuchak, Bangkok 10900

2018-00427

สรุปผลการตรวจสอบท่อคอนกรีตเสริมเหล็ก (Box Culvert)

รายงาน : ตรวจสอบท่อคอนกรีตเสริมเหล็ก (Box Culvert)  
สถานที่ : คลังน้ำมันร่วม เซฟรอน บางจาก สุราษฎร์ธานี เลขที่ 104/1 ทางหลวง  
หมายเลข 4079 (ถนนสายปากน้ำ) ตำบลบางกุ้ง อำเภอเมืองสุราษฎร์ธานี  
จังหวัดสุราษฎร์ธานี  
วันที่ตรวจสอบ : 25 - 29 มิถุนายน 2561  
ผู้ตรวจสอบ : 1. นายวรพงศ์ ตันสกุล  
2. นายนิรันดร์ สาดจันทิก  
3. นายทะเล อุปพงษ์

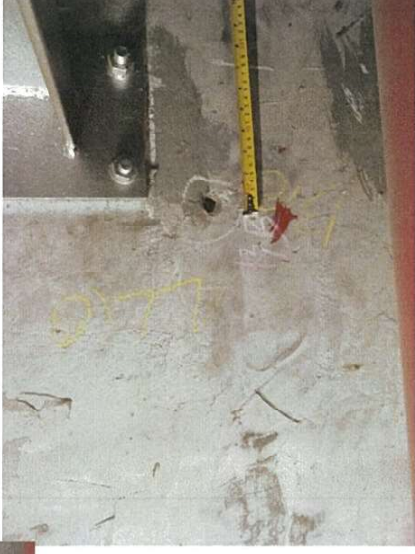
ตำแหน่ง Grid line 12-13B	<p>พบ ในโครงสร้างคอนกรีต ควมำออก และปิดผิวโครงสร้าง เพื่อให้ โครงสร้างเกิดสนิม ผ่านผนังคอนกรีต และผิวของผนังคอนกรีตภายในมีการฉาบปิดผิว มองเห็นรอยแตกร้าวที่ชัดเจนได้ แก้ไขตามรายการที่ 1 และรายการที่ 2</p>

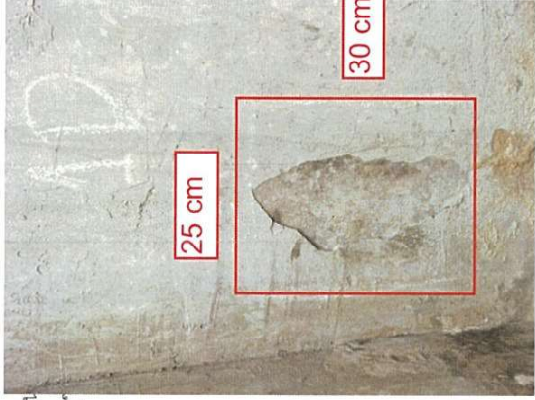
Grid line 1-2D	<ul style="list-style-type: none"> <li>ลักษณะทางกายภาพ พบผิวปูนฉาบผนัง Box Culvert หลุดร่อน</li> <li>วิธีการแก้ไข การหลุดร่อนของปูนฉาบบริเวณนี้ไม่มีผลกระทบกับโครงสร้างแต่การซ่อมแซมได้ แต่ถ้าจะดำเนินการจะดำเนินการก่อนหน้าให้สะดวกและง่าย</li> </ul>

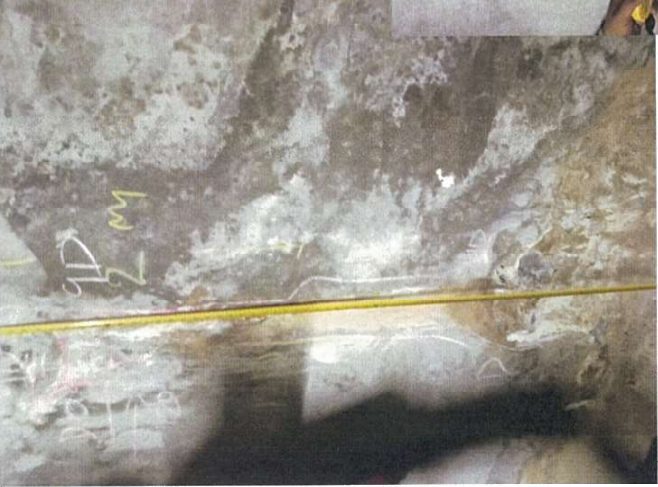
Grid line 9-10D

<p>องค์ประกอบที่ปรากฏในการฉายภาพให้ และบางส่วนมีการกระแทกหลุดร่อนของ กัณฐิพูนจาบ และผิวคอนกรีตที่หลุดร่อน</p>

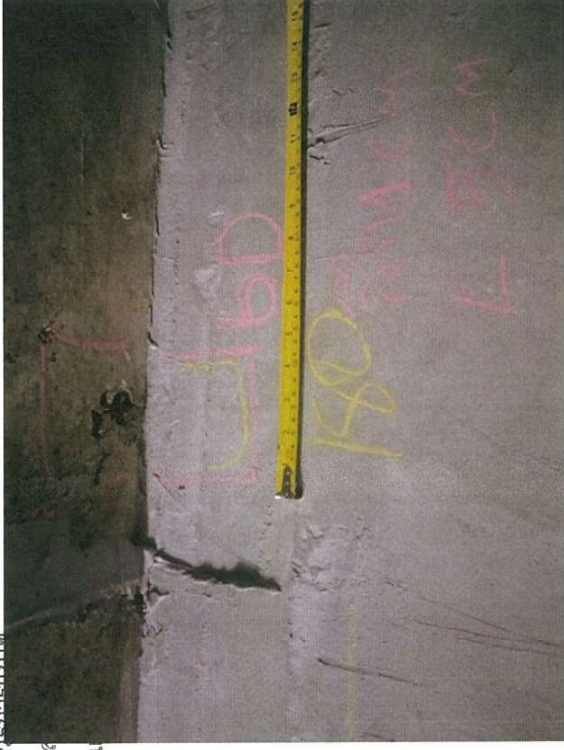
Grid line 6-7A	<ul style="list-style-type: none"> <li>ลักษณะทางกายภาพ</li> <li>พบเพดาน Box Culvert โครงสร้างเป็นโพรงเห็นเหล็กเสริม</li> <li>ร่องรอยน้ำ</li> </ul>
