รายงานผลการปฏิบัติตามมาตรการป้องกันและแก้ไข  
ผลกระทบสิ่งแวดล้อม และมาตรการติดตาม  
ตรวจสอบผลกระทบสิ่งแวดล้อม

โครงการเหมืองแร่ดินอุตสาหกรรม ชนิดดินซีเมนต์  
ประทานบัตรที่ 30475/15995 (คำขอประทานบัตรที่ 5/2551)

ระหว่างเดือนกรกฎาคม-ธันวาคม 2565

เจ้าของโครงการ : บริษัทปูนซีเมนต์ไทย (ลำปาง) จำกัด  
สถานที่ติดต่อ : หมู่ที่ 3 ตำบลทุ่งฝาย อำเภอเมืองลำปาง จังหวัดลำปาง 52000  
โทรศัพท์ : 0 5423 7500

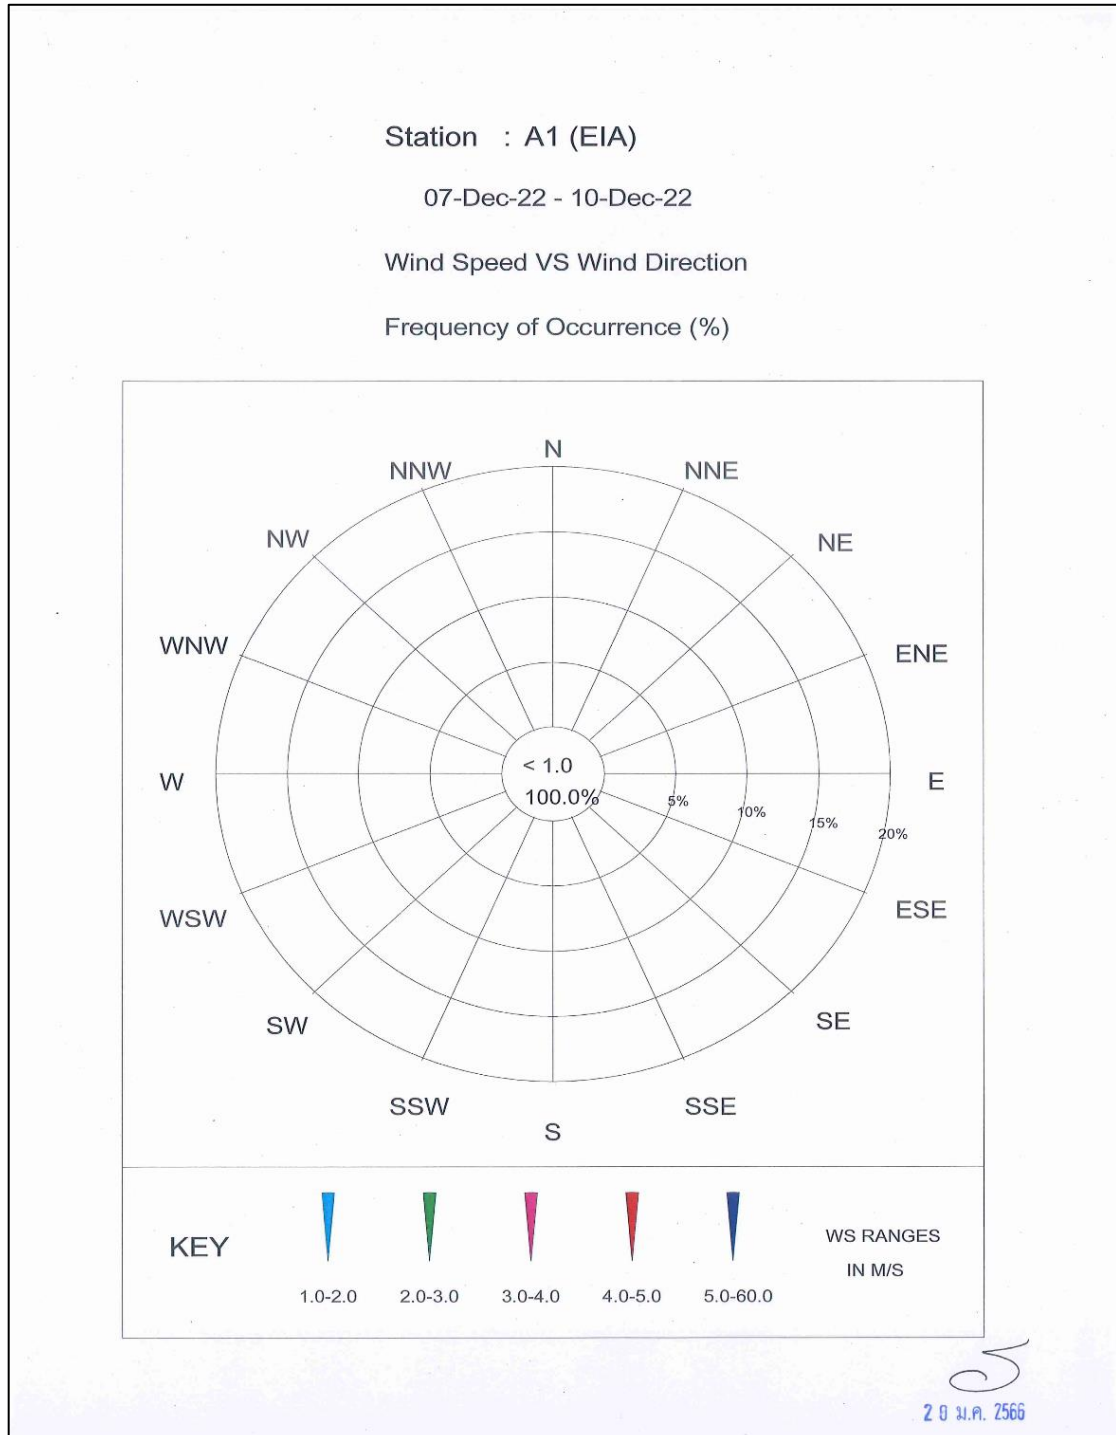
ภาพที่ 3.8 Wind Rose Diagram บริเวณโรงเรียนบ้านร่มไตรรัตน์

โรงเรียนบ้านร่มไตรรัตน์ เป็นลมสงบร้อยละ 100 มีค่าความเร็วลมน้อยกว่า 0.1 เมตร/วินาที  
ดังภาพที่ 3.8

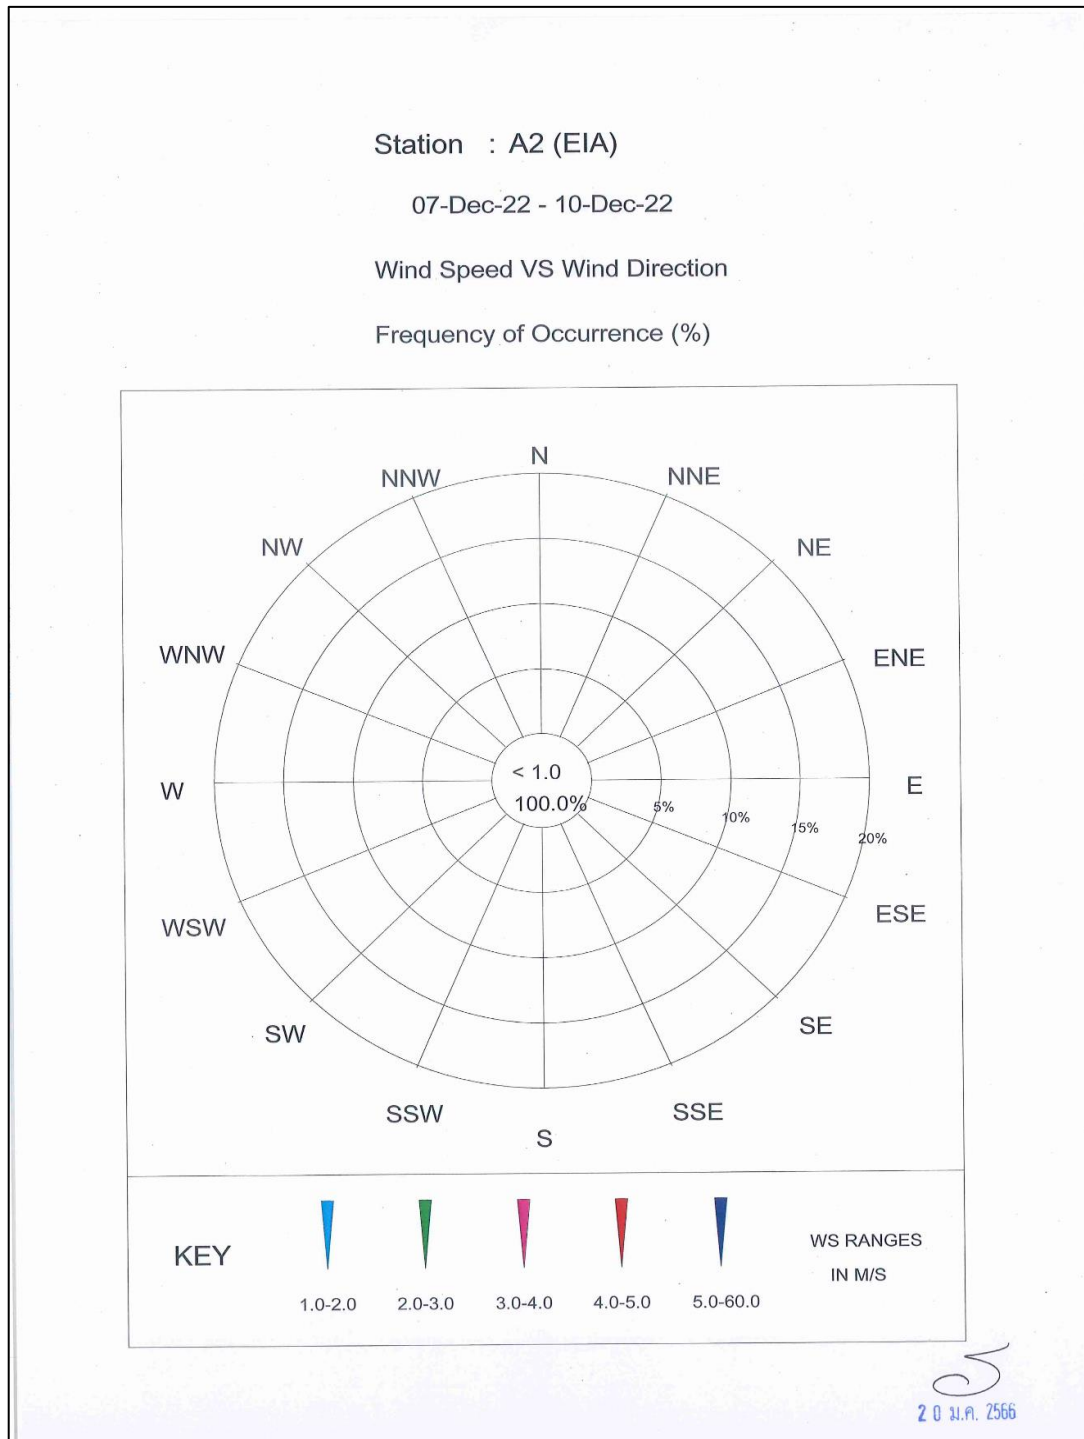
ภาพที่ 3.9 Wind Rose Diagram บริเวณวัดวนคีรีบุญมาราม

วัดวนคีรีบุญมาราม เป็นลมสงบร้อยละ 100 มีค่าความเร็วลมน้อยกว่า 0.1 เมตร/วินาที  
ดังภาพที่ 3.9

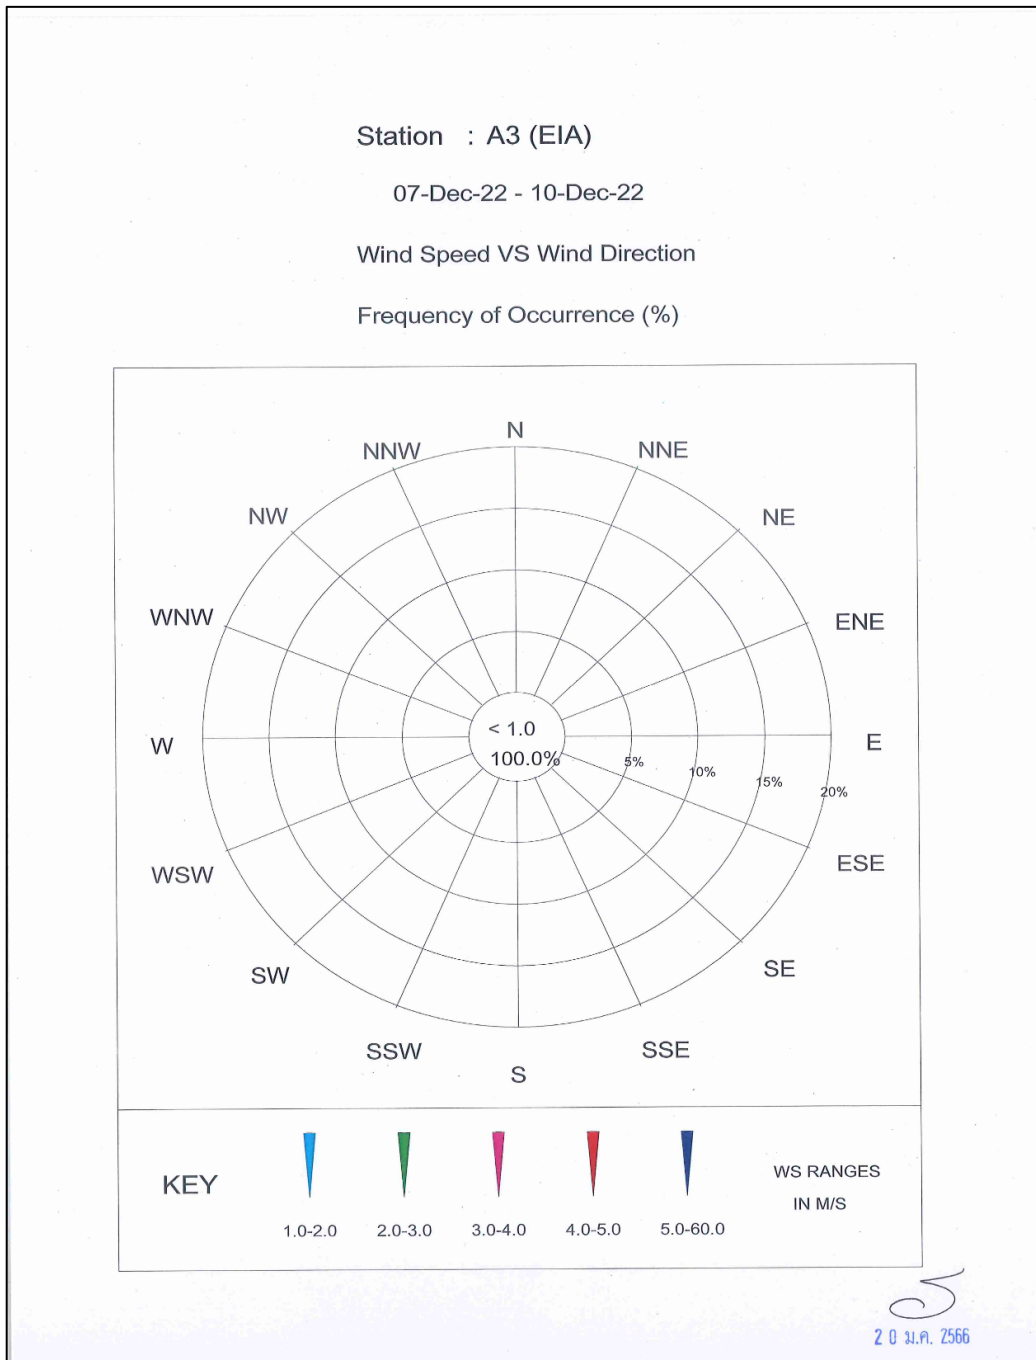
ภาพที่ 3.10 Wind Rose Diagram บริเวณถนนลำลองของโครงการที่เป็นเส้นทางขนส่งแร่

ถนนลำลองของโครงการที่เป็นเส้นทางขนส่งแร่ เป็นลมสงบร้อยละ 100 มีค่าความเร็วลมน้อยกว่า 0.1 เมตร/วินาที ดังภาพที่ 3.10

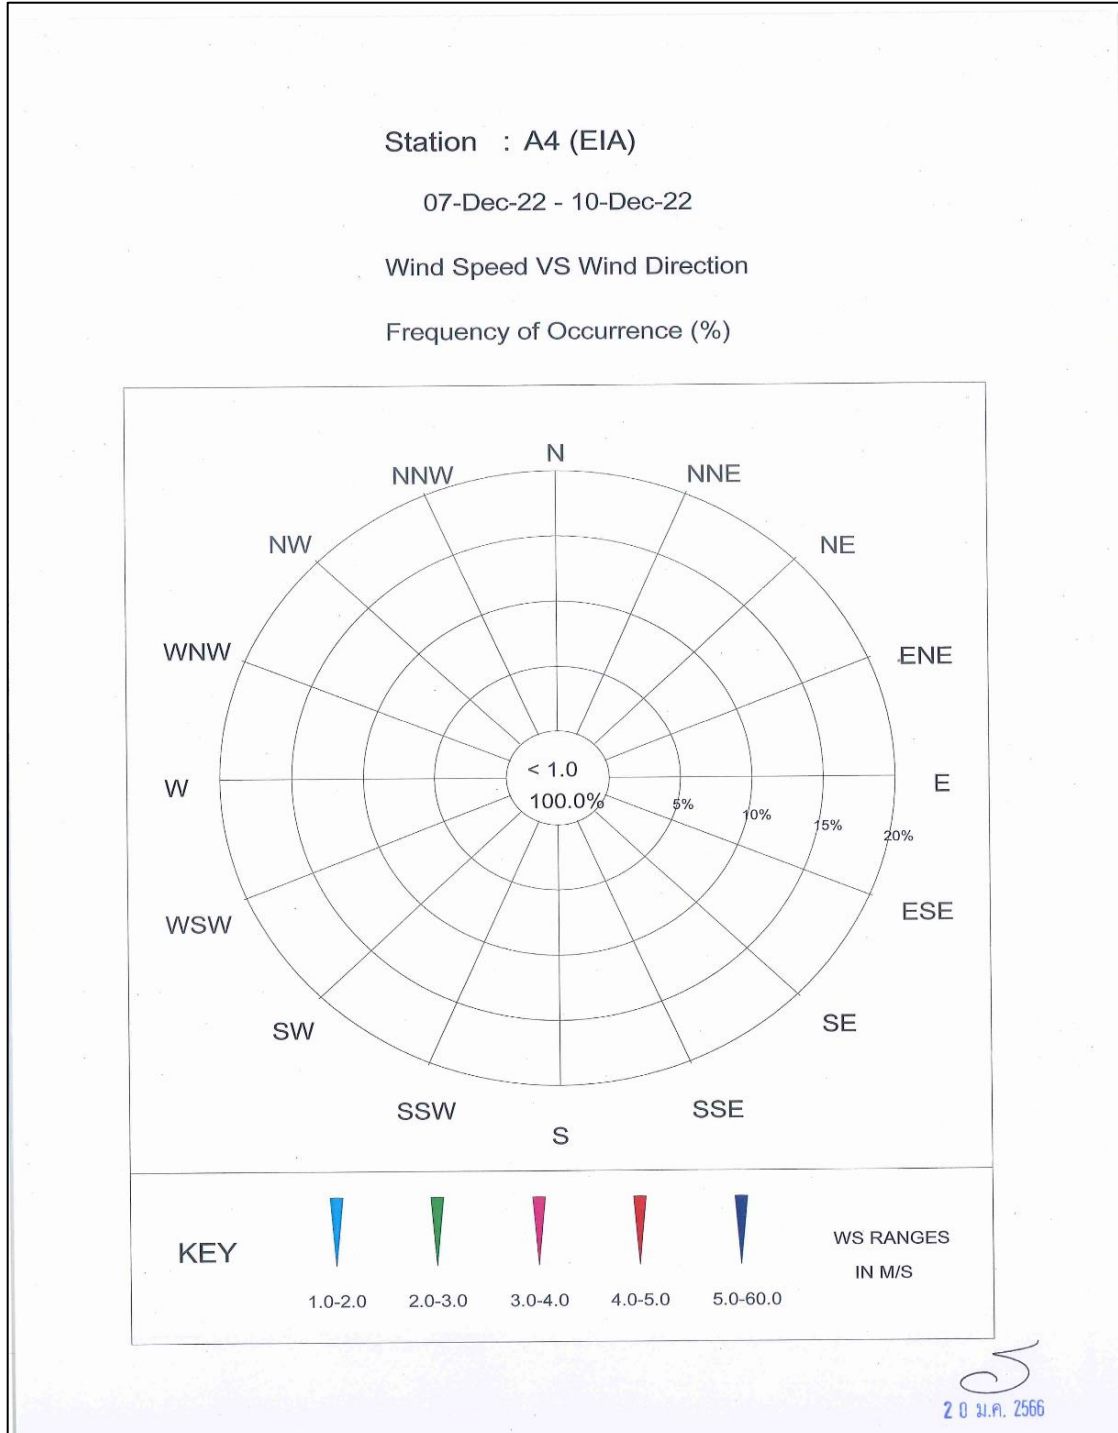
ภาพที่ 3.11 Wind Rose Diagram บริเวณบ้านเรือนใกล้เคียงทางหลวงจังหวัดหมายเลข 1035

บ้านเรือนใกล้เคียงทางหลวงจังหวัดหมายเลข 1035 เป็นลมสงบร้อยละ 100 มีค่าความเร็วลม  
น้อยกว่า 0.1 เมตร/วินาที ดังภาพที่ 3.11

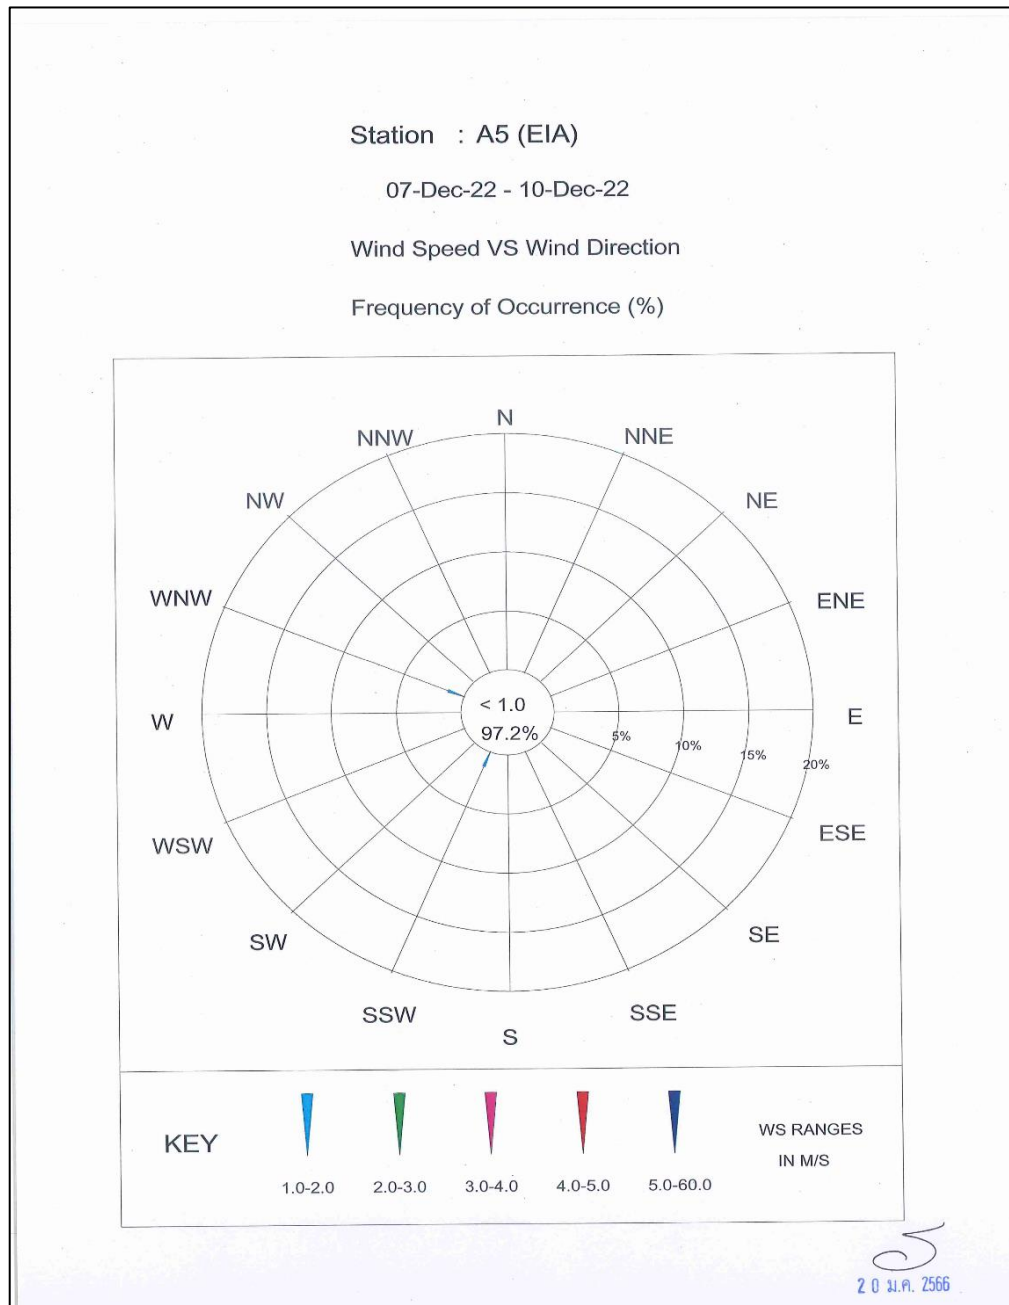
ภาพที่ 3.12 Wind Rose Diagram บริเวณบ้านพักอาศัยของเกษตรกร 1 หลังคาเรือนด้านทิศเหนือพื้นที่โครงการ

ทิศทางลมส่วนใหญ่พัดมาจากทิศใต้ค่อนไปทางตะวันตก

ความเร็วลมส่วนใหญ่ มีค่าเท่ากับ 1.3 เมตร/วินาที

เมื่อพิจารณาความเร็วลมและทิศทางลมเทียบกับตำแหน่งที่ตั้งโครงการ พบว่า บริเวณบ้านพักอาศัยของเกษตรกร 1 หลังคาเรือนด้านทิศเหนือพื้นที่โครงการ อยู่ตำแหน่งเหนือทิศทางลม จึงไม่ได้รับผลกระทบจากการดำเนินการของโครงการในช่วงเวลาดังกล่าวดังภาพที่ 3.12
