รายละเอียดโครงการ

โครงการ IVY SATHORN ของบริษัท พุกกะา เรียลเอสเตท จำกัด (มหาชน) (ปัจจุบันได้โอนอำนาจการกำกับดูแลแก่นิติบุคคลอาคารชุดเป็นที่เรียบร้อยแล้ว) มีลักษณะเป็นอาคารชุดพักอาศัยขนาดความสูง 29 ชั้น จำนวน 1 อาคาร มีห้องชุดพักอาศัยจำนวน 290 ห้อง และที่จอดรถ 141 คัน ขนาดพื้นที่โครงการ 1-1-34 ไร่ จึงเข้าข่ายที่จะต้องจัดทำรายงานตามกฎหมายดังกล่าว โดยเจ้าของโครงการได้ว่าจ้าง บริษัท ซีเอ็มเอส เอ็นจิเนียริง แอนด์ แมเนจเม้นท์ จำกัด ซึ่งเป็นนิติบุคคลขึ้นทะเบียนเป็นผู้มีใบอนุญาตในการจัดทำรายงานฯ เป็นผู้ศึกษาและจัดทำรายงานการวิเคราะห์ผลกระทบสิ่งแวดล้อมของโครงการ รวมไปถึงได้มีการนำเสนอรายงานฯ เข้าสู่กระบวนการพิจารณาของสำนักงานนโยบายและแผนทรัพยากรธรรมชาติและสิ่งแวดล้อม (สผ.) เป็นที่เรียบร้อยแล้วโดยผลการพิจารณารายงานของคณะกรรมการผู้ชำนาญการพิจารณารายงานฯ มีมติเห็นชอบรายงานฯ ตามหนังสือเลขที่ ทส. 1009.5/2996 ลงวันที่ 22 เมษายน พ.ศ. 2551 ทั้งนี้ตามหนังสือฉบับดังกล่าวได้กำหนดให้ทางโครงการทำการติดตามตรวจสอบผลกระทบสิ่งแวดล้อม และรายงานผลการติดตามตรวจสอบผลกระทบสิ่งแวดล้อมเสนอต่อ สผ. และหน่วยงานที่เกี่ยวข้องเพื่อพิจารณาทุก 6 เดือน

- 1.2.1 ชื่อโครงการ : โครงการ IVY SATHORN
- 1.2.2 สถานที่ตั้งโครงการ : ถนนสาทร ซอย 10 แขวงสีลม เขตบางรัก กรุงเทพมหานคร (ภาพที่ 1.2-1)
- 1.2.3 เจ้าของโครงการ : นิติบุคคลอา

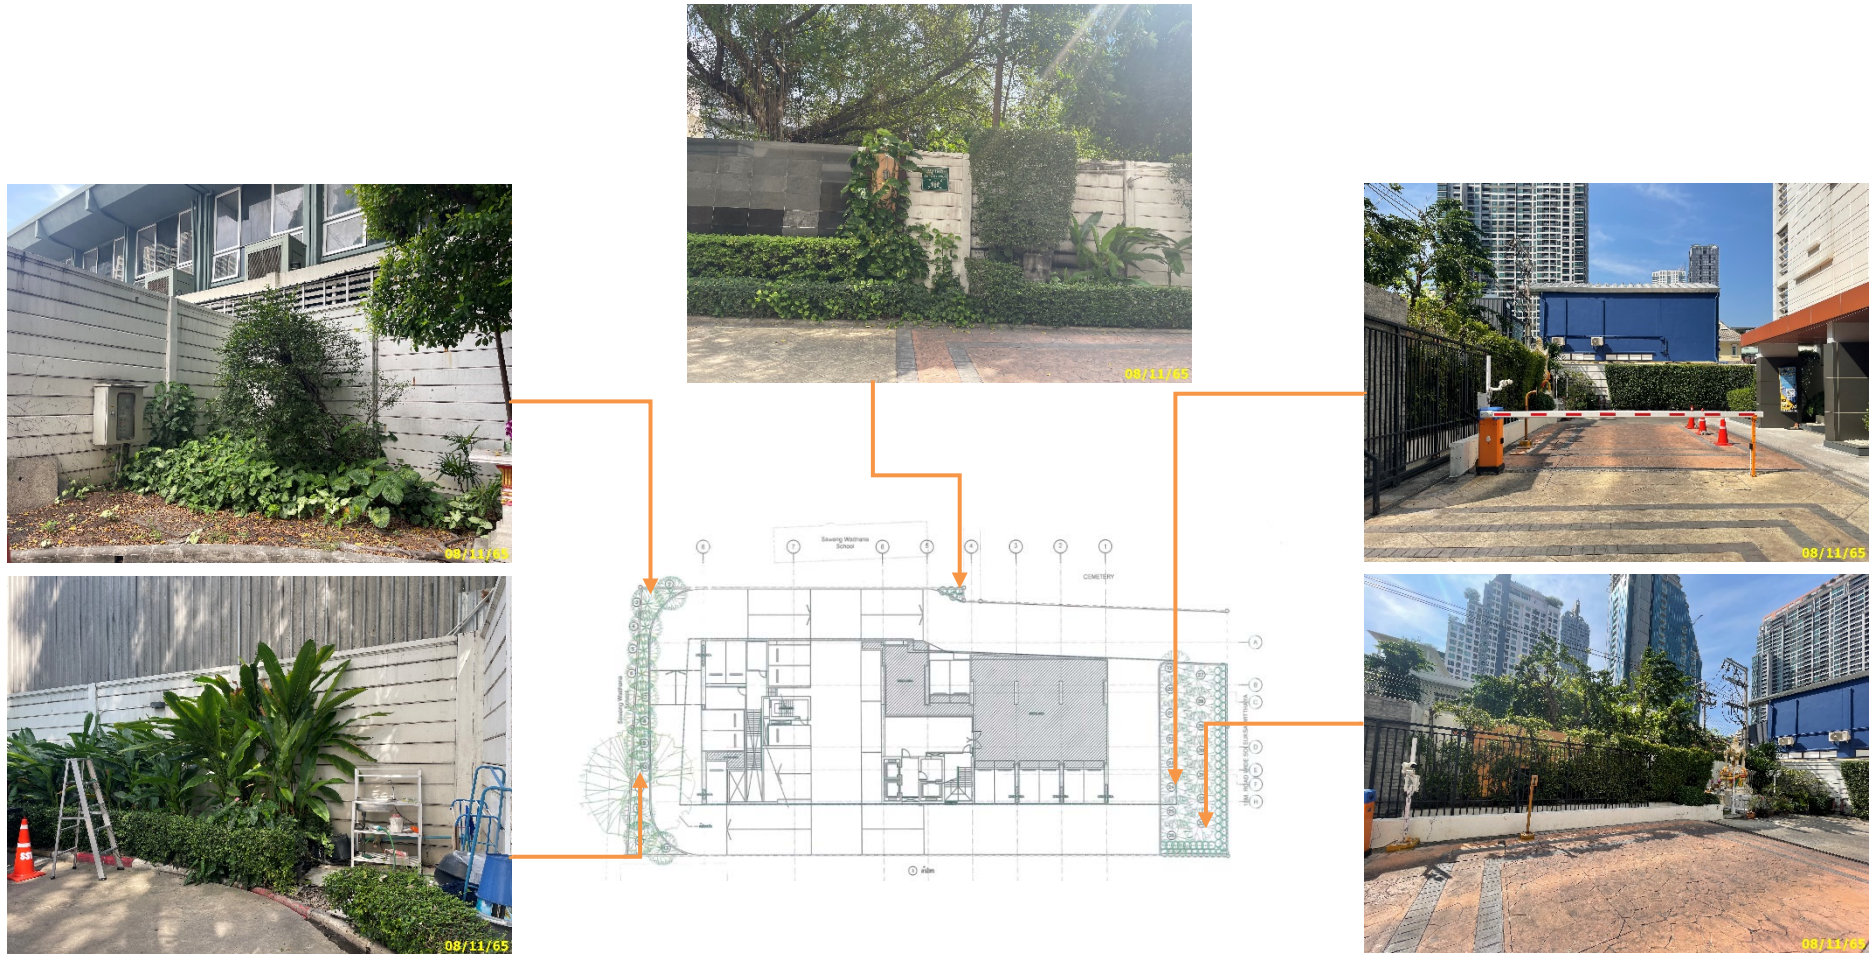
ชั้นล่าง
ภาพที่ 1.3.1-1 พื้นที่สีเขียว

ตามรายละเอียดโครงการที่ระบุในบทที่ 2 ของรายงานการวิเคราะห์ผลกระทบสิ่งแวดล้อม ระบุให้โครงการ IVY SATHORN มีพื้นที่สีเขียวจำนวน 8 บริเวณ ได้แก่ พื้นที่สีเขียวที่ชั้นล่าง, ชั้นที่ 2-6, ชั้นที่ 7, ชั้นที่ 8, ชั้นที่ 19, ชั้นที่ 23, ชั้นที่ 26 และชั้นดาดฟ้า (ครอบคลุม 1,346 ตารางเมตร) ทั้งนี้จากการสำรวจเบื้องต้นพบว่าโครงการมีปัญหาในการปฏิบัติตามมาตรการอยู่ 2 ประการ คือ 1. พื้นที่สีเขียวที่ยังไม่มีการปลูก และ 2. พื้นที่สีเขียวที่มีการปลูกต้นไม้เพียงบางส่วนเท่านั้น โดยพื้นที่สีเขียวที่ยังไม่มีการปลูก ได้แก่ พื้นที่สีเขียวบริเวณชั้นที่ 2-6 (ชั้นจอดรถ), ชั้นที่ 7, ชั้นที่ 8 และชั้นดาดฟ้า สำหรับพื้นที่สีเขียวที่มีการปลูกต้นไม้เพียงบางส่วนได้แก่ พื้นที่สีเขียวชั้นล่าง (ในส่วนที่เป็นหลุมขนาดเล็ก), ชั้นที่ 19, ชั้นที่ 23 และชั้นที่ 26 ทั้งนี้พื้นที่สีเขียวทั้งหมดยังไม่มีการนำไปใช้ประโยชน์อื่นใดนอกจากเป็นพื้นที่สีเขียวตามที่มาตรการระบุ แสดงดังภาพที่ 1.3.1-1

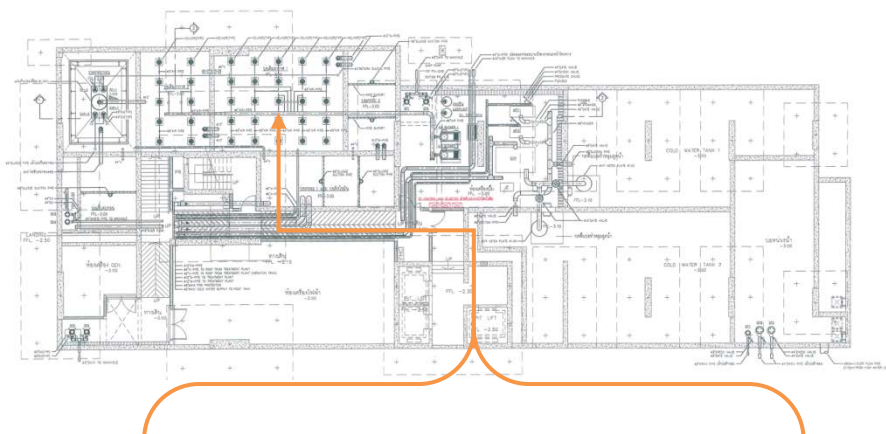
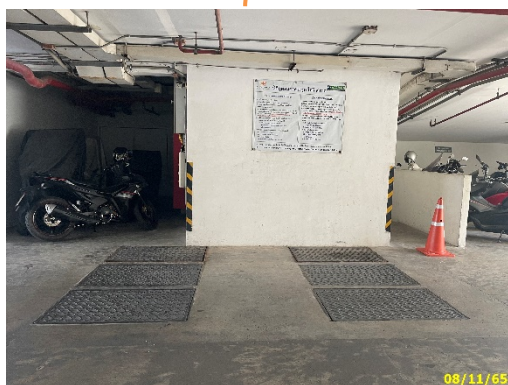
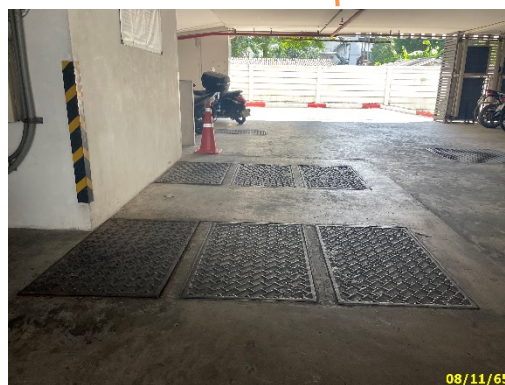
บริเวณพื้นที่ตั้งระบบบำบัดน้ำเสีย

ปัจจุบัน โครงการมีน้ำเสียที่เข้าระบบบำบัดเฉลี่ย 900 ลูกบาศก์เมตร/วัน และโครงการได้มีการก่อสร้างระบบบำบัดน้ำเสีย ประกอบไปด้วย ตำแหน่งที่ตั้งของระบบบำบัดน้ำเสีย ลักษณะและตำแหน่งฝาบ่อต่างๆ และลักษณะของท่อนำอากาศเข้า ซึ่งติดตั้งบริเวณชั้นจอตลอดชั้นใต้ดิน แสดงดังภาพที่ 1.3.3-1

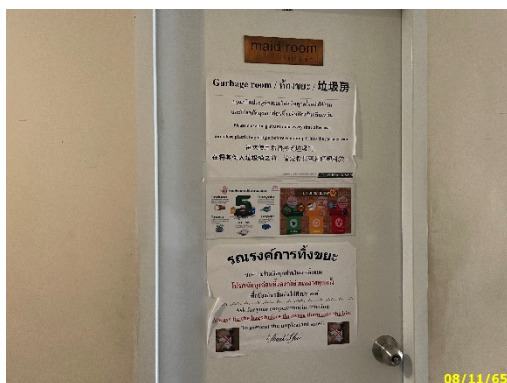
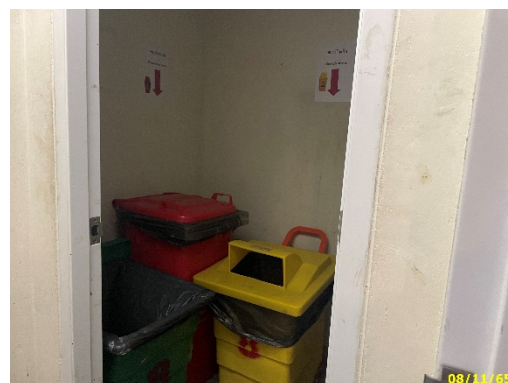
ห้องพักมูลฝอยประจำชั้น

โครงการจัดให้มีพื้นที่สำหรับจัดเก็บขยะมูลฝอยของชั้นพักอาศัยจำนวน 1 ห้อง/ชั้น ซึ่งภายในประกอบด้วย ถังรองรับมูลฝอยจำนวน 3 ถัง แบ่งเป็น ถังขนาด 100 ลิตร ได้แก่ ขยะเปียก 1 ถัง ขยะแห้ง 1 ถัง และขยะอันตราย 1 ถัง ทั้งนี้ มูลฝอยที่เกิดขึ้นในแต่ละชั้นจะถูกรวบรวมโดยพนักงานทำความสะอาดเป็นประจำทุกวัน ในช่วงเวลาประมาณ 7.00-8.00 น. อนึ่งมูลฝอยทั้งหมดจะถูกรวบรวมมายังบริเวณห้องพักมูลฝอยรวมของโครงการที่ตั้งอยู่บริเวณชั้น 1 ของอาคาร เพื่อรอการเก็บไปกำจัดของทางสำนักงานเขตบางรัก แสดงดังภาพที่ 1.3.5-1

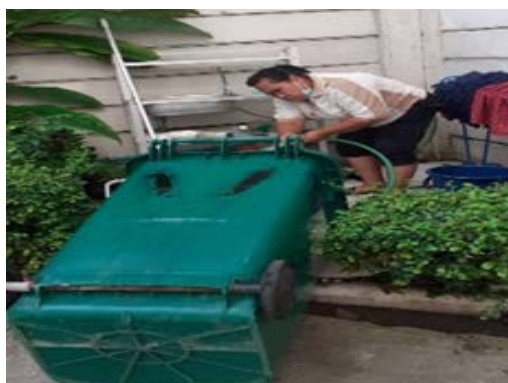
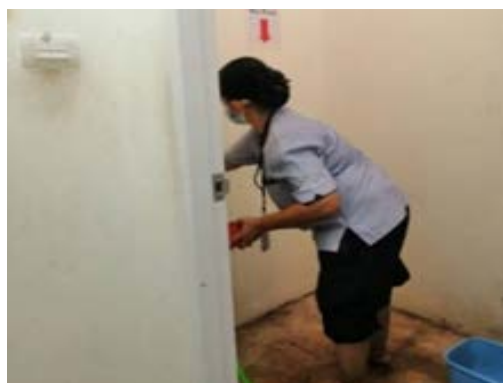
ทำความสะอาดถังรองรับมูลฝอย

ทำความสะอาดห้องพักมูลฝอย

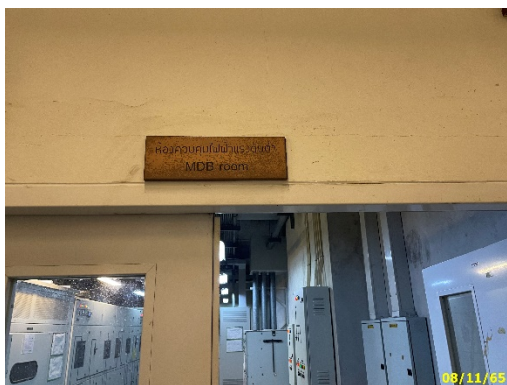
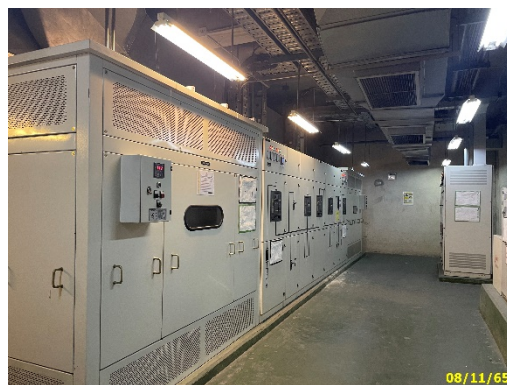
ปัจจุบัน โครงการมีระบบไฟฟ้าอยู่ 2 ระบบ คือ ระบบไฟฟ้าหลัก และระบบไฟฟ้าสำรอง ซึ่งจากการสอบถามเบื้องต้น พบว่าทั้ง 2 ระบบได้รับการออกแบบและก่อสร้างสอดคล้องต่อรายละเอียดโครงการที่ระบุในรายงานการประเมินผลกระทบสิ่งแวดล้อม โดยปัจจุบันระบบไฟฟ้าดังกล่าวมีการทำงานอย่างมีประสิทธิภาพสามารถรองรับการใช้งานของผู้พักอาศัยได้อย่างเพียงพอ อนึ่งโครงการมีการบำรุงรักษาระบบและทดสอบระบบเป็นประจำ แสดงดังภาพที่ 1.3.6-1

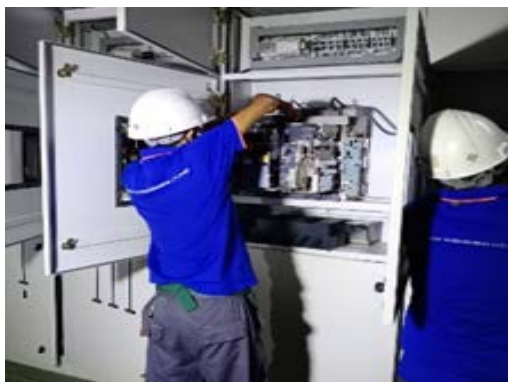
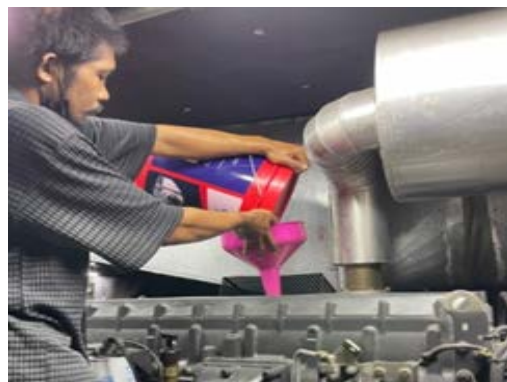
ตรวจเช็คระบบไฟฟ้าภายในอาคารประจำปี

ตรวจเช็คเครื่องกำเนิดไฟฟ้าสำรอง

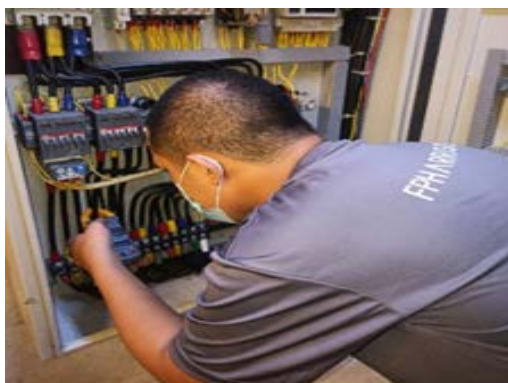
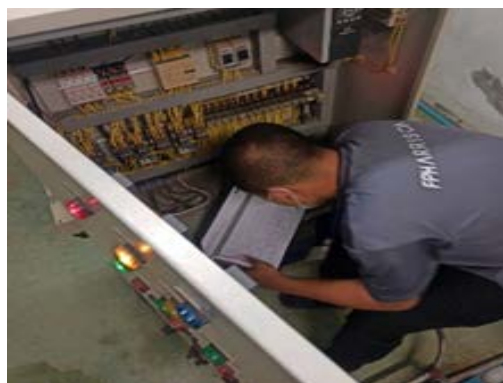
ตรวจสอบระบบป้องกัน/ระงับอัคคีภัยและระบบเตือนอัคคีภัย
