บทที่ 2 ผลการดำเนินการตามมาตรการป้องกันและแก้ไขผลกระทบสิ่งแวดล้อม

ตารางที่ 2.1-1 ผลการดำเนินการตามมาตรการป้องกันและแก้ไขผลกระทบสิ่งแวดล้อมของโครงการ

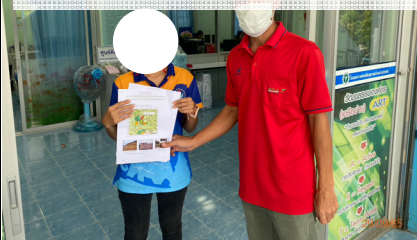
6. ให้งานผลการปฏิบัติตามมาตรการป้องกันและแก้ไขผลกระทบสิ่งแวดล้อม และมาตรการติดตามตรวจสอบผลกระทบสิ่งแวดล้อม ให้สำนักงานนโยบายและแผนทรัพยากรธรรมชาติและสิ่งแวดล้อม และกรมอุตสาหกรรมพื้นฐานและการเหมืองแร่ อย่างน้อยปีละ 2 ครั้ง	<ul style="list-style-type: none"> - นำเสนอผลการปฏิบัติตามมาตรการป้องกันและแก้ไขผลกระทบสิ่งแวดล้อมและมาตรการติดตามตรวจสอบผลกระทบสิ่งแวดล้อมให้สำนักงานนโยบายและแผนทรัพยากรธรรมชาติและสิ่งแวดล้อม กรมอุตสาหกรรมพื้นฐานและการเหมืองแร่ สำนักงานอุตสาหกรรมจังหวัดสุพรรณบุรี สำนักงานทรัพยากรธรรมชาติและสิ่งแวดล้อมจังหวัดสุพรรณบุรี สำนักงานอุตสาหกรรมพื้นฐานและการเหมืองเขต 7 ราชบุรี สำนักงานสิ่งแวดล้อมและควบคุมมลพิษที่ 5 (นครปฐม) พร้อมทั้งประชาสัมพันธ์ผลการติดตามตรวจสอบผลกระทบสิ่งแวดล้อมให้โรงพยาบาลส่งเสริมสุขภาพตำบลบ้านห้วยหิน และองค์การบริหารส่วนตำบลหนองไฉ่ ให้ทราบปีละ 2 ครั้ง 	- ไม่มี	<p>ประชาสัมพันธ์ผลการติดตามตรวจสอบผลกระทบสิ่งแวดล้อม รพ.สต.บ้านห้วยหิน</p>

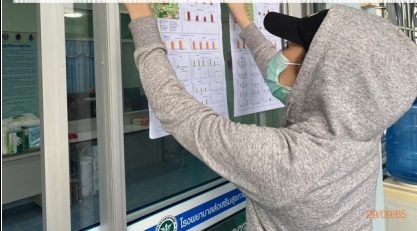
<p>ติดประกาศผลการติดตามตรวจสอบผลกระทบสิ่งแวดล้อม รพ.สต.บ้านห้วยหิน</p>

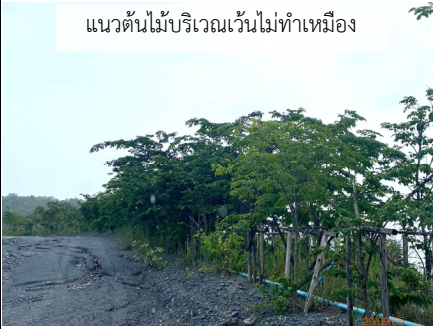
เงื่อนไขตามมาตรการ	ผลการปฏิบัติตามมาตรการ	ปัญหา อุปสรรค ที่ไม่สามารถปฏิบัติ ตามมาตรการ และแนวทางแก้ไข	ภาพประกอบมาตรการ
			<div>แนวต้นไม้บริเวณเว้นไม่ทำเหมือง</div>

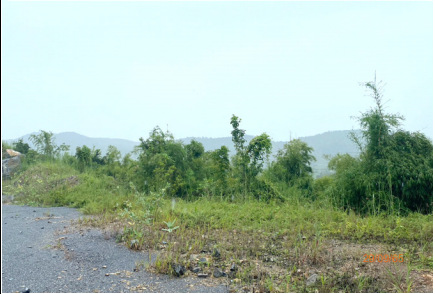
2) กำหนดเขตพื้นที่เว้นระยะไม่ทำเหมืองจาก แนวสันเขื่อนโบราณ 310 ม. และเว้นระยะจาก ขอบเขตพื้นที่โครงการที่ไม่ติดต่อกับประตอานบัตร แปลงอื่น 10 ม.	- ทางโครงการได้เว้นการทำเหมืองระยะ 310 ม. จากแนวสันเขื่อนโบราณ 310 ม. ทางด้านทิศ ตะวันออกพร้อมทั้งปลูกต้นไม้เป็นแนวกันเขต และพื้นที่เว้นการทำเหมืองระยะ 10 ม. ทางด้านทิศเหนือและทิศใต้บริเวณที่ไม่ติดกับ ประตอานบัตรอื่นๆ	- ไม่มี	<div>พื้นที่แนวเว้นไม่ทำเหมืองด้านทิศเหนือ</div>

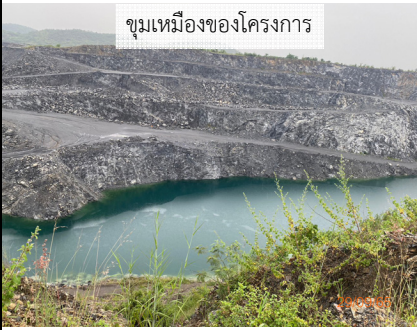
1.4 อุทกวิทยาและคุณภาพน้ำ 1) กำหนดให้สร้างบ่อ Sump รับน้ำในชุมเหมือง จำนวน 1 บ่อ ตรงบริเวณหมายเลข “บ” เพื่อใช้เป็น ที่รองรับน้ำบริเวณหน้าเหมือง	- มีบ่อรับรองน้ำจากหน้าเหมืองขนาดประมาณ 1 ไร่ ลึกประมาณ 10 ม. โดยสามารถรองรับ ปริมาณน้ำฝนได้อย่างเพียงพอ	- ไม่มี

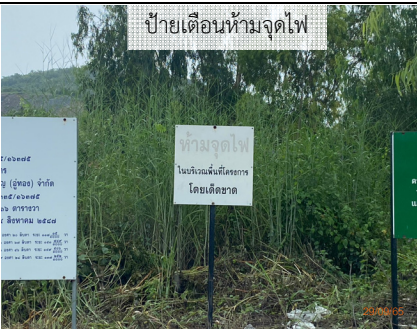
3) ให้ความรู้และดูแลพนักงานของโครงการไม่ให้เกิดไฟป่า หรือการกระทำใดๆ ที่อาจก่อให้เกิดไฟป่า เช่น การทิ้งก้นบุหรี่ หรือการจุดไฟเพื่อประกอบอาหาร รวมถึงดูแลให้พนักงานปฏิบัติตามอย่างเคร่งครัด	<ul style="list-style-type: none"> - จากการดำเนินการที่ผ่านมายังไม่มีพบเห็นการเกิดไฟป่า การลักลอบเผาป่าและการกระทำผิดกฎหมายว่าด้วยการป่าไม้อื่น ๆ ทั้งนี้ทางโครงการได้ติดป้ายเตือน “ห้ามจุดไฟ” - หากพบเห็นเหตุการณ์ดังกล่าวจะปฏิบัติตามเงื่อนไข 	- ไม่มี

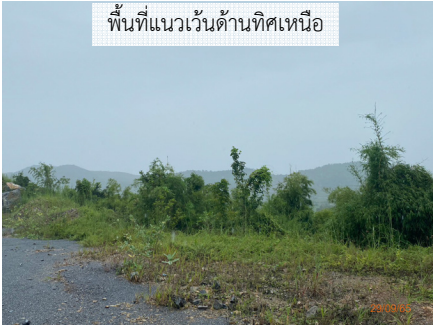
เงื่อนไขตามมาตรการ	ผลการปฏิบัติตามมาตรการ	ปัญหา อุปสรรค ที่ไม่สามารถปฏิบัติ ตามมาตรการ และแนวทางแก้ไข	ภาพประกอบมาตรการ
9) ให้ปลูกพืชคลุมดิน ได้แก่ พืชตระกูลถั่ว และ หญ้าแฝก และปลูกพันธุ์ไม้ท้องถิ่น ได้แก่ สะเดา ประดู่ ขี้เหล็ก และมะค่าโมง และพันธุ์ไม้ที่มีผลเป็นอาหาร สัตว์ป่าและนก ได้แก่ ตะขบฝรั่ง อ้อยช้าง และพุทรา ตามแนวชั้นบันได และพื้นที่เว้นไม่ทำเหมืองทางด้าน ทิศเหนือและทิศตะวันออก โดยให้ปลูกในลักษณะเป็น แถวแบบสลับฟันปลา ระยะห่างระหว่างต้นและแถว 2x2 ม.	<div>- โครงการดำเนินการปลูกพืชต้นสะเดา ต้นประดู่ ต้นขี้เหล็ก ต้นไผ่ ยูคาลิปตัส และต้นมะค่าโมง บริเวณพื้นที่เว้นการทำเหมืองด้านทิศใต้ และทิศ ตะวันออก</div> <div>- บริเวณพื้นที่เว้นการทำเหมืองด้านทิศเหนือเป็น พื้นที่การเกษตร และมีแนวต้นไม้เดิมที่รักษาให้คง สภาพเดิม ซึ่งโครงการยังไม่ได้ปลูกเพิ่มเติมแต่อย่าง ใด</div>	- ไม่มี	<div>พื้นที่แนวเวนด้านทิศเหนือ</div>

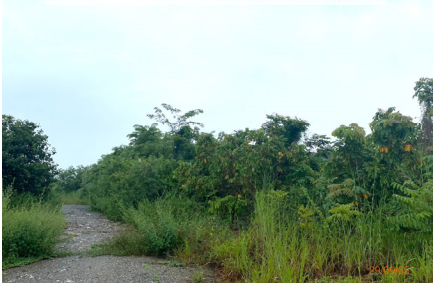
<div>แนวเว้นไม่ทำเหมืองด้านตะวันออก</div>

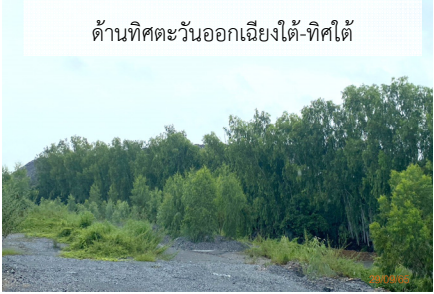
<div>พื้นที่เว้นการทำเหมือง ด้านทิศตะวันออกเฉียงใต้-ทิศใต้</div>

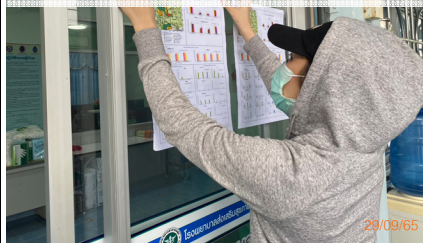
เงื่อนไขตามมาตรการ	ผลการปฏิบัติตามมาตรการ	ปัญหา อุปสรรค ที่ไม่สามารถปฏิบัติตามมาตรการ และแนวทางแก้ไข	ภาพประกอบมาตรการ
3) ให้เผยแพร่ข้อมูลผลการติดตามตรวจสอบผลกระทบสิ่งแวดล้อมต่อโรงพยาบาลส่งเสริมสุขภาพตำบลบ้านห้วยหินและโรงพยาบาลส่งเสริมสุขภาพตำบลโป่งพรานอินทร์ พร้อมทั้งติดตั้งป้ายแสดงผลการตรวจวัดคุณภาพสิ่งแวดล้อมไว้บริเวณศาลาประชาคมหมู่บ้าน ให้สามารถมองเห็นได้อย่างชัดเจนปีละ 2 ครั้ง	- ทำแผ่นพับประชาสัมพันธ์การทำเหมืองของโครงการเผยแพร่ข้อมูลแก่ โรงพยาบาลส่งเสริมสุขภาพตำบลบ้านห้วยหินและโรงพยาบาลส่งเสริมสุขภาพตำบลโป่งพรานอินทร์ ดังเอกสารแนบ 7	- ไม่มี	<p>ประชาสัมพันธ์ผลการติดตามตรวจสอบสิ่งแวดล้อม รพ.สต. ห้วยหิน</p>

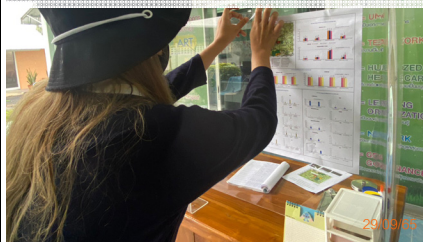
<p>ประชาสัมพันธ์ผลการติดตามตรวจสอบสิ่งแวดล้อม รพ.สต. โป่งพรานอินทร์</p>

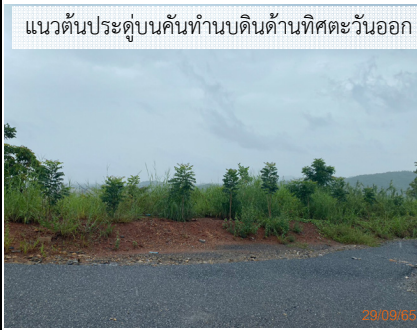
<p>แนวคันประดูบนคันทำนบดินด้านทิศตะวันออก</p>
