บทที่ 2 ผลการดำเนินการตามมาตรการป้องกันและแก้ไขผลกระทบสิ่งแวดล้อม

ตารางที่ 2.1-1 ผลการดำเนินการตามมาตรการป้องกันและแก้ไขผลกระทบสิ่งแวดล้อมทั่วไป

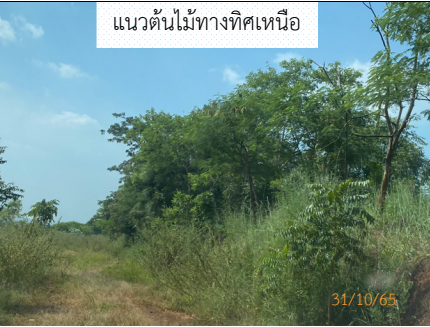
4.3 ตรวจสอบความมั่นคงแข็งแรงของคันทำนบโดยรอบพื้นที่โครงการอย่างสม่ำเสมอ	- โครงการมีการดูแลรักษาและตรวจสอบเสถียรภาพของคันทำนบดินภายในพื้นที่โครงการให้มีสภาพสมบูรณ์แข็งแรงเสมอ และปล่อยให้พืชคลุมดินขึ้นปกคลุม เพื่อลดผลกระทบด้านการชะล้างพังทลาย	- ไม่มี	-
5. ทรัพยากรดิน 5.1 จัดเตรียมพื้นที่เก็บกองแร่ในลักษณะชั่วคราวบริเวณหน้าเหมืองในแต่ละช่วงการทำเหมือง กำหนดให้มีขนาด 1 ไร่ เก็บกองสูงไม่เกิน 5 ม. สามารถเก็บกองได้ 8,000 ลบ.ม.	- จัดเตรียมพื้นที่เก็บแร่ชั่วคราวบริเวณหน้าเหมืองขนาด 1 ไร่ แต่ในปัจจุบันแร่ที่ได้จากการทำเหมืองของประทานบัตรที่ 28722/15528 จะถูกขนส่งโดยรถบรรทุกไปยังโรงโม่หินโชคชัย ที่ตั้งอยู่นอกเขตประทานบัตรทางด้านทิศใต้ จึงยังไม่มี การเก็บกองแต่อย่างใด	- ไม่มี	-

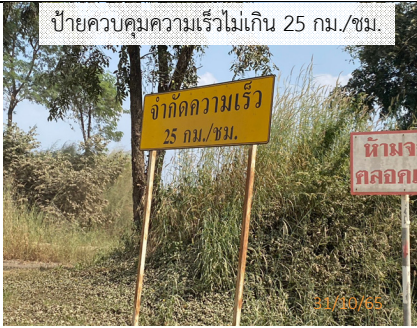
เงื่อนไขตามมาตรการ	ผลการปฏิบัติตามมาตรการ	ปัญหา อุปสรรคที่ไม่สามารถปฏิบัติ ตามมาตรการและแนวทางแก้ไข	ภาพประกอบมาตรการ
7.3 จัดทำป้ายจำกัดความเร็วของรถบรรทุกแรม ให้ใช้ความเร็วไม่เกิน 25 กม./ชม. ในช่วงที่ผ่านชุมชนและในการขนส่งแรมให้ใช้ผ้าใบปิดคลุมกระบะรถบรรทุกให้มิดชิด	<ul style="list-style-type: none"> - มีป้ายจำกัดความเร็วรถบรรทุกบริเวณริมเส้นทางขนส่งแรม โดยให้ควบคุมความเร็วไม่เกิน 25 กม./ชม. และประชาสัมพันธ์ให้เพิ่มความระมัดระวังในช่วงที่ผ่านพื้นที่ชุมชน - รถบรรทุกแรมส่วนใหญ่เป็นรถของผู้ซื้อหิน ทางโครงการจึงได้ประชาสัมพันธ์ขอความร่วมมือกับผู้ซื้อหินให้ปิดคลุมผ้าใบให้มิดชิดก่อนขนส่งแรมออกพื้นที่โครงการ 	- ไม่มี

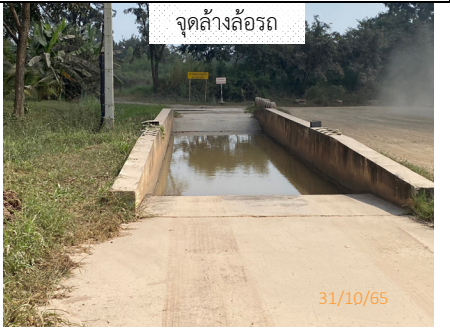
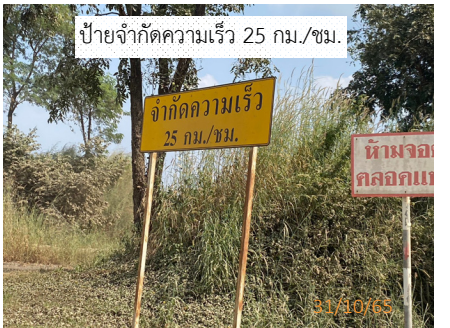
เงื่อนไขตามมาตรการ	ผลการปฏิบัติตามมาตรการ	ปัญหา อุปสรรคที่ไม่สามารถปฏิบัติ ตามมาตรการและแนวทางแก้ไข	ภาพประกอบมาตรการ
2.4 จัดทำป้ายจำกัดความเร็วของรถบรรทุกแร่ ให้ใช้ความเร็วไม่เกิน 25 กม./ชม. ในช่วงที่เป็นถนนลูกรัง และในช่วงที่ผ่านชุมชน และในการขนส่งแร่ให้ใช้ผ้าใบปิดคลุมกระบะรถบรรทุกให้มิดชิด	<ul style="list-style-type: none"> - มีป้ายเตือนให้ใช้ความเร็วของรถบรรทุกไม่เกิน 25 กม./ชม. บริเวณริมเส้นทางขนส่งแร่ และช่วงที่ผ่านพื้นที่ชุมชน รวมทั้งขอความร่วมมือคนขับรถบรรทุกแร่ให้ใช้ผ้าใบปิดคลุมกระบะให้มิดชิดตลอดการขนส่งแร่ - ออกกฎโดยกำหนดหลักเกณฑ์ด้านความปลอดภัยสำหรับการขนส่งแร่ และจัดทำป้ายแสดงหลักเกณฑ์ด้านความปลอดภัยสำหรับการขนส่งแร่ โดยติดตั้งบริเวณพื้นที่โครงการ - จัดให้มีจุดล้างล้อรถก่อนออกนอกโรงโม่หิน พร้อมกำชับให้รถบรรทุกของผู้เข้ามาซื้อหินขั้รถผ่านลานล้างล้อทุกครั้ง 	- ไม่มี

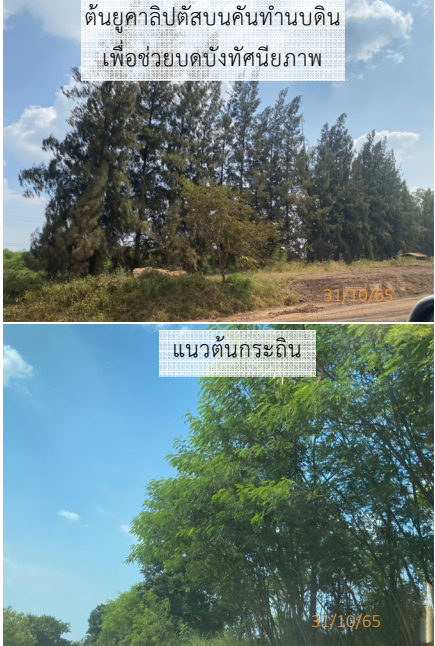
เงื่อนไขตามมาตรการ	ผลการปฏิบัติตามมาตรการ	ปัญหา อุปสรรคที่ไม่สามารถปฏิบัติ ตามมาตรการและแนวทางแก้ไข	ภาพประกอบมาตรการ
5. ทรัพยากรดิน และการเกิดดินถล่ม 5.1 เปลือกดินที่ได้จากการทำเหมืองให้นำไปถมกลับ พื้นที่ทำเหมือง ปรับปรุงเส้นทางขนส่งแร่ คั่นทำนบ ดินและฟื้นฟูสภาพพื้นที่ เพื่อลดผลกระทบด้าน ทรัพยากรดินและการชะล้างพังทลาย	- การดำเนินงานที่ผ่านมาทางโครงการนำเปลือกดินที่ ได้จากการทำเหมืองไปปรับถมคั่นทำนบดินและปลูก ต้นไม้ รวมไปถึงนำไปปรับปรุงถนนเส้นทางขนส่งแร่ให้ เป็นถนนหินบดอัดแน่น เพื่อลดการฟุ้งกระจายของฝุ่น ละออง	- ไม่มี	-
5.2 ปลูกพืชคลุมดินและไม้ยืนต้นโตเร็วบนแนวคัน ทำนบดินของโครงการเพื่อป้องกันผลกระทบด้านการ ชะล้างพังทลาย	- ทางโครงการ ปลูกต้นไม้บนคั่นทำนบดินเพื่อช่วย บดบังทัศนียภาพและลดการฟุ้งกระจายของฝุ่น ละอองออกสู่ภายนอกพื้นที่โครงการ ต้นไม้ที่ปลูก ได้แก่ ต้นประดู่ ยูคาลิปตัส กระถิน และปล่อยให้ พืชคลุมดินขึ้นปกคลุมสามารถช่วยลดผลกระทบ ด้านการชะล้างพังทลายของคั่นทำนบ	- ไม่มี
