บทที่ 2

ผลการปฏิบัติตามมาตรการป้องกันและแก้ไขผลกระทบสิ่งแวดล้อม และมาตรการติดตามตรวจสอบผลกระทบสิ่งแวดล้อม

ผลการตรวจสอบการปฏิบัติตามมาตรการป้องกันและแก้ไขผลกระทบสิ่งแวดล้อม ตามที่ระบุไว้ในหนังสือแจ้งผลการพิจารณารายงานการวิเคราะห์ผลกระทบสิ่งแวดล้อม โครงการเหมืองแร่หินอุตสาหกรรมชนิดหินปูนและหินแกรนิต เพื่ออุตสาหกรรมก่อสร้าง คำขอประทานบัตรที่ 1/2555 ของบริษัท น.วาสิกิจ จำกัด ตั้งอยู่ที่ตำบลเหมือง อำเภอเมืองชลบุรี จังหวัดชลบุรี ตามหนังสือ ทส 1009.2/15323 ลงวันที่ 23 ธันวาคม 2556 ปัจจุบันได้รับอนุญาตเป็นประทานบัตรที่ 33191/16103 รายละเอียดดังตารางที่ 2-1 ถึง ตารางที่ 2-3

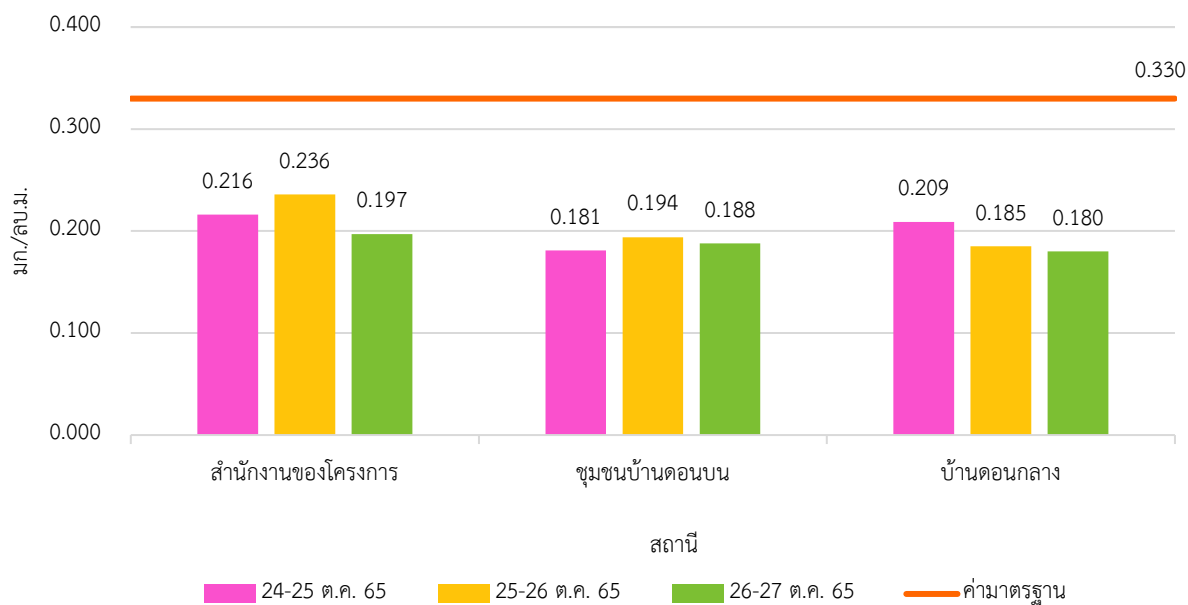
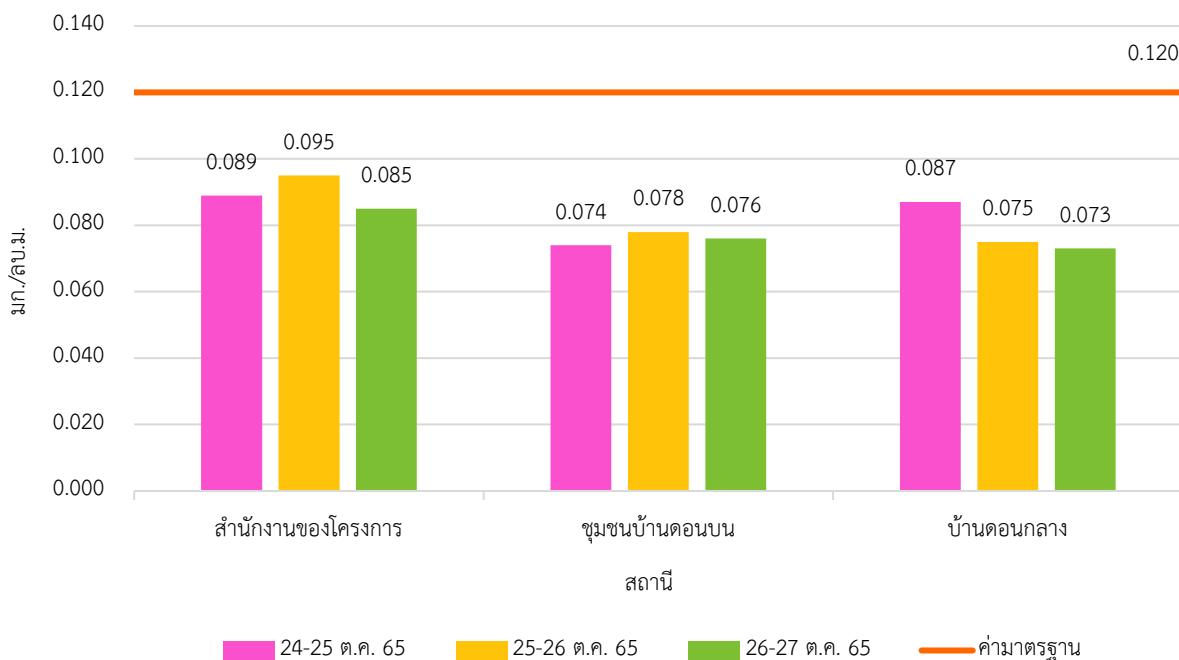
รูปที่ 2-2 ผลการตรวจวัดคุณภาพอากาศ ในช่วงวันที่ 24-27 ตุลาคม 2565

จากผลการตรวจวัดคุณภาพอากาศในรูปของปริมาณฝุ่นละอองแขวนลอยรวม (TSP) และฝุ่นละอองขนาดเล็ก (PM-10) ในช่วงวันที่ 24-27 ตุลาคม 2565 พบว่า สำนักงานของโครงการ (โรงโม่หินของโครงการ) มีค่า TSP อยู่ในช่วง 0.197-0.236 มิลลิกรัม/ลูกบาศก์เมตร ค่า PM-10 อยู่ในช่วง 0.085-0.095 มิลลิกรัม/ลูกบาศก์เมตร ชุมชนบ้านดอนบน มีค่า TSP อยู่ในช่วง 0.181-0.194 มิลลิกรัม/ลูกบาศก์เมตร ค่า PM-10 อยู่ในช่วง 0.074-0.078 มิลลิกรัม/ลูกบาศก์เมตร และบ้านดอนกลาง (กลุ่มบ้านพักพนักงานพัฒนาที่ดินชลบุรี) มีค่า TSP อยู่ในช่วง 0.180-0.209 มิลลิกรัม/ลูกบาศก์เมตร มีค่า PM-10 อยู่ในช่วง 0.073-0.087 มิลลิกรัม/ลูกบาศก์เมตร ซึ่งอยู่ในเกณฑ์มาตรฐานตามประกาศคณะกรรมการสิ่งแวดล้อมแห่งชาติ ฉบับที่ 24 พ.ศ. 2547 เรื่อง กำหนดมาตรฐานคุณภาพอากาศในบรรยากาศโดยทั่วไป ที่กำหนดค่า TSP ไว้ไม่เกิน 0.330 มิลลิกรัม/ลูกบาศก์เมตร และ PM-10 ไว้ไม่เกิน 0.120 มิลลิกรัม/ลูกบาศก์เมตร

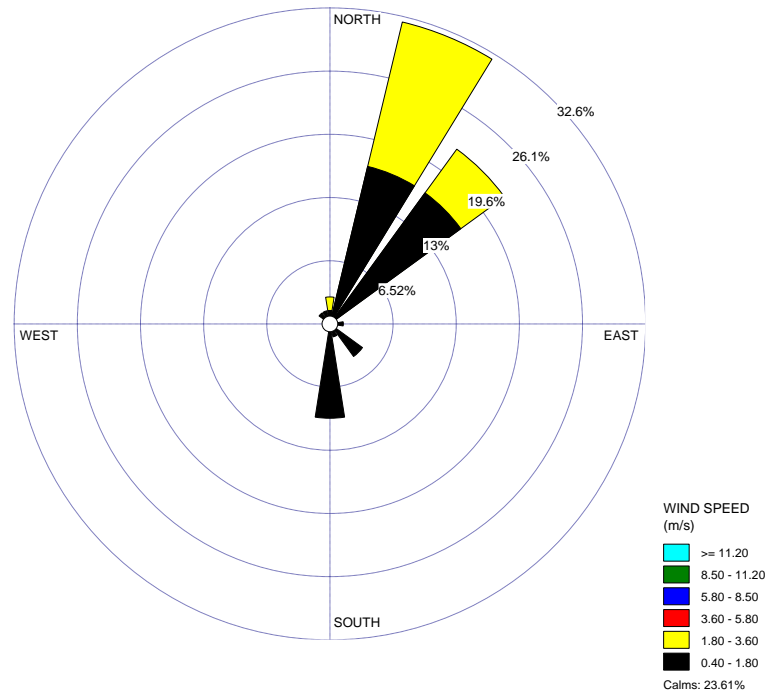
รูปที่ 2-3 ผังแสดงความเร็วและทิศทางลมบริเวณสำนักงานโครงการในช่วงวันที่ 24-27 ตุลาคม 2565

จากผลการตรวจวัดความเร็วและทิศทางลม ในช่วงวันที่ 24-27 ตุลาคม 2565 บริเวณสำนักงานโครงการ พบว่า ลมส่วนใหญ่พัดมาจากทางด้านทิศตะวันออกเฉียงเหนือค่อนไปทางเหนือ มีความเร็วลมอยู่ในช่วง 0.40-3.60 เมตร/วินาที แสดงดังตารางที่ 2-6 และรูปที่ 2-3
