รายงานการปฏิบัติตามมาตรการป้องกัน และแก้ไขผลกระทบ  
สิ่งแวดล้อมและติดตามตรวจสอบคุณภาพสิ่งแวดล้อม  
โครงการดิเอนโคนี่ (ระยะดำเนินการ)  
ประจำเดือนกรกฎาคม-ธันวาคม 2565

มกราคม 2566

**รายงานผลการปฏิบัติตามมาตรการป้องกัน และแก้ไขผลกระทบสิ่งแวดล้อม  
และมาตรการติดตามตรวจสอบคุณภาพสิ่งแวดล้อม  
โครงการดิเอนโคئی (ระยะดำเนินการ)**

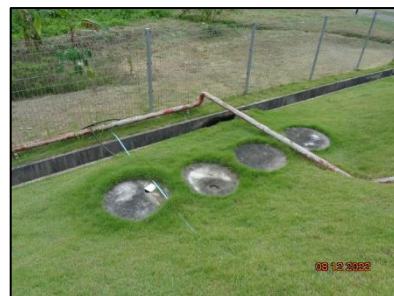
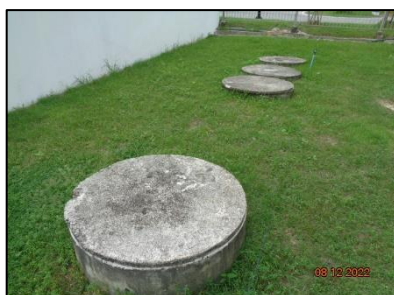
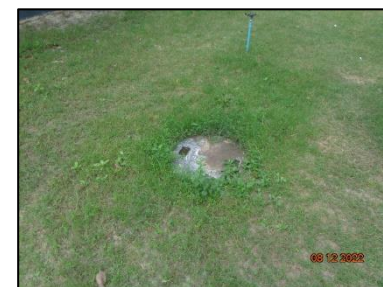
<p>อาคาร C</p> <p>รูปที่ 2.9 ระบบบำบัดน้ำเสีย</p>

ผลกระทบสิ่งแวดล้อม	มาตรการป้องกันและแก้ไขผลกระทบสิ่งแวดล้อม	รายละเอียดการปฏิบัติจริง	ปัญหาและแนวทางแก้ไข	การอ้างอิง
1.6 ทรัพยากรน้ำ	1) โครงการติดตั้งระบบบำบัดน้ำเสียชนิดระบบตะกอนแบบเติมอากาศ (Activated Sludge: AS) จำนวน 1 ชุด/อาคาร (สามารถรองรับน้ำเสียได้ 30.00 ลูกบาศก์เมตร/วัน/ชุด) ถูกออกแบบให้สามารถรองรับบีโอดีเข้าระบบ 250 มิลลิกรัม/ลิตร และสารแขวนลอย 300 มิลลิกรัม/ลิตร มีประสิทธิภาพในการบำบัด บีโอดี ร้อยละ 92.00 และสารแขวนลอย ร้อยละ 90.00 ซึ่งน้ำทิ้งหลังผ่านการบำบัดมีค่าบีโอดี 20 มิลลิกรัม/ลิตร และสารแขวนลอย 30 มิลลิกรัม/ลิตร	<ul style="list-style-type: none"> <li>- โครงการมีการติดตั้งระบบบำบัดน้ำเสียชนิดระบบตะกอนแบบเติมอากาศ (Activated Sludge: AS) (รูปที่ 2.9) ดังนี้</li> <li>- อาคาร A และ อาคาร B รวมกัน 1 ชุด สามารถรองรับน้ำเสียได้ 30 ลบ.ม./วัน/ชุด</li> <li>- อาคาร C 1 ชุด/อาคาร สามารถรองรับน้ำเสียได้ 15 ลบ.ม./วัน/ชุด</li> <li>- อาคาร D 1 ชุด/อาคาร สามารถรองรับน้ำเสียได้ 15 ลบ.ม./วัน/ชุด</li> </ul> <p>ปัจจุบัน โครงการอยู่ระหว่างดำเนินการปรับปรุงระบบบำบัดน้ำเสียให้เป็นไปตามที่มาตรการกำหนด (ภาคผนวกที่ 32) อย่างไรก็ตามสำหรับอาคาร D โครงการจัดให้มีการดูดตะกอนเพิ่มความถี่เป็น 2 ครั้ง/เดือน เนื่องจากหลังวิเคราะห์สาเหตุแล้ว พบว่า มีการใช้ห้องครัวในการทำอาหารปริมาณมาก</p>	<ul style="list-style-type: none"> <li>- ระบบบำบัดน้ำเสียไม่สอดคล้องตามที่มาตรการกำหนด</li> <li>- คุณภาพน้ำบางอาคารยังมีค่าไม่เป็นไปตามเกณฑ์มาตรฐานในบางพารามิเตอร์</li> </ul>

ผลกระทบสิ่งแวดล้อม	มาตรการป้องกันและแก้ไขผลกระทบสิ่งแวดล้อม	รายละเอียดการปฏิบัติจริง	ปัญหาและแนวทางแก้ไข	การอ้างอิง
1.6 ทรัพยากรน้ำ (ต่อ)		<p>ซึ่งน้ำทิ้งหลังผ่านการบำบัดต้องมีค่าบีโอดี 20 มิลลิกรัม/ลิตร และสารแขวนลอย 30 มิลลิกรัม/ลิตร โดยผลการตรวจวัดเดือน ก.ค.-ธ.ค. 65 มีรายละเอียดดังนี้</p> <ul style="list-style-type: none"> <li>- อาคาร A BOD = 10.1-44.2 และ SS = &lt;5-20 mg/l</li> <li>- อาคาร B BOD = 14.8-49.5 และ SS = &lt;5-23 mg/l</li> <li>- อาคาร C BOD = 7.6-47.8 และ SS = &lt;5-249 mg/l</li> <li>- อาคาร D BOD = 9.1-67.4 และ SS = 14-336 mg/l</li> </ul>

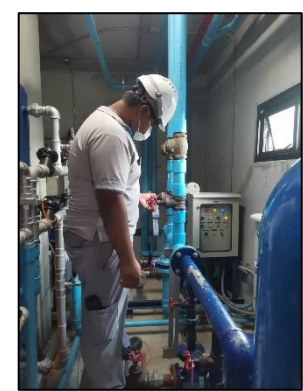
รูปที่ 2.13 เจ้าหน้าที่ตรวจสอบระบบเส้นท่อประปาของโครงการ

รูปที่ 2.12 ป้ายรณรงค์การใช้น้ำอย่างประหยัด
	3. ตรวจสอบดูแลระบบจ่ายน้ำ รอยรั่วของท่อจ่ายน้ำ และระบบเส้นท่อประปาให้อยู่ในสภาพดีอยู่เสมอ หากพบว่ามีอาการชำรุดให้รีบแก้ไขทันที	- โครงการจัดให้มีเจ้าหน้าที่ตรวจสอบระบบเส้นท่อประปาของโครงการ(รูปที่ 2.13) เพื่อหาจุดแนวแตกหรือรั่วซึมและรีบซ่อมบำรุงหากพบการชำรุดทุกเดือน ปัจจุบันไม่พบการแตกหรือรั่วซึม (ภาคผนวกที่ 11)	- ไม่พบปัญหา

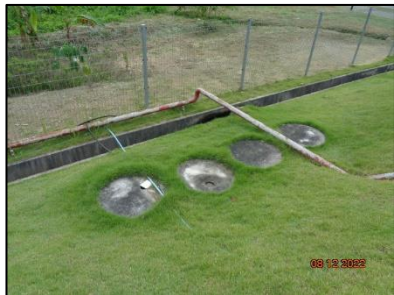
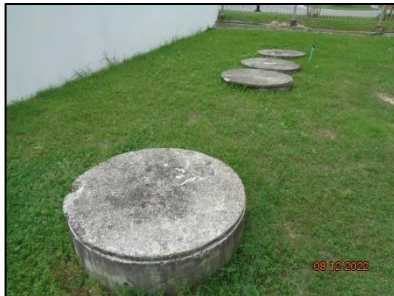
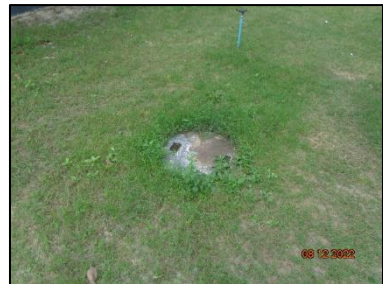
อาคาร C รูปที่ 2.9 ระบบบำบัดน้ำเสีย

ผลกระทบสิ่งแวดล้อม	มาตรการป้องกันและแก้ไขผลกระทบสิ่งแวดล้อม	รายละเอียดการปฏิบัติจริง	ปัญหาและแนวทางแก้ไข	การอ้างอิง
3.2 ระบบบำบัดน้ำเสีย	1. น้ำเสียของอาคารอยู่อาศัยรวม (ให้เช่า) อาคาร A อาคาร B อาคาร C และอาคารโรงแรม อาคาร D จะถูกบำบัดโดยระบบบำบัดน้ำเสียชนิดระบบตะกอนแบบเติมอากาศอากาศ (Activated Sludge: AS) จำนวน 1 ชุด/อาคาร (สามารถรองรับน้ำเสียได้ 30.00 ลูกบาศก์เมตร/วัน/ชุด) ประกอบด้วย (1) ถังตกไขมัน (Grease Trap Design) (2) ถังส่วนแยกกากตะกอน (Solid Separation Tank) (3) ส่วนเติมอากาศ (Aeration Chamber) (4) ถังตะกอน (Sedimentation Chamber) โดย น้ำเสีย จะถูกรวบรวมโดยท่อระบายน้ำแนวดิ่ง ซึ่งจะประกอบด้วย ท่อน้ำโสโครก (ท่อ S) ที่รองรับน้ำเสียจากห้องส้วม ท่อระบายน้ำเสีย (ท่อ W) ที่รองรับน้ำเสียจากห้องน้ำ และท่อน้ำทิ้ง (ท่อ K) ที่รองรับน้ำจากสวนครัว จากนั้นจะถูกรวบรวมมายังระบบบำบัดน้ำ ซึ่งน้ำทิ้งหลังผ่านการบำบัดมีค่าบีโอดี 20 มิลลิกรัม/ลิตร และสารแขวนลอย 30 มิลลิกรัม/ลิตร	โครงการมีการติดตั้งระบบบำบัดน้ำเสียชนิดระบบตะกอนแบบเติมอากาศ (Activated Sludge: AS) (รูปที่ 2.9) ดังนี้ - อาคาร A และ อาคาร B รวมกัน 1 ชุด สามารถรองรับน้ำเสียได้ 30 ลบ.ม./วัน/ชุด - อาคาร C 1 ชุด/อาคาร สามารถรองรับน้ำเสียได้ 15 ลบ.ม./วัน/ชุด - อาคาร D 1 ชุด/อาคาร สามารถรองรับน้ำเสียได้ 15 ลบ.ม./วัน/ชุด  ปัจจุบัน โครงการอยู่ระหว่างดำเนินการปรับปรุงระบบบำบัดน้ำเสียให้เป็นไปตามที่มาตรการกำหนด (ภาคผนวกที่ 32) อย่างไรก็ตามสำหรับอาคาร D โครงการจัดให้มีการดูดตะกอนเพิ่มความถี่เป็น 2 ครั้ง/เดือนเนื่องจากหลังวิเคราะห์สาเหตุแล้ว พบว่ามีการใช้ห้องครัวในการทำอาหารปริมาณมาก	ระบบบำบัดน้ำเสียไม่สอดคล้องตามที่มาตรการกำหนด คุณภาพน้ำบางอาคารยังมีค่าไม่เป็นไปตามเกณฑ์มาตรฐานในบางพารามิเตอร์

ผลกระทบสิ่งแวดล้อม	มาตรการป้องกันและแก้ไขผลกระทบสิ่งแวดล้อม	รายละเอียดการปฏิบัติจริง	ปัญหาและแนวทางแก้ไข	การอ้างอิง
		<p>ซึ่งน้ำทิ้งหลังผ่านการบำบัดต้องมีค่าบีโอดี 20 มิลลิกรัม/ลิตร และสารแขวนลอย 30 มิลลิกรัม/ลิตร โดยผลการตรวจวัดเดือนก.ค.-ธ.ค. 65 มีรายละเอียดดังนี้</p> <ul style="list-style-type: none"> <li>- อาคาร A BOD = 10.1-44.2 และ SS = &lt;5-20 mg/l</li> <li>- อาคาร B BOD = 14.8-49.5 และ SS = &lt;5-23 mg/l</li> <li>- อาคาร C BOD = 7.6-47.8 และ SS = &lt;5-249 mg/l</li> <li>- อาคาร D BOD = 9.1-67.4 และ SS = 14-336 mg/l</li> </ul>

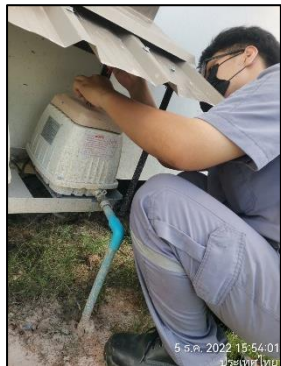
<p>รูปที่ 2.10 เจ้าหน้าที่เทคนิคดูแลระบบบำบัดน้ำเสีย</p>

3.2 ระบบบำบัดน้ำเสีย (ต่อ)	2. ติดต่อประสานงานกับผู้ติดตั้งระบบให้ควบคุมดูแลบำรุงรักษาอุปกรณ์เครื่องมือใช้ในระบบบำบัดน้ำเสียให้มีประสิทธิภาพอยู่เสมอ	- โครงการจัดให้มีเจ้าหน้าที่เทคนิคประจำโครงการคอยตรวจสอบควบคุมดูแลบำรุงรักษาอุปกรณ์เครื่องมือใช้ในระบบบำบัดน้ำเสียให้มีประสิทธิภาพอยู่เสมอ (ภาคผนวกที่ 13) (รูปที่ 2.10)	- ไม่พบปัญหา

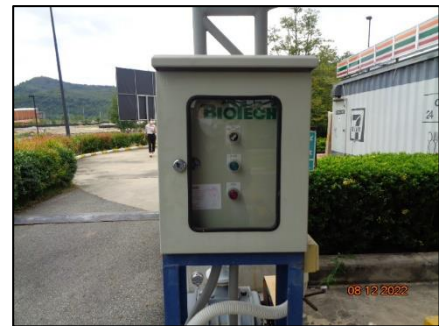
รูปที่ 2.17 มิเตอร์ไฟฟ้าของระบบบำบัดน้ำเสีย

ผลกระทบสิ่งแวดล้อม	มาตรการป้องกันและแก้ไขผลกระทบสิ่งแวดล้อม	รายละเอียดการปฏิบัติจริง	ปัญหาและแนวทางแก้ไข	การอ้างอิง
3.2 ระบบบำบัดน้ำเสีย (ต่อ)	4. ดูแลให้ระบบบำบัดน้ำเสียเปิดทำงานตลอดเวลา โดยติดตั้งมิเตอร์ไฟฟ้าของระบบบำบัดน้ำเสียแยกจากระบบอื่น	- โครงการมีการดูแลให้ระบบบำบัดน้ำเสียเปิดทำงานตลอดเวลาโดยมีการติดตั้งมิเตอร์ไฟฟ้า (รูปที่ 2.17) ปัจจุบันอยู่ระหว่างดำเนินการแยกมิเตอร์ไฟฟ้าออกจากระบบอื่น ตามที่ระบุในรายละเอียดแผนการปรับปรุงระบบบำบัดน้ำเสีย (ภาคผนวกที่ 32)	- ไม่มีการแยกมิเตอร์ไฟฟ้าของระบบบำบัดน้ำเสียแยกจากระบบอื่น

5. จัดให้มีระบบกำจัดก๊าซมีเทน โดยจัดเตรียมบ่อดินขนาด 1.0 x 1.0 ตารางเมตร จำนวน 4 บ่อเพื่อกำจัดก๊าซมีเทนจากระบบบำบัดน้ำเสียสำหรับอาคารของโครงการ	- โครงการอยู่ระหว่างติดตั้งระบบกำจัดก๊าซมีเทน และจัดเตรียมบ่อดิน เพื่อกำจัดก๊าซมีเทนจากระบบบำบัดน้ำเสียสำหรับอาคารของโครงการ ตามที่ระบุในรายละเอียดแผนการปรับปรุงระบบบำบัดน้ำเสีย (ภาคผนวกที่ 32)	- ระบบบำบัดน้ำเสียไม่มีบ่อกำจัดมีเทน และระบบ Bio filter	-

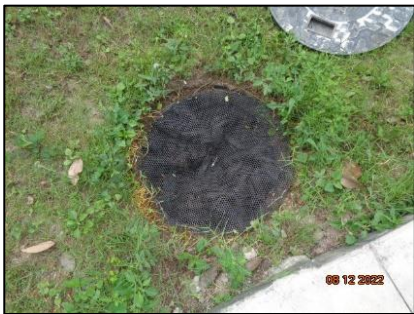
ผลกระทบสิ่งแวดล้อม	มาตรการป้องกันและแก้ไขผลกระทบสิ่งแวดล้อม	รายละเอียดการปฏิบัติจริง	ปัญหาและแนวทางแก้ไข	การอ้างอิง
3.2 ระบบบำบัดน้ำเสีย (ต่อ)	6. จัดให้มีระบบกำจัดละอองลอย โดยจัดทำ Bio filter แบบเปิดด้วยวัสดุกรองจากธรรมชาติ เพื่อกำจัดละอองลอยจากสำหรับอาคารพักอาศัยของโครงการ	- โครงการมีการจัดทำระบบกำจัดละอองลอย (รูปที่ 2.18) โดยจัดทำ Bio filter แบบเปิดด้วยวัสดุกรองจากธรรมชาติ เพื่อกำจัดละอองลอยจากอาคารพักอาศัยของโครงการ โดยทุกบ่อมีการควบคุมละอองลอยด้วยการปิดฝาอย่างมิดชิด	- ไม่พบปัญหา

รูปที่ 2.18 ระบบกำจัดละอองลอย
	มาตรการในการดูแลรักษาระบบบำบัดมีเทน 1) ติดตั้งป้ายแสดงข้อความว่า “ระบบกรองชีวภาพ” เพื่อป้องกันผู้ไม่เกี่ยวข้อง	- โครงการอยู่ระหว่างติดตั้งระบบกำจัดก๊าซมีเทน และจัดเตรียมบ่อดิน เพื่อกำจัดก๊าซมีเทนจากระบบบำบัดน้ำเสียสำหรับอาคารของโครงการ ตามที่ระบุในรายละเอียด แผนการปรับปรุงระบบบำบัดน้ำเสีย (ภาคผนวกที่ 32)	- ระบบบำบัดน้ำเสียไม่มีบ่อกำจัดก๊าซมีเทน และระบบ Bio filter	-

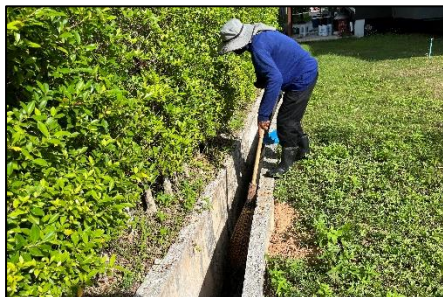
2) จัดเจ้าหน้าที่ดูแลรักษาระบบระบายน้ำ เช่น ตะแกรงดักมูลฝอย ท่อระบายน้ำ บ่อหนองน้ำ เครื่องสูบน้ำ อุปกรณ์ต่างๆ ภายในพื้นที่รับผิดชอบให้มีสภาพดีอยู่เสมอ	<ul style="list-style-type: none"> <li>- โครงการจัดให้มีเจ้าหน้าที่ดูแลรักษาระบบระบายน้ำ เช่น ตะแกรงดักมูลฝอย ท่อระบายน้ำ อุปกรณ์ต่างๆ ภายในพื้นที่รับผิดชอบให้มีสภาพดีอยู่เสมอ (รูปที่ 2.20)</li> </ul>	- ไม่พบปัญหา

<p>รูปที่ 2.20 เจ้าหน้าที่ดูแลรักษาระบบระบายน้ำ</p>

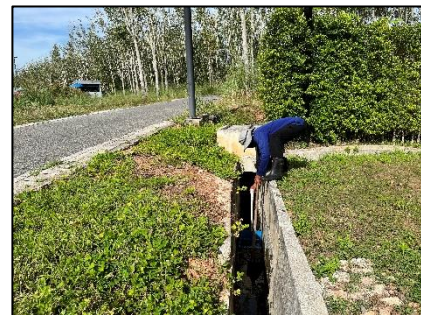
ผลกระทบสิ่งแวดล้อม	มาตรการป้องกันและแก้ไขผลกระทบสิ่งแวดล้อม	รายละเอียดการปฏิบัติจริง	ปัญหาและแนวทางแก้ไข	การอ้างอิง
3.3 การระบายน้ำและการป้องกันน้ำท่วม(ต่อ)	3) ขุดลอกท่อระบายน้ำภายในโครงการและท่อระบายน้ำด้านหน้าโครงการอย่างน้อย 6 เดือน/ครั้ง (เพิ่มความถี่ในฤดูฝน 1 เดือน/ครั้ง)	- โครงการได้มีการขุดลอกท่อระบายน้ำภายในโครงการและท่อระบายน้ำด้านหน้าโครงการตามมาตรการกำหนด (รูปที่ 2.21) (ภาคผนวกที่ 15)	- ไม่พบปัญหา

<p>รูปที่ 2.21 เจ้าหน้าที่ขุดลอกท่อระบายน้ำ</p>

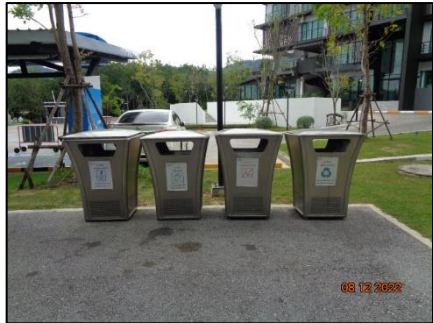
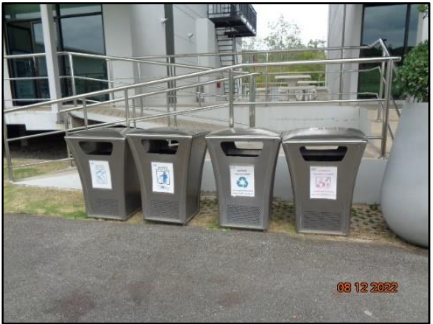
ผลกระทบสิ่งแวดล้อม	มาตรการป้องกันและแก้ไขผลกระทบสิ่งแวดล้อม	รายละเอียดการปฏิบัติจริง	ปัญหาและแนวทางแก้ไข	การอ้างอิง
3.4 การจัดการมูลฝอย	1) จัดให้มีห้องพักมูลฝอยประจำชั้นของแต่ละอาคารในส่วนที่มีห้องพักอาศัยตั้งแต่ชั้น 1-4 โดยอาคาร A จัดให้มีห้องพักมูลฝอยประจำชั้นอยู่บริเวณด้านข้างบันไดหลักของแต่ละชั้น อาคาร B จัดให้มีห้องพักมูลฝอยประจำชั้นอยู่บริเวณข้างห้องไฟฟ้าของแต่ละชั้น และอาคาร C จัดให้มีห้องพักมูลฝอยประจำชั้นอยู่บริเวณด้านข้างบันไดหลักของแต่ละชั้น มีการจัดการคือ ให้ผู้พักอาศัยสามารถนำมูลฝอยมาทิ้งรวมไว้ในถังรองรับมูลฝอย ซึ่งได้จัดตั้งถังรองรับมูลฝอยตามประเภทมูลฝอย คือ ถังรองรับมูลฝอยย่อยสลายได้(สีเขียว) ขนาด 240 ลิตร จำนวน 1 ถัง ถังรองรับมูลฝอยรีไซเคิล (สีเหลือง) ขนาด 240 ลิตร จำนวน 1 ถัง ถังรองรับมูลฝอยทั่วไป (สีน้ำเงิน) ขนาด 240 ลิตร จำนวน 1 ถัง และถังรองรับมูลฝอยอันตราย (สีแดง) ขนาด 240 ลิตร จำนวน 1 ถัง โดยลักษณะภาชนะมีล้อ มีฝาปิดมิดชิด	โครงการไม่มีห้องพักมูลฝอยประจำชั้นของแต่ละอาคาร อย่างไรก็ตามได้มีการแจ้งให้ผู้พักอาศัยรวบรวมขยะมาทิ้งที่ถังขยะบริเวณด้านหน้าของแต่ละอาคาร ซึ่งได้จัดตั้งถังรองรับมูลฝอย 100 ลิตร จำนวน 4 ถัง 2 จุด (รูปที่ 2.22) โดยมีขนาดเพียงพอต่อการใช้งาน	ไม่พบปัญหา

<p>รูปที่ 2.22 ถังขยะรองรับมูลฝอย</p>

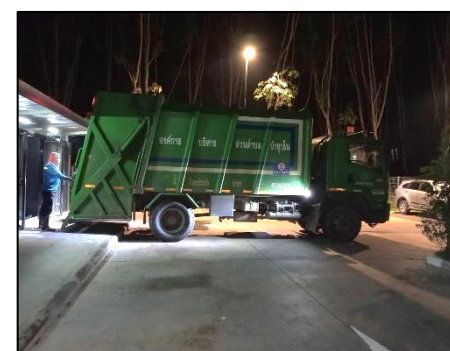
ผลกระทบสิ่งแวดล้อม	มาตรการป้องกันและแก้ไขผลกระทบสิ่งแวดล้อม	รายละเอียดการปฏิบัติจริง	ปัญหาและแนวทางแก้ไข	การอ้างอิง
3.4 การจัดการมูลฝอย (ต่อ)	7) ประสานงานกับฝ่ายสุขาภิบาลและอนามัยสิ่งแวดล้อม องค์การบริหารส่วนตำบลปายุบใน จะเข้ามาเก็บขนมูลฝอยจากโครงการทุกวัน จันทร์-เสาร์ ไม่มีวันหยุดนักขัตฤกษ์ หยุดวันอาทิตย์ (วันเดียว) สำหรับมูลฝอยอันตราย โครงการจะรวบรวมไว้ในห้องพักมูลฝอยอันตราย ส่วนมูลฝอยอันตราย โครงการได้ติดต่อ บริษัทเอกชนให้มาเก็บขนและนำไปทำลายอย่างถูกวิธี	- โครงการได้มีการประสานงานกับฝ่ายสุขาภิบาลและอนามัยสิ่งแวดล้อม องค์การบริหารส่วนตำบลปายุบใน โดยเข้ามาเก็บขนมูลฝอยวันอังคารและวันศุกร์ เวลาประมาณ 02:00 น. (รูปที่ 2.23) สำหรับมูลฝอยอันตรายปัจจุบัน ยังไม่มีเกิดขึ้น และการชำระค่าธรรมเนียมจะชำระปีละ 1 ครั้ง โดยปี 2565 โครงการได้ชำระเมื่อวันที่ 3 พ.ย. 65 เรียบร้อยแล้ว (ภาคผนวกที่ 28)	- ไม่พบปัญหา

รูปที่ 2.23 เจ้าหน้าที่อบต.ปายุบในเก็บขนมูลฝอย

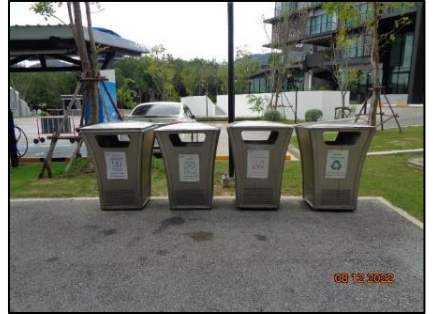
<p>รูปที่ 2.22 ถังรองรับมูลฝอย</p>
	<p>2) ลำเลียงมูลฝอยที่อยู่ในถุงบรรจุในถังที่มีฝา ปิดมิดชิดชั้นหนึ่งเพื่อป้องกันการรั่วไหลของน้ำ ชะมูลฝอยและการตกหล่นของมูลฝอยก่อน บรรจุใส่รถเข็น ทั้งนี้ถังรองรับมูลฝอยต้องแยก ประเภทชัดเจน สำหรับรถเข็นมูลฝอยให้ ติดฉลาก "ห้ามนำไปใช้ในกิจการอื่น ใช้สำหรับ เข็นมูลฝอยเท่านั้น"</p>	- โครงการมีการลำเลียงมูลฝอยที่อยู่ในถุงบรรจุ ในถังที่มีฝาปิดมิดชิดชั้นหนึ่งเพื่อป้องกันการ รั่วไหลของน้ำชะมูลฝอยและการตกหล่นของ มูลฝอยก่อนบรรจุใส่รถเข็น โดยถังรองรับ มูลฝอยได้แยกประเภทชัดเจน (รูปที่ 2.22) สำหรับรถเข็นมูลฝอยติดฉลาก "ห้ามนำไปใช้ ในกิจการอื่น ใช้สำหรับเข็นมูลฝอยเท่านั้น" (รูปที่ 2.24)	- ไม่พบปัญหา

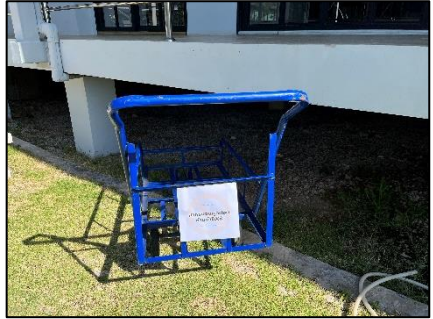
<p>รูปที่ 2.24 บ้าย "ห้ามนำไปใช้ในกิจการอื่นใช้ สำหรับมูลฝอยเท่านั้น"</p>

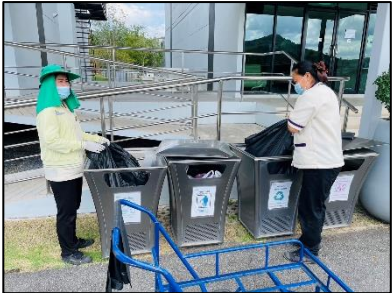
ผลกระทบสิ่งแวดล้อม	มาตรการป้องกันและแก้ไขผลกระทบสิ่งแวดล้อม	รายละเอียดการปฏิบัติจริง	ปัญหาและแนวทางแก้ไข	การอ้างอิง
3.4 การจัดการมูลฝอย (ต่อ)	6) หากมีอุบัติเหตุที่ทำให้ถุงรองรับมูลฝอยแตกและหล่นลงไปที่พื้นให้ผู้ทำหน้าที่เก็บขนสวมถุงมือยางที่หนาและเก็บมูลฝอยใส่ถุงใบใหม่ทันที ทั้งนี้ผู้ทำหน้าที่ดังกล่าวจะต้องเปลี่ยนถุงมือใหม่ก่อนทำงานในหน้าที่ต่อไป จำเป็นต้องสัมผัสวัสดุราวนันได บริเวณพื้นที่ที่บุคคลทั่วไปใช้สอยต้องทำความสะอาดตัวเองและเปลี่ยนถุงมือใหม่ให้	- กรณีมีอุบัติเหตุที่ทำให้ถุงรองรับมูลฝอยแตกและหล่นลงไปที่พื้นจะมีเจ้าหน้าที่เก็บขนสวมถุงมือยางที่หนาและเก็บมูลฝอยใส่ถุงใบใหม่ทันที ทั้งนี้ เจ้าหน้าที่ดังกล่าวมีการเปลี่ยนถุงมือใหม่ก่อนทำงานในหน้าที่ต่อไป (รูปที่ 2.25)	- ไม่พบปัญหา

<p>รูปที่ 2.25 เจ้าหน้าที่สวมถุงมือเก็บรวบรวมมูลฝอย</p>

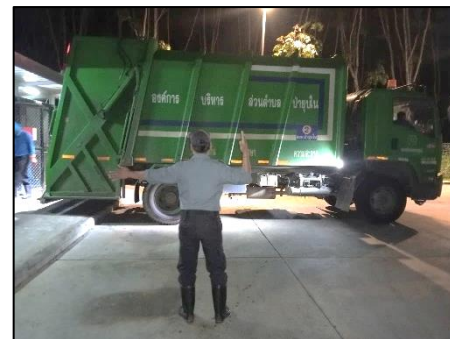
ผลกระทบสิ่งแวดล้อม	มาตรการป้องกันและแก้ไขผลกระทบสิ่งแวดล้อม	รายละเอียดการปฏิบัติจริง	ปัญหาและแนวทางแก้ไข	การอ้างอิง
3.4 การจัดการมูลฝอย (ต่อ)	2) จัดเจ้าหน้าที่รักษาความปลอดภัยคอยอำนวยความสะดวกตลอดเส้นทางของการสัญจรของรถเก็บขนมูลฝอย ตั้งแต่บริเวณเข้า-ออกโครงการ จนถึงที่จอดรถเก็บขนมูลฝอย เพื่อให้การสัญจรเป็นไปอย่างสะดวกและป้องกันอุบัติเหตุที่เกิดขึ้นจากการตัดกระแสดจราจร	- โครงการได้จัดให้มีเจ้าหน้าที่รักษาความปลอดภัยคอยอำนวยความสะดวกตลอดเส้นทางของการสัญจรของรถเก็บขนมูลฝอย ตั้งแต่บริเวณเข้า-ออกโครงการจนถึงที่จอดรถเก็บขนมูลฝอย เพื่อให้การสัญจรเป็นไปอย่างสะดวกและป้องกันอุบัติเหตุที่เกิดขึ้นจากการตัดกระแสดจราจร (รูปที่ 2.26)	- ไม่พบปัญหา

รูปที่ 2.26 เจ้าหน้าที่รักษาความปลอดภัย อำนวยความสะดวกการสัญจรของ รถเก็บขนมูลฝอย

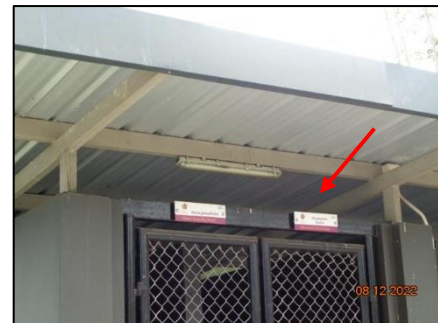
ผลกระทบสิ่งแวดล้อม	มาตรการป้องกันและแก้ไขผลกระทบสิ่งแวดล้อม	รายละเอียดการปฏิบัติจริง	ปัญหาและแนวทางแก้ไข	การอ้างอิง
3.4 การจัดการมูลฝอย (ต่อ)	<p>มาตรการป้องกันและแก้ไขผลกระทบด้านกลิ่น และทัศนอุจาดที่อาจเกิดจากห้องพักมูลฝอยรวมของโครงการ</p> <p>1) ติดตั้งพัดลมระบายอากาศภายในห้องพักมูลฝอยทั่วไปและห้องพักมูลฝอยย่อยสลายเพื่อระบายอากาศภายในห้องพักมูลฝอยรวม</p>	<p>- โครงการไม่มีการติดตั้งพัดลมระบายอากาศภายในห้องพักมูลฝอยทั่วไปและห้องพักมูลฝอยย่อยสลายเนื่องจากภายในห้องพักมูลฝอยมีช่องระบายอากาศสำหรับถ่ายเทอากาศ (รูปที่ 2.27)</p>	<p>- ไม่พบปัญหา</p>

<p>รูปที่ 2.27 ช่องระบายอากาศภายในห้องพักมูลฝอย</p>

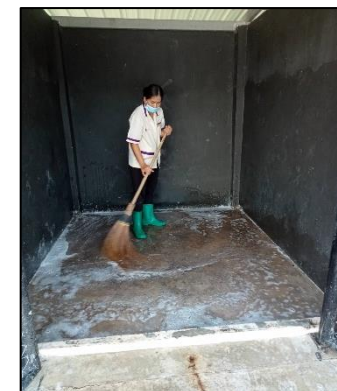
ผลกระทบสิ่งแวดล้อม	มาตรการป้องกันและแก้ไขผลกระทบสิ่งแวดล้อม	รายละเอียดการปฏิบัติจริง	ปัญหาและแนวทางแก้ไข	การอ้างอิง
3.4 การจัดการมูลฝอย (ต่อ)	2) ทำความสะอาดห้องพักมูลฝอยภายหลังการเก็บ ขนมูลฝอยทุกครั้งและล้างห้องพักมูลฝอยรวม อย่างน้อยสัปดาห์ละ 1 ครั้ง เพื่อความสะอาดและ ป้องกันการสะสมเชื้อโรค	- โครงการมีการทำความสะอาดห้องพัก มูลฝอยภายหลังการเก็บขนมูลฝอยทุกครั้ง และล้างห้องพักมูลฝอยรวมอย่างน้อย สัปดาห์ละ 2 ครั้ง เพื่อความสะอาดและ ป้องกันการสะสมเชื้อโรค (รูปที่ 2.28)	- ไม่พบปัญหา

<p>รูปที่ 2.28 เจ้าหน้าที่ทำความสะอาด ห้องพักมูลฝอย</p>

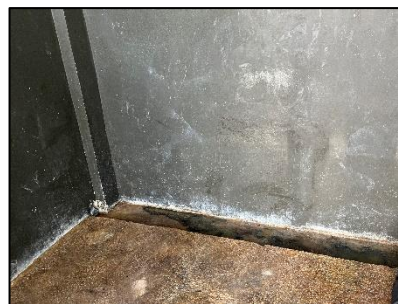
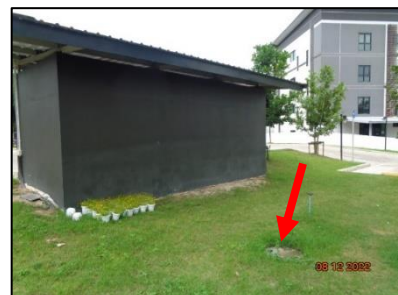
ผลกระทบสิ่งแวดล้อม	มาตรการป้องกันและแก้ไขผลกระทบสิ่งแวดล้อม	รายละเอียดการปฏิบัติจริง	ปัญหาและแนวทางแก้ไข	การอ้างอิง
3.4 การจัดการมูลฝอย (ต่อ)	3) รวบรวมน้ำเสียจากการล้างห้องพักมูลฝอย น้ำชะมูลฝอย และระบายเข้าสู่ระบบบำบัดน้ำเสีย สำเร็จรูปที่อยู่บริเวณพื้นถนนโครงการ ก่อนระบายลงสู่ท่อระบายน้ำต่อไป	- โครงการมีการรวบรวมน้ำเสียจากการล้างห้องพักมูลฝอย น้ำชะมูลฝอย และระบายเข้าสู่ระบบบำบัดน้ำเสียสำเร็จรูปที่อยู่บริเวณด้านหลังห้องพักมูลฝอยรวม ก่อนระบายลงสู่ท่อระบายน้ำต่อไป (รูปที่ 2.29)	- ไม่พบปัญหา

<p>วางระบายน้ำภายในห้องพักมูลฝอย</p>

<p>ระบบบำบัดน้ำเสียด้านหลังห้องพักมูลฝอย รูปที่ 2.29 ระบบรวบรวมน้ำเสียจากการชะล้างห้องพักมูลฝอย</p>

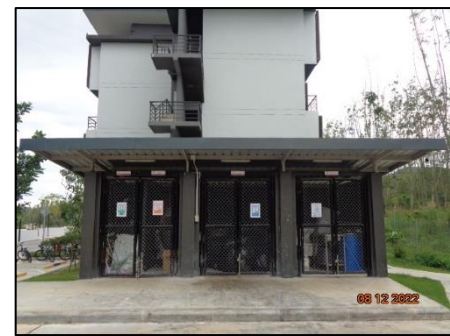
ผลกระทบสิ่งแวดล้อม	มาตรการป้องกันและแก้ไขผลกระทบสิ่งแวดล้อม	รายละเอียดการปฏิบัติงานจริง	ปัญหาและแนวทางแก้ไข	การอ้างอิง
3.4 การจัดการมูลฝอย (ต่อ)	4) ห้องพักมูลฝอยจะถูกปิดประตูไว้ตลอดเวลา ยกเว้นเวลาขนถ่ายมูลฝอย และล้างห้องพักมูลฝอยเท่านั้น เพื่อป้องกันทัศนียภาพ กลิ่นเหม็น และสัตว์พาหะนำโรคจะเข้าไปเป็นที่อยู่อาศัย และแหล่งอาหาร	- ห้องพักมูลฝอยจะถูกปิดประตูไว้ตลอดเวลา ยกเว้นเวลาขนถ่ายมูลฝอย และล้างห้องพักมูลฝอยเท่านั้น เพื่อป้องกันทัศนียภาพ กลิ่นเหม็น และสัตว์พาหะนำโรคจะเข้าไปเป็นที่อยู่อาศัยและแหล่งอาหาร ทั้งนี้โครงการได้มีการรวบรวมมูลฝอยย่อยสลายได้หรือเศษอาหารไว้ในถังที่ปิดมิดไม่ส่งกลิ่นเหม็นออกมาสู่ภายนอก เพื่อรอให้เจ้าหน้าที่องค์การบริหารส่วนตำบลป่ายุบในเข้ามาเก็บ นำไปกำจัดต่อไป (รูปที่ 2.16)	- ไม่พบปัญหา

<p>รูปที่ 2.16 ห้องพักมูลฝอยรวม</p>

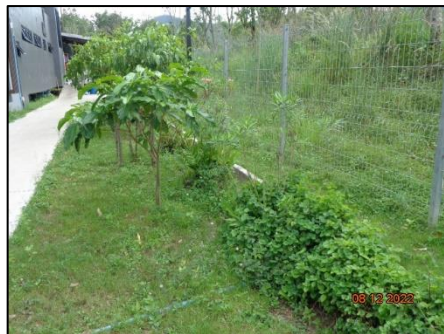
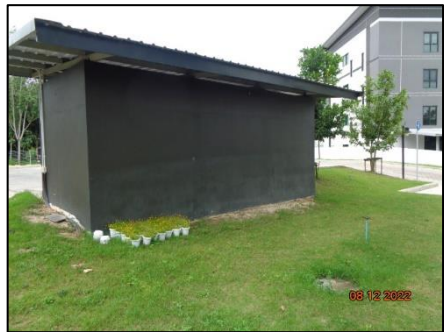
ผลกระทบสิ่งแวดล้อม	มาตรการป้องกันและแก้ไขผลกระทบสิ่งแวดล้อม	รายละเอียดการปฏิบัติจริง	ปัญหาและแนวทางแก้ไข	การอ้างอิง
3.4 การจัดการมูลฝอย (ต่อ)	5) ปลูกต้นไม้เพื่อปรับปรุงภูมิทัศน์ และลดทัศนอุจาดของห้องพักมูลฝอยรวม	- โครงการมีการปลูกต้นไม้เพื่อปรับปรุงภูมิทัศน์ และลดทัศนอุจาดของห้องพักมูลฝอยรวม (รูปที่ 2.30)	- ไม่พบปัญหา

<p>รูปที่ 2.30 ต้นไม้บริเวณห้องพักมูลฝอย</p>

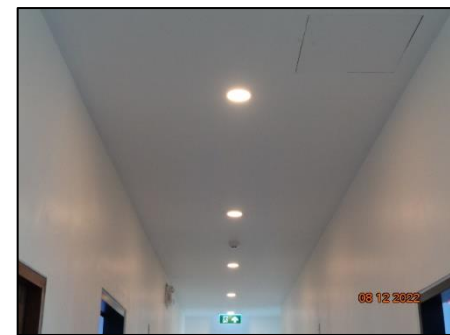
ผลกระทบสิ่งแวดล้อม	มาตรการป้องกันและแก้ไขผลกระทบสิ่งแวดล้อม	รายละเอียดการปฏิบัติจริง	ปัญหาและแนวทางแก้ไข	การอ้างอิง
3.5 การใช้ไฟฟ้า (ต่อ)	2) ใช้หลอดไฟประหยัดพลังงานที่เรียกว่า Light Emitting Diode (LED) ที่มีอายุการใช้งานยาวนาน มีกำลังส่องสว่างสูง แต่ใช้วัตต์ต่ำ สำหรับพื้นที่ส่วนกลาง หรือพื้นที่ที่จำเป็นต้องเปิดไฟทิ้งไว้ตลอดทั้งวัน	- โครงการใช้หลอดไฟประหยัดพลังงาน Light Emitting Diode (LED) ที่มีอายุการใช้งานยาวนาน มีกำลังส่องสว่างสูง แต่ใช้วัตต์ต่ำ สำหรับพื้นที่ส่วนกลาง หรือพื้นที่ที่จำเป็นต้องเปิดไฟทิ้งไว้ตลอดทั้งวัน (รูปที่ 2.31)	- ไม่พบปัญหา

รูปที่ 2.31 หลอดไฟประหยัดพลังงาน
	3) จัดให้มีสวิตช์ไฟแยกออกจากกัน เพื่อให้สามารถเปิด-ปิดได้เฉพาะจุด เพื่อเป็นการประหยัดพลังงาน	- โครงการจัดให้มีสวิตช์ไฟแยกออกจากกัน เพื่อให้สามารถเปิด-ปิดได้เฉพาะจุด และเป็นการประหยัดพลังงาน (รูปที่ 2.32)	- ไม่พบปัญหา

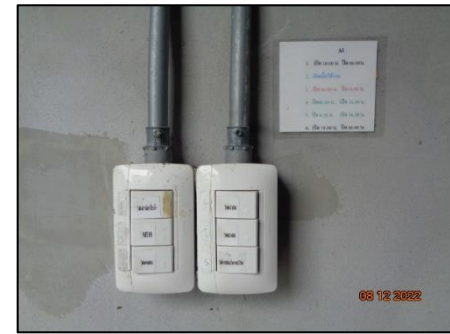
รูปที่ 2.32 สวิตช์ไฟแยกออกจากกัน

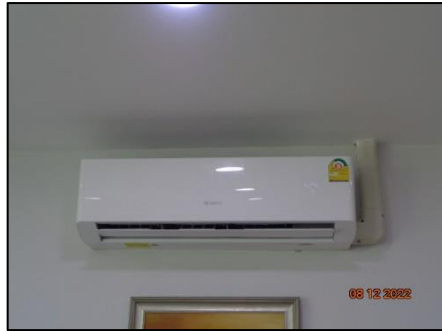
ผลกระทบสิ่งแวดล้อม	มาตรการป้องกันและแก้ไขผลกระทบสิ่งแวดล้อม	รายละเอียดการปฏิบัติจริง	ปัญหาและแนวทางแก้ไข	การอ้างอิง
3.5 การใช้ไฟฟ้า (ต่อ)	4) เลือกเครื่องปรับอากาศภายในอาคารแบบประหยัดไฟ	- โครงการเลือกใช้เครื่องปรับอากาศภายในอาคารแบบประหยัดไฟ (รูปที่ 2.33)	- ไม่พบปัญหา

รูปที่ 2.33 เครื่องปรับอากาศแบบประหยัดไฟ
	5) เลือกใช้โคมไฟที่มีแผ่นสะท้อนแสง เพื่อช่วยให้แสงสว่างจากหลอดไฟกระจายได้อย่างเต็มประสิทธิภาพ	- โครงการเลือกใช้โคมไฟที่มีแผ่นสะท้อนแสง เพื่อช่วยให้แสงสว่างจากหลอดไฟกระจายได้อย่างเต็มประสิทธิภาพ	- ไม่พบปัญหา	-

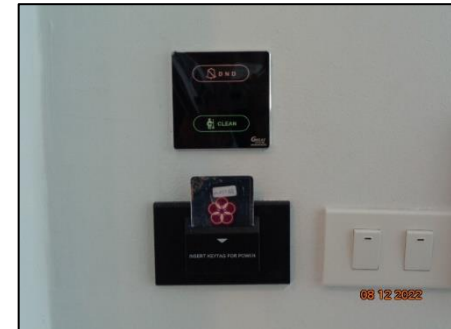
ผลกระทบสิ่งแวดล้อม	มาตรการป้องกันและแก้ไขผลกระทบสิ่งแวดล้อม	รายละเอียดการปฏิบัติจริง	ปัญหาและแนวทางแก้ไข	การอ้างอิง
3.5 การใช้ไฟฟ้า (ต่อ)	6) ทำความสะอาดระบบไฟฟ้าส่องสว่างทุกเดือน	- มีการทำความสะอาดระบบไฟฟ้าส่องสว่างภายในโครงการทุกเดือน (ภาคผนวกที่ 16)	- ไม่พบปัญหา	-
	7) ระบบไฟฟ้าภายในห้องพักจะควบคุมโดยระบบคีย์การ์ดทั้งหมด	- ระบบไฟฟ้าภายในห้องพักของทางโครงการจะควบคุมโดยระบบคีย์การ์ดทั้งหมด (รูปที่ 2.34)	- ไม่พบปัญหา

<p>รูปที่ 2.34 ระบบคีย์การ์ดภายในห้องพัก</p>

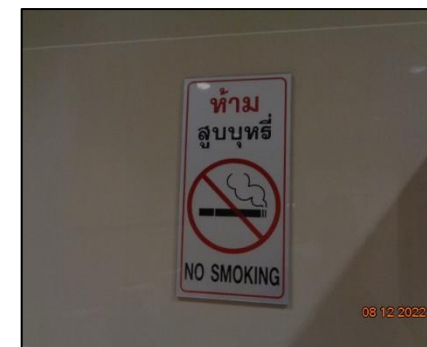
<p>รูปที่ 2.36 ป้ายห้ามสูบบุหรี่ภายในโครงการ</p>

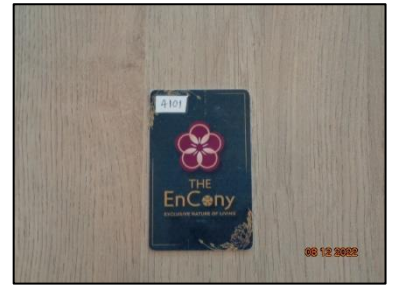
ผลกระทบสิ่งแวดล้อม	มาตรการป้องกันและแก้ไขผลกระทบสิ่งแวดล้อม	รายละเอียดการปฏิบัติจริง	ปัญหาและแนวทางแก้ไข	การอ้างอิง
3.5 การใช้ไฟฟ้า (ต่อ)	<u>ด้านการจัดการของเสีย</u> 1) คัดแยกขยะมูลฝอยอย่างเหมาะสมตามแต่ละประเภท ได้แก่ มูลฝอยย่อยสลาย มูลฝอยนำกลับมาใช้ใหม่ มูลฝอยทั่วไป มูลฝอยอันตราย	- โครงการมีการอบรมแม่บ้านให้คัดแยกขยะมูลฝอยอย่างเหมาะสม ได้แก่ มูลฝอยย่อยสลาย มูลฝอยนำกลับมาใช้ใหม่ มูลฝอยทั่วไป มูลฝอยอันตราย	- ไม่พบปัญหา	-
	2) การนำคีย์การ์ดโรงแรมกลับมาใช้ซ้ำ	- โครงการมีการนำคีย์การ์ดโรงแรมกลับมาใช้ซ้ำ (รูปที่ 2.37)	- ไม่พบปัญหา

รูปที่ 2.37 คีย์การ์ดโรงแรมที่นำกลับมาใช้ซ้ำ
	<u>ด้านการอนุรักษ์น้ำ</u> 1) การตรวจสอบการรั่วไหลของน้ำอย่างสม่ำเสมอ	- โครงการมีการตรวจสอบการรั่วไหลของน้ำโดยทีมช่างเทคนิคและ มีการจดมิเตอร์น้ำ เพื่อตรวจสอบความผิดปกติกรณีเกิดการรั่วไหลของน้ำภายในโครงการ	- ไม่พบปัญหา	-

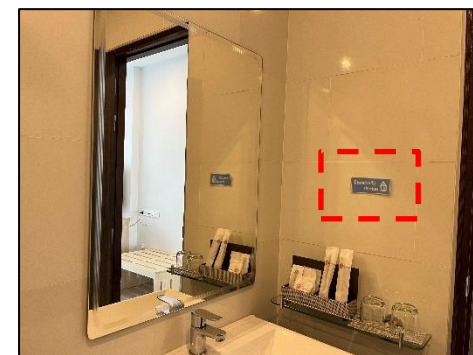
<p>รูปที่ 2.38 ป้ายรณรงค์เรื่องการประหยัdnน้ำสำหรับแขกที่เข้ามาพักอาศัย</p>

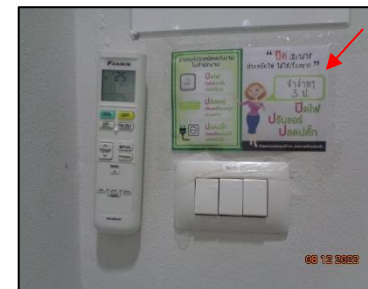
<p>รูปที่ 2.39 ป้ายรณรงค์การประหยัดไฟฟ้า</p>

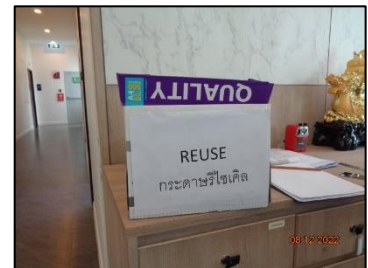
<p>รูปที่ 2.40 กล่องใส่กระดาษและซองเอกสารรีไซเคิล</p>

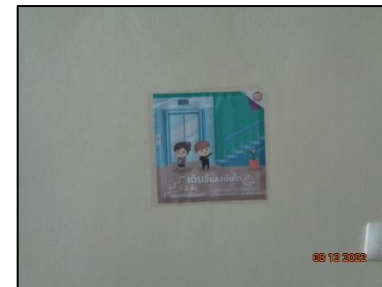
รูปที่ 2.41 ป้ายรณรงค์ให้พนักงานเดินขึ้นบันไดแทนการใช้ลิฟต์โดยสาร

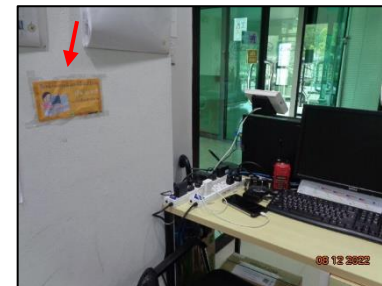
รูปที่ 2.42 ป้ายรณรงค์ให้พนักงานปิดจอคอมพิวเตอร์ระหว่างพักรับประทานอาหาร

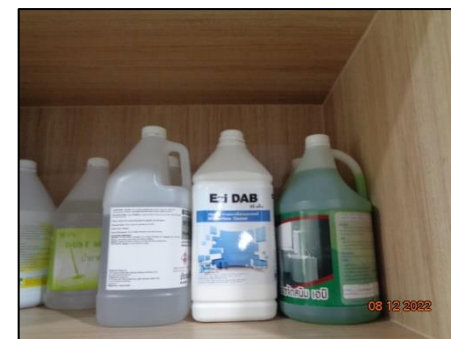
<p>รูปที่ 2.43 ผลิตภัณฑ์ทำความสะอาดที่เป็นมิตรต่อสิ่งแวดล้อม</p>
	2) ไม่ใช้สารเคมีในการเพาะปลูกต้นไม้และดอกไม้ที่ปลูกไว้ภายในโรงแรม	- โครงการไม่มีการใช้สารเคมีในการเพาะปลูกต้นไม้และดอกไม้ที่ปลูกไว้ภายในโรงแรม	- ไม่พบปัญหา

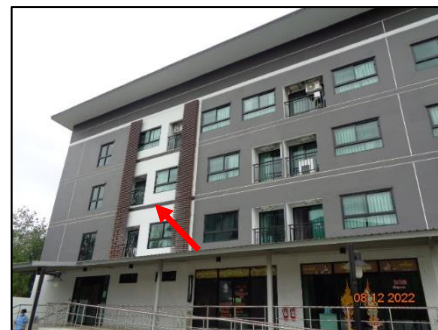
<p>รูปที่ 2.44 ผนังกันความร้อน</p>
	<p>2) ห้องพักของโครงการด้านที่เป็นระเบียงโครงการได้ออกแบบติดประตูกระจก หรือช่องเปิดให้แสงสว่างผ่านได้ โดยมีความกว้างมากกว่าส่วนผนังทึบในห้องพักทุกห้อง โดยจะเลือกใช้กระจกที่มีค่าสัมประสิทธิ์การส่งผ่านความร้อนจากรังสีอาทิตย์อยู่ในช่วง 0.30-0.55</p>	<p>- ห้องพักของโครงการด้านที่เป็นระเบียงโครงการได้ออกแบบให้มีการติดประตูกระจก หรือช่องเปิดให้แสงสว่างผ่านได้ โดยมีความกว้างมากกว่าส่วนผนังทึบในห้องพักทุกห้อง โดยจะเลือกใช้กระจกที่มีค่าสัมประสิทธิ์การส่งผ่านความร้อนจากรังสีอาทิตย์อยู่ในช่วง 0.30-0.55 (รูปที่ 2.45)</p>	<p>- ไม่พบปัญหา</p>

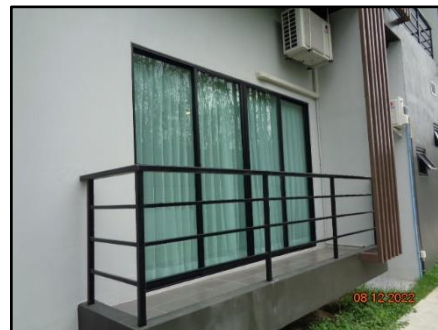
<p>รูปที่ 2.45 ประตูกระจกด้านระเบียงห้องพัก</p>

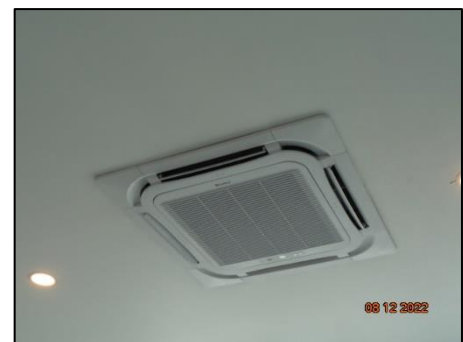
<p>รูปที่ 2.46 เครื่องปรับอากาศภายในอาคาร</p>

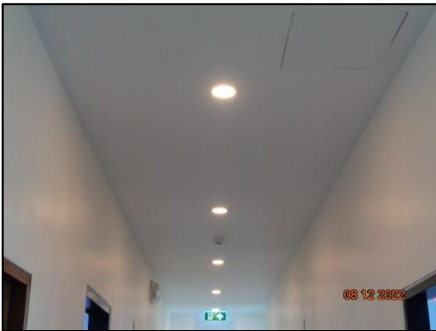
<p>รูปที่ 2.31 หลอดไฟประหยัดพลังงาน</p>

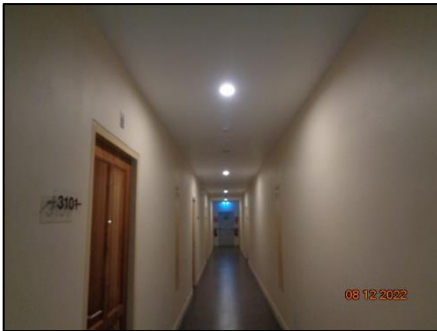
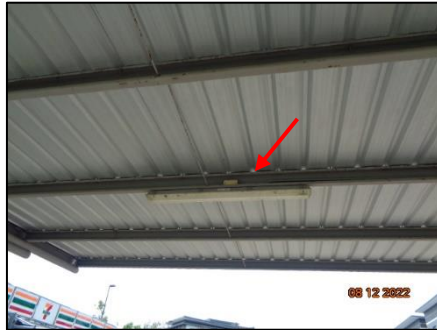
<p>รูปที่ 2.47 หลอดไฟฟ้าส่องสว่าง</p>

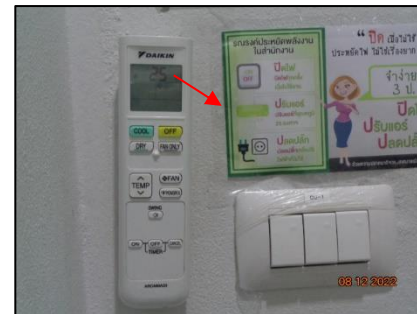
<p>รูปที่ 2.48 ป้ายรณรงค์ให้ตั้งอุณหภูมิเครื่องปรับอากาศ ไม่ต่ำกว่า 25 องศาเซลเซียส</p>

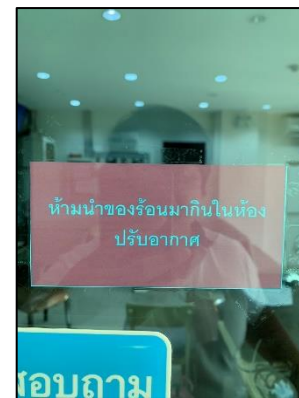
<p>รูปที่ 2.49 ป้าย “ห้ามนำของร้อนเข้ามาในห้องปรับอากาศ”</p>
	<ul style="list-style-type: none"> <li>ถ่ายเทความร้อน ก่อนเปิดเครื่องปรับอากาศสัก 15 นาที ควรเปิดหน้าต่างเพื่อให้อากาศบริสุทธิ์ภายนอกเข้าไปแทนที่อากาศเก่าในห้อง จะช่วยลดความร้อนในห้อง และช่วยให้เครื่องปรับอากาศทำงานไม่หนักเกินไป</li> </ul>	<ul style="list-style-type: none"> <li>ก่อนเปิดเครื่องปรับอากาศสัก 15 นาที มีการเปิดหน้าต่างเพื่อให้อากาศบริสุทธิ์ภายนอกเข้าไปแทนที่อากาศเก่าในห้อง จะช่วยลดความร้อนในห้อง และช่วยให้เครื่องปรับอากาศทำงานไม่หนักเกินไป</li> </ul>	<ul style="list-style-type: none"> <li>ไม่พบปัญหา</li> </ul>	-

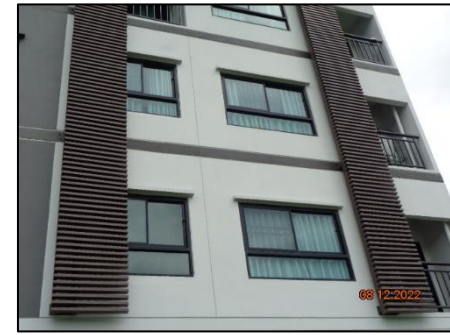
<p>รูปที่ 2.50 อาคารโหนดสีอ่อน</p>

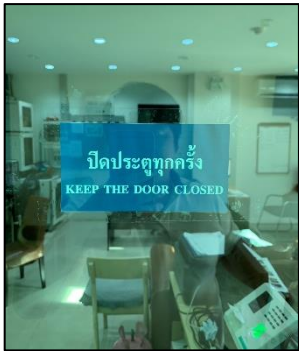
<p>รูปที่ 2.51 ป้าย “ปิดประตูทุกครั้ง”</p>
	<ul style="list-style-type: none"> <li>จัดเจ้าหน้าที่คอยดูแลรักษาดันไม้และพื้นที่สีเขียวให้มีสภาพสวยงาม นอกจากนี้หากมี ดันไม้ได้รับความเสียหายหรือตายจะจัดให้มีการปลูkdต้นใหม่ทดแทน เพื่อช่วยลดแสง สะท้อนจากพื้นถนน และช่วยป้องกันการ ถ่ายเทความร้อนที่เกิดขึ้นจากแสงแดด</li> </ul>	<ul style="list-style-type: none"> <li>โครงการจัดให้มีเจ้าหน้าที่คอยดูแลดันไม้และ พื้นที่สีเขียว (รูปที่ 2.2) โดยเป็นบริษัทจ้างเหมา จากภายนอก(ภาคผนวกที่ 9)คอยตรวจสอบ ดูแลพื้นที่สีเขียวภายในโครงการให้อยู่ใน สภาพดี นอกจากนี้หากมีดันไม้ได้รับความ เสียหาย หรือตายจะจัดให้มีการปลูกใหม่ ทดแทน</li> </ul>	<ul style="list-style-type: none"> <li>ไม่พบปัญหา</li> </ul>

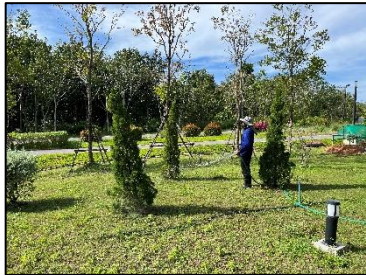
<p>รูปที่ 2.2 เจ้าหน้าที่ดูแลบำรุงรักษาพื้นที่สีเขียว</p>

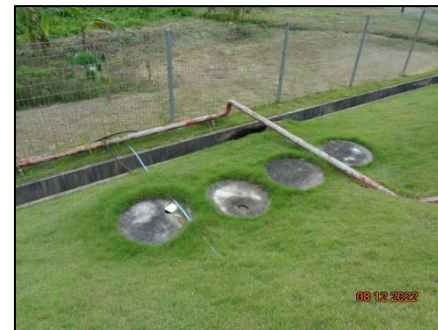
ผลกระทบสิ่งแวดล้อม	มาตรการป้องกันและแก้ไขผลกระทบสิ่งแวดล้อม	รายละเอียดการปฏิบัติจริง	ปัญหาและแนวทางแก้ไข	การอ้างอิง
3.5 การใช้ไฟฟ้า (ต่อ)	4)ระบบบำบัดน้ำเสีย <ul style="list-style-type: none"> <li>ติดตั้งระบบบำบัดน้ำเสียที่สามารถบำบัดน้ำเสียให้ได้มาตรฐาน ก่อนปล่อยลงสู่คลองขุนอินทร์ด้านทางทิศตะวันออกของโครงการต่อไป</li> </ul>	- โครงการมีการติดตั้งระบบบำบัดน้ำเสีย ก่อนปล่อยน้ำเสียลงสู่คลองขุนอินทร์ด้านทางทิศตะวันออกของโครงการ (รูปที่ 2.9) ปัจจุบันโครงการอยู่ระหว่างดำเนินการติดตั้งระบบบำบัดเพิ่มเติม (ภาคผนวกที่ 32)	- ไม่พบปัญหา

รูปที่ 2.9 ระบบบำบัดน้ำเสีย
	<ul style="list-style-type: none"> <li>จัดตั้งถังตกน้ำมันก่อนเข้าสู่ระบบบำบัดน้ำเสียเพื่อกำจัดไขมันออกจากน้ำเสียก่อนเนื่องจากไขมันย่อยสลายยาก</li> </ul>	- โครงการจัดให้มีถังตกน้ำมันก่อนเข้าสู่ระบบบำบัดน้ำเสียเพื่อกำจัดไขมันออกจากน้ำเสียก่อน เนื่องจากไขมันย่อยสลายยาก (รูปที่ 2.52)	- ไม่พบปัญหา

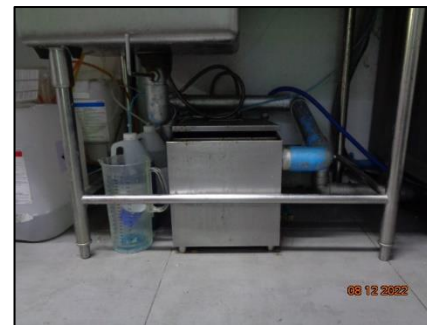
รูปที่ 2.52 ถังตกน้ำมัน

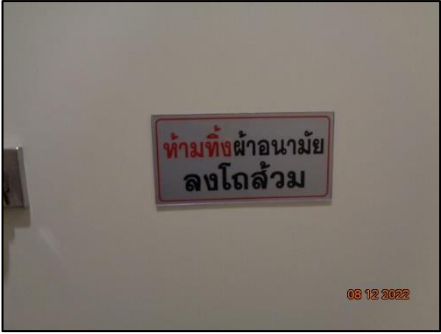
<p>รูปที่ 2.53 ป้าย “ห้ามทิ้งผ้าอนามัยลงโถส้วม”</p>
	<ul style="list-style-type: none"> <li>ดักไขมันจากถังดักไขมันเป็นประจำทุกสัปดาห์ หลังจากนั้นให้นำกากไขมันมาใส่ในกระถางที่มีกระดาษทิชชูรองที่ก้นกระถางเพื่อช่วยให้ส่วนที่เป็นน้ำมันซึมออกจากไขมันแล้วตากให้แห้ง หลังจากนั้นรวบรวมใส่ถุงดำ เพื่อไปพักไว้ห้องพัสดุผลอยรวม (ห้องพัสดุผลอยย่อยสลาย) ต่อไป</li> </ul>	- โครงการได้จัดให้มีเจ้าหน้าที่คอยดักไขมันจากถังดักไขมันเป็นประจำทุกวัน (รูปที่ 2.15) (ภาคผนวกที่ 14)	- ไม่พบปัญหา

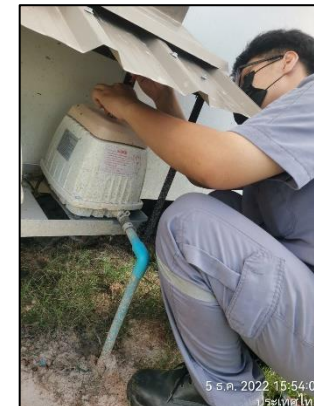
<p>รูปที่ 2.10 เจ้าหน้าที่เทคนิคดูแลระบบ</p>

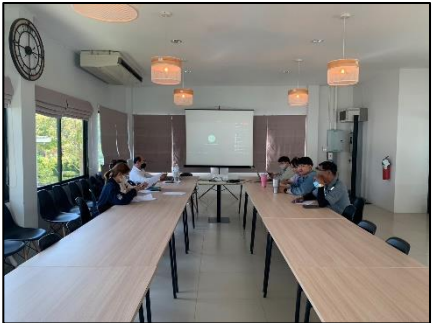
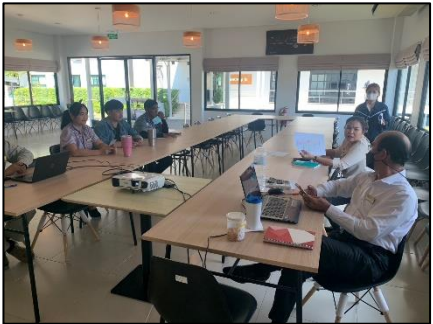
<p>รูปที่ 2.55 อบรมเจ้าหน้าที่เรื่องการประหยัดพลังงาน</p>

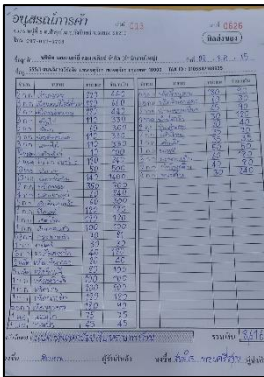
ผลกระทบสิ่งแวดล้อม	มาตรการป้องกันและแก้ไขผลกระทบสิ่งแวดล้อม	รายละเอียดการปฏิบัติจริง	ปัญหาและแนวทางแก้ไข	การอ้างอิง
4.1 เศรษฐกิจและสังคม (ต่อ)	3) เลือกใช้วัตถุดิบ หรืออุดหนุนผลิตภัณฑ์จากการ ประมงของชุมชน เป็นอันดับแรก	- โครงการมีการเลือกใช้วัตถุดิบ และอุดหนุน ร้านค้าของชุมชน เป็นอันดับแรก (รูปที่ 2.75)	- ไม่พบปัญหา

<p>รูปที่ 2.75 การเลือกใช้วัตถุดิบจากทาง ชุมชน</p>
	4) ส่งเสริมหรือสนับสนุนกิจกรรมการท่องเที่ยวเชิง อนุรักษ์ของชุมชน	- โครงการมีการส่งเสริมหรือสนับสนุนกิจกรรม การท่องเที่ยวเชิงอนุรักษ์ของชุมชน	- ไม่พบปัญหา	-

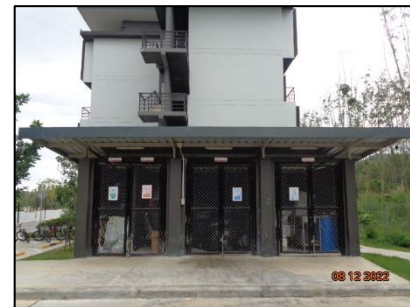
3. ห้องพักมูลฝอยรวมต้องมีประตูปิดมิดชิด โดยจะเปิดประตูเฉพาะช่วงที่มีการเก็บขนมูลฝอยเท่านั้น เพื่อป้องกันมิให้สัตว์และแมลงนำโรคเข้าไปใช้เป็นแหล่งอาหารและที่อยู่อาศัย	- ห้องพักมูลฝอยรวมของโครงการมีประตูปิดมิดชิด โดยจะเปิดประตูเฉพาะช่วงที่มีการเก็บขนมูลฝอยเท่านั้น เพื่อป้องกันมิให้สัตว์และแมลงนำโรคเข้าไปใช้เป็นแหล่งอาหารและที่อยู่อาศัย (รูปที่ 2.16)	- ไม่พบปัญหา

รูปที่ 2.16 ห้องพักมูลฝอยรวม

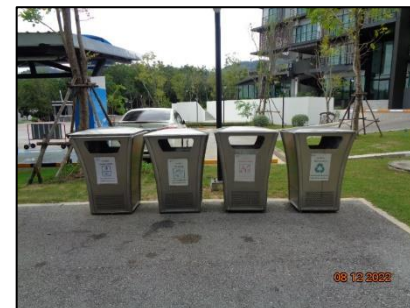
4. จัดตั้งรองรับมูลฝอยที่มีฝาปิดมิดชิด ไว้ตามจุดต่างๆ ภายในอาคารพร้อมจัดให้มีพนักงานทำความสะอาด จัดเก็บมูลฝอยตามจุดต่างๆ ลงถัง มัดปากถุงให้แน่น รวบรวมไปยังห้องพักมูลฝอยรวมต่อไป	- โครงการจัดให้มีถังรองรับมูลฝอยที่มีฝาปิดมิดชิด บริเวณด้านหน้าอาคาร พร้อมจัดให้มีพนักงานทำความสะอาด จัดเก็บมูลฝอยตามจุดต่างๆ ลงถัง มัดปากถุงให้แน่นรวบรวมไปยังห้องพักมูลฝอยรวมต่อไป (รูปที่ 2.22)	- ไม่พบปัญหา

รูปที่ 2.22 ถังขยะรองรับมูลฝอย

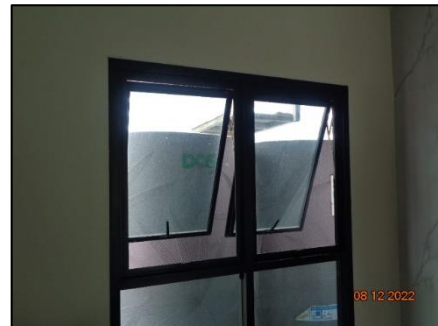
ผลกระทบสิ่งแวดล้อม	มาตรการป้องกันและแก้ไขผลกระทบสิ่งแวดล้อม	รายละเอียดการปฏิบัติจริง	ปัญหาและแนวทางแก้ไข	การอ้างอิง
4.2 การสาธารณสุข (ต่อ)	มาตรการลดผลกระทบด้านคุณภาพอากาศ 1. ทำความสะอาดเครื่องปรับอากาศทุก 2 ปี เพื่อป้องกันการสะสมของเชื้อโรค และเชื้อแบคทีเรียต่างๆ ที่เป็นอันตรายต่อสุขภาพ	- โครงการมีการทำความสะอาดเครื่องปรับอากาศทุก 6 เดือน เพื่อป้องกันการสะสมของเชื้อโรค และเชื้อแบคทีเรียต่างๆ ที่เป็นอันตรายต่อสุขภาพ (ภาคผนวกที่ 17)	- ไม่พบปัญหา	-
	2. ดูแลระบบระบายอากาศภายในอาคารอยู่เสมอ เปิดประตูหน้าต่างอาคารบางจุด เพื่อให้มีการถ่ายเทอากาศได้สะดวก	- โครงการมีการดูแลระบบระบายอากาศภายในอาคารอยู่เสมอ เปิดประตูหน้าต่างอาคารบางจุด เพื่อให้มีการถ่ายเทอากาศภายในอาคารได้สะดวก (รูปที่ 2.76)	- ไม่พบปัญหา

รูปที่ 2.76 ช่องระบายอากาศภายในอาคาร

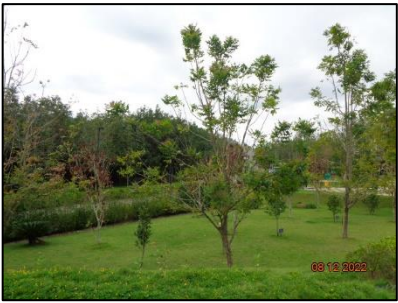
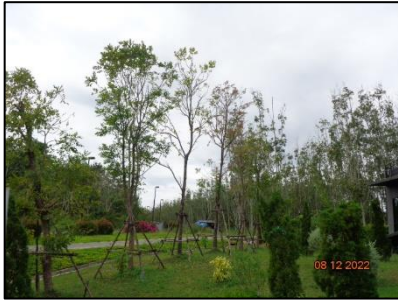
ผลกระทบสิ่งแวดล้อม	มาตรการป้องกันและแก้ไขผลกระทบสิ่งแวดล้อม	รายละเอียดการปฏิบัติจริง	ปัญหาและแนวทางแก้ไข	การอ้างอิง
4.2 การสาธารณสุข (ต่อ)	มาตรการลดผลกระทบด้านสุขภาพจิต 1. ดูแลรักษาความสะอาดและจัดสิ่งแวดล้อมภายในโครงการให้เรียบร้อยอยู่เสมอ	- โครงการมีการดูแลรักษาความสะอาดและจัดการด้านสิ่งแวดล้อมภายในโครงการให้เรียบร้อยอยู่เสมอ	- ไม่พบปัญหา	-
	2. จัดพื้นที่สีเขียวภายในโครงการ เพื่อเป็นการพักผ่อนหย่อนใจให้แก่ผู้พักอาศัย	- โครงการจัดพื้นที่สีเขียวภายในโครงการเพื่อเป็นการพักผ่อนหย่อนใจให้แก่ผู้พักอาศัย (รูปที่ 2.69)	- ไม่พบปัญหา

<p>รูปที่ 2.69 พื้นที่สีเขียวภายในโครงการ</p>

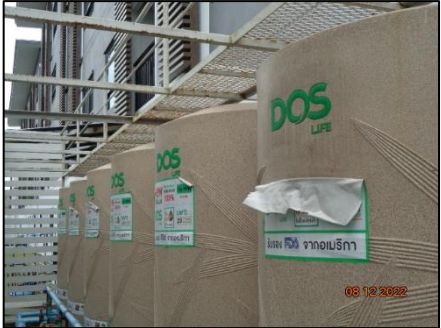
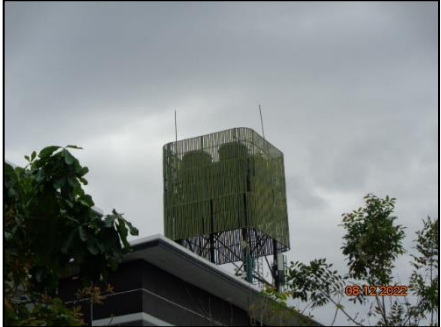
ผลกระทบสิ่งแวดล้อม	มาตรการป้องกันและแก้ไขผลกระทบสิ่งแวดล้อม	รายละเอียดการปฏิบัติจริง	ปัญหาและแนวทางแก้ไข	การอ้างอิง
4.2 การสาธารณสุข (ต่อ)	<p><b>มาตรการด้านน้ำใช้</b></p> <p>1. โครงการจัดตั้งเก็บน้ำบนดิน 2 จุด ได้แก่ จุดที่ 1 ด้านหลังอาคาร A มีขนาดความจุ 2.50 ลูกบาศก์เมตร/ถัง จำนวน 2 ถัง และมีขนาดความจุ 2.00 ลูกบาศก์เมตร/ถัง จำนวน 6 ถัง จุดที่ 2 ด้านหลังอาคาร C มีถังสำรองน้ำ มีขนาดความจุ 2.50 ลูกบาศก์เมตร/ถัง จำนวน 2 ถัง และมีขนาดความจุ 2.00 ลูกบาศก์เมตร/ถัง จำนวน 5 ถัง และจัดให้มีถังเก็บน้ำใต้ชั้นหลังคา 2 จุด ได้แก่ จุดที่ 1 ชั้นใต้หลังคาอาคาร A มีถังสำรองน้ำ มีขนาดความจุ 1.50 ลูกบาศก์เมตร/ถัง โดยจุดที่ 1 จะจ่ายน้ำให้แก่อาคาร A และอาคาร B จุดที่ 2 ชั้นใต้หลังคาอาคาร C มีถังสำรองน้ำ มีขนาดความจุ 1.50 ลูกบาศก์เมตร/ถัง โดยจุดที่ 2 จะจ่ายน้ำให้แก่อาคาร C และอาคารโรงแรม (อาคาร D) ถังเก็บน้ำหอสูง ความจุ 200.00 ลูกบาศก์เมตร</p>	<p>โครงการมีการตรวจสอบและล้างทำความสะอาดถังเก็บน้ำสำรอง (รูปที่ 2.11) ที่ใช้ในการอุปโภค-บริโภค ทุก 6 เดือน ตลอดระยะดำเนินการ (ภาคผนวกที่ 10) โดยปริมาณน้ำใช้ภายในโครงการ ยังคงมีเพียงพอต่อการใช้งาน ปัจจุบัน พบว่า ถังเก็บน้ำสำรอง (หอถังสูง) มีความจุ 100 ลูกบาศก์เมตร มีความจุ 100 ลูกบาศก์เมตร และมีการต่อ Blancing กับหอสูง ภายนอกขนาด 100 ลูกบาศก์เมตร นอกจากนี้โครงการได้จัดหาน้ำประปาจากหน่วยงานภายนอกไว้ สำหรับเป็นน้ำใช้ภายในโครงการ (ภาคผนวกที่ 33)</p>	ไม่พบปัญหา

<p>รูปที่ 2.11 ถังเก็บน้ำสำรอง</p>

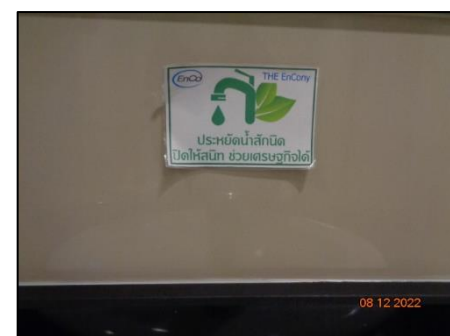
ผลกระทบสิ่งแวดล้อม	มาตรการป้องกันและแก้ไขผลกระทบสิ่งแวดล้อม	รายละเอียดการปฏิบัติจริง	ปัญหาและแนวทางแก้ไข	การอ้างอิง
4.2 การสาธารณสุข (ต่อ)	2. รณรงค์และขอความร่วมมือให้ผู้พักอาศัย พนักงาน ร้านค้า พนักงานสำนักงาน และพนักงานโครงการให้ช่วยกันใช้น้ำอย่างประหยัด โดยจัดบอร์ดประชาสัมพันธ์ ติดป้าย/คำขวัญในบริเวณพื้นที่ส่วนกลาง เช่น บริเวณโถง เป็นต้น	- โครงการมีการรณรงค์และขอความร่วมมือให้ผู้พักอาศัย พนักงานสำนักงาน และพนักงานโครงการให้ช่วยกันใช้น้ำอย่างประหยัด โดยจัดบอร์ดประชาสัมพันธ์ ติดป้าย/คำขวัญในบริเวณพื้นที่ส่วนกลาง (รูปที่ 2.12)	- ไม่พบปัญหา

รูปที่ 2.12 ป้ายรณรงค์การใช้น้ำอย่างประหยัด
	<b>มาตรการด้านการประหยัดพลังงาน</b> 1. ติดตั้งป้ายรณรงค์ประหยัดไฟฟ้า บริเวณโถงทางเดินหรือบันได (เช่น ให้ปิดแสงสว่างเมื่อออกจากห้องพัก และการใช้อุปกรณ์ประหยัดไฟฟ้า)	โครงการติดตั้งป้ายรณรงค์ประหยัดไฟฟ้า บริเวณห้องสำนักงาน (รูปที่ 2.39)	- ไม่พบปัญหา

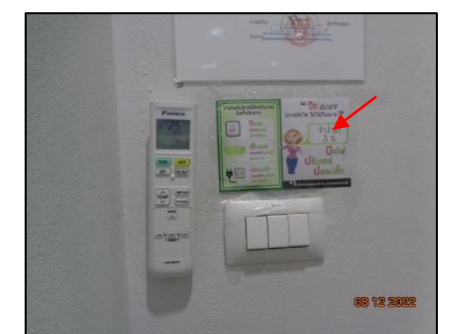
รูปที่ 2.39 ป้ายรณรงค์การประหยัดไฟฟ้า

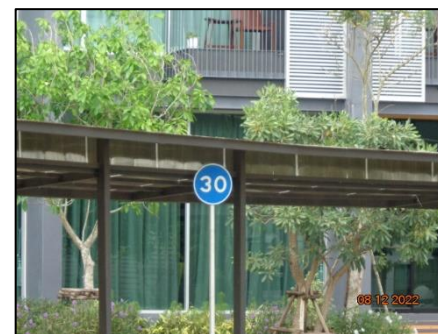
ผลกระทบสิ่งแวดล้อม	มาตรการป้องกันและแก้ไขผลกระทบสิ่งแวดล้อม	รายละเอียดการปฏิบัติจริง	ปัญหาและแนวทางแก้ไข	การอ้างอิง
4.2 การสาธารณสุข (ต่อ)	2. กำหนดกฎระเบียบห้ามส่งเสียงดังในยามวิกาล	- โครงการกำหนดกฎระเบียบห้ามส่งเสียงดังในยามวิกาล	- ไม่พบปัญหา	-
	มาตรการด้านฝุ่นละอองและคุณภาพอากาศ 1. ควบคุมความเร็วของรถภายในโครงการ เช่น ป้ายจำกัดความเร็ว สั้นชะลอความเร็ว	- โครงการได้ติดป้ายจำกัดความเร็วของรถที่เข้า-ออกภายในโครงการ ไม่เกิน 30 กม./ชม. เพื่อลดฝุ่นละออง (รูปที่ 2.5)	- ไม่พบปัญหา

<p>รูปที่ 2.5 ป้ายจำกัดความเร็วของรถที่เข้า-ออกโครงการ</p>

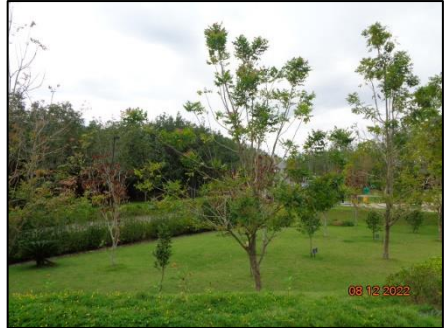
ผลกระทบสิ่งแวดล้อม	มาตรการป้องกันและแก้ไขผลกระทบสิ่งแวดล้อม	รายละเอียดการปฏิบัติจริง	ปัญหาและแนวทางแก้ไข	การอ้างอิง
4.2 การสาธารณสุข (ต่อ)	4. จัดให้มีพื้นที่สีเขียวที่นำมาพิจารณาตามเกณฑ์ขนาด 2,565.78 ตร.ม.	- โครงการจัดให้มีพื้นที่สีเขียวภายในโครงการประมาณ 2,565.78 ตร.ม./คน และดูแลรักษาพื้นที่สีเขียวให้มีความสวยงามอยู่เสมอ (รูปที่ 2.69)	- ไม่พบปัญหา

รูปที่ 2.69 พื้นที่สีเขียวภายในโครงการ

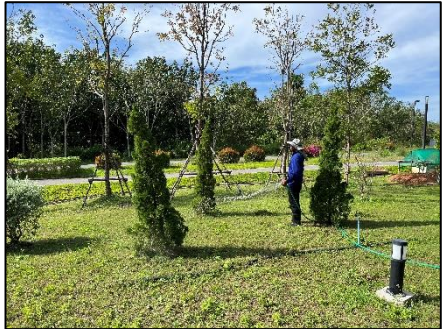
5. หมั่นตรวจสอบดูแลพื้นที่สีเขียวในโครงการให้มีสภาพสวยงามอย่างสม่ำเสมอตลอดระยะดำเนินโครงการเพื่อเป็นการส่งเสริมการพัฒนาที่ยั่งยืน และเป็นการช่วยรักษาสภาพแวดล้อม สร้างทัศนียภาพ และให้ความสำคัญกับคุณภาพชีวิตของผู้อยู่อาศัยและพื้นที่บริเวณโดยรอบโครงการ	- โครงการจัดให้มีเจ้าหน้าที่คอยดูแลต้นไม้และพื้นที่สีเขียว (รูปที่ 2.2) โดยเป็นบริษัทจ้างมาจากภายนอก(ภาคผนวกที่ 9) คอยตรวจสอบดูแลพื้นที่สีเขียวภายในโครงการให้อยู่ในสภาพดี นอกจากนี้หากมีต้นไม้ได้รับความเสียหาย หรือตายจะจัดให้มีการปลูกต้นไม้ทดแทน	- ไม่พบปัญหา

รูปที่ 2.2 เจ้าหน้าที่ดูแลบำรุงรักษาพื้นที่สีเขียว

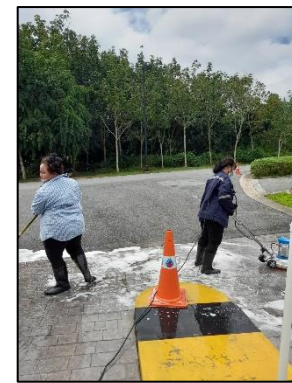
ผลกระทบสิ่งแวดล้อม	มาตรการป้องกันและแก้ไขผลกระทบสิ่งแวดล้อม	รายละเอียดการปฏิบัติจริง	ปัญหาและแนวทางแก้ไข	การอ้างอิง
4.2 การสาธารณสุข (ต่อ)	6. ดูแลรักษาสภาพถนนและทางเดินรถในพื้นที่โครงการให้สะอาดเพื่อป้องกันการฟุ้งกระจายของฝุ่นอันเนื่องจากถนน	- โครงการได้จัดให้มีเจ้าหน้าที่คอยดูแลรักษาสภาพถนนและทางเดินรถในพื้นที่โครงการให้สะอาดเพื่อป้องกันการฟุ้งกระจายของฝุ่นอันเนื่องจากถนน (รูปที่ 2.78)	- ไม่พบปัญหา

<p>รูปที่ 2.78 เจ้าหน้าที่ดูแลทำความสะอาดถนนภายในโครงการ</p>
	7. รักษาระยะถอยร่นของโครงการตามที่กฎหมายกำหนดโดยไม่ก่อสร้างอาคาร หรือสิ่งปลูกสร้างในพื้นที่ดังกล่าว	- โครงการมีการรักษาระยะถอยร่นของโครงการตามที่กฎหมายกำหนดโดยไม่ก่อสร้างอาคาร หรือสิ่งปลูกสร้างในพื้นที่ดังกล่าว	- ไม่พบปัญหา	-

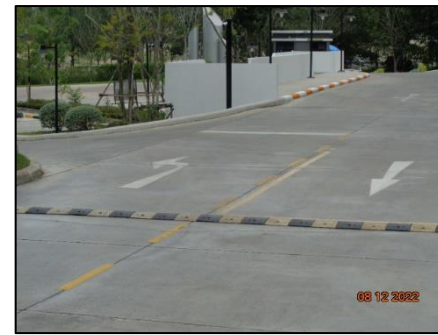
ผลกระทบสิ่งแวดล้อม	มาตรการป้องกันและแก้ไขผลกระทบสิ่งแวดล้อม	รายละเอียดการปฏิบัติจริง	ปัญหาและแนวทางแก้ไข	การอ้างอิง
4.2 การสาธารณสุข (ต่อ)	มาตรการป้องกันอุบัติเหตุจากการสัญจร 1. จัดให้มีสัญญาณชะลอความเร็ว เพื่อควบคุมความเร็วของรถยนต์ไม่เกิน 30 กม./ชม.	- โครงการจัดให้มีสัญญาณชะลอความเร็ว เพื่อจำกัดความเร็วของรถยนต์ไม่เกิน 30 กม./ชม. (รูปที่ 2.65)	- ไม่พบปัญหา

<p>รูปที่ 2.65 สัญญาณชะลอความเร็ว</p>

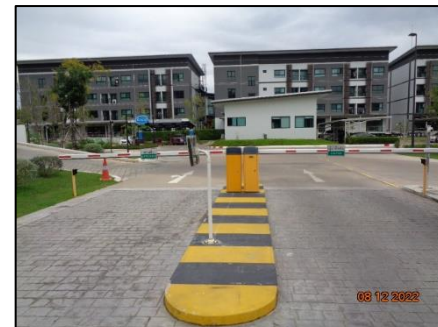
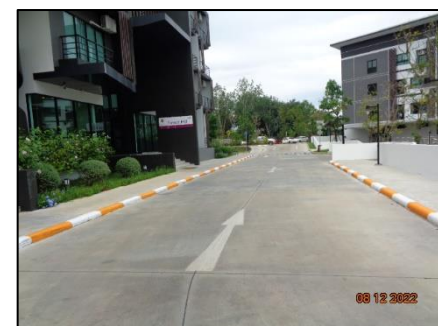
ผลกระทบสิ่งแวดล้อม	มาตรการป้องกันและแก้ไขผลกระทบสิ่งแวดล้อม	รายละเอียดการปฏิบัติจริง	ปัญหาและแนวทางแก้ไข	การอ้างอิง
4.2 การสาธารณสุข (ต่อ)	2. จัดให้มีป้ายและเครื่องหมายจราจรบนพื้นทางให้ชัดเจน และลูกศรทางเข้า-ออกพื้นที่โครงการอย่างเด่นชัด พร้อมติดตั้งสัญญาณไฟกระพริบ เพื่อเป็นจุดสังเกตให้ผู้ขับขี่ยานพาหนะที่จะเข้าสู่พื้นที่โครงการสามารถมองเห็นได้อย่างชัดเจนและชะลอความเร็ว	- โครงการจัดให้มีป้ายและเครื่องหมายจราจรบนพื้นทางให้ชัดเจน และลูกศรทางเข้า-ออกพื้นที่โครงการอย่างเด่นชัด เพื่อให้สามารถมองเห็นได้อย่างชัดเจน (รูปที่ 2.60)	- ไม่พบปัญหา

<p>รูปที่ 2.60 เครื่องหมายจราจรบนพื้นทางภายในโครงการ</p>

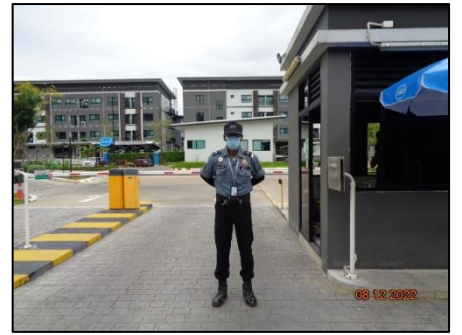
ผลกระทบสิ่งแวดล้อม	มาตรการป้องกันและแก้ไขผลกระทบสิ่งแวดล้อม	รายละเอียดการปฏิบัติจริง	ปัญหาและแนวทางแก้ไข	การอ้างอิง
4.2 การสาธารณสุข (ต่อ)	3. จัดเจ้าหน้าที่รักษาความปลอดภัยหรือยามที่ผ่านการฝึกอบรมทักษะด้านการจราจรคอยควบคุมพาหนะที่เข้าออกพื้นที่โครงการตลอด 24 ชั่วโมง	- โครงการได้จัดให้มีเจ้าหน้าที่รักษาความปลอดภัยหรือยามที่ผ่านการฝึกอบรมทักษะด้านการจราจรคอยควบคุมพาหนะที่เข้าออกพื้นที่โครงการตลอด 24 ชั่วโมง (รูปที่ 2.62)	- ไม่พบปัญหา

รูปที่ 2.62 เจ้าหน้าที่รักษาความปลอดภัย

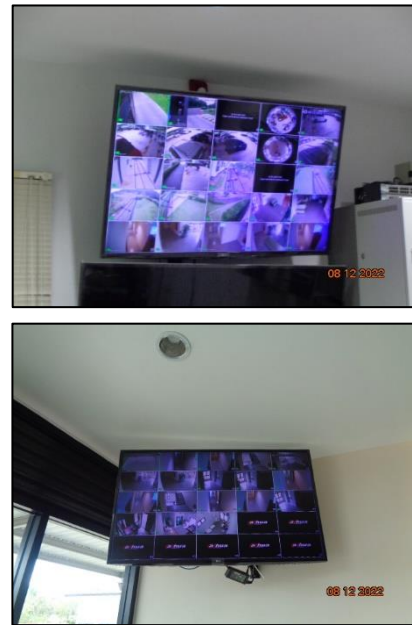
ผลกระทบสิ่งแวดล้อม	มาตรการป้องกันและแก้ไขผลกระทบสิ่งแวดล้อม	รายละเอียดการปฏิบัติจริง	ปัญหาและแนวทางแก้ไข	การอ้างอิง
4.2 การสาธารณสุข (ต่อ)	5. ติดตั้งกล้อง CCTV บริเวณทางเข้าออกโครงการ และจุดต่างๆภายในโครงการ	<p>- โครงการมีการติดตั้งกล้อง CCTV บริเวณทางเข้าออกโครงการ และจุดต่างๆภายในโครงการจำนวนทั้งหมด 83 ตัว (รูปที่ 2.79) ดังนี้</p> <ul style="list-style-type: none"> <li>- อาคาร A 27 ตัว</li> <li>- อาคาร B 11 ตัว</li> <li>- อาคาร C 13 ตัว</li> <li>- อาคาร D 32 ตัว</li> </ul>	- ไม่พบปัญหา

<p>อาคาร A, B และ C รูปที่ 2.79 กล้อง CCTV ภายในโครงการ</p>

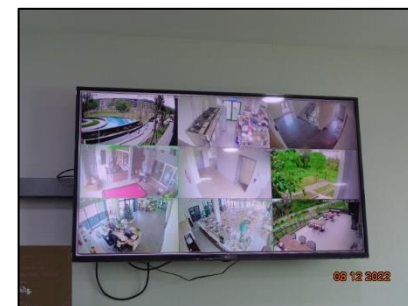
<p>อาคาร D</p> <p>รูปที่ 2.79 กล้อง CCTV ภายในโครงการ (ต่อ)</p>

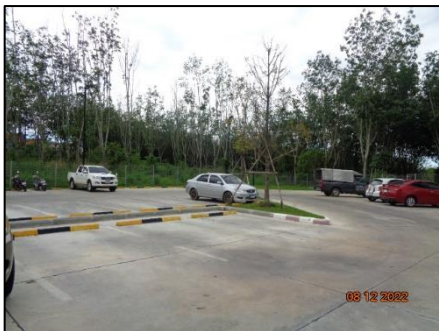
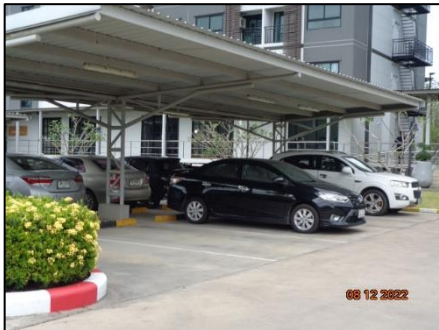
ผลกระทบสิ่งแวดล้อม	มาตรการป้องกันและแก้ไขผลกระทบสิ่งแวดล้อม	รายละเอียดการปฏิบัติจริง	ปัญหาและแนวทางแก้ไข	การอ้างอิง
4.2 การสาธารณสุข (ต่อ)	6. ทำเครื่องหมายช่องการจราจรแต่ละคันให้มีความชัดเจน	- โครงการทำเครื่องหมายช่องการจราจรแต่ละคันให้มีความชัดเจน (รูปที่ 2.80)	- ไม่พบปัญหา

<p>รูปที่ 2.80 ช่องจอดพาหนะ</p>

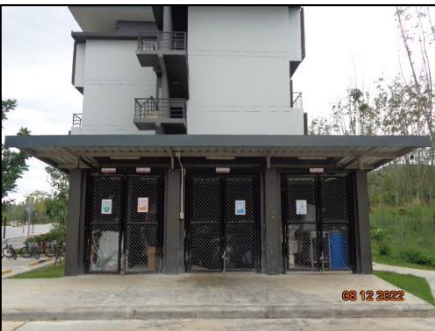
- โครงการจัดให้มีห้องพักรวมมูลฝอยรวม อยู่บริเวณด้านหลัง อาคารโรงแรม ติดกับถนนภายในโครงการ ภายใน ห้องพักรวมมูลฝอยแบ่งออกเป็น 4 ห้อง ได้แก่ ห้องพักรวม มูลฝอยทั่วไป ห้องพักรวมมูลฝอยย่อยสลาย ห้องพักรวมมูลฝอยนำ กลับมาใช้ใหม่ และห้องพักรวมมูลฝอยอันตราย	- โครงการมีห้องพักรวมมูลฝอยรวม อยู่บริเวณ ด้านหลังอาคารโรงแรม ติดกับถนน ภายในโครงการ ภายในห้องพักรวม มูลฝอยแบ่งออกเป็น 4 ห้อง ได้แก่ ห้องพักรวม มูลฝอยทั่วไป ห้องพักรวมมูลฝอยย่อยสลาย ห้องพักรวมมูลฝอยนำกลับมาใช้ใหม่ และ ห้องพักรวมมูลฝอยอันตราย (รูปที่ 2.16)	- ไม่พบปัญหา

รูปที่ 2.16 ห้องพักรวมมูลฝอยรวม

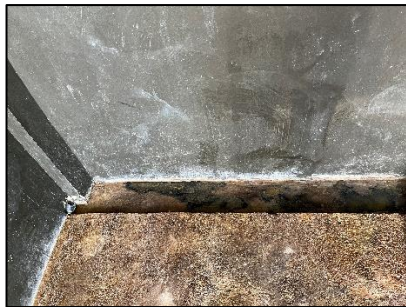
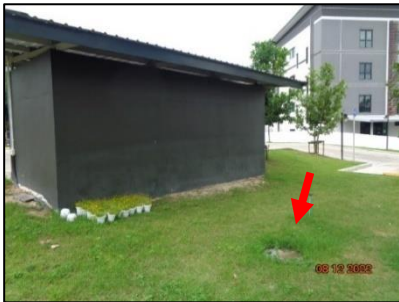
ผลกระทบสิ่งแวดล้อม	มาตรการป้องกันและแก้ไขผลกระทบสิ่งแวดล้อม	รายละเอียดการปฏิบัติจริง	ปัญหาและแนวทางแก้ไข	การอ้างอิง
4.2 การสาธารณสุข (ต่อ)	จัดให้มีที่รวบรวมน้ำเสียจากการชะล้างห้องพัสดุฝอยรวมเข้าสู่ระบบบำบัดน้ำเสีย เพื่อนำน้ำเสียจากการชะล้างมูลฝอยไปบำบัดก่อนระบายลงสู่คลองขุนอินทร์	- โครงการจัดให้มีที่รวบรวมน้ำเสียจากการชะล้างห้องพัสดุฝอยรวมเข้าสู่ระบบบำบัดน้ำเสีย เพื่อนำน้ำเสียจากการชะล้างมูลฝอยไปบำบัดก่อนระบายลงสู่คลองขุนอินทร์ (รูปที่ 2.29)	- ไม่พบปัญหา

<p>วางระบายน้ำภายในห้องพัสดุฝอย</p>

<p>ระบบบำบัดน้ำเสียด้านหลังห้องพัสดุฝอย รูปที่ 2.29 ระบบรวบรวมน้ำเสียจากการชะล้างห้องพัสดุฝอย</p>

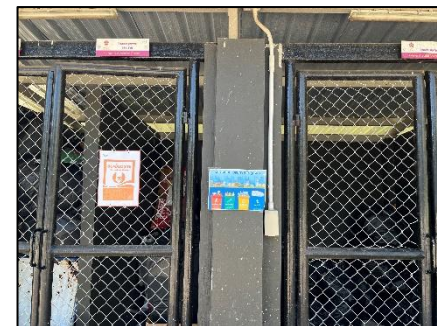
ผลกระทบสิ่งแวดล้อม	มาตรการป้องกันและแก้ไขผลกระทบสิ่งแวดล้อม	รายละเอียดการปฏิบัติจริง	ปัญหาและแนวทางแก้ไข	การอ้างอิง
4.2 การสาธารณสุข (ต่อ)	ให้ความรู้ แนวทางการลด คัดแยกมูลฝอยให้แก่ผู้พักอาศัย ผ่านสื่อประชาสัมพันธ์ ต่างๆ เช่น โปสเตอร์ แผ่นพับ บอร์ดประชาสัมพันธ์ เป็นต้น	- โครงการมีการให้ความรู้ แนวทางการลด คัดแยกมูลฝอยให้แก่ผู้พักอาศัย ผ่านสื่อประชาสัมพันธ์ ต่างๆ เช่น โปสเตอร์ แผ่นพับ บอร์ดประชาสัมพันธ์ เป็นต้น (รูปที่ 2.81)	- ไม่พบปัญหา

<p>รูปที่ 2.81 ป้ายประชาสัมพันธ์คัดแยกมูลฝอย ให้แก่ผู้พักอาศัย</p>

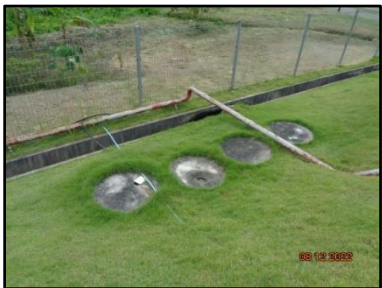
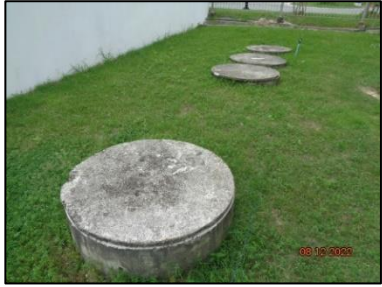
ผลกระทบสิ่งแวดล้อม	มาตรการป้องกันและแก้ไขผลกระทบสิ่งแวดล้อม	รายละเอียดการปฏิบัติงานจริง	ปัญหาและแนวทางแก้ไข	การอ้างอิง
4.2 การสาธารณสุข (ต่อ)	<p>มาตรการด้านการจัดการน้ำเสียและการปล่อยน้ำทิ้ง</p> <p>1. โครงการติดตั้งระบบบำบัดน้ำเสียชนิดระบบตะกอนแบบเติมอากาศ (Activated Sludge: AS) จำนวน 1 ชุด/อาคาร (สามารถรองรับน้ำเสียได้ 30.00 ลูกบาศก์เมตร/วัน/ชุด) ถูกออกแบบให้สามารถรองรับบีโอดีเข้าระบบ 250 มิลลิกรัม/ลิตร และสารแขวนลอย 300 มิลลิกรัม/ลิตร มีประสิทธิภาพในการบำบัดบีโอดีร้อยละ 92.00 และสารแขวนลอยร้อยละ 90.00 ซึ่งน้ำทิ้งหลังผ่านการบำบัด มีค่าบีโอดี 20 มิลลิกรัม/ลิตร และสารแขวนลอย 30 มิลลิกรัม/ลิตร ซึ่งอยู่ในเกณฑ์มาตรฐานที่กฎหมายกำหนดคือ บีโอดีไม่เกิน 40 มิลลิกรัม/ลิตร</p>	<p>- โครงการมีการติดตั้งระบบบำบัดน้ำเสียชนิดระบบตะกอนแบบเติมอากาศ (Activated Sludge: AS) (รูปที่ 2.9) ดังนี้</p> <ul style="list-style-type: none"> <li>- อาคาร A และ อาคาร B รวมกัน 1 ชุด สามารถรองรับน้ำเสียได้ 30 ลบ.ม./วัน/ชุด</li> <li>- อาคาร C 1 ชุด/อาคาร สามารถรองรับน้ำเสียได้ 15 ลบ.ม./วัน/ชุด</li> <li>- อาคาร D 1 ชุด/อาคาร สามารถรองรับน้ำเสียได้ 15 ลบ.ม./วัน/ชุด</li> </ul> <p>ปัจจุบัน โครงการอยู่ระหว่างดำเนินการปรับปรุงระบบบำบัดน้ำเสียให้เป็นไปตามที่มาตรการกำหนด (ภาคผนวกที่ 32) อย่างไรก็ตามสำหรับอาคาร D โครงการจัดให้มีการดูแลตะกอนเพิ่มความถี่เป็น 2 ครั้ง/เดือน เนื่องจากหลังวิเคราะห์สาเหตุแล้ว พบว่า มีการใช้ห้องครัวในการทำอาหารปริมาณมาก</p>	<p>- ระบบบำบัดน้ำเสียไม่สอดคล้องตามที่มาตรการกำหนด</p> <p>- คุณภาพน้ำบางส่วนอาคารยังมีค่าไม่เป็นไปตามเกณฑ์มาตรฐานในบางพารามิเตอร์</p>

<p>อาคาร A และ B</p>

<p>อาคาร C</p> <p>รูปที่ 2.9 ระบบบำบัดน้ำเสีย</p>

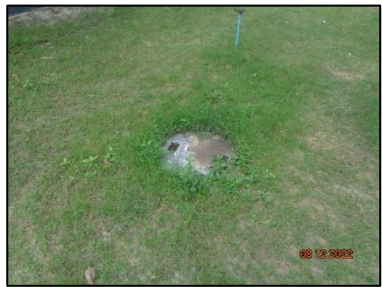
ผลกระทบสิ่งแวดล้อม	มาตรการป้องกันและแก้ไขผลกระทบสิ่งแวดล้อม	รายละเอียดการปฏิบัติจริง	ปัญหาและแนวทางแก้ไข	การอ้างอิง
4.2 การสาธารณสุข (ต่อ)		<p>ซึ่งน้ำทิ้งหลังผ่านการบำบัดต้องมีความบีโอดี 20 มิลลิกรัม/ลิตร และสารแขวนลอย 30 มิลลิกรัม/ลิตร โดยผลการตรวจวัดเดือนก.ค.-ธ.ค. 65 มีรายละเอียดดังนี้</p> <ul style="list-style-type: none"> <li>- อาคาร A BOD = 10.1-44.2 และ SS = &lt;5-20 mg/l</li> <li>- อาคาร B BOD = 14.8-49.5 และ SS = &lt;5-23 mg/l</li> <li>- อาคาร C BOD = 7.6-47.8 และ SS = &lt;5-249 mg/l</li> <li>- อาคาร D BOD = 9.1-67.4 และ SS = 14-336 mg/l</li> </ul>	<ul style="list-style-type: none"> <li>- ระบบบำบัดน้ำเสียไม่สอดคล้องตามที่มาตรการกำหนด</li> <li>- คุณภาพน้ำบางอาคารยังมีค่าไม่เป็นไปตามเกณฑ์มาตรฐานในบางพารามิเตอร์</li> </ul>

<p>อาคาร D รูปที่ 2.9 ระบบบำบัดน้ำเสีย</p>

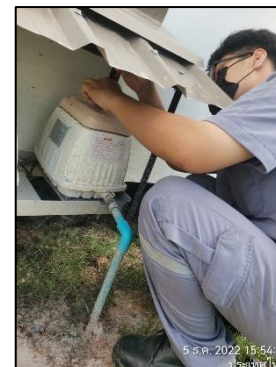
ผลกระทบสิ่งแวดล้อม	มาตรการป้องกันและแก้ไขผลกระทบสิ่งแวดล้อม	รายละเอียดการปฏิบัติจริง	ปัญหาและแนวทางแก้ไข	การอ้างอิง
4.2 การสาธารณสุข (ต่อ)	2. จัดเจ้าหน้าที่เทคนิคดูแลการเดินระบบบำบัดน้ำเสีย ให้มีประสิทธิภาพอยู่เสมอ	- โครงการได้จัดให้มีเจ้าหน้าที่เทคนิคดูแลการเดินระบบบำบัดน้ำเสีย (รูปที่ 2.10) โดยเป็นเจ้าหน้าที่จากบริษัทจ้างเหมาภายนอกที่มีความสามารถและประสบการณ์เข้ามาตรวจสอบให้มีประสิทธิภาพอยู่เสมอ	- ไม่พบปัญหา

<p>รูปที่ 2.10 เจ้าหน้าที่เทคนิคดูแลระบบบำบัดน้ำเสีย</p>
	3. สูบตะกอนส่วนเกินจากระบบบำบัดน้ำเสีย ไปกำจัดอย่างสม่ำเสมอเพื่อประสิทธิภาพการทำงานของระบบ	- โครงการจะดำเนินการสูบตะกอนจากระบบบำบัดน้ำเสีย แต่ละชุดทุกปี หรือเมื่อเต็มตามความเหมาะสมต่อไป (ภาคผนวกที่ 26)	- ไม่พบปัญหา	-

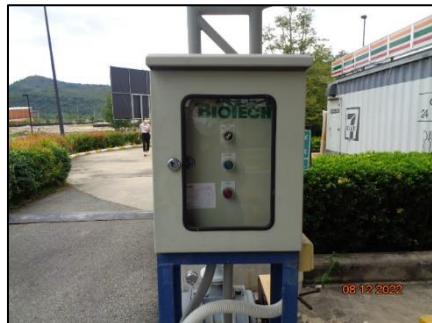
ผลกระทบสิ่งแวดล้อม	มาตรการป้องกันและแก้ไขผลกระทบสิ่งแวดล้อม	รายละเอียดการปฏิบัติจริง	ปัญหาและแนวทางแก้ไข	การอ้างอิง
4.2 การสาธารณสุข (ต่อ)	4. ดูแลให้ระบบบำบัดน้ำเสียเปิดทำงานตลอดเวลา โดยติดตั้งมิเตอร์ไฟฟ้าของระบบบำบัดน้ำเสียแยกจากระบบอื่น	- โครงการมีการดูแลให้ระบบบำบัดน้ำเสียเปิดทำงานตลอดเวลาโดยมีการติดตั้งมิเตอร์ไฟฟ้า (รูปที่ 2.17) ปัจจุบันอยู่ระหว่างดำเนินการแยกมิเตอร์ไฟฟ้าออกจากระบบอื่น ตามที่ระบุในรายละเอียด แผนการปรับปรุงระบบบำบัดน้ำเสีย (ภาคผนวกที่ 32)	- ไม่มีการแยกมิเตอร์ไฟฟ้าของระบบบำบัดน้ำเสียแยกจากระบบอื่น

รูปที่ 2.17 มิเตอร์ไฟฟ้าของระบบบำบัดน้ำเสีย
	<b>มาตรการรับพนักงาน</b> 1. กำหนดให้โครงการพิจารณารับคนในพื้นที่ที่มีคุณสมบัติเหมาะสมกับตำแหน่งเข้าทำงานในโครงการ และหากไม่มีให้รับคนต่างถิ่นได้	- โครงการได้พิจารณารับสมัครคนท้องถิ่นเข้ามาเป็นพนักงานในตำแหน่งต่างๆ ของโครงการ เป็นอันดับแรก (ภาคผนวกที่ 20) โดยปัจจุบัน มีพนักงานท้องถิ่นจำนวน 32 คน จากทั้งหมด 53 คน คิดเป็นร้อยละ 60	- ไม่พบปัญหา	-
