รายงานการปฏิบัติตามมาตรการป้องกัน และแก้ไขผลกระทบ  
สิ่งแวดล้อมและติดตามตรวจสอบคุณภาพสิ่งแวดล้อม  
โครงการดิเอนโคนี่ (ระยะดำเนินการ)  
ประจำเดือนกรกฎาคม-ธันวาคม 2565

มกราคม 2566

**รายงานผลการปฏิบัติตามมาตรการป้องกัน และแก้ไขผลกระทบสิ่งแวดล้อม  
และมาตรการติดตามตรวจสอบคุณภาพสิ่งแวดล้อม  
โครงการดิเอนโคئی (ระยะดำเนินการ)**

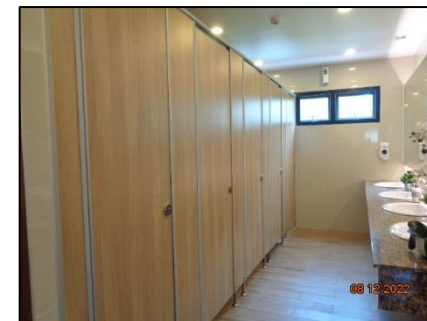
ผลกระทบสิ่งแวดล้อม	มาตรการป้องกันและแก้ไขผลกระทบสิ่งแวดล้อม	รายละเอียดการปฏิบัติจริง	ปัญหาและแนวทางแก้ไข	การอ้างอิง
4.2 การสาธารณสุข (ต่อ)	<p>มาตรการลดผลกระทบด้านสุขภาพ</p> <p>การจัดการสิ่งปฏิกูล น้ำเสีย และมูลฝอย</p> <p>1. จัดให้มีห้องน้ำ ห้องส้วม และการบำบัดสิ่งปฏิกูลดังนี้</p> <ul style="list-style-type: none"> <li>- มีห้องน้ำ ห้องส้วมแยกออกจากกัน โดยมีแบบและจำนวนตามที่กำหนดในกฎหมายว่าด้วยการควบคุมอาคาร และกฎหมายอื่นที่เกี่ยวข้อง</li> <li>- ลักษณะของห้องส้วม การบำบัด และการกำจัดสิ่งปฏิกูลต้องถูกต้องตามหลักสุขาภิบาล</li> <li>- ต้องดูแลรักษาความสะอาดของห้องน้ำและห้องส้วมเป็นประจำทุกวันที่เปิดให้บริการภายในห้องน้ำควรมีวัสดุอุปกรณ์ตามความจำเป็นและเหมาะสม</li> </ul>	<p>- โครงการจัดให้มีห้องน้ำ ห้องส้วม และการบำบัดสิ่งปฏิกูลครบตามจำนวนที่กฎหมายกำหนด (รูปที่ 2.82) และจัดให้มีดูแลรักษาความสะอาดของห้องน้ำและห้องส้วมเป็นประจำ (รูปที่ 2.83)</p>	- ไม่พบปัญหา

<p>รูปที่ 2.82 ห้องน้ำภายในโครงการ</p>

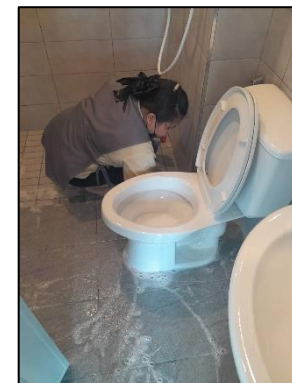
<p>รูปที่ 2.83 เจ้าหน้าที่ทำความสะอาดห้องน้ำ</p>

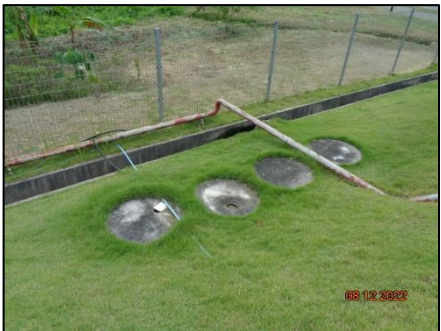
ผลกระทบสิ่งแวดล้อม	มาตรการป้องกันและแก้ไขผลกระทบสิ่งแวดล้อม	รายละเอียดการปฏิบัติจริง	ปัญหาและแนวทางแก้ไข	การอ้างอิง
4.2 การสาธารณสุข (ต่อ)	<p>2. มีการบำบัดน้ำเสียให้มีคุณภาพได้มาตรฐานก่อนระบายสู่คลองขุนอินทร์ ซึ่งส่วนประกอบของระบบการจัดการน้ำเสียประกอบด้วย</p> <ul style="list-style-type: none"> <li>- ตะแกรงดักมูลฝอย สำหรับดักเศษมูลฝอยออกจากน้ำเสีย</li> <li>- ระบบรวบรวมน้ำเสีย</li> <li>- ระบบบำบัดน้ำเสียต้องมีวิธีการบำบัดน้ำเสียที่เหมาะสมไม่ก่อให้เกิดเหตุเดือดร้อนรำคาญและเป็นอันตรายต่อสุขภาพของชุมชน</li> <li>- รางระบายน้ำทิ้ง รางหรือท่อสำหรับระบายน้ำทิ้งควรมีตะแกรงวางปิดรางเพื่อกรองเศษผงต่างๆ และป้องกันหนู นอกจากนี้ ทางเปิดของท่อระบายน้ำออกสู่ท่อสาธารณะควรมีตะแกรงปิดเพื่อป้องกันหนูด้วย</li> </ul>	<p>- โครงการมีการบำบัดน้ำเสียให้มีคุณภาพได้มาตรฐานก่อนระบายสู่คลองขุนอินทร์ (รูปที่ 2.9) ปัจจุบันโครงการอยู่ระหว่างดำเนินการปรับปรุงระบบบำบัดน้ำเสียให้เป็นไปตามที่มาตรการกำหนด (ภาคผนวกที่ 32) อย่างไรก็ตามสำหรับอาคาร D โครงการจัดให้มีการดูดตะกอนเพิ่มความถี่เป็น 2 ครั้ง/เดือน เนื่องจากหลังวิเคราะห์สาเหตุแล้ว พบว่า มีการใช้ห้องครัวในการทำอาหารปริมาณมาก</p>	<ul style="list-style-type: none"> <li>- ระบบบำบัดน้ำเสียไม่สอดคล้องตามที่มาตรการกำหนด</li> <li>- คุณภาพน้ำบางอาคารยังมีค่าไม่เป็นไปตามเกณฑ์มาตรฐาน</li> </ul>

<p>รูปที่ 2.9 ระบบบำบัดน้ำเสีย</p>

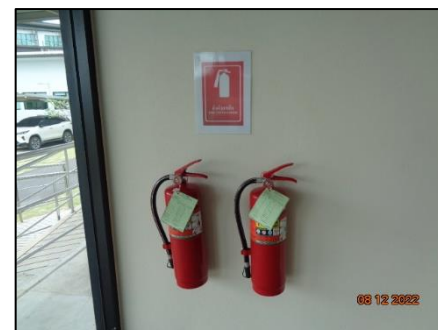
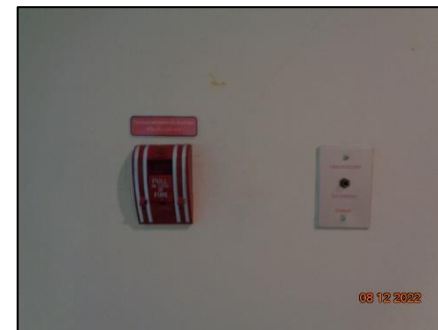
<p>อาคาร B</p> <p>รูปที่ 2.84 ระบบป้องกันอัคคีภัย (ต่อ)</p>

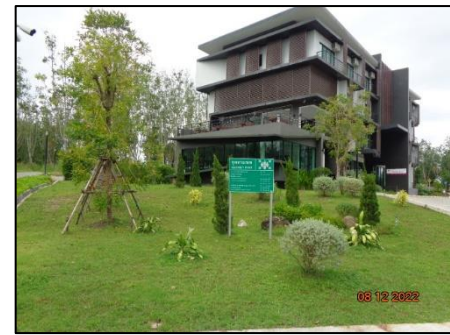
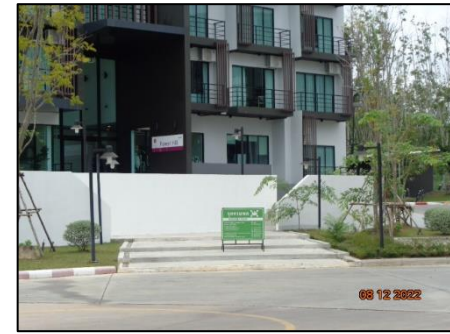
ผลกระทบสิ่งแวดล้อม	มาตรการป้องกันและแก้ไขผลกระทบสิ่งแวดล้อม	รายละเอียดการปฏิบัติจริง	ปัญหาและแนวทางแก้ไข	การอ้างอิง
4.3 ระบบป้องกัน อัคคีภัย(ต่อ)	2. โครงการจัดจุดรวมพล 1 จุด บริเวณพื้นที่สีเขียวด้านข้างอาคารโรงแรมทางด้านทิศใต้ ขนาดพื้นที่ 174.45 ตารางเมตร รองรับผู้พักอาศัย จำนวน 423 คน พนักงาน 40 คน และร้านค้า 16 คน รวมทั้งสิ้น 479 คน คิดเป็น 0.36 ตารางเมตร/คน	- โครงการจัดให้มีจุดรวมพล 2 จุด คือ บริเวณพื้นที่สีเขียวด้านทิศใต้อาคารโรงแรมและทางด้านทิศตะวันออกอาคารโรงแรม ซึ่งสามารถรองรับต่อจำนวนผู้พักอาศัยได้เพียงพอ (รูปที่ 2.85)	- ไม่พบปัญหา

<p>รูปที่ 2.85 จุดรวมพล</p>

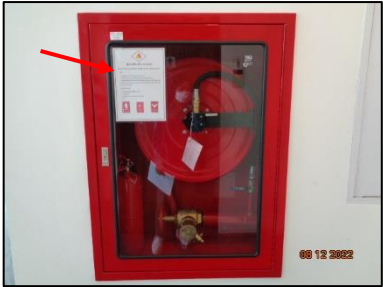
<p>รูปที่ 2.86 ป้ายแนะนำการใช้อุปกรณ์ป้องกันอัคคีภัย</p>

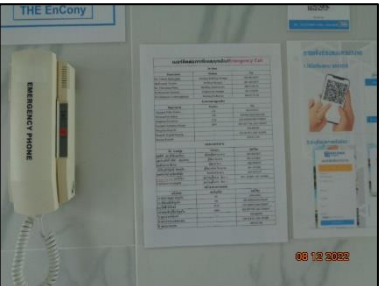
ผลกระทบสิ่งแวดล้อม	มาตรการป้องกันและแก้ไขผลกระทบสิ่งแวดล้อม	รายละเอียดการปฏิบัติจริง	ปัญหาและแนวทางแก้ไข	การอ้างอิง
4.3 ระบบป้องกัน อัคคีภัย(ต่อ)	5. ติดป้ายแนะนำการใช้อุปกรณ์ป้องกันอัคคีภัยไว้ที่บริเวณที่ติดตั้งอุปกรณ์ เพื่อความสะดวกและสามารถใช้งานได้ทันที พร้อมหมายเลขโทรศัพท์กรณีเกิดเหตุฉุกเฉิน	- โครงการติดป้ายแนะนำการใช้อุปกรณ์ป้องกันอัคคีภัยไว้ที่บริเวณที่ติดตั้งมีป้ายแนะนำการใช้อุปกรณ์ (รูปที่ 2.86) เพื่อความสะดวกและสามารถใช้งานได้ทันที พร้อมหมายเลขโทรศัพท์กรณีเกิดเหตุฉุกเฉิน (รูปที่ 2.87)	- ไม่พบปัญหา

<p>รูปที่ 2.87 เบอร์โทรติดต่อกรณีเกิดเหตุฉุกเฉิน</p>

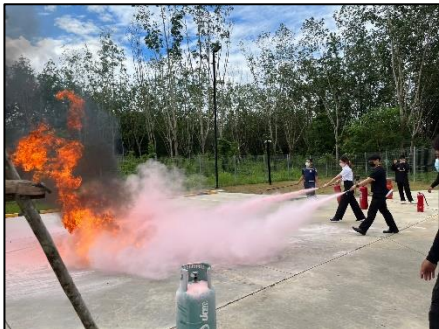
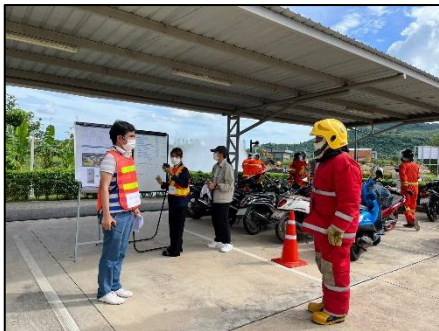
ผลกระทบสิ่งแวดล้อม	มาตรการป้องกันและแก้ไขผลกระทบสิ่งแวดล้อม	รายละเอียดการปฏิบัติจริง	ปัญหาและแนวทางแก้ไข	การอ้างอิง
4.3 ระบบป้องกัน อัคคีภัย(ต่อ)	6. กำหนดการฝึกซ้อมการใช้อุปกรณ์และเครื่องมือดับเพลิง อพยพหนีไฟ การช่วยเหลือผู้ประสบภัยการ อย่างน้อยปีละ 1 ครั้ง แก่ผู้พักอาศัยและพนักงานในโครงการ โดยผู้ที่มี ความรู้และเชี่ยวชาญจากหน่วยงานบรรเทาสาธารณภัย	- โครงการมีอบรมดับเพลิงขั้นต้นและการ ฝึกซ้อมอพยพหนีไฟ ซึ่งปี 2565 ดำเนินการเมื่อวันที่ 8 ต.ค. 65 เรียบร้อย แล้ว (รูปที่ 2.88) (ภาคผนวกที่ 30)	- ไม่พบปัญหา

<p>รูปที่ 2.88 การอบรมดับเพลิงขั้นต้น และการ ฝึกซ้อมอพยพหนีไฟ ประจำปี 2565</p>

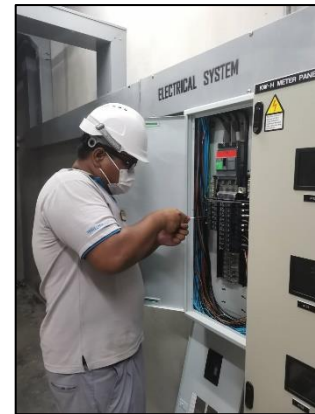
ผลกระทบสิ่งแวดล้อม	มาตรการป้องกันและแก้ไขผลกระทบสิ่งแวดล้อม	รายละเอียดการปฏิบัติจริง	ปัญหาและแนวทางแก้ไข	การอ้างอิง
4.3 ระบบป้องกัน อัคคีภัย(ต่อ)	7. ตรวจสอบระบบไฟฟ้าในอาคารสัปดาห์ละ 1 ครั้ง	- เจ้าหน้าที่เทคนิคภายในโครงการจะ ตรวจสอบระบบไฟฟ้า(รูปที่ 2.89) และ มีการตรวจสอบตามแผน PM (ภาคผนวกที่ 23)	- ไม่พบปัญหา

รูปที่ 2.89 เจ้าหน้าที่ตรวจสอบระบบไฟฟ้าภายใน อาคาร
	8. ตรวจสอบถังดับเพลิงเคมีแห้งทุกเดือน	- โครงการมีการตรวจสอบถังดับเพลิงเคมี แห้งทุกเดือน (ภาคผนวกที่ 24)	- ไม่พบปัญหา	-

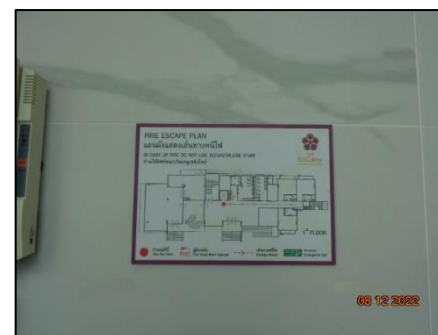
รูปที่ 2.90 แผนผังแสดงเส้นทางหนีไฟ

ผลกระทบสิ่งแวดล้อม	มาตรการป้องกันและแก้ไขผลกระทบสิ่งแวดล้อม	รายละเอียดการปฏิบัติจริง	ปัญหาและแนวทางแก้ไข	การอ้างอิง
4.3 ระบบป้องกัน อัคคีภัย(ต่อ)	11. จัดให้มีผังแสดงตำแหน่งที่ตั้งอุปกรณ์ป้องกันอัคคีภัย ทิศทางหนีไฟ และตำแหน่งบันไดหนีไฟ ของแต่ละชั้น ติดตั้งไว้บริเวณหน้าลิฟต์ทุกชั้น พร้อมตำแหน่งจุดรวมพล ภายในโครงการ	- โครงการมีผังแสดงตำแหน่งที่ตั้งอุปกรณ์ ป้องกันอัคคีภัย ทิศทางหนีไฟ และ ตำแหน่งบันไดหนีไฟ ของแต่ละชั้น ติดตั้ง ไว้บริเวณหน้าลิฟต์ทุกชั้น พร้อมตำแหน่ง จุดรวมพลภายในโครงการ (รูปที่ 2.90)	- ไม่พบปัญหา

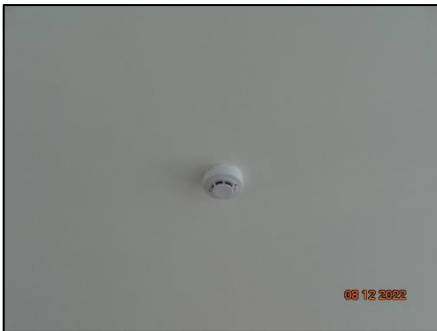
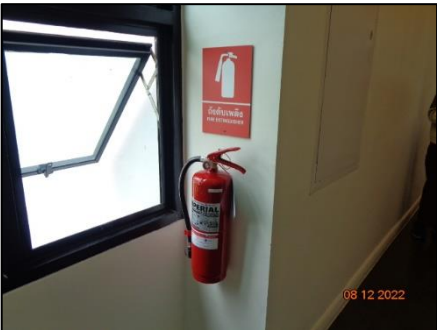
ผลกระทบสิ่งแวดล้อม	มาตรการป้องกันและแก้ไขผลกระทบสิ่งแวดล้อม	รายละเอียดการปฏิบัติจริง	ปัญหาและแนวทางแก้ไข	การอ้างอิง
4.4 อาชีวอนามัยและความปลอดภัย	1. ติดตั้งระบบป้องกันอัคคีภัยและระบบเตือนภัยของโครงการให้เป็นไปตามข้อกำหนดของกฎหมาย	- โครงการติดตั้งระบบป้องกันอัคคีภัยและระบบเตือนภัยของโครงการให้เป็นไปตามข้อกำหนดของกฎหมาย ในทุกอาคาร (รูปที่ 2.83)	- ไม่พบปัญหา

<p>รูปที่ 2.83 ระบบป้องกันอัคคีภัย</p>

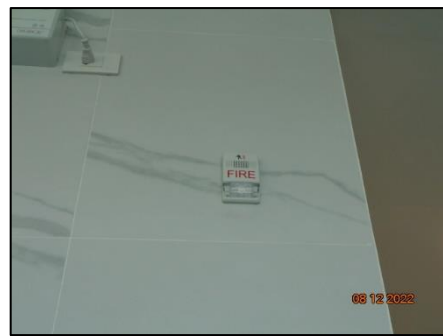
รูปที่ 2.83 ระบบป้องกันอัคคีภัย (ต่อ)

ผลกระทบสิ่งแวดล้อม	มาตรการป้องกันและแก้ไขผลกระทบสิ่งแวดล้อม	รายละเอียดการปฏิบัติจริง	ปัญหาและแนวทางแก้ไข	การอ้างอิง
4.4 อาชีวอนามัยและความปลอดภัย (ต่อ)	2. ตรวจสอบระบบป้องกันอัคคีภัยและระบบเตือนภัยเป็นประจำทุก 3 เดือน เพื่อให้ระบบป้องกันอัคคีภัยและระบบเตือนภัยสามารถใช้งานได้อยู่เสมอ หากพบว่าการชำรุด เสียหายให้เร่งดำเนินการแก้ไขโดยทันที	- โครงการตรวจสอบระบบป้องกันอัคคีภัยและระบบเตือนภัยเป็นประจำทุก 3 เดือน เพื่อให้ระบบป้องกันอัคคีภัยและระบบเตือนภัยสามารถใช้งานได้อยู่เสมอ หากพบว่าการชำรุด เสียหายให้เร่งดำเนินการแก้ไขโดยทันที (ภาคผนวกที่ 22)	- ไม่พบปัญหา

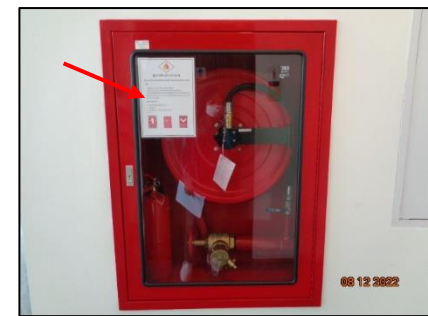
ผลกระทบสิ่งแวดล้อม	มาตรการป้องกันและแก้ไขผลกระทบสิ่งแวดล้อม	รายละเอียดการปฏิบัติจริง	ปัญหาและแนวทางแก้ไข	การอ้างอิง
4.4 อาชีวอนามัยและความปลอดภัย (ต่อ)	4. ติดป้ายแนะนำการใช้อุปกรณ์ป้องกันอัคคีภัยไว้ที่บริเวณที่ติดตั้งอุปกรณ์ เพื่อความสะดวกและสามารถใช้งานได้ทันที	- โครงการติดป้ายแนะนำการใช้อุปกรณ์ป้องกันอัคคีภัยไว้ที่บริเวณที่ติดตั้งอุปกรณ์ (รูปที่ 2.86) เพื่อความสะดวกและสามารถใช้งานได้ทันที พร้อมหมายเลขโทรศัพท์กรณีเกิดเหตุฉุกเฉิน (รูปที่ 2.87)	- ไม่พบปัญหา

<p>รูปที่ 2.86 ป้ายแนะนำการใช้อุปกรณ์ป้องกันอัคคีภัย</p>

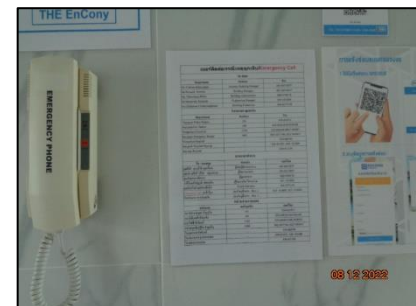
<p>รูปที่ 2.87 เบอร์โทรติดต่อกรณีเกิดเหตุฉุกเฉิน</p>

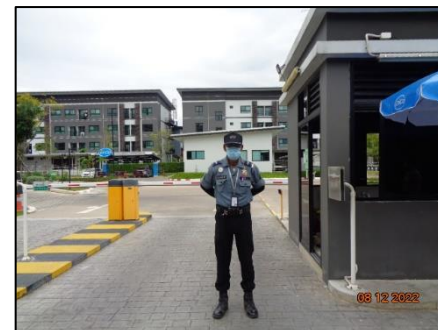
ผลกระทบสิ่งแวดล้อม	มาตรการป้องกันและแก้ไขผลกระทบสิ่งแวดล้อม	รายละเอียดการปฏิบัติจริง	ปัญหาและแนวทางแก้ไข	การอ้างอิง
4.4 อาชีวอนามัยและความปลอดภัย (ต่อ)	5. จัดเจ้าหน้าที่รักษาความปลอดภัยที่ได้รับการอบรมหลักสูตรการรักษาความปลอดภัยคอยออกตรวจดูแลความเรียบร้อยตลอด 24 ชม.	- โครงการจัดเจ้าหน้าที่รักษาความปลอดภัยที่ได้รับการอบรมหลักสูตรการรักษาความปลอดภัยคอยออกตรวจดูแลความเรียบร้อยตลอด 24 ชม. (รูปที่ 2.62)	- ไม่พบปัญหา

<p>รูปที่ 2.62 เจ้าหน้าที่รักษาความปลอดภัย</p>

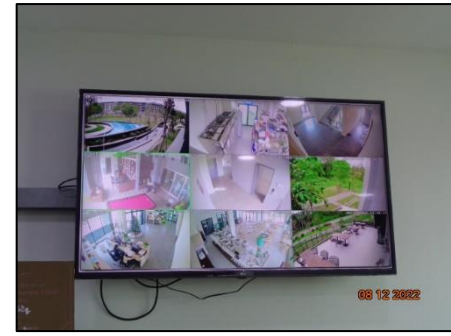
ผลกระทบสิ่งแวดล้อม	มาตรการป้องกันและแก้ไขผลกระทบสิ่งแวดล้อม	รายละเอียดการปฏิบัติจริง	ปัญหาและแนวทางแก้ไข	การอ้างอิง
4.4 อาชีวอนามัยและความปลอดภัย (ต่อ)	6. ติดตั้งระบบโทรทัศน์วงจรปิด (CCTV System) ตามจุดต่างๆภายนอกและภายในโครงการ เพื่อป้องกันความปลอดภัย	- โครงการติดตั้งระบบโทรทัศน์วงจรปิด (CCTV System) และจุดต่างๆภายในและภายนอกโครงการ เพื่อป้องกันความปลอดภัยทั้งหมด 83 ตัว (รูปที่ 2.79) - อาคาร A 27 ตัว - อาคาร B 11 ตัว - อาคาร C 13 ตัว - อาคาร D 32 ตัว	- ไม่พบปัญหา

รูปที่ 2.79 กล้อง CCTV ภายในโครงการ

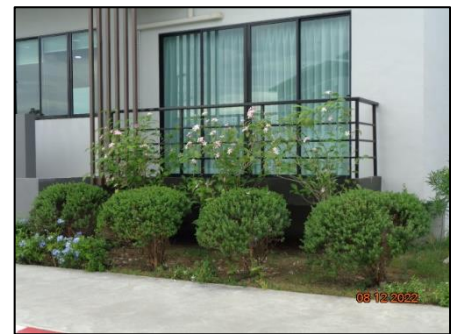
2. จัดให้มีพื้นที่สีเขียวภายในโครงการทั้งสิ้น 2,565.78 ตร.ม./คน (จำนวนผู้พักอาศัย 423 คน พนักงาน 40 คน และพนักงานร้านค้า 16 คน รวม 479 คน) พันธุ์ไม้ที่เลือกนำมาปลูก ต้นแคนา ต้นสารภีทะเล ต้นลีลาวดี ต้นลำซำ ต้นเข็มเหลือง ต้นศุภโชค และกล้วยมาเลเซีย ดูแลรักษาพื้นที่สีเขียวให้มีความสวยงามอยู่เสมอ	- โครงการจัดให้มีพื้นที่สีเขียวภายในโครงการประมาณ 2,565.78 ตร.ม./คน โดยการปลูกต้นแคนา ต้นลีลาวดี และไม้ยืนต้นอื่นๆ จัดเนินหย่อมพร้อมทั้งดูแลรักษาพื้นที่สีเขียวให้มีความสวยงามอยู่เสมอ (รูปที่ 2.69)	- ไม่พบปัญหา

รูปที่ 2.69 พื้นที่สีเขียวภายในโครงการ

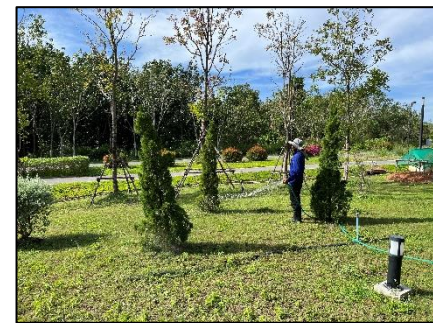
4. จัดเจ้าหน้าที่คอยดูแล บำรุง รักษาพื้นที่สีเขียวภายในโครงการให้มีสภาพดีอยู่เสมอ เมื่อพบว่าตายหรือเป็นโรคจนได้รับความเสียหายให้ดำเนินการเปลี่ยนต้นใหม่มาทดแทน	- โครงการจัดให้มีเจ้าหน้าที่ดูแล บำรุงรักษาพื้นที่สีเขียว (รูปที่ 2.2) โดยเป็นบริษัทจ้างมาจากภายนอก (ภาคผนวกที่ 9) คอยตรวจสอบดูแลพื้นที่สีเขียวภายในโครงการให้อยู่ในสภาพดีอยู่เสมอ	- ไม่พบปัญหา

<p>รูปที่ 2.2 เจ้าหน้าที่ดูแลบำรุงรักษาพื้นที่สีเขียว</p>
