บทที่ 2 ผลการดำเนินการตามมาตรการป้องกันและแก้ไขผลกระทบสิ่งแวดล้อม

2.2 ผลการดำเนินการตามมาตรการป้องกันและแก้ไขผลกระทบสิ่งแวดล้อม

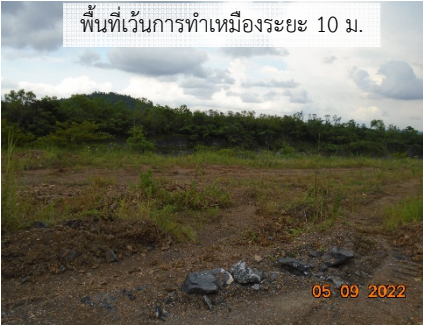
เงื่อนไขตามมาตรการ	ผลการปฏิบัติตามมาตรการ	ปัญหา อุปสรรค ที่ไม่สามารถปฏิบัติ ตามมาตรการ และแนวทางแก้ไข	ภาพประกอบมาตรการ
1. สภาพภูมิประเทศ 1.1 กำหนดขอบเขตพื้นที่บริเวณที่จะทำการปรับระดับให้มีความเหมาะสมต่อการใช้งาน เพื่อรองรับกิจกรรมตามแผนผังทำเหมือง และกำหนดพื้นที่เว้นการทำเหมืองในระยะ 10 ม. โดยรอบพื้นที่โครงการ ให้รักษาสภาพภูมิประเทศเดิมและปลูกต้นไม้เพิ่มเติมบริเวณพื้นที่ไม่มีกิจกรรมทำเหมือง	- กำหนดพื้นที่กิจกรรมการทำเหมืองตามแผนผังการทำเหมือง โดยทางโครงการทำเหมืองอยู่บริเวณทิศใต้ของประทานบัตร และมีทิศทางการเดินทางหน้าเหมืองไปทางทิศใต้ของประทานบัตร - กำหนดพื้นที่เว้นการทำเหมืองระยะ 10 ม. โดยรอบพื้นที่โครงการ - บริเวณที่ไม่มีการทำเหมืองจะรักษาสภาพภูมิประเทศเดิมไว้เป็นพื้นที่กันชน (Buffer Zone)	- ไม่มี

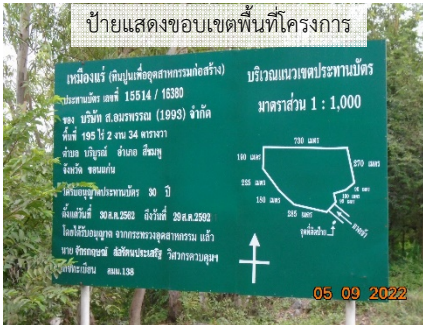
1.2 จัดทำป้ายแสดงขอบเขตพื้นที่โครงการและขอบเขตการทำเหมืองบริเวณโครงการ รายละเอียดระยะเวลา วิธีการ ผู้รับผิดชอบ เพื่อให้ง่ายต่อการตรวจสอบพื้นที่และการปฏิบัติงานบริเวณโครงการ โดยบริเวณขอบเขตพื้นที่ทำเหมืองให้จัดทำเสาคอนกรีตหรือวัสดุอื่นๆ ตามความเหมาะสม	- ติดป้ายแสดงขอบเขตพื้นที่โครงการไว้บริเวณริมเส้นทางขนส่งแร่ทางทิศใต้ของโครงการ - จัดทำเสาคอนกรีตปักไว้บริเวณขอบเขตพื้นที่โครงการ เพื่อระบุแนวขอบเขตการทำเหมือง และทำสัญลักษณ์เพื่อให้สามารถมองเห็นแนวขอบเขตได้ชัดเจน	- ไม่มี

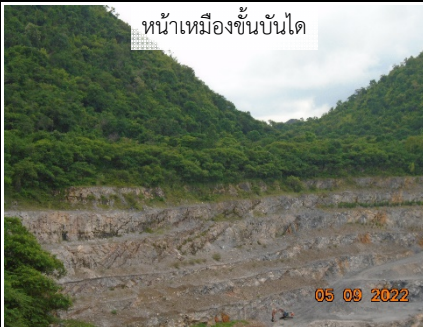
1.3 ให้เปิดหน้าเหมืองตามแผนผังโครงการกำหนด โดยกำหนดความสูงของชั้นบันไดแต่ละชั้นไม่เกิน 10 ม. กว้างไม่น้อยกว่า 10 ม. โดยควบคุมความลาดชันรวมไม่เกิน 45 องศา	- ทำการเปิดหน้าเหมืองตามแผนผังโครงการ ดำเนินการเปิดหน้าเหมืองไปพร้อมกับพัฒนาหน้าเหมืองให้เป็นชั้นบันได โดยให้ความสูงของชั้นบันไดแต่ละชั้นไม่เกิน 10 ม. กว้างไม่น้อยกว่า 10 ม. และควบคุมความลาดชันรวม ไม่เกิน 45 องศา ทั้งนี้การทำเหมืองของโครงการอยู่ในการควบคุมดูแลของวิศวกรควบคุมเหมืองของโครงการ	- ไม่มี	 
1.4 ให้ตรวจสอบเสถียรภาพของหน้าเหมืองชั้นบันไดให้อยู่ในสภาพที่ปลอดภัย เพื่อป้องกันมิให้เกิดการพังถล่ม หรือร่วงหล่นของดินและเศษหินบริเวณพื้นที่ทำเหมือง	- ทำการตรวจสอบเสถียรภาพของหน้าเหมืองชั้นบันไดอยู่เสมอ เพื่อป้องกันมิให้เกิดการพังถล่ม หรือร่วงหล่นของดินและเศษหินบริเวณพื้นที่ทำเหมือง	- ไม่มี

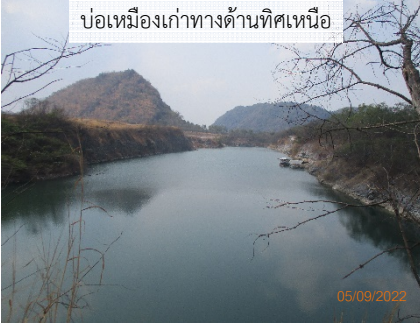
4. อุทกวิทยา และคุณภาพน้ำ 4.1 ให้ทำการสูบน้ำบริเวณบ่อเหมืองเก่าทางด้าน ทิศเหนือปล่อยออกสู่ห้วยข่าน้อย เพื่อมิให้เป็น อุปสรรคต่อการทำเหมือง โดยทำการสูบในช่วงปีที่ 7-9 หรือในช่วงฤดูแล้งเพื่อนำไปใช้ประโยชน์บริเวณ พื้นที่เกษตรกรรมใกล้เคียงโครงการ	- ทางโครงการจะทำการสูบน้ำบริเวณบ่อเหมืองเก่า ทางด้านทิศเหนือปล่อยออกสู่ห้วยข่าน้อยเมื่อเข้าสู่ ช่วงการทำเหมืองปีที่ 7-9 หรือในช่วงฤดูแล้ง เพื่อนำ น้ำไปใช้ประโยชน์บริเวณพื้นที่เกษตรกรรมใกล้เคียง โครงการ	- ไม่มี

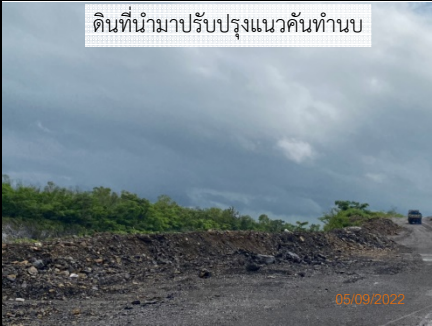
เงื่อนไขตามมาตรการ	ผลการปฏิบัติตามมาตรการ	ปัญหา อุปสรรค ที่ไม่สามารถปฏิบัติตามมาตรการ และแนวทางแก้ไข	ภาพประกอบมาตรการ
	ประดู่ และเรือนยอดชั้นล่างได้แก่ ทุเรียน มะกอก และตีนนก และพิจารณาพรรณไม้ผลเพิ่มเติม เช่น ไทร หว้า และตะขบ ส่วนไม้พื้นล่างที่นำมาฟื้นฟู คือ หญ้าแฝก		
5.2 ห้ามนำดินออกนอกพื้นที่โครงการเพื่อป้องกันผลกระทบจากสารโลหะหนัก	- ดินที่ได้จากบริเวณพื้นที่ทำเหมืองของโครงการนำไปจัดสร้างและปรับปรุงเส้นทางขนส่งแร่และแนวคันทำนบดิน โดยไม่มีการนำออกนอกโครงการแต่อย่างใด	- ไม่มี

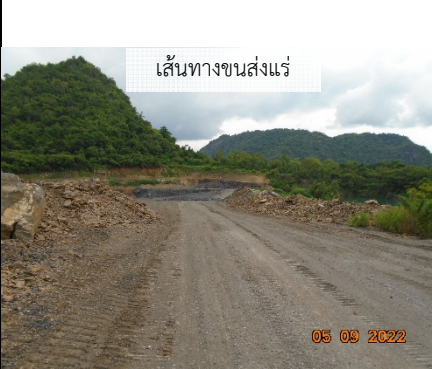
6. คมนาคม 6.1 ให้ดูแลรักษาสภาพเส้นทางขนส่งแร่ให้อยู่ในสภาพที่ใช้งานได้ดีอยู่เสมอ และในกรณีเกิดการชำรุดเสียหายจะต้องรีบดำเนินการปรับปรุงซ่อมแซมทันที	- ดูแลรักษาสภาพเส้นทางขนส่งแร่ให้มีสภาพดีอยู่เสมอ หากเกิดการชำรุดเสียหายโครงการจะดำเนินการซ่อมแซมและปรับปรุงทันที	- ไม่มี

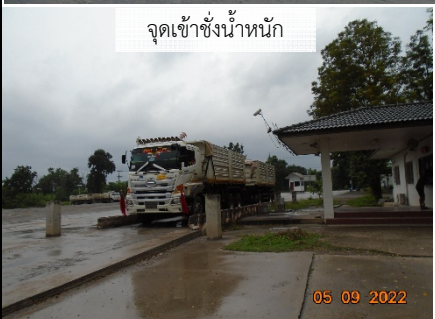
<p>05 09 2022</p> <p>จุดเข้าชั่งน้ำหนัก</p>

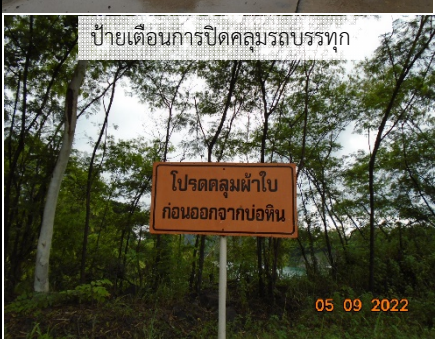
<p>05 09 2022</p> <p>ป้ายเตือนการปิดคลุมรถบรรทุก</p>

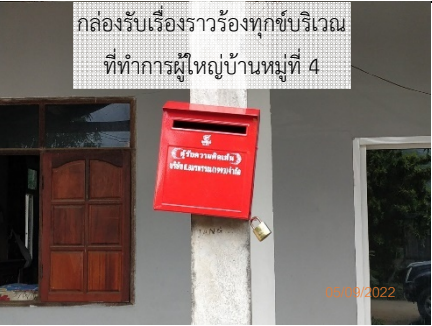
เงื่อนไขตามมาตรการ	ผลการปฏิบัติตามมาตรการ	ปัญหา อุปสรรค ที่ไม่สามารถปฏิบัติ ตามมาตรการ และแนวทางแก้ไข	ภาพประกอบมาตรการ
9.3 จัดให้มีกล่องแสดงความคิดเห็นของประชาชนต่อโครงการบริเวณที่ทำการผู้ใหญ่บ้านหมู่ที่ 4 บ้านผาน้ำเที่ยง พร้อมทั้งให้โครงการประสานงานกับผู้นำชุมชนเพื่อทราบสถานการณ์ผลกระทบจากโครงการต่อชุมชน	- จัดให้มีจุดรับเรื่องราวร้องทุกข์ความเดือดร้อนของประชาชนบริเวณพื้นที่โครงการ และที่ทำการผู้ใหญ่บ้านหมู่ที่ 4 บ้านผาน้ำเที่ยง พร้อมทั้งจัดทำป้ายประชาสัมพันธ์หมายเลขโทรศัพท์สำหรับแจ้งเรื่องราวร้องเรียน และมีการประสานงานกับผู้นำชุมชนเพื่อทราบสถานการณ์ผลกระทบจากโครงการต่อชุมชนอย่างต่อเนื่อง	- ไม่มี

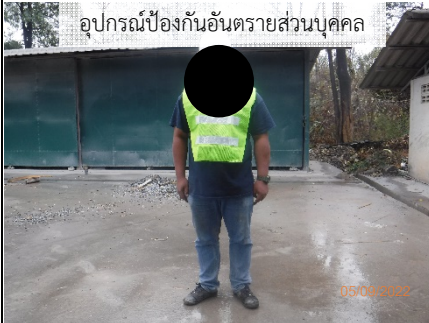
10.15 ให้ปฏิบัติตามพระราชบัญญัติหรือกฎหมายที่เกี่ยวข้องกับการดูแลความปลอดภัย อาชีวอนามัยและสภาพแวดล้อม และการดูแลคุ้มครองแรงงาน และเงินชดเชยโดยมีกฎหมายที่สำคัญดังนี้ 1) พระราชบัญญัติความปลอดภัย อาชีวอนามัย และสภาพแวดล้อมในการทำงาน พ.ศ.2554 2) พระราชบัญญัติคุ้มครองแรงงาน พ.ศ. 2541 3) พระราชบัญญัติประกันสังคม พ.ศ.2533 4) พระราชบัญญัติเงินทดแทน พ.ศ.2537	- จัดให้มีอุปกรณ์ป้องกันอันตรายส่วนบุคคลให้แก่พนักงาน - จัดให้มีน้ำดื่ม น้ำใช้ และห้องสุขาที่ถูกสุขลักษณะอย่างเพียงพอ - ทางโครงการปฏิบัติตามพระราชบัญญัติที่กำหนดไว้อย่างเคร่งครัด	- ไม่มี
