รายงานผลการปฏิบัติตามมาตรการป้องกัน
และแก้ไขผลกระทบสิ่งแวดล้อม
และมาตรการติดตามตรวจสอบผลกระทบสิ่งแวดล้อม

โครงการเหมืองแร่หินอุตสาหกรรมชนิดหินปูน
เพื่ออุตสาหกรรมก่อสร้าง
ประทานบัตรที่ 29721/15595

บริษัท ดงลานศิลา จำกัด

กรกฎาคม-ธันวาคม
2565

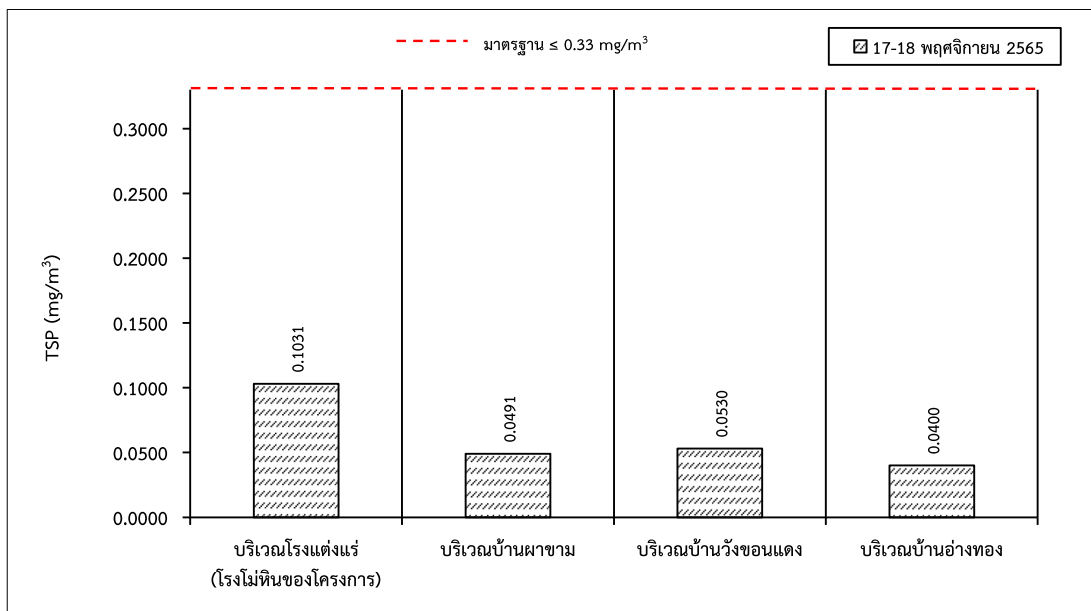
รูปที่ 3-2: กราฟแสดงความเข้มข้นของฝุ่นละอองรวม (TSP) ที่สถานีต่างๆ ในเดือนพฤศจิกายน 2565

จากผลการตรวจวัดความเข้มข้นของฝุ่นละอองรวมในบรรยากาศเฉลี่ย 24 ชั่วโมง ในเดือนพฤศจิกายน 2565 จำนวน 4 สถานี ได้แก่ บริเวณโรงแต่งแร่ (โรงโม่หินของโครงการ) บริเวณบ้านผาขาม บริเวณบ้านวังขอนแดง และบริเวณบ้านอ่างทอง (รูปที่ 3-1) พบว่า ความเข้มข้นของฝุ่นละอองรวมในบรรยากาศทั้ง 4 สถานีที่ตรวจวัดได้ (รูปที่ 3-2) มีค่าอยู่ในเกณฑ์มาตรฐานคุณภาพอากาศในบรรยากาศโดยทั่วไป ตามประกาศคณะกรรมการสิ่งแวดล้อมแห่งชาติ ฉบับที่ 24 พ.ศ.2547 ที่กำหนดให้ความเข้มข้นของฝุ่นละอองรวมเฉลี่ย 24 ชั่วโมง จะต้องไม่เกิน 0.33 มิลลิกรัม/ลูกบาศก์เมตร (ภาคผนวก ง)

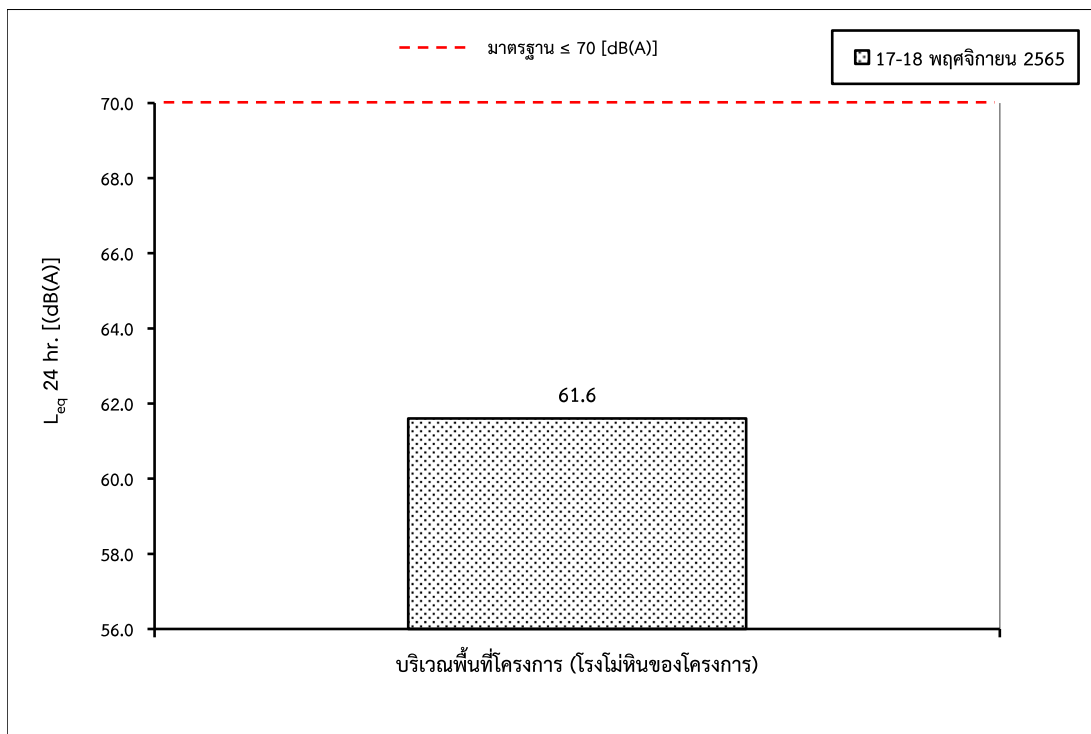
รูปที่ 3-5: กราฟแสดงระดับเสียงเฉลี่ย 24 ชั่วโมง ($L_{eq} 24 \text{ hr.}$) บริเวณพื้นที่โครงการ ในเดือนพฤศจิกายน 2565

จากผลการตรวจวัดระดับเสียงเฉลี่ย 24 ชั่วโมง (L_{eq} 24 hr.) และระดับเสียงสูงสุด (L_{max}) ในเดือนพฤศจิกายน 2565 จำนวน 1 สถานี คือ บริเวณพื้นที่โครงการ (โรงโม่หินของโครงการ) (รูปที่ 3-4) พบว่า มีค่าอยู่ในเกณฑ์มาตรฐานควบคุมระดับเสียงและความสั่นสะเทือนจากการทำเหมืองหิน (รูปที่ 3-5 และ รูปที่ 3-6) ตามประกาศกระทรวงทรัพยากรธรรมชาติและสิ่งแวดล้อม ประกาศราชกิจจานุเบกษา วันที่ 29 ธันวาคม 2548 ที่กำหนดค่าระดับเสียงเฉลี่ย 24 ชั่วโมง และระดับเสียงสูงสุด ต้องมีค่าไม่เกิน 70 เดซิเบล (เอ) และ 115 เดซิเบล (เอ) ตามลำดับ (ภาคผนวก ง)
