## บทที่ 2

### ผลการปฏิบัติตามมาตรการป้องกันและแก้ไขผลกระทบสิ่งแวดล้อม และมาตรการติดตามตรวจสอบผลกระทบสิ่งแวดล้อม

ผลการตรวจสอบการปฏิบัติตามมาตรการป้องกันและแก้ไขผลกระทบสิ่งแวดล้อม ตามที่ระบุไว้ในหนังสือแจ้งผลการพิจารณารายงานการวิเคราะห์ผลกระทบสิ่งแวดล้อม โครงการเหมืองแร่โดโลไมต์ คำขอประทานบัตรที่ 8/2559 ของบริษัท ศิลาเลิศ จำกัด ตั้งอยู่ที่ตำบลปากแพรก อำเภอดอนสัก จังหวัดสุราษฎร์ธานี ตามหนังสือที่ ทส 1009.2/16586 ลงวันที่ 29 ธันวาคม 2560 ปัจจุบันได้รับอนุญาตเป็นประทานบัตรที่ 30345/16344 รายละเอียดดังตารางที่ 2-1 ถึง ตารางที่ 2-3

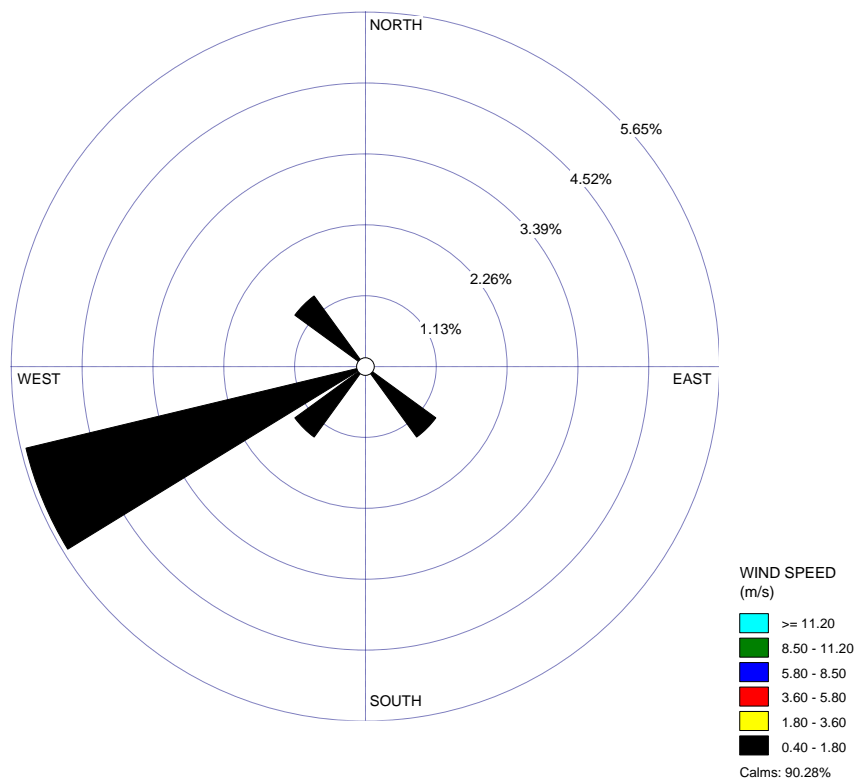
นอกจากนี้ยังได้ตรวจวัดความเร็วและทิศทางลม จำนวน 1 สถานี คือ บ้านหัวควนดินแดงทางด้านทิศเหนือ ในช่วงวันที่ 10-13 ธันวาคม 2565 พบว่า มีความเร็วลมเฉลี่ยอยู่ในช่วง 0.4-1.8 เมตร/วินาที ลมส่วนใหญ่พัดมาจาก ทิศด้านทิศตะวันตกเฉียงใต้ค่อนไปทางตะวันตก รายละเอียดแสดงดังตารางที่ 2-6 และรูปที่ 2-3

รูปที่ 2-3 ผังแสดงความเร็วและทิศลมบริเวณบ้านหัวควนดินแดง ในช่วงวันที่ 10-13 ธันวาคม 2565

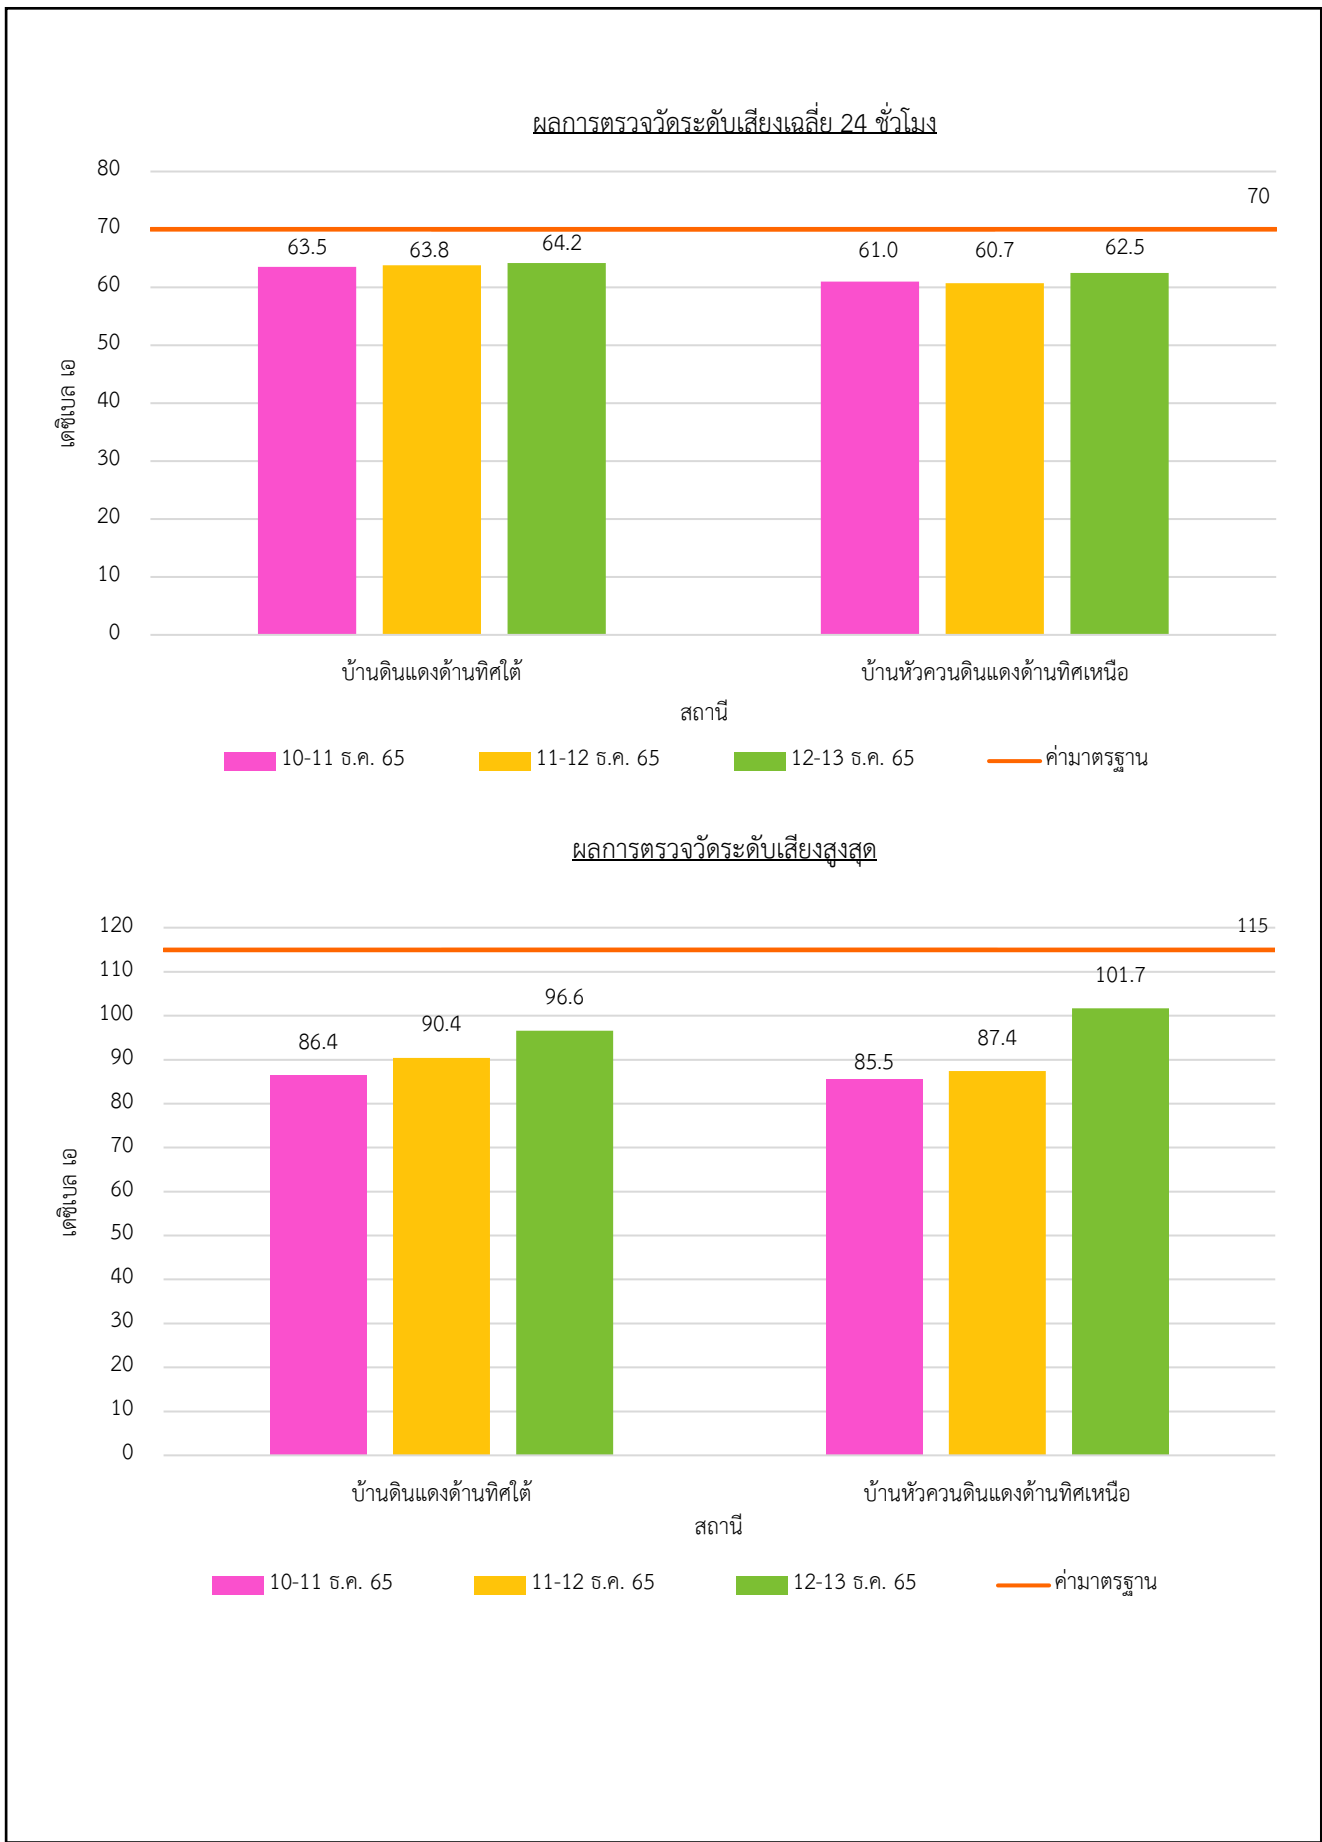
จากการตรวจวัดระดับเสียงเฉลี่ย 24 ชั่วโมง (Leq 24 hr.) และระดับเสียงสูงสุด (Lmax) ในช่วงวันที่ 10-13 ธันวาคม 2565 สถานีละ 3 วันต่อเนื่อง พบว่า บ้านดินแดงด้านทิศใต้ มีค่าระดับเสียงเฉลี่ย 24 ชั่วโมง อยู่ในช่วง 63.5-64.2 เดซิเบล เอ ระดับเสียงสูงสุด อยู่ในช่วง 86.4-96.6 เดซิเบล เอ และบ้านหัวควนดินแดงด้านทิศเหนือ มีค่าระดับเสียงเฉลี่ย 24 ชั่วโมง อยู่ในช่วง 60.7-62.5 เดซิเบล เอ ระดับเสียงสูงสุด อยู่ในช่วง 85.5-101.7 เดซิเบล เอ และเมื่อนำ

ค่าที่ตรวจวัดได้ไปเปรียบเทียบกับเกณฑ์มาตรฐานตามประกาศคณะกรรมการสิ่งแวดล้อมแห่งชาติ ฉบับที่ 15 พ.ศ. 2540 เรื่อง กำหนดมาตรฐานระดับเสียงโดยทั่วไป พบว่า มีค่าอยู่ในเกณฑ์มาตรฐานที่กำหนดไว้ คือมีค่าระดับเสียงเฉลี่ย 24 ชั่วโมง ไม่เกิน 70 เดซิเบล เอ และระดับเสียงสูงสุด ไม่เกิน 115 เดซิเบล เอ

รูปที่ 2-4 ผลการตรวจวัดระดับเสียง ในช่วงวันที่ 10-13 ธันวาคม 2565

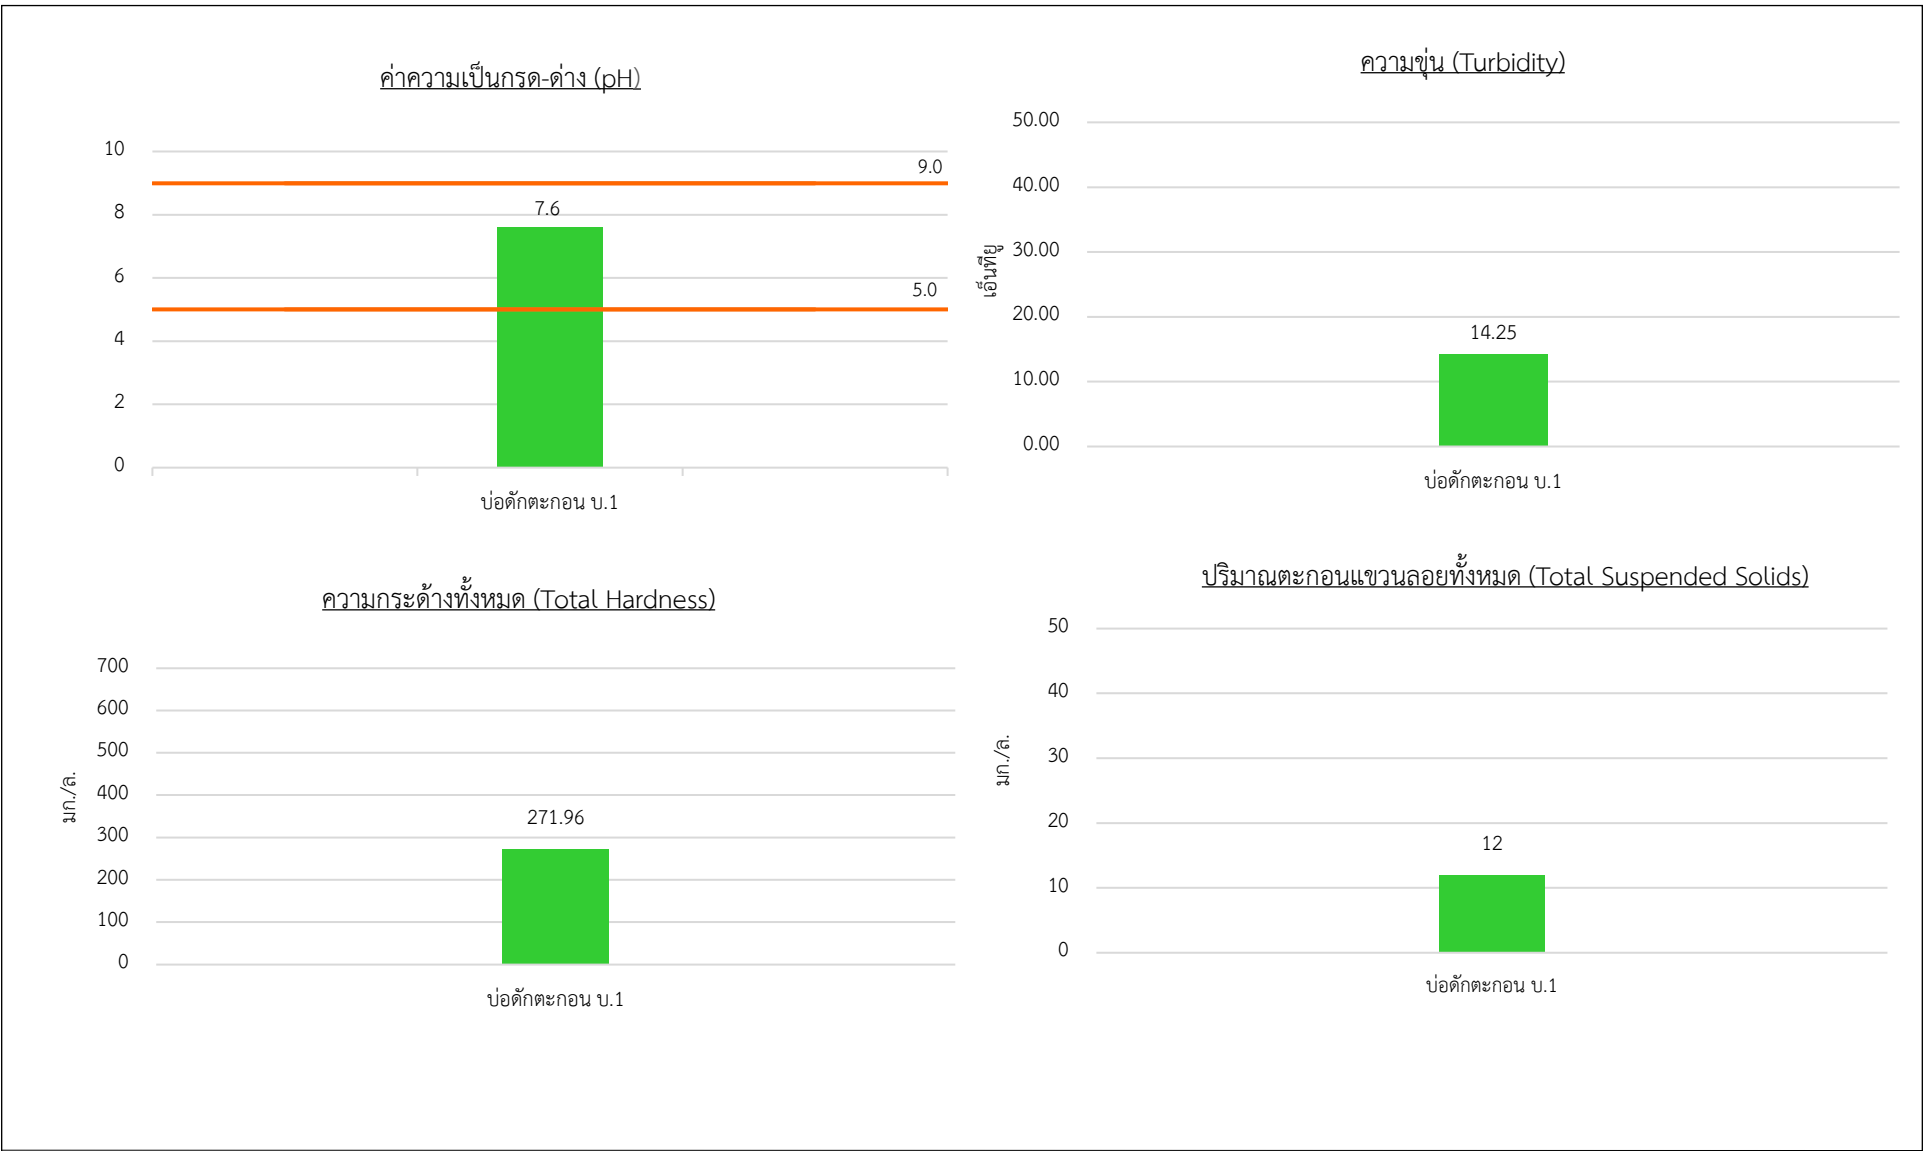
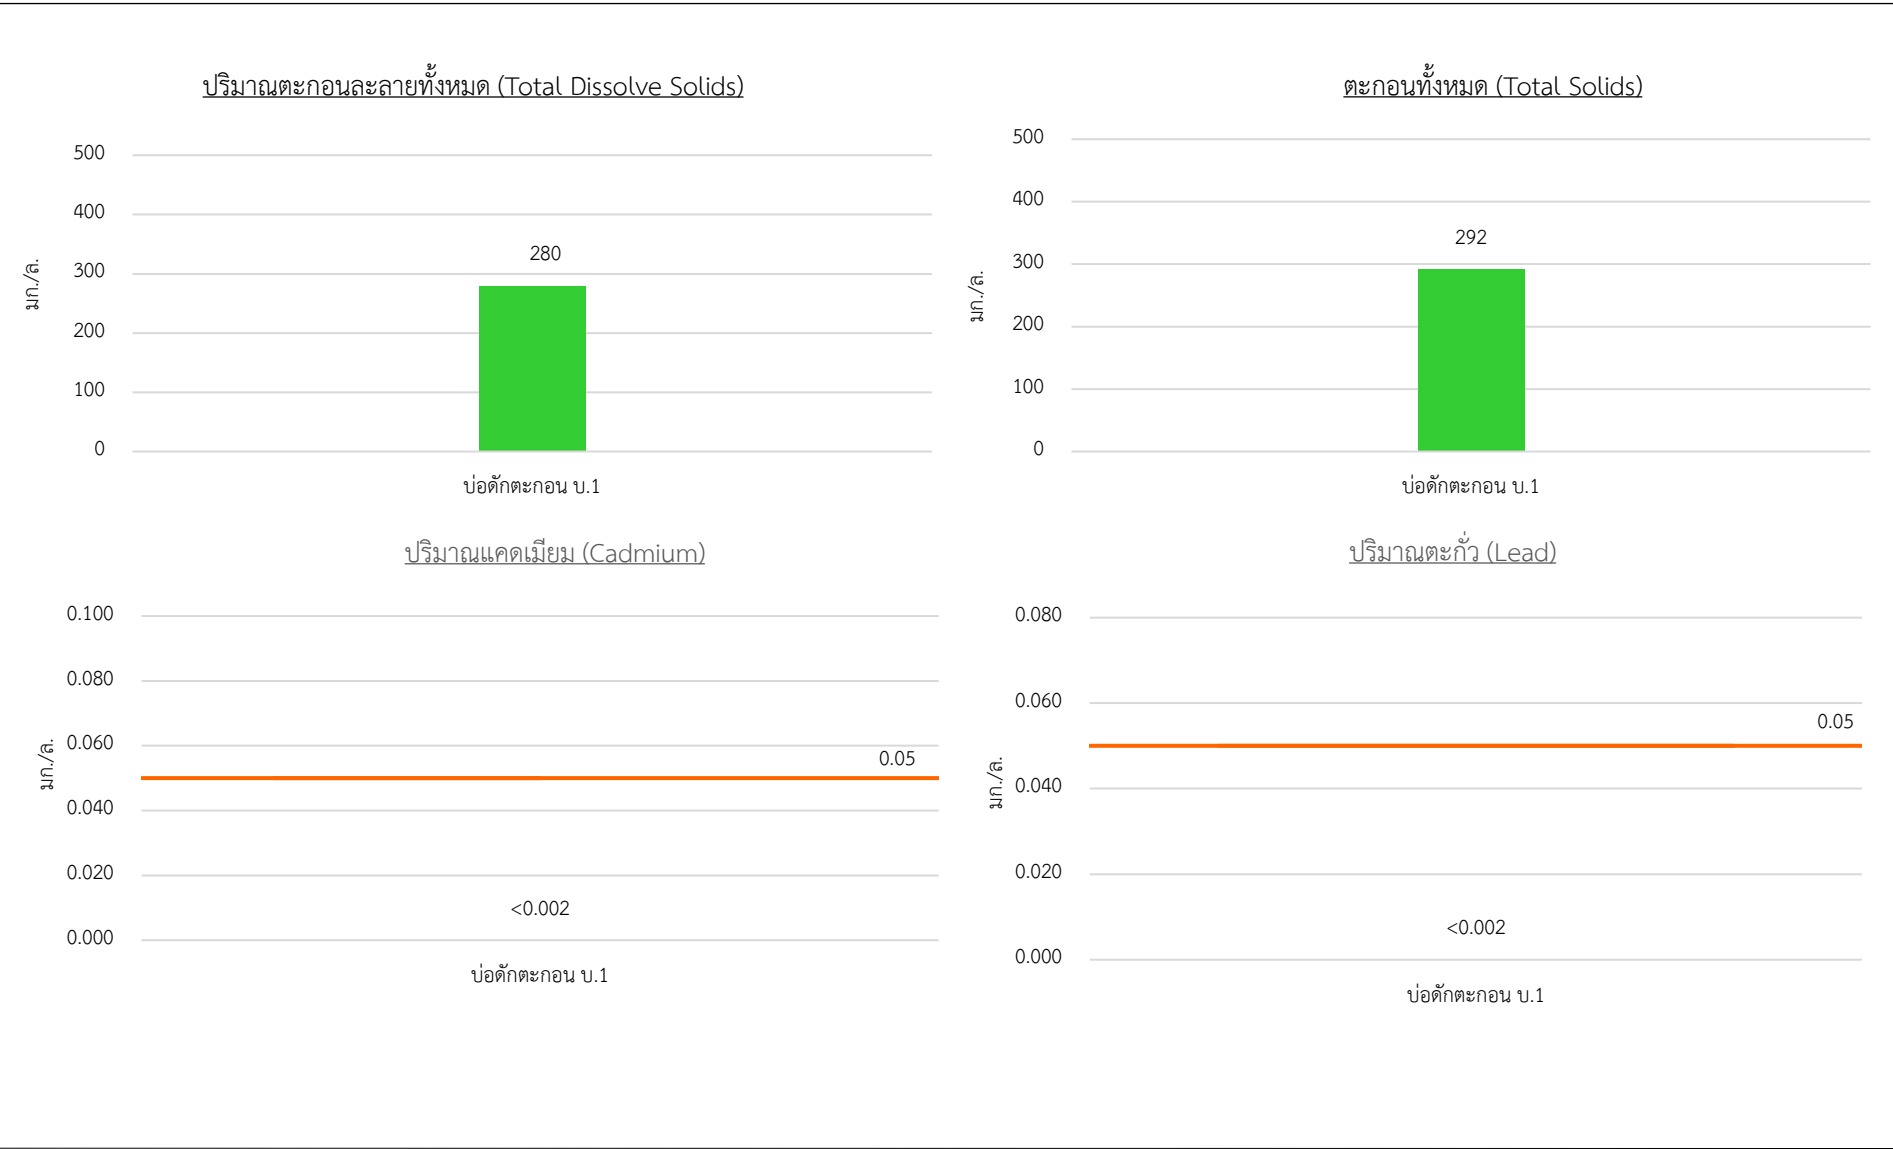
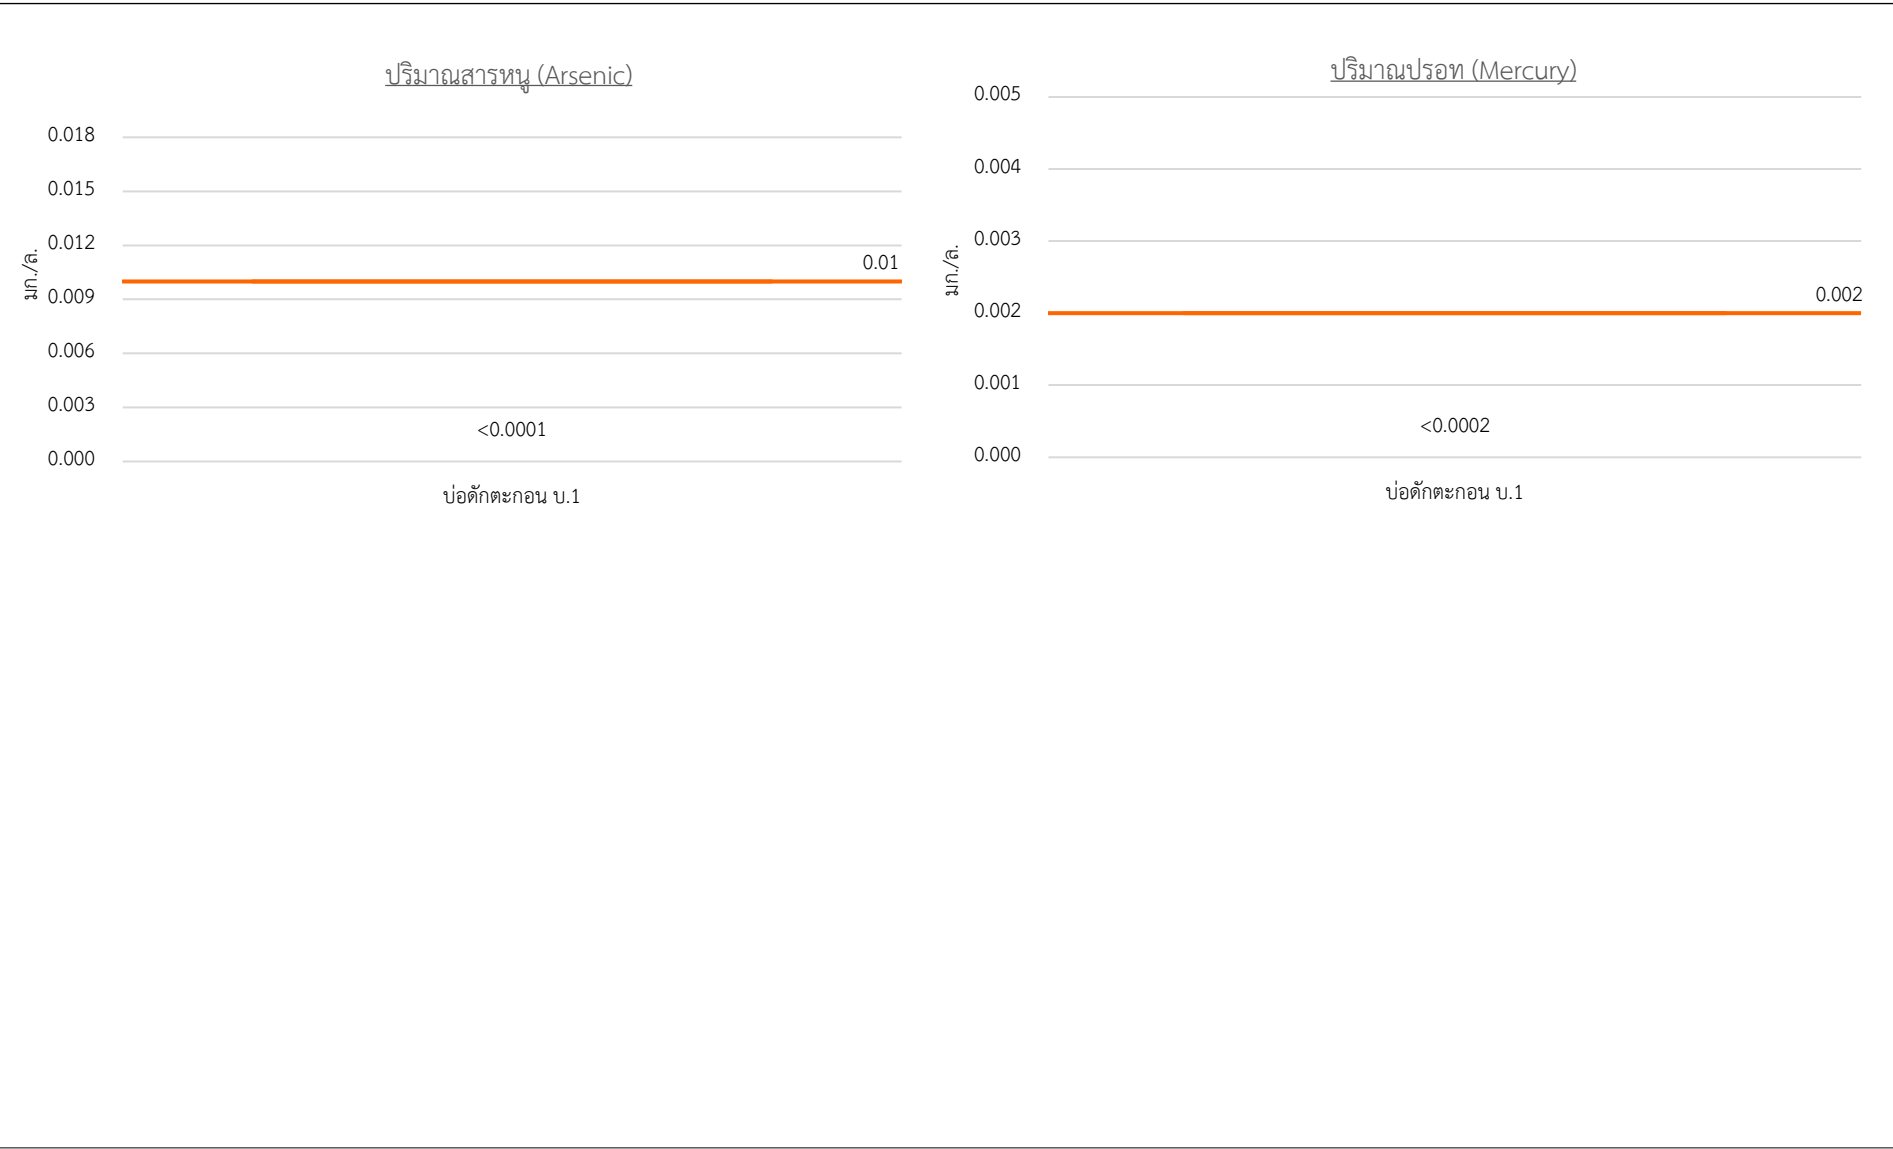
รูปที่ 2-5 ผลการวิเคราะห์คุณภาพน้ำผิวดินที่เก็บตัวอย่างในวันที่ 12 ธันวาคม 2565

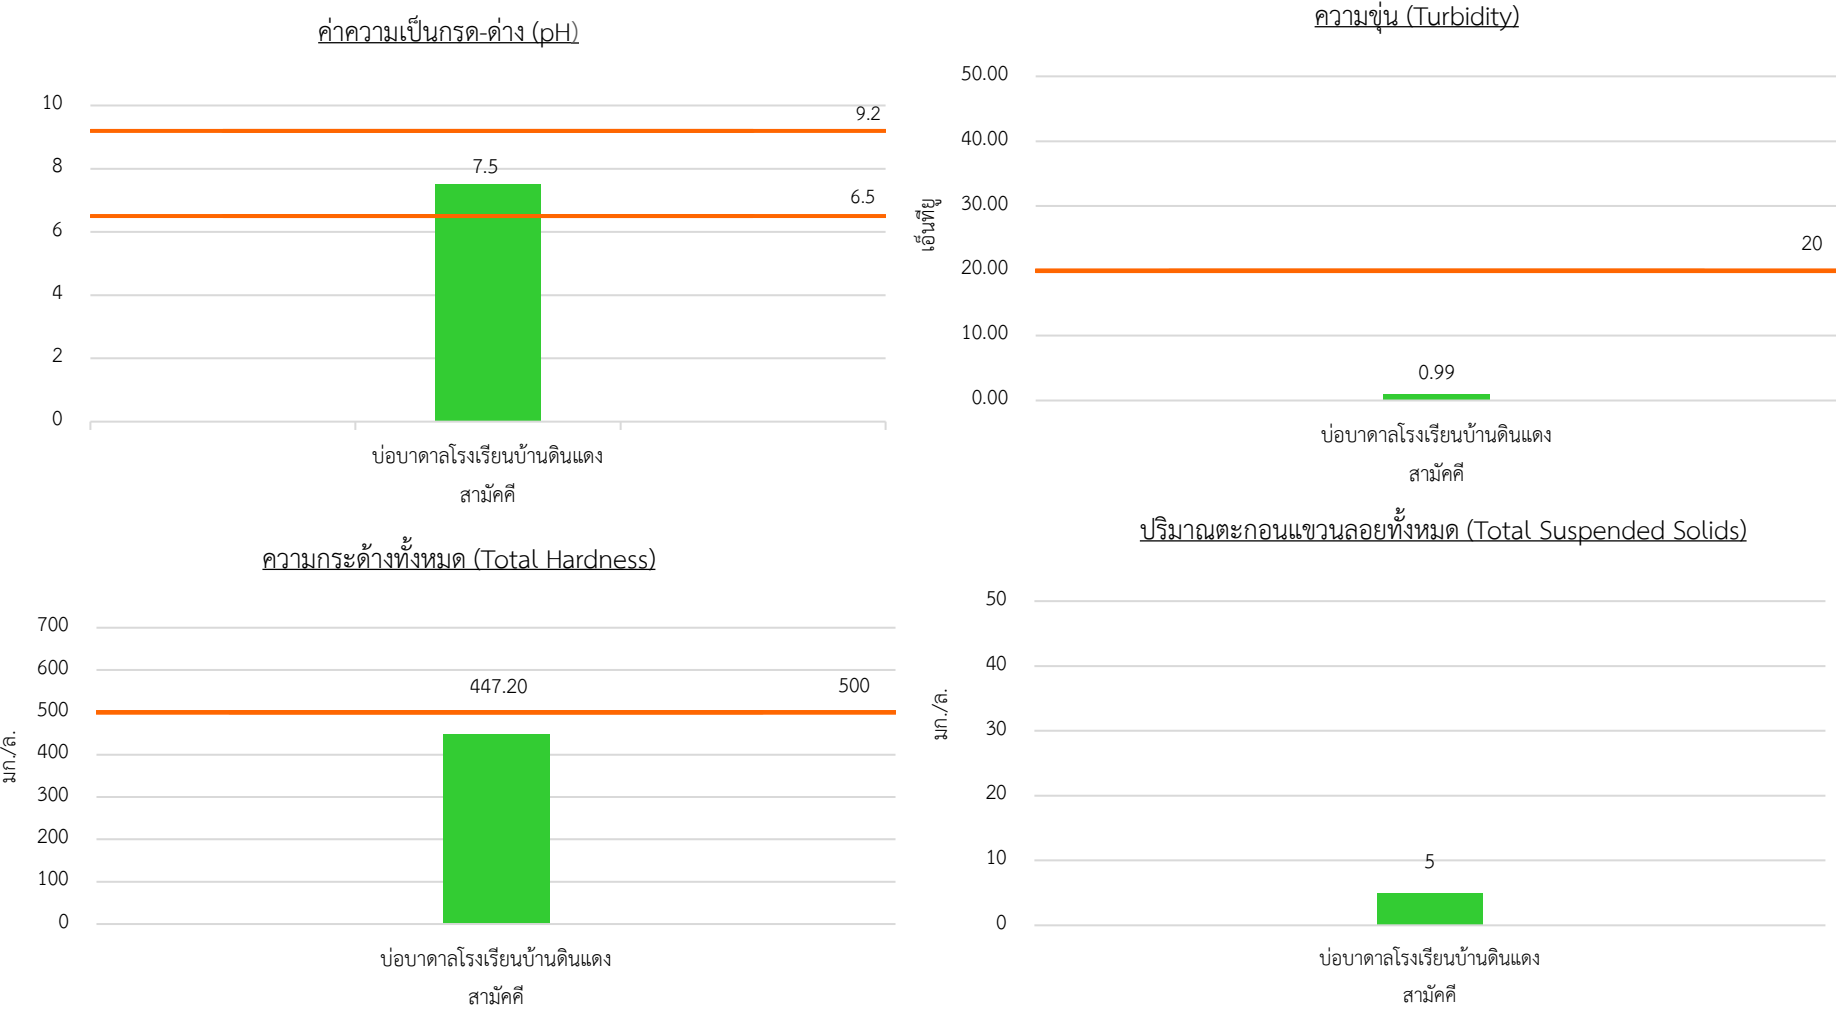
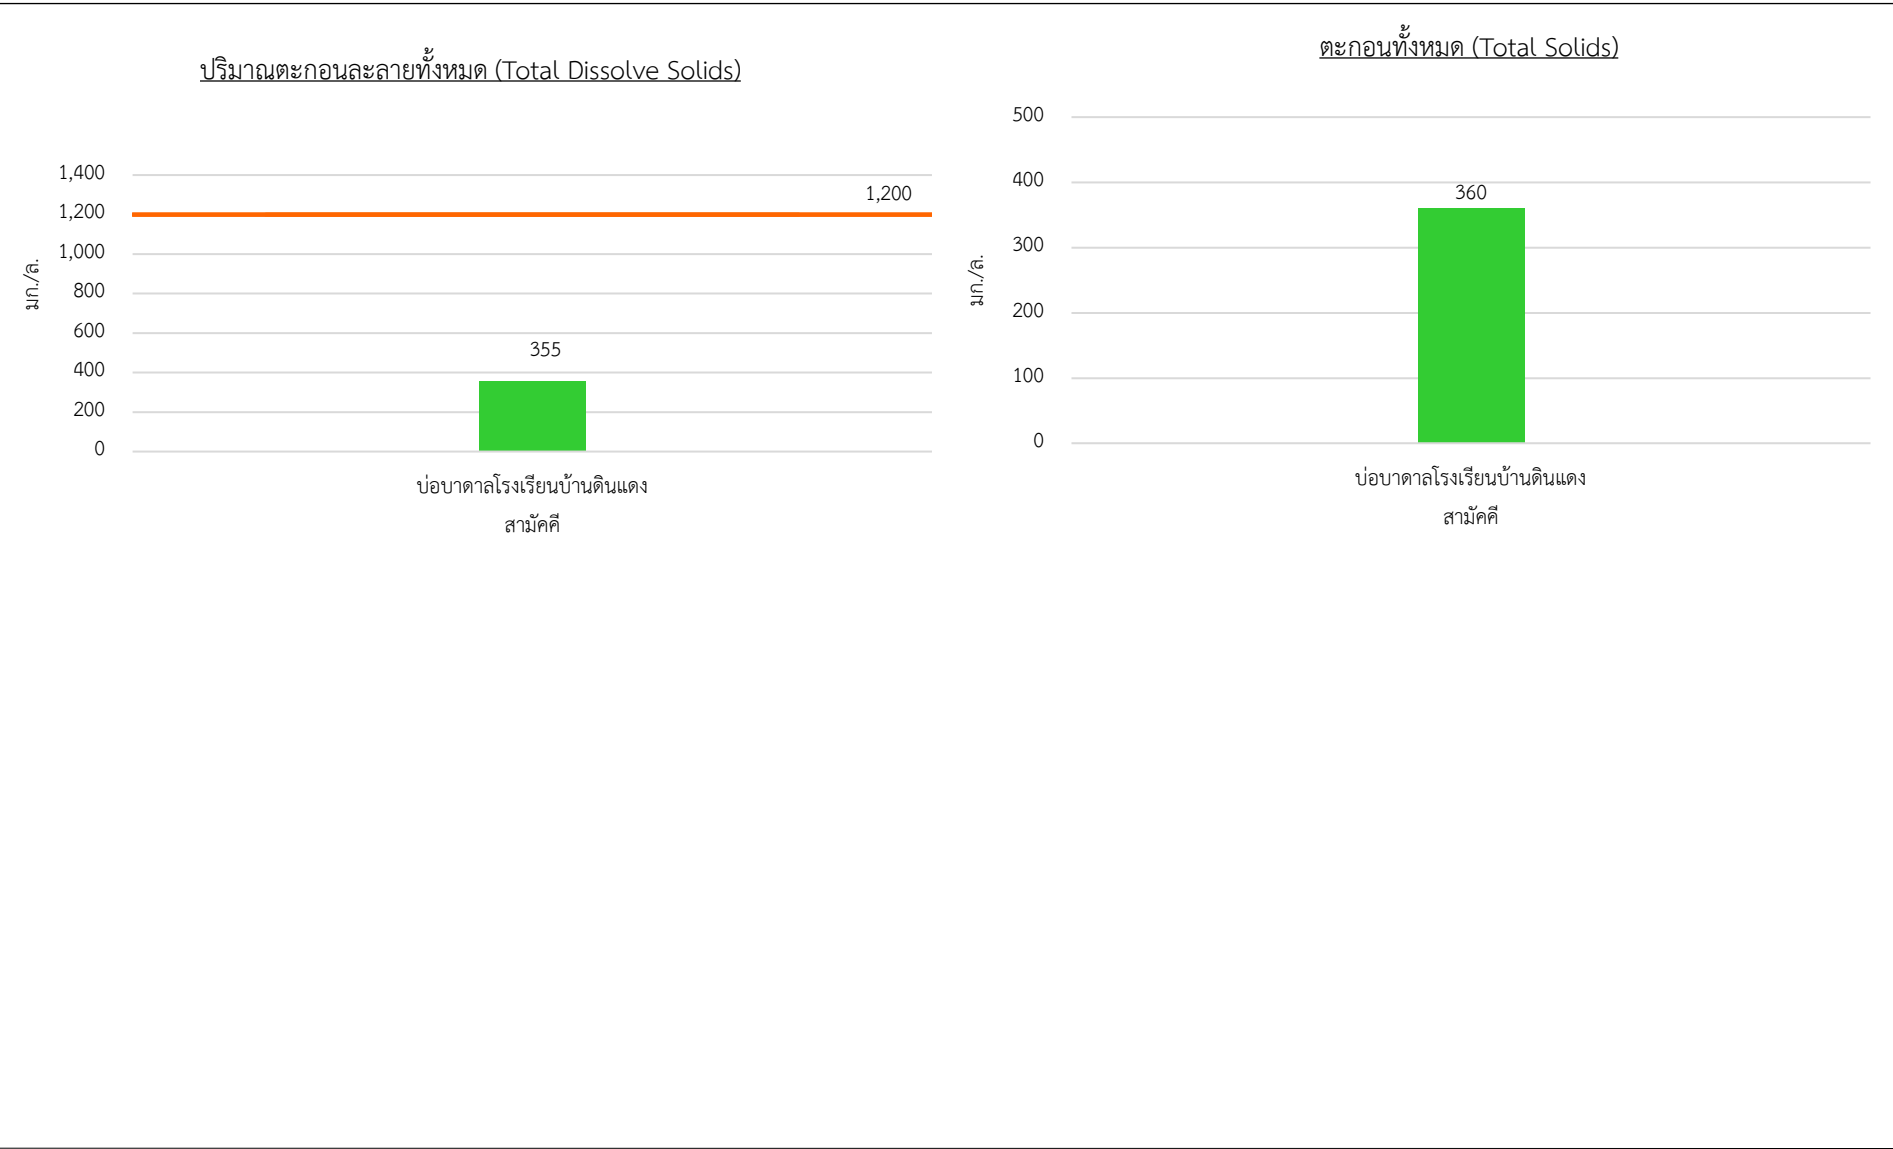
รูปที่ 2-6 ผลการวิเคราะห์คุณภาพน้ำใต้ดินที่เก็บตัวอย่างในวันที่ 12 ธันวาคม 2565
