บทที่ 2

ผลการปฏิบัติตามมาตรการป้องกันและแก้ไขผลกระทบสิ่งแวดล้อม และมาตรการติดตามตรวจสอบผลกระทบสิ่งแวดล้อม

ผลการตรวจสอบการปฏิบัติตามมาตรการป้องกันและแก้ไขผลกระทบสิ่งแวดล้อม ตามที่ระบุไว้ในหนังสือแจ้งผลการพิจารณารายงานการวิเคราะห์ผลกระทบสิ่งแวดล้อม โครงการเหมืองแร่หินอุตสาหกรรมชนิดหินปูน เพื่ออุตสาหกรรมก่อสร้าง คำขอประทานบัตรที่ 1/2558 ของบริษัท เขาบ่อคอนสตรัคชั่น จำกัด ตั้งอยู่ที่ตำบลบางเตย อำเภอเมืองพังงา จังหวัดพังงา ตามหนังสือที่ ทส 1009.2/2727 ลงวันที่ 7 มีนาคม 2560 และผลการพิจารณาการขออนุญาตเปลี่ยนแปลงแผนผังโครงการบางส่วน ตามหนังสือที่ ออก 0506/ป (1) 197 ลงวันที่ 10 กันยายน 2562 ปัจจุบันคำขอฯ ดังกล่าวได้รับอนุญาตเป็นประทานบัตรที่ 23452/16362 ซึ่งรายละเอียดผลการปฏิบัติตามมาตรการฯ แสดงดังตารางที่ 2-1 ถึงตารางที่ 2-3

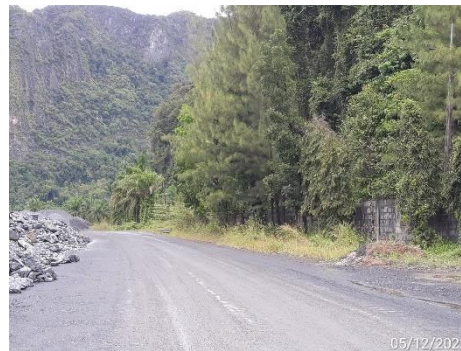
<p>ถนนสายภายในโรงโม่หินมีการปรับปรุงเป็น ถนนลาดยาง</p>
<p>3) เสียง แรงสั่นสะเทือนและหินปลิว</p> <p>1. ให้ใช้ปริมาณวัตถุระเบิดสูงสุดไม่เกิน 14.3 กิโลกรัม/จังหวัดงั่วว่ง ที่มีระยะห่างไม่เกิน 500 เมตร จากกลุ่มแหล่งโบราณคดีเข่าบ่อและที่มีระยะห่างมากกว่า 500 เมตรขึ้นไป ให้ใช้ปริมาณวัตถุระเบิด 88 กิโลกรัมต่อจังหวัดงั่วว่ง โดยทำการระเบิดวันละ 1 ครั้ง ในช่วงเวลา 17.00-18.00 น. ก่อนและหลังการระเบิดทุกครั้งจะต้องมีเจ้าหน้าที่ตรวจสอบพื้นที่โดยรอบในรัศมี 100 เมตร จากจุดระเบิดและให้มีการเปิดสัญญาณเตือนให้ได้ยินอย่างชัดเจนในรัศมีไม่น้อยกว่า 500 เมตร และหลีกเลี่ยงการระเบิดย่อย โดยให้ใช้เครื่องเจาะกระแทกย่อยแร่แทน</p>	<p>- โครงการได้กำหนดการใช้วัตถุระเบิดที่เป็นไปตามเงื่อนไขแนบท้ายประทานบัตรกำหนด คือ ระยะไม่เกิน 500 เมตร จากแหล่งโบราณคดีเข่าบ่อ ใช้วัตถุระเบิดไม่เกิน 14.3 กิโลกรัม/จังหวัดงั่วว่ง และระยะ 500 เมตร ขึ้นไป ใช้วัตถุระเบิดไม่เกิน 88 กิโลกรัม/จังหวัดงั่วว่ง</p> <p>- ได้จัดให้มีเจ้าหน้าที่ตรวจตราในรัศมี 100 เมตร จากจุดระเบิด และจัดให้มีสัญญาณเสียงเตือนที่ได้ยินในรัศมี 500 เมตร โดยกำหนดให้มีการระเบิดวันละ 1 ครั้ง ในช่วงเวลา 17.00-18.00 น.</p>	- ไม่มี	-

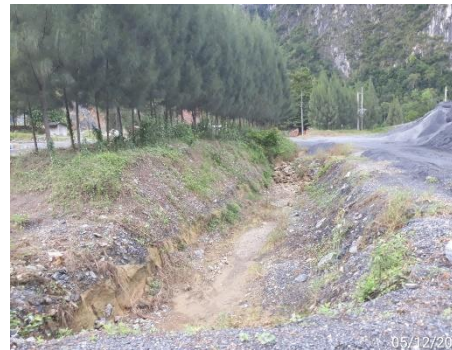
<p>คันทำนบ</p>
3. บริเวณหน้าเหมืองซึ่งมีลักษณะเป็นบ่อจะเป็นพื้นที่รับน้ำฝนให้จัดทำ Sump เพื่อใช้เป็นพื้นที่รับน้ำบริเวณหน้าเหมืองให้ไหลมารวมกันเพื่อตกตะกอนก่อนสูบน้ำใสจาก Sump ของบ่อเหมืองเพื่อนำมาใช้ประโยชน์ต่างๆ ต่อไป	- โครงการได้จัดเตรียมพื้นที่จุดต่ำสุดบริเวณหน้าเหมืองให้เป็นบ่อรับน้ำ (Sump) เพื่อรองรับน้ำไหลบ่าที่เกิดขึ้น ซึ่งสามารถรองรับน้ำไหลบ่าได้อย่างเพียงพอ ส่วนน้ำใสส่วนบนโครงการได้สูบไปใช้ในการฉีดพรมถนนและใช้ในระบบสเปรย์น้ำของโรงโม่หิน	- ไม่มี

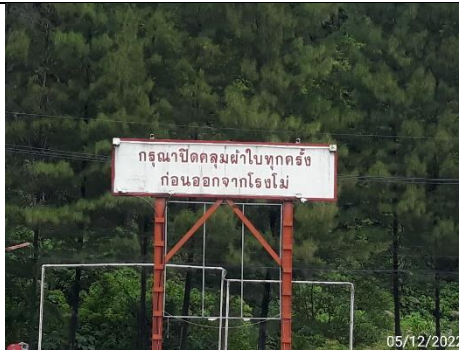
เงื่อนไขตามมาตรการ	ผลการปฏิบัติตามมาตรการ	ปัญหา อุปสรรค ที่ไม่สามารถปฏิบัติตามมาตรการ และแนวทางแก้ไข	ภาพประกอบ
2. ในการขนส่งแร่ออกจำหน่ายให้ควบคุมน้ำหนักบรรทุก และความเร็ว ของรถบรรทุกไม่เกิน 20 กม./ชม. โดยเฉพาะบริเวณช่วงที่ผ่านชุมชน และการบรรทุกแร่ออกจากโรงโม่หินจะต้องใช้ผ้าใบปิดคลุมเพื่อลดการฟุ้งกระจายของฝุ่นและการกระเด็นของเศษหินและห้ามไม่ให้เกิดการขนส่งแร่ในช่วงเวลา 06.00-08.00 น. และ 15.00-16.30 น. ซึ่งเป็นช่วงที่นักเรียนและประชาชนเดินทางไป-กลับ จากโรงเรียน ที่ทำงานและสวนเกษตรกรรม	<ul style="list-style-type: none"> - โครงการได้กำชับให้พนักงานขับรถบรรทุกทุกคันปิดคลุมผ้าใบให้มิดชิดก่อนออกจากโรงโม่หิน รวมทั้งได้มีการกำชับให้ใช้ความเร็วไม่เกิน 20 กิโลเมตร/ชั่วโมง ช่วงที่ผ่านชุมชนโดยเฉพาะบ้านบางเตย - โครงการได้จัดทำป้ายเตือนห้ามมิให้เกลี่ยหินจากรถบรรทุกลงบนถนนและห้ามทิ้งขยะ - โครงการไม่มีการขนส่งแร่ในเวลาที่เงื่อนไขกำหนด เนื่องจากหลีกเลี่ยงมิให้เกิดความเสี่ยงต่อผู้ที่สัญจรร่วมเส้นทาง 	- ไม่มี

<p>ป้ายเตือนให้มีการปิดคลุมผ้าใบรถบรรทุก</p>

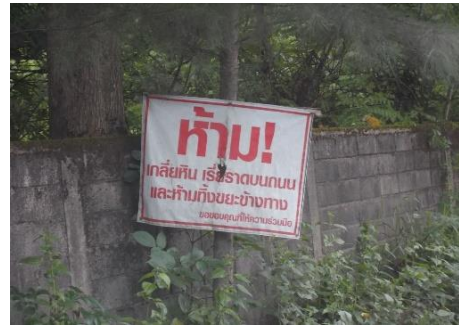
<p>ป้ายเตือนห้ามเกลี่ยหินลงบนเส้นทาง</p>

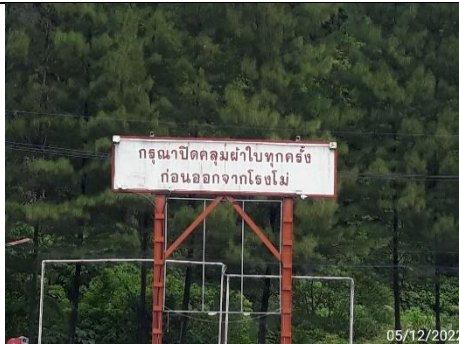
เงื่อนไขตามมาตรการ	ผลการปฏิบัติตามมาตรการ	ปัญหา อุปสรรค ที่ไม่สามารถปฏิบัติตามมาตรการ และแนวทางแก้ไข	ภาพประกอบ
3. ในการบรรทุกแร่ทุกครั้งจะต้องทำการปิดคลุมผ้าใบให้มิดชิดรวมทั้งจะต้องปิดฝากระบะข้างและท้ายรถบรรทุกให้เรียบร้อย	- โครงการได้กำชับให้พนักงานขับรถบรรทุกทุกครั้งปิดคลุมผ้าใบให้มิดชิดก่อนออกจากโรงโม่หิน รวมทั้งตรวจสอบฝากระบะข้างและกระบะท้ายให้ปิดสนิทมิดชิด	- ไม่มี

<p>ป้ายเตือนให้มีการปิดคลุมผ้าใบรถบรรทุก</p>

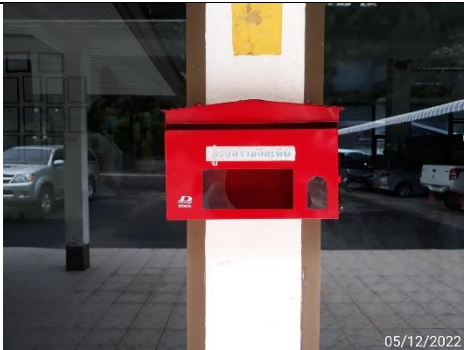
เงื่อนไขตามมาตรการ	ผลการปฏิบัติตามมาตรการ	ปัญหา อุปสรรค ที่ไม่สามารถปฏิบัติตามมาตรการ และแนวทางแก้ไข	ภาพประกอบ
4. จัดให้มีกล่องแสดงความคิดเห็นของประชาชน ต่อโครงการบริเวณที่ทำการผู้ใหญ่บ้านหมู่ที่ 1 บ้านบางเตยเหนือและหมู่ที่ 2 บ้านบางเตยกลาง พร้อมทั้งให้โครงการประสานงานกับผู้นำชุมชนเพื่อทราบสถานการณ์ผลกระทบจากโครงการต่อชุมชน	<ul style="list-style-type: none"> - โครงการได้จัดให้มีจุดรับเรื่องราวร้องทุกข์บริเวณสำนักงานโครงการ และบริเวณที่ทำการผู้ใหญ่บ้านในชุมชนใกล้เคียง - โครงการได้จัดให้มีเจ้าหน้าที่คอยประสานงานกับผู้นำชุมชนต่างๆ ที่อยู่ใกล้เคียงในการรับฟังข้อเสนอแนะข้อห่วงกังวล และข้อร้องเรียนต่างๆ เพื่อนำข้อมูลต่างๆ มาปรับปรุงแก้ไขต่อไป 	- ไม่มี

<p>กล่องรับร้องเรียนติดไว้สำนักงานพื้นที่โครงการ</p>

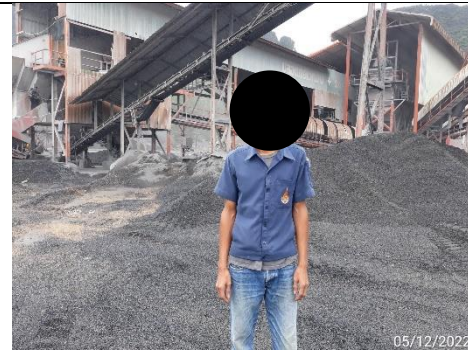
เงื่อนไขตามมาตรการ	ผลการปฏิบัติตามมาตรการ	ปัญหา อุปสรรค ที่ไม่สามารถปฏิบัติตามมาตรการ และแนวทางแก้ไข	ภาพประกอบ
4. จัดหาและกำชับให้พนักงานสวมใส่อุปกรณ์ป้องกันอันตรายส่วนบุคคล เช่น ที่อุดหู เครื่องกรองฝุ่น ถุงมือนิรภัย ฯลฯ ตามความเหมาะสมของลักษณะงาน และจัดให้มีการตรวจสอบสุขภาพของพนักงานปีละ 1 ครั้ง พร้อมทั้งรายงานผลให้กรมอุตสาหกรรมพื้นฐานและการเหมืองแร่ และสำนักงานนโยบายและแผนทรัพยากรธรรมชาติและสิ่งแวดล้อมทราบ	<ul style="list-style-type: none"> - โครงการได้กำชับให้พนักงานสวมใส่อุปกรณ์ป้องกันอันตรายส่วนบุคคลตลอดระยะเวลาการปฏิบัติงาน - โครงการได้จัดให้มีการตรวจสอบสุขภาพพนักงานเป็นประจำทุกปี ละ 1 ครั้ง 	ไม่มี

<p>05/12/2022</p> <p>การสวมใส่อุปกรณ์ PPE ของพนักงาน</p>

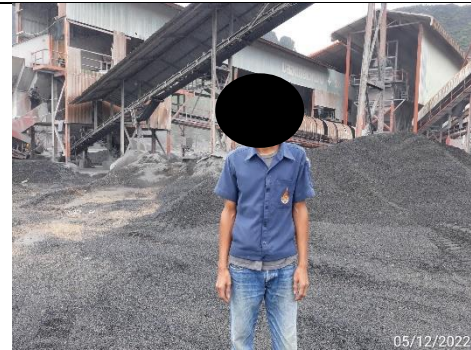
เงื่อนไขตามมาตรการ	ผลการปฏิบัติตามมาตรการ	ปัญหา อุปสรรค ที่ไม่สามารถปฏิบัติตามมาตรการ และแนวทางแก้ไข	ภาพประกอบ
7. ให้ฝึกอบรมการทำงานและการใช้เครื่องจักร อุปกรณ์อย่างสม่ำเสมอเพื่อป้องกันอุบัติเหตุ เพื่อปลูกจิตสำนึกให้พนักงานใส่ใจเรื่องความปลอดภัยในการทำงาน พร้อมทั้งควบคุมการสวมใส่อุปกรณ์ป้องกันอันตรายส่วนบุคคลขณะปฏิบัติงาน	<ul style="list-style-type: none"> - โครงการได้จัดให้มีการฝึกอบรมเกี่ยวกับการทำงานที่ปลอดภัยแก่พนักงานอยู่เป็นประจำ เพื่อสร้างความรู้ความเข้าใจและให้มีความตระหนักถึงอันตรายที่อาจเกิดขึ้น - โครงการได้กำชับพนักงานให้สวมใส่อุปกรณ์ป้องกันอันตรายส่วนบุคคลตลอดเวลาทำงาน เพื่อป้องกันและลดการบาดเจ็บหากเกิดอุบัติเหตุ - โครงการได้จัดป้ายเตือนเขตอันตรายห้ามเข้าก่อนได้รับอนุญาต และป้ายปลอดภัยไว้ก่อน (Safety First) 	-ไม่มี

<p>05/12/2022</p> <p>การสวมใส่อุปกรณ์ PPE ของพนักงาน</p>

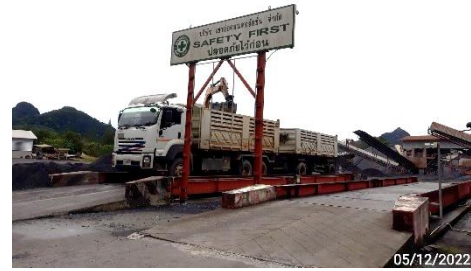
<p>05/12/2022</p> <p>ป้ายปลอดภัยไว้ก่อน (Safety First)</p>

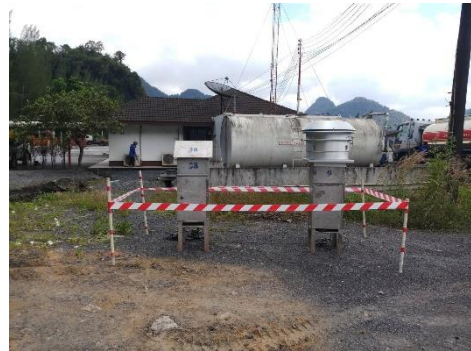
เงื่อนไขตามมาตรการ	ผลการปฏิบัติตามมาตรการ	ปัญหา อุปสรรค ที่ไม่สามารถปฏิบัติตามมาตรการ และแนวทางแก้ไข	ภาพประกอบ
<p>1. คุณภาพอากาศ</p> <p>ให้ทำการตรวจวัดปริมาณฝุ่นละอองแขวนลอยทั้งหมดในบรรยากาศ (TSP) และปริมาณฝุ่นละอองขนาดเล็ก (PM-10) เฉลี่ยในรอบ 24 ชั่วโมง โดยใช้เครื่อง High-Volume Air Sampler จำนวน 4 สถานี ได้แก่</p> <ul style="list-style-type: none"> - โรงโม่หินของโครงการ - ชุมชนบ้านบางเตยเหนือ - ชุมชนบ้านบางเตยกลาง - โรงเรียนบ้านบางเตย (โรงเรียนโสตศึกษาจังหวัดพังงา) <p>ปีละ 2 ครั้ง สถานีละ 3 วันต่อเนื่องในช่วงเดือนมีนาคม-เมษายน และ พฤศจิกายน-ธันวาคม ของทุกปี</p>	<p>- ได้ทำการตรวจวัดปริมาณฝุ่นละอองแขวนลอยทั้งหมดในบรรยากาศ (TSP) และปริมาณฝุ่นละอองขนาดเล็ก (PM-10) จำนวน 4 สถานี ตามเงื่อนไขกำหนด ในช่วงวันที่ 15-18 ธันวาคม 2565 พบว่ามีค่า TSP อยู่ในช่วง 0.196-0.243 มิลลิกรัม/ลูกบาศก์เมตร และค่า PM-10 อยู่ในช่วง 0.083-0.105 มิลลิกรัม/ลูกบาศก์เมตร ซึ่งมีค่าอยู่ในเกณฑ์มาตรฐานตามประกาศคณะกรรมการสิ่งแวดล้อมแห่งชาติฉบับที่ 24 พ.ศ. 2547 เรื่องกำหนดมาตรฐานคุณภาพอากาศในบรรยากาศโดยทั่วไป</p>	<p>-ไม่มี</p>

<p>การตรวจวัดคุณภาพอากาศบริเวณโรงโม่หินของโครงการ</p>   <p>การตรวจวัดคุณภาพอากาศบริเวณบ้านบางเตยเหนือ</p>

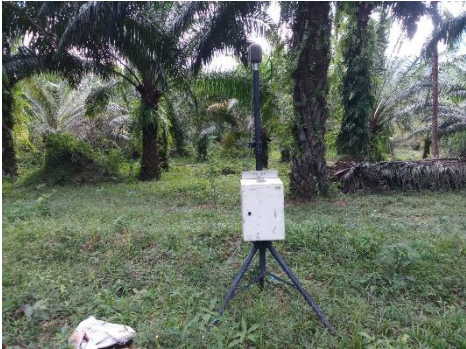
<p>การตรวจวัดระดับเสียงบริเวณบ้านบางเตยกลาง</p></div> <div>

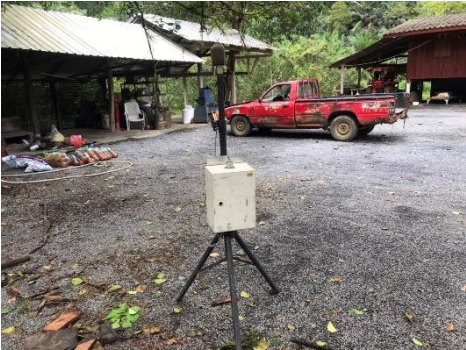
<p>การตรวจวัดระดับเสียงบริเวณโรงเรียนบ้านบางเตย</p></div>

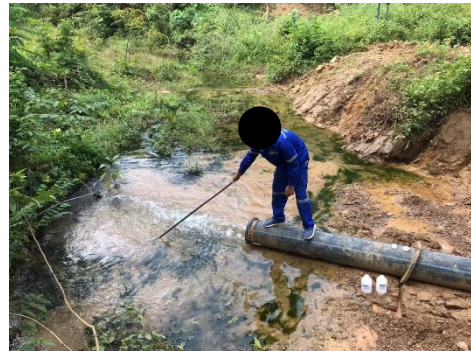
<p>เก็บตัวอย่างน้ำบริเวณห้วยไม่มีชื่อก่อนไหลผ่านพื้นที่โครงการ</p>

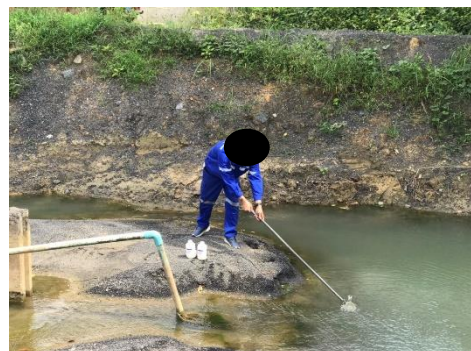
<p>เก็บตัวอย่างน้ำบริเวณห้วยไม่มีชื่อหลังไหลผ่านพื้นที่โครงการ</p>
