สรุปผลการปฏิบัติตามมาตรการป้องกันและแก้ไขผลกระทบและติดตามตรวจสอบคุณภาพสิ่งแวดล้อมของโครงการโรงแรมชามา เลควิว อโศก บริษัท เจอาร์ คิวชู บิสิเนส ดีเวลอปเม้นท์ (ไทยแลนด์) จำกัด ประจำเดือนกรกฎาคม-ธันวาคม 2565 พบว่า โครงการได้ปฏิบัติตามมาตรการป้องกันและแก้ไขผลกระทบสิ่งแวดล้อมทุกมาตรการอย่างเคร่งครัด ส่วนผลการติดตามตรวจสอบคุณภาพสิ่งแวดล้อมในด้าน การบำบัดน้ำเสีย พบว่าส่วนใหญ่มีค่าเป็นไปตามประกาศกระทรวงทรัพยากรธรรมชาติและสิ่งแวดล้อม เรื่อง กำหนดมาตรฐานควบคุมการระบายน้ำทิ้ง จากอาคารบางประเภทและบางขนาด พ.ศ. 2548 (ประเภท ก และ ข) ยกเว้น รายการทดสอบดังต่อไปนี้

1. ชื่อโครงการ โครงการโรงแรมชามา เลควิว อโศก
2. สถานที่ตั้ง หอประชุมวิท 16 ถนนรัชดาภิเษก แขวงคลองเตย เขตคลองเตย กรุงเทพมหานคร
3. ชื่อเจ้าของโครงการ บริษัท เจอาร์ คิวชู บิสิเนส ดีเวลอปเม้นท์ (ไทยแลนด์) จำกัด

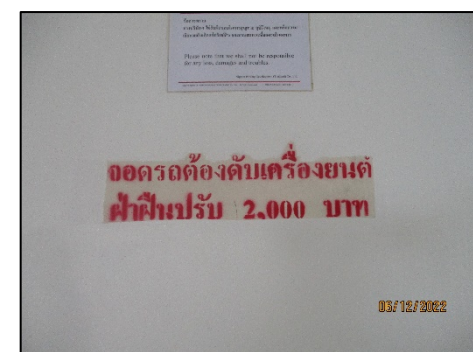
| ผลกระทบสิ่งแวดล้อม | มาตรการป้องกันและแก้ไขผลกระทบสิ่งแวดล้อม | รายละเอียดการปฏิบัติจริง | ปัญหาและแนวทางแก้ไข | การอ้างอิง |
|---|---|---|---|---|
| 1. คุณภาพอากาศ และระดับเสียง (ต่อ) | 2. ปฏิบัติตามกฎหมายที่ห้ามติดเครื่องขณะจอดรถ ในส่วนของที่จอดรถอย่างเคร่งครัด | - โครงการปฏิบัติตามมาตรการฯ อย่างเคร่งครัดและมี ป้ายห้ามติดเครื่อง บริเวณที่จอดรถทุกชั้น (รูปที่ 2.3) | - ไม่พบปัญหา | รูปที่ 2.3 ป้ายห้ามติดเครื่องบริเวณที่จอดรถ |

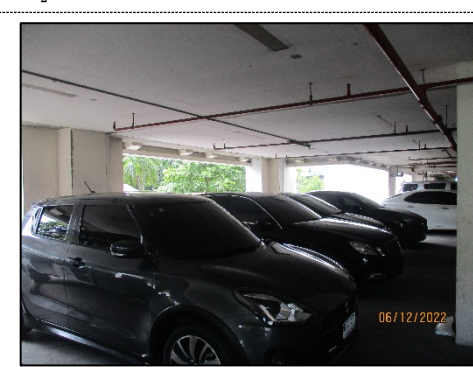
| ผลกระทบสิ่งแวดล้อม | มาตรการป้องกันและแก้ไขผลกระทบสิ่งแวดล้อม | รายละเอียดการปฏิบัติจริง | ปัญหาและแนวทางแก้ไข | การอ้างอิง |
|---|---|---|---|---|
| | 3. โครงการได้ออกแบบที่จอดรถของอาคารให้มีอัตรา การระบายอากาศประมาณ 4 เท่าของปริมาตร ห้องใน 1 ชม. ซึ่งมากกว่าข้อกำหนดตาม กฎกระทรวงฉบับที่ 50 (2540) ออกตามความใน พระราชบัญญัติควบคุมอาคาร พ.ศ. 2522 ที่กำหนดให้มีอัตราการระบายอากาศเท่ากับ 4 เท่าของปริมาตรห้องใน 1 ชม. | - โครงการได้ออกแบบที่จอดรถให้มีการระบายอากาศ และถ่ายเทอากาศเป็นอย่างดี ซึ่งเป็นไปตาม ข้อกำหนดตามกฎกระทรวงฉบับที่ 50 (2540) ออกตามความในพระราชบัญญัติควบคุมอาคาร พ.ศ. 2522 (รูปที่ 2.4) | - ไม่พบปัญหา | รูปที่ 2.4 พื้นที่จอดรถของอาคารที่มีการระบาย อากาศ |

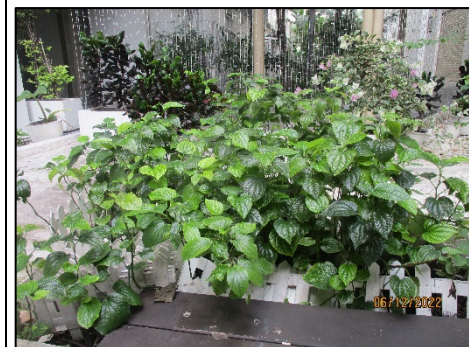
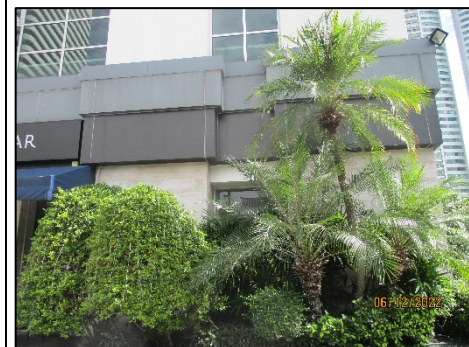
| ผลกระทบสิ่งแวดล้อม | มาตรการป้องกันและแก้ไขผลกระทบสิ่งแวดล้อม | รายละเอียดการปฏิบัติจริง | ปัญหาและแนวทางแก้ไข | การอ้างอิง |
|---|---|---|---|---|
| 1. คุณภาพอากาศ และระดับเสียง (ต่อ) | 5. ปลูกต้นไม้รอบพื้นที่โครงการเพื่อลดระดับอุณหภูมิ และดูดซับมลพิษ | - โครงการมีการปลูกต้นไม้ บริเวณโดยรอบพื้นที่ว่าง ของโครงการ เพื่อลดระดับอุณหภูมิและดูดซับมลพิษ (รูปที่ 2.6) | - ไม่พบปัญหา | <p>รูปที่ 2.6 ต้นไม้โดยรอบพื้นที่โครงการ</p> |

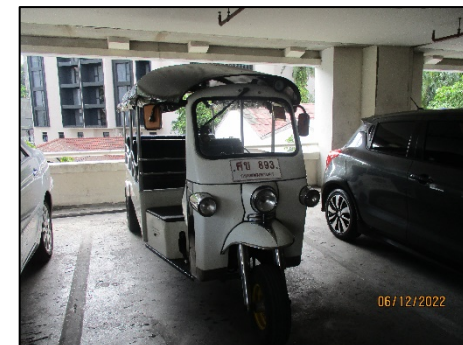
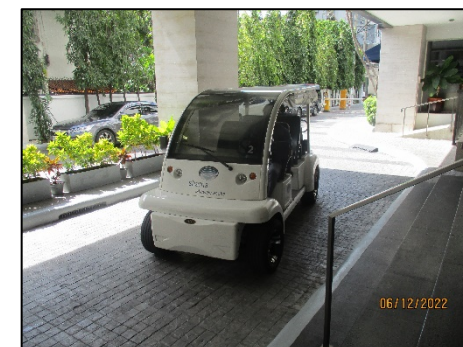
| ผลกระทบสิ่งแวดล้อม | มาตรการป้องกันและแก้ไขผลกระทบสิ่งแวดล้อม | รายละเอียดการปฏิบัติจริง | ปัญหาและแนวทางแก้ไข | การอ้างอิง |
|---|---|---|---|---|
| 3. การจราจร | 1. ประชาสัมพันธ์ให้ผู้ใช้บริการ และพนักงานของโครงการ ใช้ระบบขนส่งมวลชนให้มากขึ้น เพื่อที่จะได้ลดปริมาณการใช้รถยนต์ส่วนบุคคล | - โครงการมีการประชาสัมพันธ์ให้ผู้ใช้บริการ และพนักงานของโครงการใช้ระบบขนส่งมวลชนให้มากขึ้น และโครงการได้จัดให้มีรถสำหรับรับส่งผู้ให้บริการเป็นรถไฟฟ้าจำนวน 2 คัน และรถตุ๊กตุ๊ก จำนวน 1 คัน (รูปที่ 2.9) เพื่อเป็นการลดปริมาณการใช้รถยนต์ส่วนบุคคล | - ไม่พบปัญหา | <p>รูปที่ 2.9 ระบบขนส่งของโครงการ</p> |

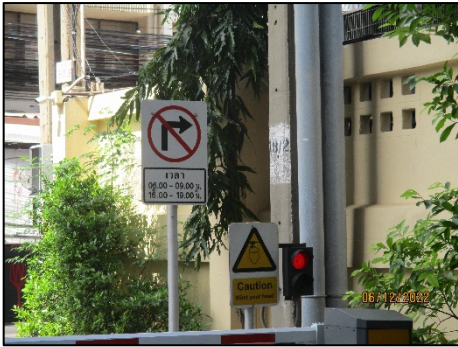
| ผลกระทบสิ่งแวดล้อม | มาตรการป้องกันและแก้ไขผลกระทบสิ่งแวดล้อม | รายละเอียดการปฏิบัติจริง | ปัญหาและแนวทางแก้ไข | การอ้างอิง |
|---|---|---|---|---|
| 3. การจราจร (ต่อ) | 9. ในช่วงชั่วโมงเร่งด่วนเช้า (06.00-09.00) และช่วงเย็น (16.00-19.00) ห้ามให้รถที่ออกของโครงการเลี้ยวขวาตัดกระแสดการจราจรในซอยสุขุมวิท 16 โดยให้รถทุกคันต้องเลี้ยวซ้ายเข้าซอยสุขุม 16 เพื่อไปใช้เส้นทางลัดออกสู่ซอยอื่นๆ โดยโครงการจัดให้มีการประชาสัมพันธ์ให้ผู้พักอาศัยทราบ และติดตั้งป้ายห้ามเลี้ยวขวาระบุช่วงเวลาไว้บริเวณทางออกของโครงการ | - โครงการได้แบ่งให้มีในช่วงชั่วโมงเร่งด่วนเช้า (06.00-09.00 น.) และช่วงเย็น (16.00-19.00 น.) ห้ามให้รถที่ออกจากทางออกของโครงการเลี้ยวขวาตัดกระแสดการจราจรในซอยสุขุมวิท 16 โดยให้รถทุกคันต้องเลี้ยวซ้ายเข้าสุขุมวิท 16 เพื่อไปใช้เส้นทางลัดออกสู่ซอยอื่นๆ โดยโครงการจัดให้มีการประชาสัมพันธ์ให้ผู้พักอาศัยทราบ และติดตั้งป้ายห้ามเลี้ยวขวา โดยมีการระบุช่วงเวลาไว้บริเวณทางออกของโครงการ (รูปที่ 2.11) | - ไม่พบปัญหา | รูปที่ 2.11 ป้ายห้ามเลี้ยวขวาในชั่วโมงเร่งด่วน |

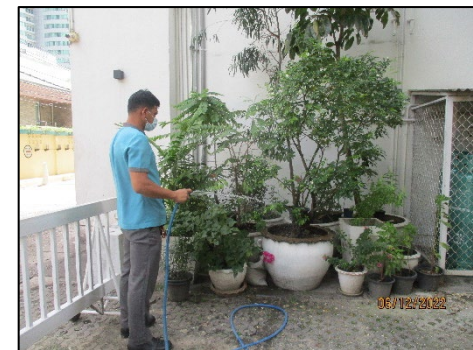
| ผลกระทบสิ่งแวดล้อม | มาตรการป้องกันและแก้ไขผลกระทบสิ่งแวดล้อม | รายละเอียดการปฏิบัติจริง | ปัญหาและแนวทางแก้ไข | การอ้างอิง |
|---|---|---|---|---|
| 4. การใช้น้ำ (ต่อ) | 3. การรดน้ำต้นไม้ อาจจะเลือกใช้แบบสปริงเกอร์ แทนการฉีดน้ำด้วยสายยาง ซึ่งจะประหยัดน้ำได้มากกว่า | - โครงการได้จัดให้มีพื้นที่ปลูกต้นไม้ของโครงการเป็นแบบแปลงและกระถาง ซึ่งมีขนาดเล็กจึงใช้สายยางในการรดน้ำต้นไม้ (รูปที่ 2.12) | - ไม่พบปัญหา | รูปที่ 2.12 เจ้าหน้าที่รดน้ำต้นไม้ |

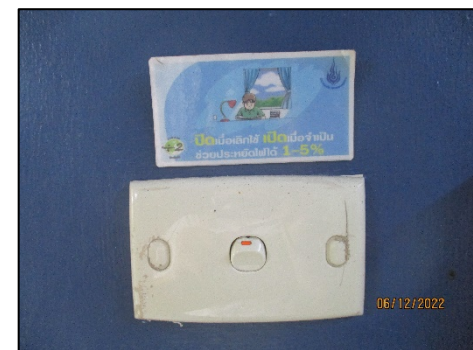
| ผลกระทบสิ่งแวดล้อม | มาตรการป้องกันและแก้ไขผลกระทบสิ่งแวดล้อม | รายละเอียดการปฏิบัติจริง | ปัญหาและแนวทางแก้ไข | การอ้างอิง |
|---|---|---|---|---|
| 5. การใช้ไฟฟ้า | 1. ส่งเสริมและประชาสัมพันธ์การอนุรักษ์พลังงานภายในอาคารให้กับพนักงานประจำอาคาร ผู้พักอาศัย และผู้ใช้บริการจากภายนอก โดยการจัดบอร์ดประชาสัมพันธ์ และติดตั้งป้ายเตือนการเปิด-ปิดไฟ การขึ้นลงลิฟท์ การเปิด-ปิดแอร์ภายในห้องพักเมื่อไม่ได้ใช้งาน เป็นต้น | - โครงการส่งเสริมและประชาสัมพันธ์การอนุรักษ์พลังงานภายในอาคารให้กับพนักงานประจำอาคาร ผู้พักอาศัยและผู้ใช้บริการจากภายนอก โดยการจัดบอร์ดประชาสัมพันธ์ และติดตั้งป้ายเตือนการเปิด-ปิดไฟการขึ้นลงลิฟท์ การเปิด-ปิดแอร์ภายในห้องพักเมื่อไม่ได้ใช้งาน เป็นต้น (รูปที่ 2.13) | - ไม่พบปัญหา | รูปที่ 2.13 ป้ายเตือนเปิด-ปิดไฟ |

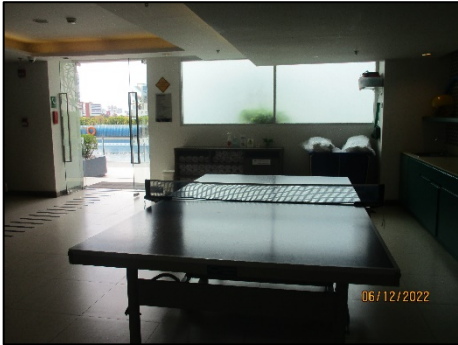
| ผลกระทบสิ่งแวดล้อม | มาตรการป้องกันและแก้ไขผลกระทบสิ่งแวดล้อม | รายละเอียดการปฏิบัติจริง | ปัญหาและแนวทางแก้ไข | การอ้างอิง |
|---|---|---|---|---|
| | 11. พื้นที่ปรับอากาศบางแห่ง เช่น ส่วนภัตตาคารและนันทนาการ ซึ่งจะมีผู้ใช้มากในบางช่วงเวลา ซึ่งต้องเปิดให้อากาศบริสุทธิ์เข้ามาได้เต็มที่ แต่ถ้าเป็นช่วงเวลานั้นจะสามารถลดอากาศบริสุทธิ์เข้ามาน้อยลง ซึ่งสามารถประหยัดพลังงานได้ | - โครงการได้จัดให้มีพื้นที่นันทนาการ โดยบริเวณพื้นที่นันทนาการ เป็นพื้นที่โปร่ง และมีอากาศบริสุทธิ์ถ่ายเทเป็นอย่างดี (รูปที่ 2.15) | - ไม่พบปัญหา | <p>รูปที่ 2.15 พื้นที่นันทนาการของโครงการ</p> |

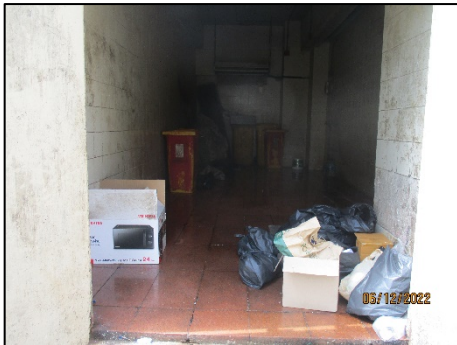
| ผลกระทบสิ่งแวดล้อม | มาตรการป้องกันและแก้ไขผลกระทบสิ่งแวดล้อม | รายละเอียดการปฏิบัติจริง | ปัญหาและแนวทางแก้ไข | การอ้างอิง |
|---|---|---|---|---|
| 6. การกำจัดมูลฝอย | 1. ห้องพักมูลฝอยที่ทางโครงการจัดเตรียมไว้บริเวณชั้น 1 ของอาคาร A มีขนาดกว้าง × ยาว × สูง เท่ากับ 2.8 × 0.8 × 3.2 ม. คิดเป็นปริมาตร 45 ลบ.ม. ซึ่งสามารถเก็บมูลฝอยที่เกิดขึ้นได้ประมาณ 9 วัน ในกรณีที่ไม่มีรถมาเก็บขนมูลฝอย | - โครงการมีห้องพักมูลฝอยบริเวณชั้น 1 ของอาคาร A และมีการคัดแยกประเภทมูลฝอย (รูปที่ 2.16) ซึ่งจะมีรถเก็บขนมูลฝอยของสำนักงานเขตคลองเตยมาเก็บขนมูลฝอยเป็นประจำทุกวัน (ภาคผนวก ที่ 8) | - ไม่พบปัญหา | รูปที่ 2.16 ห้องพักมูลฝอย |

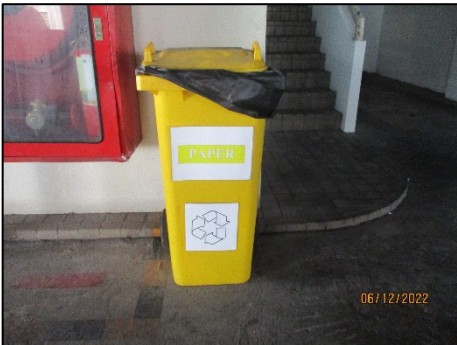
| ผลกระทบสิ่งแวดล้อม | มาตรการป้องกันและแก้ไขผลกระทบสิ่งแวดล้อม | รายละเอียดการปฏิบัติจริง | ปัญหาและแนวทางแก้ไข | การอ้างอิง |
|---|---|---|---|---|
| | 2. จัดเตรียมถังรองรับมูลฝอยตั้งไว้ตามพื้นที่สาธารณะ และภายในห้องพักให้เพียงพอและเป็นถังรองรับแบบแยกประเภทมูลฝอยที่มีฝาปิดถึงรองรับอย่างมิดชิด | - โครงการได้จัดให้มีถังรองรับมูลฝอยที่มีฝาปิดมิดชิดไว้ตามพื้นที่สาธารณะและภายในห้องพักให้เพียงพอ (รูปที่ 2.17) | - ไม่พบปัญหา | รูปที่ 2.17 ถังรองรับมูลฝอย |

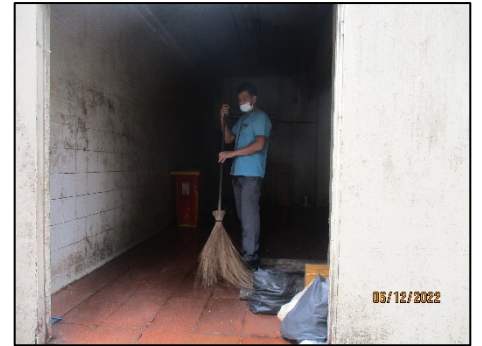
| ผลกระทบสิ่งแวดล้อม | มาตรการป้องกันและแก้ไขผลกระทบสิ่งแวดล้อม | รายละเอียดการปฏิบัติจริง | ปัญหาและแนวทางแก้ไข | การอ้างอิง |
|---|---|---|---|---|
| 6. การกำจัดมูลฝอย (ต่อ) | 5. ควรทำความสะอาดห้องพักมูลฝอยอย่างน้อย 1 ครั้งต่อสัปดาห์ และน้ำล้างให้ระบายเข้าสู่ระบบบำบัดน้ำเสียของโครงการ | - โครงการได้จัดให้มีเจ้าหน้าที่คอยทำความสะอาดห้องพักมูลฝอยเป็นประจำทุกวัน และน้ำที่ล้างห้องพักมูลฝอยจะระบายเข้าสู่ระบบบำบัดน้ำเสียของโครงการ (รูปที่ 2.18) | - ไม่พบปัญหา | รูปที่ 2.18 เจ้าหน้าที่ทำความสะอาดห้องพักมูลฝอย |

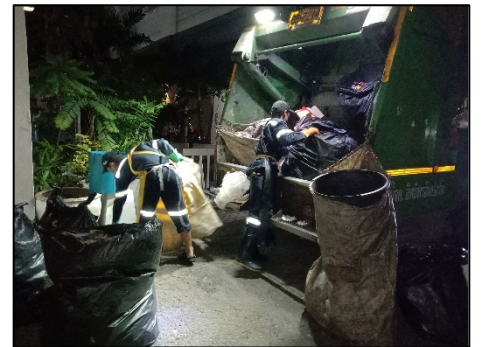
| ผลกระทบสิ่งแวดล้อม | มาตรการป้องกันและแก้ไขผลกระทบสิ่งแวดล้อม | รายละเอียดการปฏิบัติจริง | ปัญหาและแนวทางแก้ไข | การอ้างอิง |
|---|---|---|---|---|
| | 6. ไม่ควรให้มีขยะตกค้างอยู่ภายในห้องพักขยะมูลฝอย เพื่อป้องกันการแพร่กระจายของเชื้อโรค และกลิ่นไม่พึงประสงค์ | - มีรถเก็บขนมูลฝอยของสำนักงานเขตคลองเตย มาเก็บขนมูลฝอยเป็นประจำทุกวัน จึงไม่มีขยะตกค้างอยู่ภายในห้องพักขยะมูลฝอย เพื่อป้องกันการแพร่กระจายของเชื้อโรค และกลิ่นไม่พึงประสงค์ (รูปที่ 2.19) (ภาคผนวกที่ 8) | - ไม่พบปัญหา | รูปที่ 2.19 รถเก็บขนมูลฝอย |

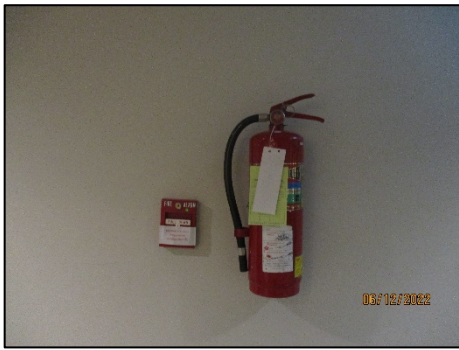
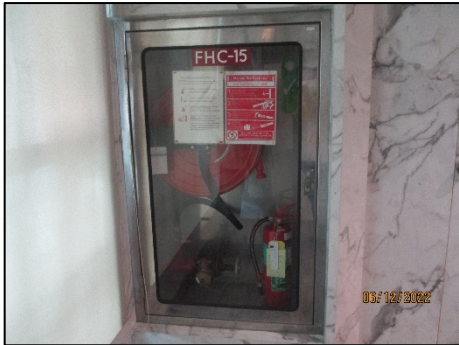
| ผลกระทบสิ่งแวดล้อม | มาตรการป้องกันและแก้ไขผลกระทบสิ่งแวดล้อม | รายละเอียดการปฏิบัติจริง | ปัญหาและแนวทางแก้ไข | การอ้างอิง |
|---|---|---|---|---|
| | 2. โครงการได้ออกแบบระบบสัญญาณแจ้งเหตุเพลิงไหม้ ระบบผจญเพลิง ทางหนีไฟ ซึ่งประกอบด้วยอุปกรณ์และรายละเอียดการทำงานสอดคล้องกับกฎกระทรวงฉบับที่ 33 (2535) กฎกระทรวงฉบับที่ 50 (2540) และมาตรฐานต่างๆ | - โครงการได้จัดให้มีระบบสัญญาณแจ้งเหตุเพลิงไหม้ ระบบผจญเพลิง ทางหนีไฟ รวมทั้งอุปกรณ์ดับเพลิง ซึ่งมีรายละเอียดการใช้งานตามที่กฎหมายกำหนด (รูปที่ 2.22) | - ไม่พบปัญหา | รูปที่ 2.22 อุปกรณ์ดับเพลิง |

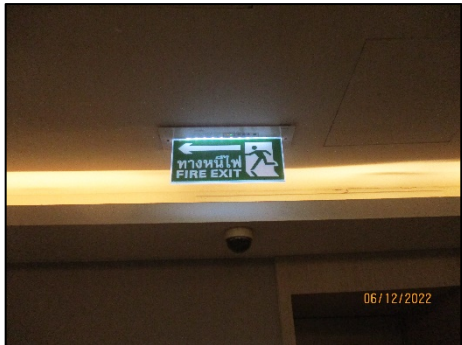
| ผลกระทบสิ่งแวดล้อม | มาตรการป้องกันและแก้ไขผลกระทบสิ่งแวดล้อม | รายละเอียดการปฏิบัติจริง | ปัญหาและแนวทางแก้ไข | การอ้างอิง |
|---|---|---|---|---|
| 9. อาชีวอนามัย ความปลอดภัย และการป้องกัน อัคคีภัย (ต่อ) | 3. ประชาสัมพันธ์ให้ความรู้แก่ผู้อาศัยผู้ให้บริการ และพนักงาน โครงการทรววิธีการปฏิบัติตน เมื่อเกิดไฟไหม้ และการใช้อุปกรณ์ดับเพลิง โดย จัดให้มีข้อมูลฉุกเฉินและติดตั้งแผนผังอาคาร แสดงตำแหน่งทางหนีไฟ และอุปกรณ์ดับเพลิง ประจำบริเวณโถงลิฟท์ของทุกชั้น รวมทั้งจัดทำ ป้ายเรืองแสงแสดงเส้นทางหนีไฟบอกเป็น ระยะๆ | - โครงการได้มีการประชาสัมพันธ์ให้ความรู้แก่ผู้ พักอาศัย ผู้ให้บริการและพนักงานโครงการ ทรววิธีการปฏิบัติตนเมื่อเกิดไฟไหม้ และการ ใช้อุปกรณ์ดับเพลิง โดยจัดให้มีคู่มือฉุกเฉิน และติดตั้งแผนผังอาคารแสดงตำแหน่งทางหนี ไฟ และอุปกรณ์ดับเพลิงกระจายบริเวณโถง ลิฟท์ของทุกชั้นรวมทั้งจัดทำป้ายเรืองแสงแสดง เส้นทางหนีไฟบอกเป็นระยะๆ (รูปที่ 2.23) | - ไม่พบปัญหา | รูปที่ 2.23 ป้ายเส้นทางหนีไฟ |

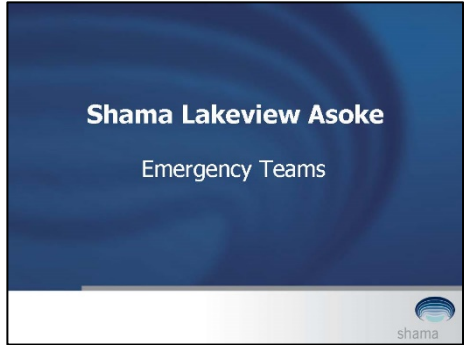
| ผลกระทบสิ่งแวดล้อม | มาตรการป้องกันและแก้ไขผลกระทบสิ่งแวดล้อม | รายละเอียดการปฏิบัติจริง | ปัญหาและแนวทางแก้ไข | การอ้างอิง |
|---|---|---|---|---|
| | 6. จัดตั้งทีมปฏิบัติการฉุกเฉินของโครงการและให้มี การฝึกอบรมเจ้าหน้าที่ภายในทีม รวมถึง เจ้าหน้าที่ที่เกี่ยวข้อง ให้มีความรู้ความชำนาญ ในการปฏิบัติตามมาตรการ/แผนฉุกเฉินดังกล่าว | - โครงการจัดตั้งทีมปฏิบัติการฉุกเฉินของ โครงการ และให้มีการฝึกอบรมเจ้าหน้าที่ ภายในทีม (ภาคผนวกที่ 13) | - ไม่พบปัญหา | <p>ภาคผนวกที่ 13</p> |

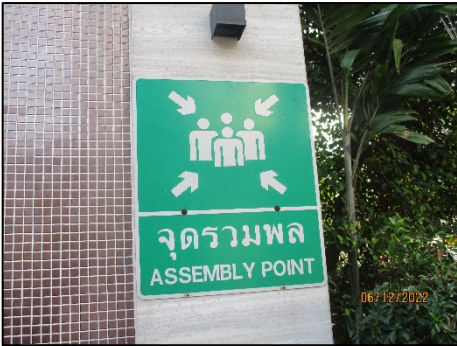
| ผลกระทบสิ่งแวดล้อม | มาตรการป้องกันและแก้ไขผลกระทบสิ่งแวดล้อม | รายละเอียดการปฏิบัติจริง | ปัญหาและแนวทางแก้ไข | การอ้างอิง |
|---|---|---|---|---|
| 9. อาชีวอนามัย ความปลอดภัย และการป้องกัน อัคคีภัย (ต่อ) | 8. จัดให้มีพื้นที่จุดรวมพลของโครงการอยู่บริเวณถนนภายในโครงการด้านข้างอาคาร A มีพื้นที่รวมประมาณ 408 ตรม. คิดเป็น 0.34 ตร.ม./คน เนื่องจากอยู่ภายในพื้นที่โครงการและห่างจากอุบัติเหตุ จึงไม่กีดขวางเส้นทางวิ่งของรถดับเพลิง สามารถอพยพออกไปยังถนนซอยสุขุมวิท 16 ได้โดยสะดวก ดังนั้น จุดรวมพลจึงมีความเพียงพอที่จะรองรับจำนวนผู้อพยพสูงสุดของโครงการ ในกรณีเกิดเหตุฉุกเฉิน | - โครงการจัดให้มีพื้นที่จุดรวมพลของโครงการอยู่บริเวณด้านข้างอาคาร A และบริเวณพื้นที่สีเขียวระหว่างอาคาร A และอาคาร B ซึ่งมีความเพียงพอที่จะรองรับจำนวนผู้อพยพสูงสุดของโครงการ ในกรณีเกิดเหตุฉุกเฉินได้ (รูปที่ 2.25) | - ไม่พบปัญหา | <p>รูปที่ 2.25 จุดรวมพล</p> |

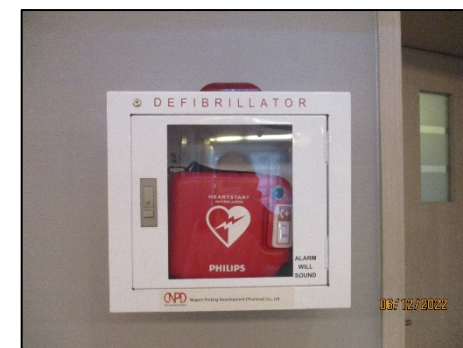
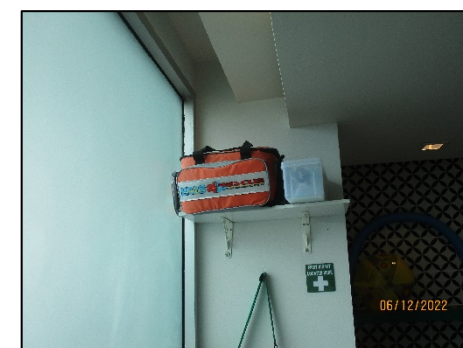
| ผลกระทบสิ่งแวดล้อม | มาตรการป้องกันและแก้ไขผลกระทบสิ่งแวดล้อม | รายละเอียดการปฏิบัติจริง | ปัญหาและแนวทางแก้ไข | การอ้างอิง |
|---|---|---|---|---|
| 10. การสาธารณสุข | <p>มาตรการในการจัดการสาธารณสุขโรค สุขาภิบาล และอนามัยสิ่งแวดล้อม ได้แก่</p> <p>1. จัดเตรียมระบบการปฐมพยาบาล และอุปกรณ์ต่างๆ ที่จำเป็นเบื้องต้น รวมทั้งพาหนะสำรองในกรณีฉุกเฉินที่ต้องนำส่งสถานพยาบาลให้พร้อมในพื้นที่โครงการ</p> | <p>- โครงการได้จัดให้มีอุปกรณ์ปฐมพยาบาล อุปกรณ์ต่างๆ ที่จำเป็นเบื้องต้น รวมทั้งพาหนะสำรองในรถฉุกเฉินที่ต้องนำส่ง (รูปที่ 2.26)</p> | <p>- ไม่พบปัญหา</p> | <p>อุปกรณ์ปฐมพยาบาล รูปที่ 2.26 อุปกรณ์ปฐมพยาบาล และพาหนะสำรอง</p> |

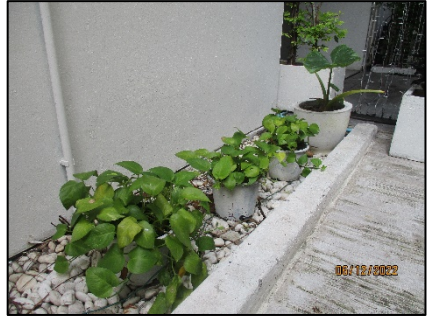
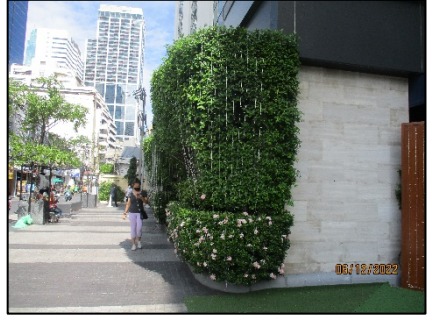
| ผลกระทบสิ่งแวดล้อม | มาตรการป้องกันและแก้ไขผลกระทบสิ่งแวดล้อม | รายละเอียดการปฏิบัติจริง | ปัญหาและแนวทางแก้ไข | การอ้างอิง |
|---|---|---|---|---|
| | 3. ควรปลูกต้นไม้ประเภทไม้เลื้อยเพิ่มมากขึ้นเพื่อให้บังบังส่วนที่เป็นคอนกรีตลง | - โครงการได้ปลูกต้นไม้ประเภทไม้เลื้อยและไม้พุ่ม เพื่อให้บังบังส่วนที่เป็นคอนกรีต (รูปที่ 2.29) | - ไม่พบปัญหา | <p>รูปที่ 2.29 ไม้เลื้อยและไม้พุ่มบังบังคอนกรีต</p> |

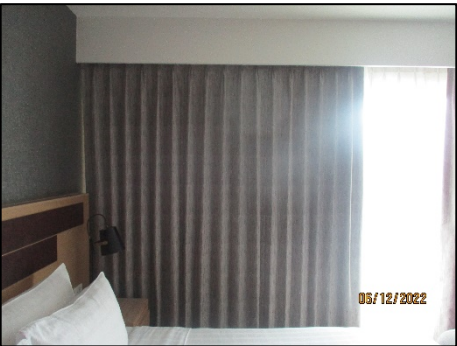
| ผลกระทบสิ่งแวดล้อม | มาตรการป้องกันและแก้ไขผลกระทบสิ่งแวดล้อม | รายละเอียดการปฏิบัติจริง | ปัญหาและแนวทางแก้ไข | การอ้างอิง |
|---|---|---|---|---|
| 12. การอนุรักษ์พลังงาน | มาตรการอนุรักษ์พลังงานภายในอาคารสามารถดำเนินการในระยะดัดแปลง (การออกแบบและตกแต่ง) โดยการเลือกใช้อุปกรณ์ และวัสดุต่างๆ ให้เหมาะสมกับลักษณะการใช้งาน และเลือกวิธีการอื่นๆ ที่สามารถช่วยอนุรักษ์พลังงานภายในอาคารได้ ซึ่งมาตรการดังกล่าวประกอบด้วย <i>การประหยัดพลังงานไฟฟ้า</i> 1. ติดตั้งผ้าม่านหรือมู่ลี่เพื่อป้องกันแสงแดดส่องเข้ามาภายในอาคารและลดอุณหภูมิภายในห้องพักหรือพื้นที่ที่ใช้ระบบปรับอากาศ ซึ่งมีผลทำให้การใช้พลังงานของระบบปรับอากาศน้อยลง | - โครงการมีการติดตั้งผ้าม่านหรือมู่ลี่ภายในห้องพักทุกห้องเพื่อป้องกันแสงแดดและลดอุณหภูมิภายในห้องพัก และพื้นที่ที่ใช้ระบบปรับอากาศน้อยลง (รูปที่ 2.30) | - ไม่พบปัญหา | รูปที่ 2.30 ผ้าม่านภายในห้องพัก |

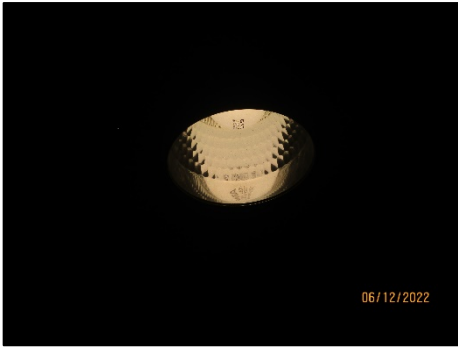
| ผลกระทบสิ่งแวดล้อม | มาตรการป้องกันและแก้ไขผลกระทบสิ่งแวดล้อม | รายละเอียดการปฏิบัติจริง | ปัญหาและแนวทางแก้ไข | การอ้างอิง |
|---|---|---|---|---|
| 12. การอนุรักษ์พลังงาน (ต่อ) | 7. ภายในห้องพักหรือบริเวณที่ใช้โคมไฟควรวัดใช้โคมไฟแบบมีแผ่นสะท้อนแสง เพื่อช่วยให้แสงสว่างจากหลอดไฟกระจายได้อย่างเต็มประสิทธิภาพ ทำให้ไม่จำเป็นต้องใช้หลอดไฟฟ้าวัดสูง จึงช่วยประหยัดพลังงานได้เป็นอย่างดี | - ภายในห้องพักหรือบริเวณที่มีการใช้โคมไฟของโครงการ มีการใช้โคมไฟแบบมีแผ่นสะท้อนแสง เพื่อช่วยให้แสงสว่างจากหลอดไฟกระจายแสงได้อย่างเต็มประสิทธิภาพ ทำให้ไม่จำเป็นต้องใช้หลอดไฟฟ้าวัดสูง จึงช่วยประหยัดพลังงานได้เป็นอย่างดี (รูปที่ 2.33) | - ไม่พบปัญหา | รูปที่ 2.33 โคมไฟที่มีแผ่นสะท้อนแสง |

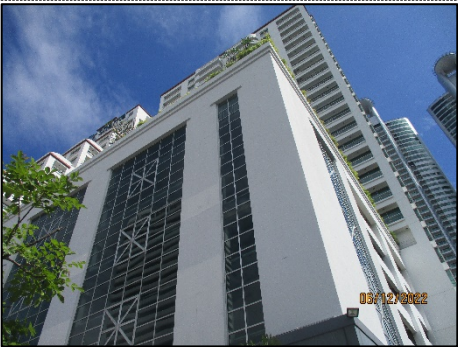
| ผลกระทบสิ่งแวดล้อม | มาตรการป้องกันและแก้ไขผลกระทบสิ่งแวดล้อม | รายละเอียดการปฏิบัติจริง | ปัญหาและแนวทางแก้ไข | การอ้างอิง |
|---|---|---|---|---|
| | 8. ควรใช้สีอ่อนตกแต่งอาคาร ทาผนังนอกอาคาร ส่วนที่เป็นคอนกรีตเพื่อการสะท้อนแสงที่ดี และทาภายในอาคารเพื่อให้ห้องสว่างยิ่งขึ้น | - โครงการเลือกใช้สีอ่อนในการตกแต่ง และทาบริเวณนอกอาคาร ส่วนที่เป็นคอนกรีต เพื่อการสะท้อนแสงที่ดี และทาภายในอาคารเพื่อให้สว่างมากยิ่งขึ้น (รูปที่ 2.34) | - ไม่พบปัญหา | รูปที่ 2.34 โทนสีภายนอกอาคาร |

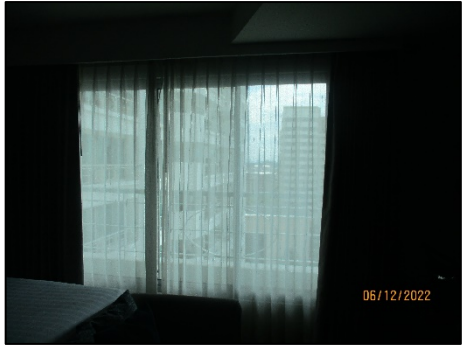
| ผลกระทบสิ่งแวดล้อม | มาตรการป้องกันและแก้ไขผลกระทบสิ่งแวดล้อม | รายละเอียดการปฏิบัติจริง | ปัญหาและแนวทางแก้ไข | การอ้างอิง |
|---|---|---|---|---|
| 12. การอนุรักษ์พลังงาน (ต่อ) | 9. ใช้แสงสว่างจากธรรมชาติให้มากที่สุด เพื่อให้ความสว่างแก่ภายในห้องพักและส่วนต่างๆ ของอาคาร | - โครงการมีการจัดให้บริเวณรอบๆ พื้นที่โครงการ และภายในห้องพักได้รับแสงสว่างจากธรรมชาติอย่างเหมาะสม (รูปที่ 2.35) | - ไม่พบปัญหา | รูปที่ 2.35 รับแสงธรรมชาติภายในห้องพัก |

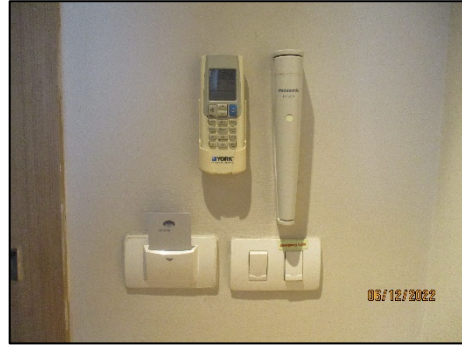
| ผลกระทบสิ่งแวดล้อม | มาตรการป้องกันและแก้ไขผลกระทบสิ่งแวดล้อม | รายละเอียดการปฏิบัติจริง | ปัญหาและแนวทางแก้ไข | การอ้างอิง |
|---|---|---|---|---|
| | 10. การติดตั้งสวิตช์ไฟฟ้าของระบบแสงสว่างและระบบปรับอากาศ ควรติดตั้งแยกออกจากกัน เพื่อให้เปิด-ปิดได้เฉพาะจุด ไม่ใช่ปุ่มเดียวกันในการเปิด-ปิดทั้งชั้น และมีตัวบอกให้ทราบถึงสถานะการทำงานของหลอดไฟฟ้าและระบบปรับอากาศในแต่ละส่วนของแต่ละชั้น ซึ่งช่วยลดการสิ้นเปลืองและสูญเสียพลังงานไฟฟ้าได้ดียิ่งขึ้น | - โครงการมีการติดตั้งสวิตช์ไฟฟ้าของระบบแสงสว่างและระบบปรับอากาศแยกออกจากกัน เพื่อให้เปิด-ปิดได้เฉพาะจุด (รูปที่ 2.36) | - ไม่พบปัญหา | รูปที่ 2.36 ติดตั้งสวิตช์ไฟฟ้า |

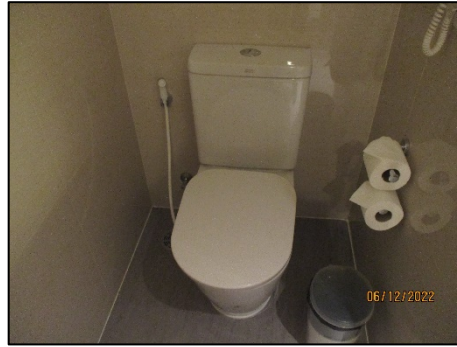
| ผลกระทบสิ่งแวดล้อม | มาตรการป้องกันและแก้ไขผลกระทบสิ่งแวดล้อม | รายละเอียดการปฏิบัติจริง | ปัญหาและแนวทางแก้ไข | การอ้างอิง |
|---|---|---|---|---|
| | 1. ควรเลือกใช้สุขภัณฑ์ภายในห้องพักและพื้นที่ส่วนอื่นๆ แบบประหยัด เช่น ชักโครก ฝักบัว และก๊อกน้ำแบบประหยัดน้ำ เป็นต้น 2. เมื่อติดตั้งท่อกระจายน้ำและเครื่องสุขภัณฑ์ภายในอาคารแล้วควรมีการตรวจสอบการรั่วซึมก่อนที่จะเปิดดำเนินการ | - โครงการได้เลือกใช้สุขภัณฑ์ภายในห้องพักและพื้นที่ส่วนอื่นๆ แบบประหยัด เช่น ชักโครก ฝักบัว และก๊อกน้ำแบบประหยัดน้ำ (รูปที่ 2.37) - โครงการมีการติดตั้งท่อจ่ายน้ำและเครื่องสุขภัณฑ์ภายในอาคารแล้ว และมีการตรวจสอบการรั่วซึมก่อนที่จะเปิดดำเนินการ (รูปที่ 2.37) | - ไม่พบปัญหา - ไม่พบปัญหา | รูปที่ 2.37 เครื่องสุขภัณฑ์แบบประหยัดน้ำ |

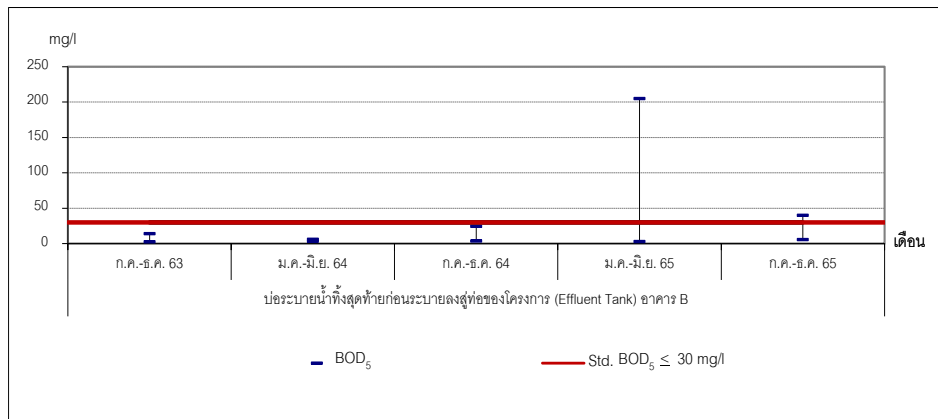
- บริเวณ บ่อระบายน้ำทิ้งสุดท้ายก่อนระบายลงสู่ท่อของโครงการ (Effluent Tank) อาคาร A รายการทดสอบ บีโอดี (BOD₅) และปริมาณสารแขวนลอย (SS)
- บริเวณ บ่อระบายน้ำทิ้งสุดท้ายก่อนระบายลงสู่ท่อของโครงการ (Effluent Tank) อาคาร B รายการทดสอบ บีโอดี (BOD₅) และตะกอนหนัก (Settleable Solids)

ภาพที่ 3.11 กราฟแสดงผลการตรวจวิเคราะห์ BOD₅ บริเวณ บ่อระบายน้ำทิ้งสุดท้ายก่อนระบายลงสู่ท่อของโครงการ (Effluent Tank) อาคาร B

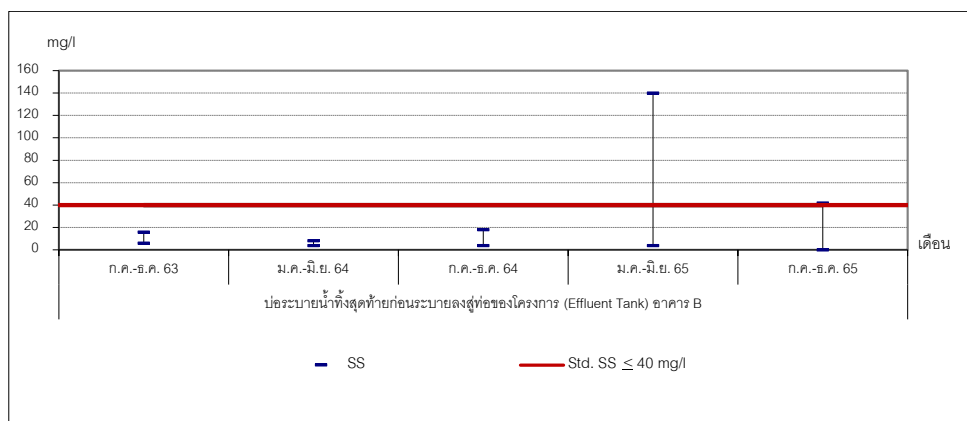
- บริเวณ บ่อระบายน้ำทิ้งสุดท้ายก่อนระบายลงสู่ท่อของโครงการ (Effluent Tank) อาคาร A รายการทดสอบ บีโอดี (BOD₅) และปริมาณสารแขวนลอย (SS)
- บริเวณ บ่อระบายน้ำทิ้งสุดท้ายก่อนระบายลงสู่ท่อของโครงการ (Effluent Tank) อาคาร B รายการทดสอบ ปริมาณสารแขวนลอย (SS)

ภาพที่ 3.12 กราฟแสดงผลการตรวจวิเคราะห์ SS บริเวณ บ่อระบายน้ำทิ้งสุดท้ายก่อนระบายลงสู่ท่อของโครงการ (Effluent Tank) อาคาร B

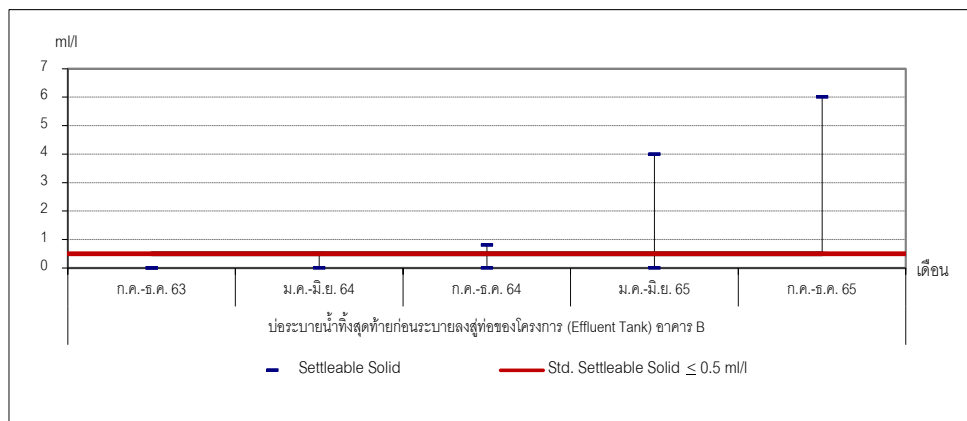
- บริเวณ บ่อระบายน้ำทิ้งสุดท้ายก่อนระบายลงสู่ท่อของโครงการ (Effluent Tank) อาคาร B รายการทดสอบ ตะกอนหนัก (Settleable Solids)

ภาพที่ 3.15 กราฟแสดงผลการตรวจวิเคราะห์ Settleable Solids บริเวณ บ่อระบายน้ำทิ้งสุดท้ายก่อนระบายลงสู่ท่อของโครงการ (Effluent Tank) อาคาร B
