บทที่ 2

การปฏิบัติตามมาตรการป้องกัน และแก้ไขผลกระทบสิ่งแวดล้อม

ตารางที่ 2.1 สรุปผลการปฏิบัติตามมาตรการป้องกัน และแก้ไขผลกระทบสิ่งแวดล้อม โครงการโรงแรมชามา เลควิว อโศก
บริษัท เจอาร์ คิวชู บิสิเนส ดีเวลอปเม้นท์ (ไทยแลนด์) จำกัด ประจำปีงบประมาณ-ธันวาคม 2565

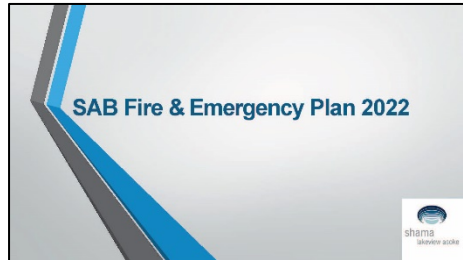
<p>ภาคผนวกที่ 4</p>
	6. จำกัดความเร็วของพาหนะทุกคันในโครงการไม่ให้เกิน 30 กม./ชม.	- โครงการได้จัดให้มีป้ายจำกัดความเร็วของรถไม่ให้เกิน 10 กม./ชม. (รูปที่ 2.5)		รูปที่ 2.5

ผลกระทบสิ่งแวดล้อม	มาตรการป้องกันและแก้ไขผลกระทบสิ่งแวดล้อม	รายละเอียดการปฏิบัติจริง	ปัญหาและแนวทางแก้ไข	การอ้างอิง
3. การจราจร (ต่อ)	5. จัดเตรียมแผนควบคุมการจราจรในกรณีฉุกเฉิน เช่น อัคคีภัย ฯลฯ	- โครงการได้จัดให้มีแผนฉุกเฉิน เพื่อให้สามารถควบคุมการจราจรในกรณีฉุกเฉินได้ (ภาคผนวกที่ 4)	- ไม่พบปัญหา

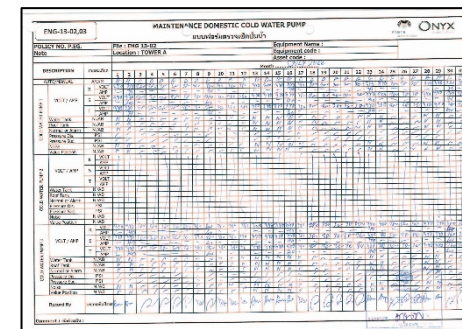
<p>ภาคผนวกที่ 5</p>

ผลกระทบสิ่งแวดล้อม	มาตรการป้องกันและแก้ไขผลกระทบสิ่งแวดล้อม	รายละเอียดการปฏิบัติจริง	ปัญหาและแนวทางแก้ไข	การอ้างอิง
4. การใช้น้ำ	1. ส่งเสริมและประชาสัมพันธ์การประหยัดน้ำให้กับผู้เข้าพักและพนักงานรับทราบปฏิบัติตามโดยการจัดบอร์ดประชาสัมพันธ์การติดตั้งป้ายเตือนให้ประหยัดน้ำภายในห้องน้ำทั้งในส่วนของโรงแรมพักสำนักงาน และพื้นที่สาธารณะอื่นๆ เป็นต้น	- โครงการได้มีการติดประกาศเพื่อส่งเสริมและประชาสัมพันธ์การประหยัดน้ำให้กับผู้เข้าพักและพนักงาน รับทราบและปฏิบัติตาม	- ไม่พบปัญหา	-
	2. ตรวจสอบรอยรั่วของท่อจ่ายน้ำ บริเวณรอยต่อและปั้มน้ำ เพื่อลดการสูญเสียอย่างเปล่าประโยชน์	- โครงการได้จัดให้มีเจ้าหน้าที่คอยตรวจสอบรอยรั่วของท่อจ่ายน้ำ บริเวณรอยต่อและปั้มน้ำเป็นประจำ (ภาคผนวกที่ 5)	- ไม่พบปัญหา

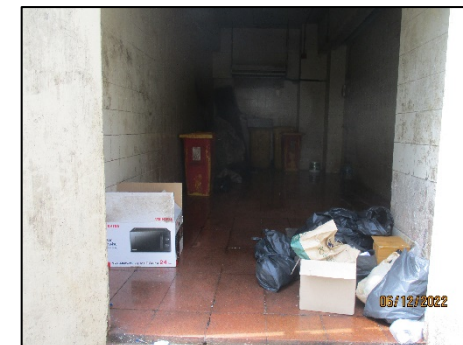
ผลกระทบสิ่งแวดล้อม	มาตรการป้องกันและแก้ไขผลกระทบสิ่งแวดล้อม	รายละเอียดการปฏิบัติจริง	ปัญหาและแนวทางแก้ไข	การอ้างอิง
6. การกำจัดมูลฝอย	1. ห้องพักมูลฝอยที่ทางโครงการจัดเตรียมไว้บริเวณชั้น 1 ของอาคาร A มีขนาดกว้าง × ยาว × สูง เท่ากับ 2.8 × 0.8 × 3.2 ม. คิดเป็นปริมาตร 45 ลบ.ม. ซึ่งสามารถเก็บมูลฝอยที่เกิดขึ้นได้ประมาณ 9 วัน ในกรณีที่ไม่มีรถมาเก็บขนมูลฝอย	- โครงการมีห้องพักมูลฝอยบริเวณชั้น 1 ของอาคาร A และมีการคัดแยกประเภทมูลฝอย (รูปที่ 2.16) ซึ่งจะมีรถเก็บขนมูลฝอยของสำนักงานเขตคลองเตยมาเก็บขนมูลฝอยเป็นประจำทุกวัน (ภาคผนวก ที่ 8)	- ไม่พบปัญหา

รูปที่ 2.16 ห้องพักมูลฝอย
	2. จัดเตรียมถังรองรับมูลฝอยตั้งไว้ตามพื้นที่สาธารณะ และภายในห้องพักให้เพียงพอและเป็นถังรองรับแบบแยกประเภทมูลฝอยที่มีฝาปิดถึงรองรับอย่างมิดชิด	- โครงการได้จัดให้มีถังรองรับมูลฝอยที่มีฝาปิดมิดชิดไว้ตามพื้นที่สาธารณะและภายในห้องพักให้เพียงพอ (รูปที่ 2.17)	- ไม่พบปัญหา

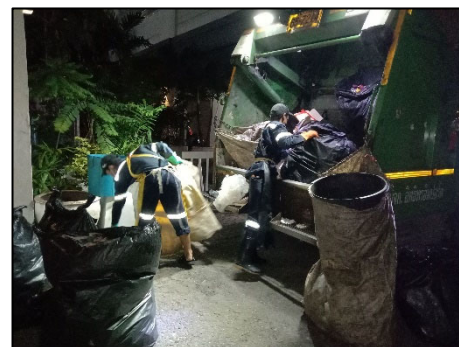
รูปที่ 2.19 รถเก็บขนมูลฝอย

รูปที่ 2.18 เจ้าหน้าที่ทำความสะอาดห้องพักมูลฝอย
	6. ไม่ควรให้มีขยะตกค้างอยู่ภายในห้องพักขยะมูลฝอย เพื่อป้องกันการแพร่กระจายของเชื้อโรค และกลิ่นไม่พึงประสงค์	- มีรถเก็บขนมูลฝอยของสำนักงานเขตคลองเตย มาเก็บขนมูลฝอยเป็นประจำทุกวัน จึงไม่มีขยะตกค้างอยู่ภายในห้องพักขยะมูลฝอย เพื่อป้องกันการแพร่กระจายของเชื้อโรค และกลิ่นไม่พึงประสงค์ (รูปที่ 2.19) (ภาคผนวกที่ 8)	- ไม่พบปัญหา

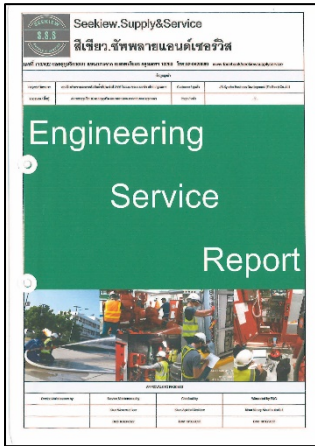
ผลกระทบสิ่งแวดล้อม	มาตรการป้องกันและแก้ไขผลกระทบสิ่งแวดล้อม	รายละเอียดการปฏิบัติจริง	ปัญหาและแนวทางแก้ไข	การอ้างอิง
10. การสาธารณสุข (ต่อ)	มาตรการในการจัดระบบปรับอากาศ 1. ซ่อมแซม ดูแล และบำรุงรักษาระบบปรับอากาศให้อยู่ในสภาพที่ดีและสะอาดพร้อมที่จะใช้งานได้ตลอดเวลา	- โครงการมีการซ่อมแซม ดูแล และบำรุงรักษาระบบปรับอากาศให้อยู่ในสภาพที่ดีและสะอาดพร้อมที่จะใช้งานได้ตลอดเวลา	- ไม่พบปัญหา	-
	2. ทำความสะอาดถังพักน้ำและบ่อเก็บน้ำเมื่อตรวจความสกปรก และให้ระบายตะกอนกันถึงทั้ง 1-2 ครั้ง/ปี	- โครงการได้มีการทำความสะอาดถังพักน้ำและบ่อเก็บน้ำเป็นประจำ สำหรับปี 2565 ได้ล้างทำความสะอาดถังพักน้ำและตรวจสอบความเสียหายในวันที่ 15-18 มี.ค. 65 (ภาคผนวกที่ 18)	- ไม่พบปัญหา
