## บทที่ 2 ผลการดำเนินการตามมาตรการป้องกันและแก้ไขผลกระทบสิ่งแวดล้อม

### 2.1 ผลการดำเนินการตามมาตรการป้องกันและแก้ไขผลกระทบสิ่งแวดล้อมทั่วไป

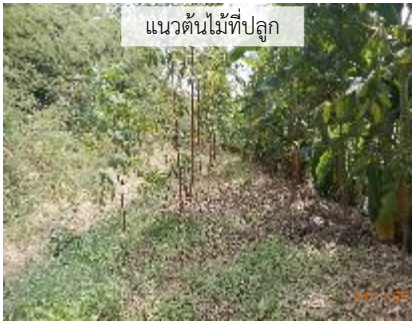
เงื่อนไขตามมาตรการ	ผลการปฏิบัติตามมาตรการ	ปัญหา อุปสรรคที่ไม่สามารถปฏิบัติตามมาตรการและแนวทางแก้ไข	ภาพประกอบมาตรการ
	<p>บริเวณพื้นที่เว้นการทำเหมืองระยะ 10 ม. ทางทิศเหนือ ทิศตะวันออก และทิศตะวันตกของโครงการ และบริเวณแนวเว้นทำเหมืองระยะ 50 ม. ด้านทิศใต้ของพื้นที่โครงการ และปัจจุบันยังไม่มีพื้นที่สิ้นสุดการทำเหมือง หากมีพื้นที่สิ้นสุดการทำเหมืองจะดำเนินการอย่างเคร่งครัด</p> <p>- โครงการจัดส่งรายงานแผนและผลการดำเนินการด้านการฟื้นฟูพื้นที่ทำเหมืองให้สำนักงานนโยบายและแผนทรัพยากรธรรมชาติและสิ่งแวดล้อม และกรมอุตสาหกรรมพื้นฐานและการเหมืองแร่ทราบทุกปี โดยจัดส่งครั้งสุดท้ายในปี 2565 ดังเอกสารแนบ 3</p>

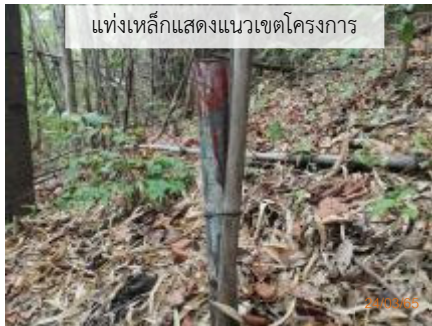
1.2 ให้จัดทำป้ายหรือสัญลักษณ์แสดงรายละเอียด โครงการ ขอบเขตพื้นที่โครงการ และขอบเขตการทำ เหมืองบริเวณโครงการเพื่อให้ง่ายต่อการตรวจสอบพื้นที่ และการปฏิบัติงานบริเวณโครงการ โดยบริเวณแนวกัน เขตพื้นที่ไม่ทำเหมืองให้จัดทำเสาคอนกรีต เหล็ก หรือ วัสดุอื่นๆ ตามความเหมาะสม	- โครงการจัดให้มีป้ายแสดงข้อมูลโครงการ ประกอบด้วย วันเดือนปีที่ได้รับอนุญาตประทานบัตร และวันสิ้นอายุประทานบัตร ขนาดพื้นที่โครงการ และมี สัญลักษณ์แสดงแนวเขตโครงการโดยจัดตั้งเป็นแท่ง เหล็กและเสาธงไว้บริเวณแนวเขตโครงการบริเวณหลัก หมุดที่ 3	- ไม่มี	<div>ป้ายแสดงข้อมูลโครงการ</div>

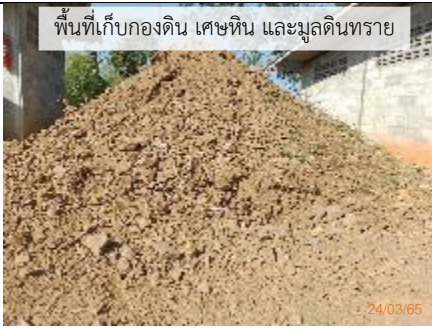
1.3 กำหนดให้มีพื้นที่เก็บกองเปลือกดิน เศษหิน และมูลดินทรายนอกเขตคำขอประทานบัตร ทางด้านทิศตะวันตกเฉียงเหนือของโครงการ	- ทางโครงการจัดให้มีพื้นที่เก็บกองเปลือกดิน เศษหิน และมูลดินทราย นอกพื้นที่โครงการทางด้านทิศตะวันตกเฉียงเหนือของโครงการ ตามหนังสือ ออก. 0508/4950 เสนอดังเอกสารแนบ 4	- ไม่มี

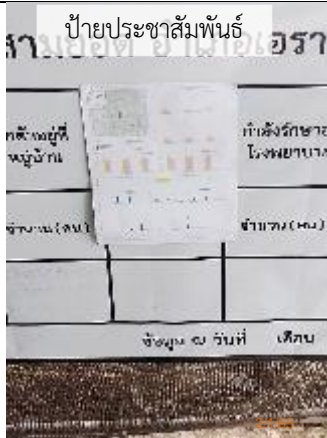
เงื่อนไขตามมาตรการ	ผลการปฏิบัติตามมาตรการ	ปัญหา อุปสรรคที่ไม่สามารถปฏิบัติ ตามมาตรการและแนวทางแก้ไข	ภาพประกอบมาตรการ
<p>10. สาธารณสุข อาชีวอนามัย และความปลอดภัย</p> <p>10.1 จัดตั้งกองทุนเฝ้าระวังสุขภาพ</p> <p>ผู้ถือประทานบัตรจะต้องจัดตั้ง “กองทุนเฝ้าระวังสุขภาพ” เพื่อเป็นค่าใช้จ่ายสำหรับการดำเนินกิจกรรมการเฝ้าระวังสุขภาพอนามัยหรือการตรวจสุขภาพของประชาชน รวมทั้งสนับสนุนกิจกรรมที่เกี่ยวข้องกับสาธารณสุขของชุมชน</p>	<p>- จัดตั้งกองทุนเฝ้าระวังสุขภาพเพื่อจัดสรรงบประมาณในการดำเนินกิจกรรมการตรวจเอ็กซเรย์สมรรถภาพปอด การจัดทำแผนที่ชุมชนเพื่อเชื่อมโยงกับข้อมูลด้านสุขภาพกับการเฝ้าระวังสุขภาพของประชาชนในชุมชน โดยจำนวนเงินที่จัดเก็บครั้งแรก ณ วันที่ 1 ตุลาคม 2563 จำนวนเงิน 200,000.00 บาท สถานะทางการเงินของกองทุน ณ วันที่ 30 มิถุนายน 2565 เป็นเงิน 94,932.89 บาท</p> <p><b>ดังเอกสารแนบ 7</b></p>	- ไม่มี	-
<p>10.2 ให้จัดทำป้ายประชาสัมพันธ์ผลการติดตามตรวจสอบผลกระทบสิ่งแวดล้อมติดตั้งบริเวณพื้นที่โครงการ และที่ทำการผู้ใหญ่บ้านหมู่ที่ 1 บ้านห้วยป่าน ผู้ใหญ่บ้านหมู่ที่ 8 บ้านห้วยสวรรค์ ผู้ใหญ่บ้านหมู่ที่ 9 บ้านห้วยป่าน ผู้ใหญ่บ้านหมู่ที่ 6 บ้านโคกสง่า ผู้ใหญ่บ้านหมู่ที่ 7 บ้านสุรินทร์ และผู้ใหญ่บ้านหมู่ที่ 6 บ้านนาสมนึก</p>	<p>- ทางโครงการจัดให้มีป้ายประชาสัมพันธ์ผลการติดตามตรวจสอบผลกระทบสิ่งแวดล้อมติดตั้งบริเวณพื้นที่โครงการ พร้อมทั้งบริเวณทำการผู้ใหญ่บ้านหมู่ที่ 1 บ้านห้วยป่าน ผู้ใหญ่บ้านหมู่ที่ 8 บ้านห้วยสวรรค์ ผู้ใหญ่บ้านหมู่ที่ 9 บ้านห้วยป่าน ผู้ใหญ่บ้านหมู่ที่ 6 บ้านโคกสง่า ผู้ใหญ่บ้านหมู่ที่ 7 บ้านสุรินทร์ และผู้ใหญ่บ้านหมู่ที่ 6 บ้านนาสมนึกจัดทำเอกสารประชาสัมพันธ์ให้กับผู้นำชุมชนเพื่อนำไปแจกจ่ายให้กับประชาชน</p>	- ไม่มี

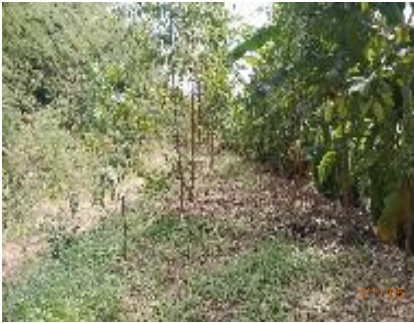
เงื่อนไขตามมาตรการ	ผลการปฏิบัติตามมาตรการ	ปัญหา อุปสรรคที่ไม่สามารถปฏิบัติ ตามมาตรการและแนวทางแก้ไข	ภาพประกอบมาตรการ
	<p>คันทำนบ จำนวน 1 แถว และบริเวณด้านล่างคัน ทำนบดินทั้ง 2 ด้าน</p> <p>- โครงการได้ดำเนินการปลูกต้นไม้ จำนวน 900 ต้น เช่นต้นยูคาลิปตัส ต้นกระถินณรงค์ บริเวณทางด้าน ทิศตะวันตกเฉียงเหนือ และบริเวณนอกเขตพื้นที่ โครงการพื้นที่ขออนุญาตทั้งหมดคืนทราย และเศษ หิน พร้อมทั้งดูแลแนวต้นไม้ที่ขึ้นเองตามธรรมชาติ บริเวณ พื้นที่เว้นการทำเหมืองระยะ 10 ม. ทางทิศ เหนือ ทิศตะวันออก และทิศตะวันตกของโครงการ และบริเวณแนวเว้นทำเหมืองระยะ 50 ม. ด้านทิศ ใต้ของพื้นที่โครงการ และปัจจุบันยังไม่มีพื้นที่สิ้นสุด การทำเหมือง หากมีพื้นที่สิ้นสุดการทำเหมืองจะ ดำเนินการอย่างเคร่งครัด</p> <p>- โครงการจัดส่งรายงานแผนและผลการดำเนินการ ด้านการฟื้นฟูพื้นที่ทำเหมืองให้สำนักงานนโยบาย และแผนทรัพยากรธรรมชาติและสิ่งแวดล้อม และ กรมอุตสาหกรรมพื้นฐานและการเหมืองแร่ทราบทุก ปี โดยจัดส่งครั้งล่าสุด ในปี 2565 ดังเอกสารแนบ 3</p>

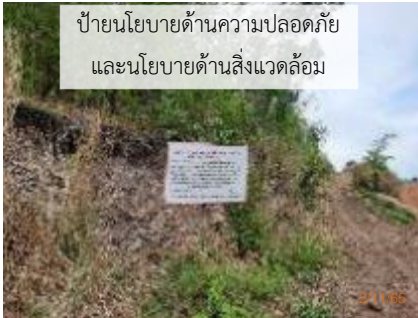
เงื่อนไขตามมาตรการ	ผลการปฏิบัติตามมาตรการ	ปัญหา อุปสรรคที่ไม่สามารถปฏิบัติ ตามมาตรการและแนวทางแก้ไข	ภาพประกอบมาตรการ
<p>10. สาธารณสุข อาชีวอนามัย และความปลอดภัย</p> <p>10.1 ดูแลรักษาป้ายนโยบายด้านความปลอดภัย และนโยบายด้านสิ่งแวดล้อม ป้ายมาตรการด้านสิ่งแวดล้อม ป้ายประชาสัมพันธ์ผลการติดตามตรวจสอบผลกระทบสิ่งแวดล้อมที่ติดตั้งบริเวณพื้นที่โครงการ และที่ทำการ ผู้ใหญ่บ้านหมู่ที่ 1 บ้านห้วยปาน ผู้ใหญ่บ้านหมู่ที่ 8 บ้านห้วยสวรรค์ ผู้ใหญ่บ้านหมู่ที่ 9 บ้านห้วยปาน ผู้ใหญ่บ้านหมู่ที่ 6 บ้านโคกสง่า ผู้ใหญ่บ้านหมู่ที่ 7 บ้านสุรินทร์ และผู้ใหญ่บ้านหมู่ที่ 6 บ้านนาสมนึก</p>	<p>- โครงการติดตั้งป้ายนโยบายด้านความปลอดภัย และนโยบายด้านสิ่งแวดล้อมไว้บริเวณพื้นที่โครงการ ที่สามารถมองเห็นได้ชัด และติดตั้งป้ายประชาสัมพันธ์ผลการติดตามตรวจสอบผลกระทบสิ่งแวดล้อมไว้บริเวณพื้นที่โครงการ และที่ทำการ ผู้ใหญ่บ้านหมู่ที่ 1 บ้านห้วยปาน ผู้ใหญ่บ้านหมู่ที่ 8 บ้านห้วยสวรรค์ ผู้ใหญ่บ้านหมู่ที่ 9 บ้านห้วยปาน ผู้ใหญ่บ้านหมู่ที่ 6 บ้านโคกสง่า ผู้ใหญ่บ้านหมู่ที่ 7 บ้านสุรินทร์ และผู้ใหญ่บ้านหมู่ที่ 6 บ้านนาสมนึก</p>	- ไม่มี

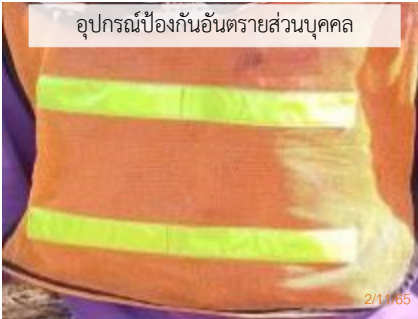
<p>10.2 จัดให้มีอุปกรณ์ป้องกันอันตรายที่เหมาะสมกับสภาพงาน และมีจำนวนเพียงพอกับพนักงาน</p>	<p>- จัดเตรียมอุปกรณ์ป้องกันอันตรายที่เหมาะสมให้พนักงานของโครงการส่วนใหญ่ ได้แก่ หน้ากากกรองฝุ่นที่สามารถป้องกันฝุ่นละอองได้ หมวกนิรภัย รองเท้ากันกระแทก</p>	- ไม่มี

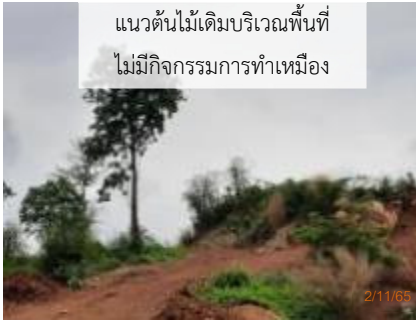
11.2 ดูแลรักษาดันไม้ที่ปลูกไว้และต้นไม้เดิมบริเวณพื้นที่ที่ไม่มีกิจกรรมการทำเหมือง เพื่อใช้เป็นแนวป้องกันฝุ่นละออง และเสียงรบกวน ทั้งนี้แนวต้นไม้ดังกล่าวใช้เป็นแนวคั่นทัศนียภาพการมองเห็นบริเวณพื้นที่ทำเหมืองได้	- มีการดูแลรักษาดันไม้ที่ปลูกไว้บริเวณด้านทิศใต้ของโครงการ เพื่อใช้เป็นแนวป้องกันฝุ่นละอองและเสียงรบกวน และใช้เป็นแนวคั่นทัศนียภาพการมองเห็นบริเวณพื้นที่ทำเหมือง	- ไม่มี

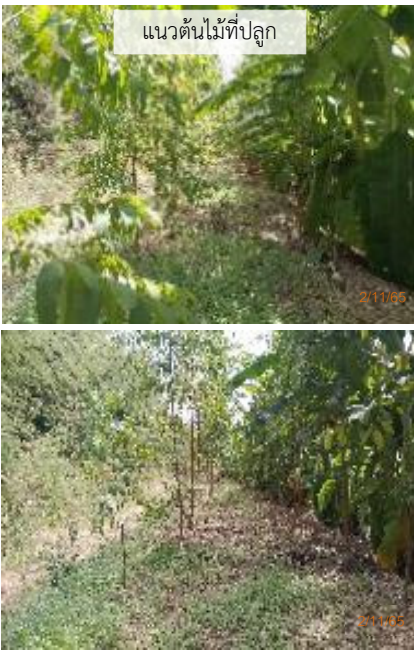
เงื่อนไขตามมาตรการ	ผลการปฏิบัติตามมาตรการ	ปัญหา อุปสรรคที่ไม่สามารถปฏิบัติ ตามมาตรการและแนวทางแก้ไข	ภาพประกอบมาตรการ
<p>11.3 ให้ดำเนินการฟื้นฟูพื้นที่หน้าเหมืองชั้นบันได ควบคุมไปกับการทำเหมืองแร่ และการฟื้นฟูในพื้นที่ สิ้นสุดการทำเหมืองในแต่ละช่วงปี ให้เป็นไปตาม แผนงานฟื้นฟูพื้นที่โครงการจากการทำเหมืองแร่ ตลอดอายุประทานบัตร ตามแผนงานฟื้นฟูพื้นที่ โครงการที่กำหนดไว้ในรายงานการประเมินผลกระทบ สิ่งแวดล้อม</p>	<p>- ปัจจุบันโครงการอยู่ในช่วงแรกของการทำเหมือง และ ตามที่เสนอไว้ในรายงานการประเมินผลกระทบ สิ่งแวดล้อม การฟื้นฟูในช่วงนี้จะดำเนินการฟื้นฟูไป พร้อมกับกิจกรรมการทำเหมืองในช่วงปีที่ 1-3 โดยมี พื้นที่ที่จะดำเนินการฟื้นฟู ได้แก่ คันทำนบดิน และ เส้นทางขนส่งแร่ โดยทำการปลูกต้นไม้บริเวณ ด้านบนคันทำนบ จำนวน 1 แถว และบริเวณ ด้านล่างคันทำนบดินทั้ง 2 ด้าน</p> <p>- โครงการได้ดำเนินการปลูกต้นไม้ จำนวน 900 ต้น เช่นต้นยูคาลิปตัส ต้นกระถินณรงค์ บริเวณทางด้าน ทิศตะวันตกเฉียงเหนือ และบริเวณนอกเขตพื้นที่ โครงการพื้นที่ขออนุญาตทั้งหมดดินทราย และเศษ หิน พร้อมทั้งดูแลแนวต้นไม้ที่ขึ้นเองตามธรรมชาติ บริเวณ พื้นที่เว้นการทำเหมืองระยะ 10 ม. ทางทิศ เหนือ ทิศตะวันออก และทิศตะวันตกของโครงการ และบริเวณแนวเว้นทำเหมืองระยะ 50 ม. ด้านทิศ ได้ของพื้นที่โครงการ และปัจจุบันยังไม่มีพื้นที่สิ้นสุด การทำเหมือง หากมีพื้นที่สิ้นสุดการทำเหมืองจะ ดำเนินการอย่างเคร่งครัด</p>	<p>- ไม่มี</p>

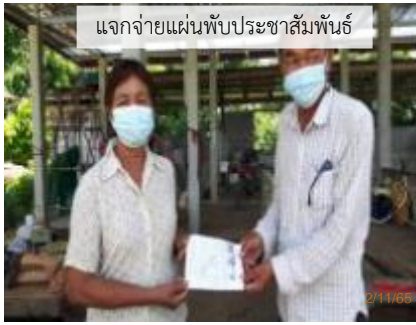
เงื่อนไขตามมาตรการ	ผลการปฏิบัติตามมาตรการ	ปัญหา อุปสรรคที่ไม่สามารถปฏิบัติ ตามมาตรการและแนวทางแก้ไข	ภาพประกอบมาตรการ
<p>5.3 ให้มีการประชาสัมพันธ์ให้ความรู้กับประชาชนในเรื่องการทำเหมืองแร่</p>	<p>- โครงการจัดทำแผ่นพับประชาสัมพันธ์โครงการ ดังเอกสารแนบ 8 โดยแจกจ่ายทางผู้ใหญ่บ้านหมู่ที่ 1 บ้านห้วยป่าน ผู้ใหญ่บ้านหมู่ที่ 7 บ้านนาสุรินทร์ ผู้ใหญ่บ้านหมู่ที่ 8 บ้านห้วยสวรรค์ ผู้ใหญ่บ้านหมู่ที่ 9 บ้านห้วยป่าน ผู้ใหญ่บ้านหมู่ที่ 6 บ้านโคกสง่า และผู้ใหญ่บ้านหมู่ที่ 6 บ้านนาสมนึก</p>	<p>- ไม่มี</p>
