บทที่ 5

การปฏิบัติตามมาตรการติดตามตรวจสอบผลกระทบสิ่งแวดล้อม

5.1 แผนการดำเนินงานติดตามตรวจสอบผลกระทบสิ่งแวดล้อม

ในการดำเนินงานติดตามตรวจสอบผลกระทบสิ่งแวดล้อม ทางหลวงหมายเลข 4 สายตรัง-พัทลุง ตอน บ.นาโยงเหนือ-เขาพับผ้า (บ.นาโยง) จ.ตรัง (ระยะดำเนินการ) ในครั้งนี้ มีจุดเริ่มต้นของแนวเส้นทางโครงการ ที่ กม.1128+640 (เดิม กม.47+000) บริเวณหมู่ที่ 1 บ้านช่อง และหมู่ที่ 7 บ้านไสทอน ตำบลช่อง อำเภอนาโยง จังหวัดตรัง และมีจุดสิ้นสุดของแนวเส้นทางโครงการที่ กม.1139+190 (เดิม กม.36+450) บริเวณหมู่ที่ 1 บ้านนาวง ตำบลบ้านนา อำเภอสรีนครินทร์ จังหวัดพัทลุง รวมระยะทางทั้งสิ้น 10.55 กิโลเมตร

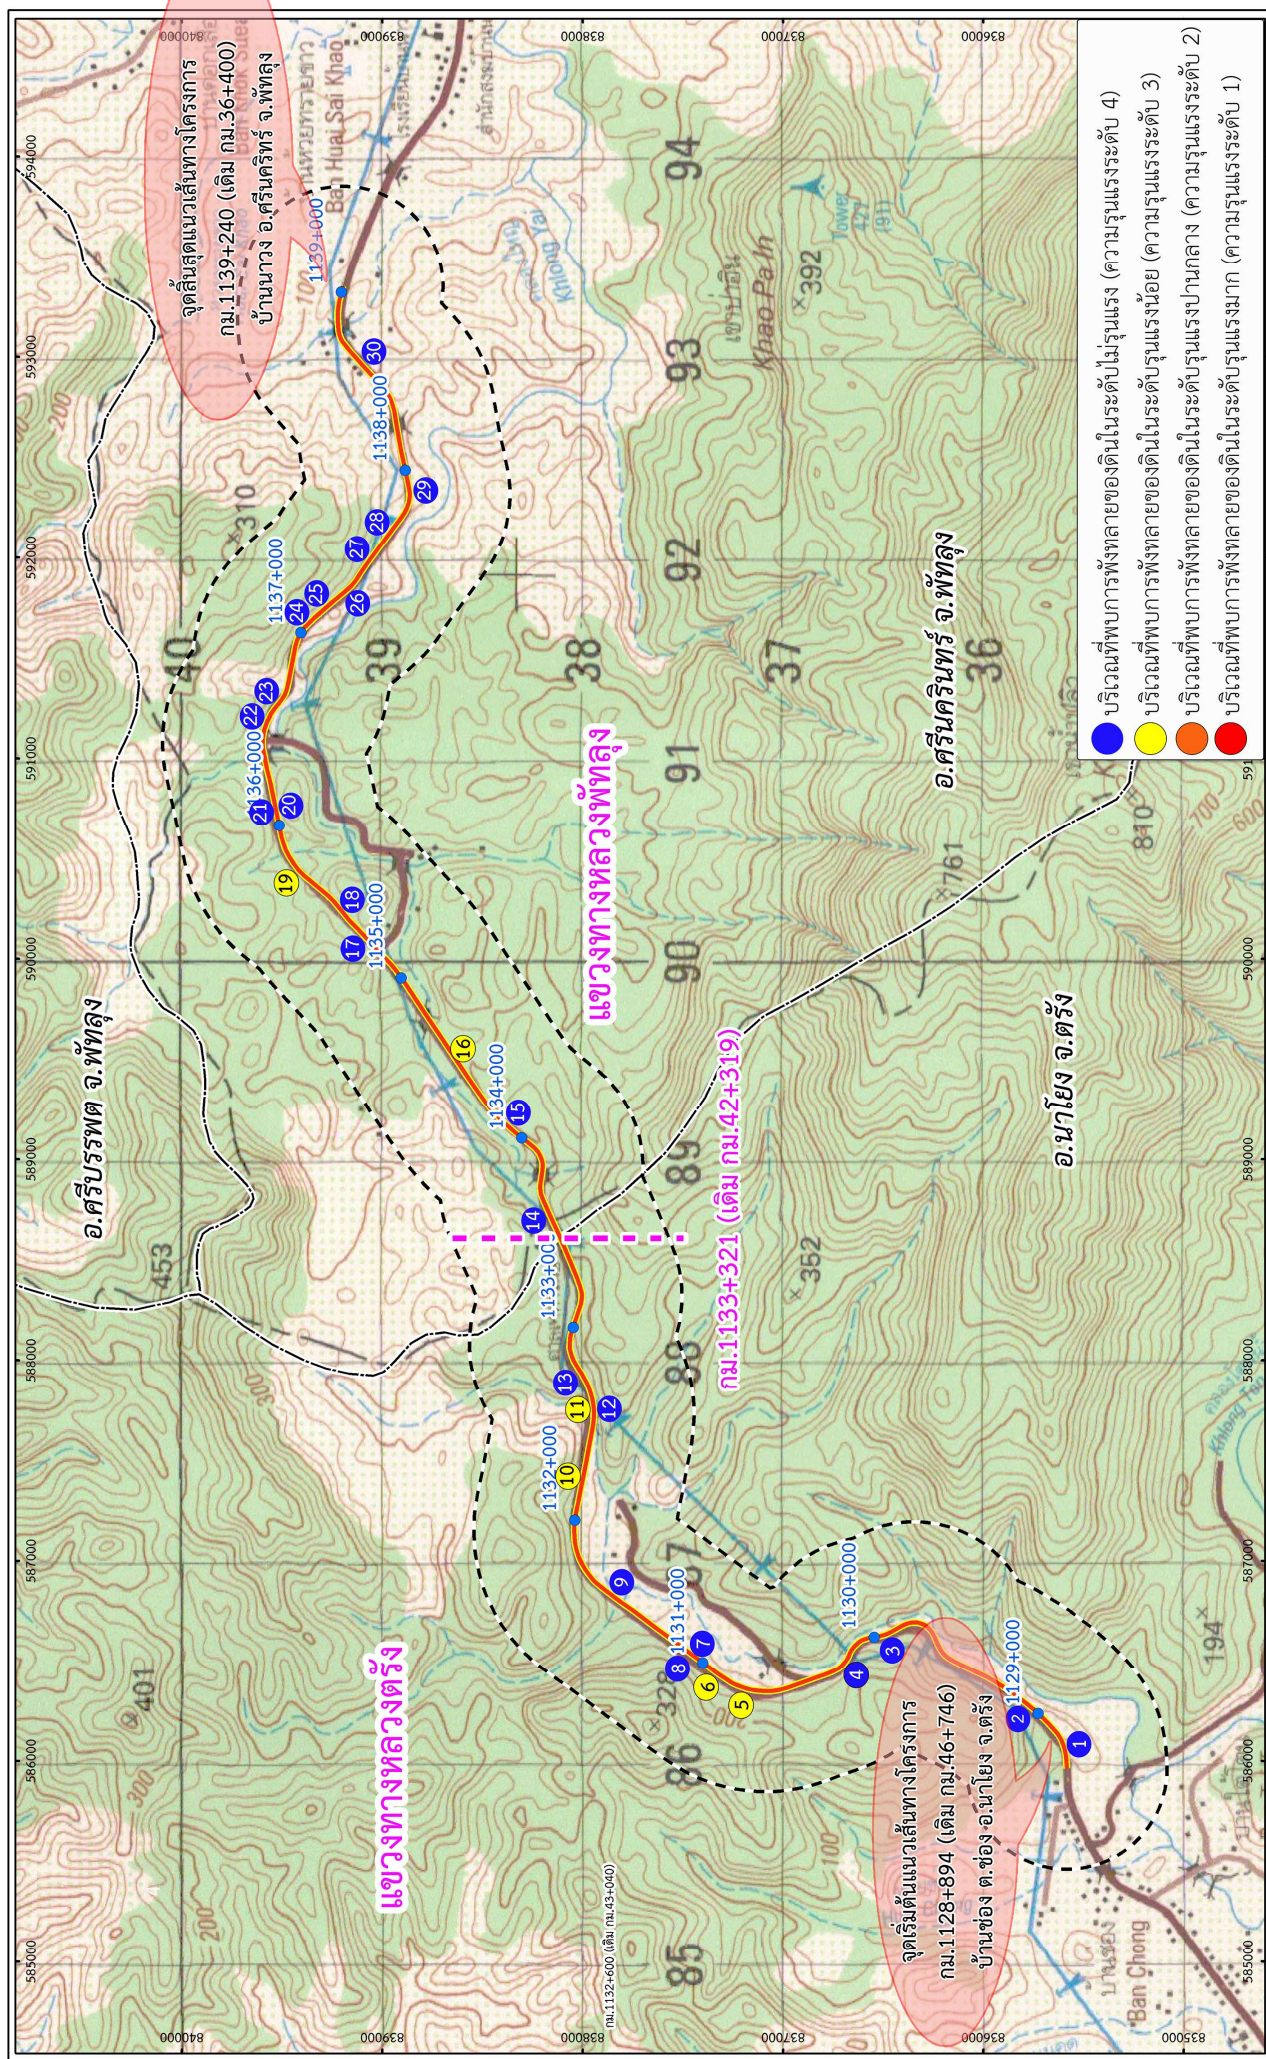
รูปที่ 5.2.1-3 ระดับความรุนแรงของการชะล้างพังทลายของดินจากการติดตามตรวจสอบในปัจจุบัน

ตารางที่ 5.2.1-3 ระดับความรุนแรงของการพังทลายของดิน						
ผลการติดตามตรวจสอบในระยะที่ผ่านมา (สิงหาคม พ.ศ.2560)	บริเวณที่พบการพังทลายของดิน จากการติดตามตรวจสอบในระยะที่ผ่านมา	ระดับ ความ รุนแรง	ผลการติดตามตรวจสอบในปัจจุบัน		ระดับความรุนแรง	
			บริเวณที่พบการพังทลายของดินในปัจจุบัน		มิ.ย. 64	มิ.ย. 65

1. กม.1128+820 ถึง กม.1129+000 (ด้านพัทลุง-ตรัง) (เดิม กม.46+820 ถึง กม.46+640)		●	●
		●	2. กม.1129+020 ถึง กม.1129+170 (ด้านตรัง-พัทลุง) (เดิม กม.46+620 ถึง กม.46+470)		●	●
		●	3. กม.1129+980 ถึง กม.1130+060 (ด้านตรัง-พัทลุง) (เดิม กม.45+660 ถึง กม.45+580)		●	●
		●	4. กม.1130+220 ถึง กม.1130+290 (ด้านตรัง-พัทลุง) (เดิม กม.45+420 ถึง กม.45+350)		●	●
		●	5. กม.1130+700 ถึง กม.1130+800 (ด้านตรัง-พัทลุง) (เดิม กม.44+940 ถึง กม.44+840)		●	●
		●	6. กม.1130+920 ถึง กม.1131+050 (ด้านตรัง-พัทลุง) (เดิม กม.44+720 ถึง กม.44+590)		●	●
		●	7. กม.1131+000 ถึง กม.1131+050 (ด้านพัทลุง-ตรัง) (เดิม กม.44+640 ถึง กม.44+590)		●	●
		●	8. กม.1131+120 ถึง กม.1131+290 (ด้านตรัง-พัทลุง) (เดิม กม.44+520 ถึง กม.44+350)		●	●

9. กม.1131+655 (ด้านพัทลุง-ตรัง) (เดิม กม.43+975)		●	●
		●	10. กม.1132+250 ถึง กม.1132+310 (ด้านตรัง-พัทลุง) (เดิม กม.43+390 ถึง กม.43+330)		●	●
		●	10. กม.1132+425 ถึง กม.1132+475 (ด้านตรัง-พัทลุง) (เดิม กม.43+215 ถึง กม.43+165)		●	●

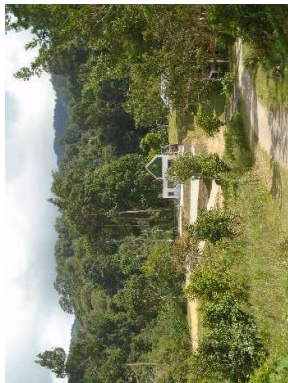
2	1137+200 ด้านพัทลุงไปตรัง ชั้นคุณภาพ ลุ่มน้ำที่ 3	45	1.18	สวนผลไม้	ที่โล่ง (ปรับพื้นที่)	ไม่มีผลมาจากโครงการฯ (ปรับพื้นที่รื้อทำ ประโยชน์อย่างอื่น)	นายเกษม ฤทธาพิพัฒน์	377 หมู่ 1 ต.บ้านนา อ.ศรีนครินทร์ จ.พัทลุง	063-6526181
