ผลการปฏิบัติตามมาตรการป้องกันและแก้ไขผลกระทบสิ่งแวดล้อม

2.1 ผลการติดตามตรวจสอบการปฏิบัติตามมาตรการป้องกันและแก้ไขผลกระทบสิ่งแวดล้อม

โครงการท่าเทียบเรือสินค้า บริษัท อ่าวไทยคลั่งสินค้า จำกัด

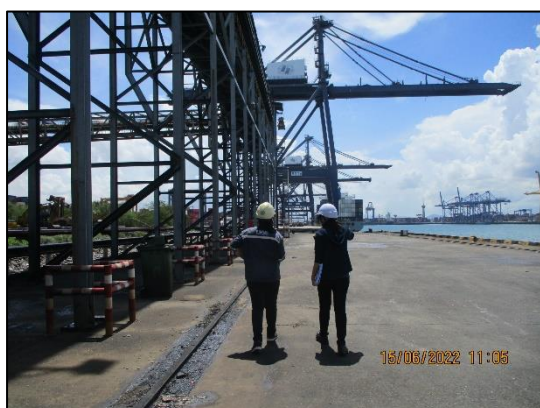
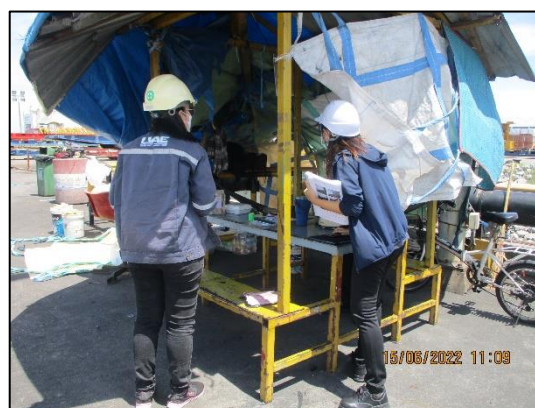
รูปที่ 2-2 การติดตามตรวจสอบการปฏิบัติตามมาตรการป้องกันและแก้ไขผลกระทบสิ่งแวดล้อม
และมาตรการติดตามตรวจสอบผลกระทบสิ่งแวดล้อม
