รายงานผลการปฏิบัติตามมาตรการป้องกันและแก้ไขผลกระทบสิ่งแวดล้อม
และมาตรการติดตามตรวจสอบคุณภาพสิ่งแวดล้อม ในระยะดำเนินการ

โครงการ เมย์แฟร์ โฮเทล

ระหว่างเดือนกรกฎาคม-ธันวาคม พ.ศ. 2565

บริษัท โอกลา เทสติ้ง แอนด์ คอนซัลติง เซอร์วิส จำกัด

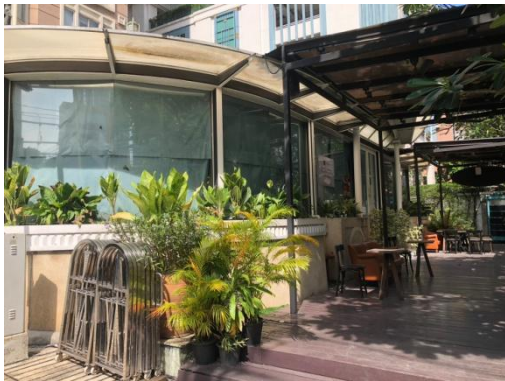
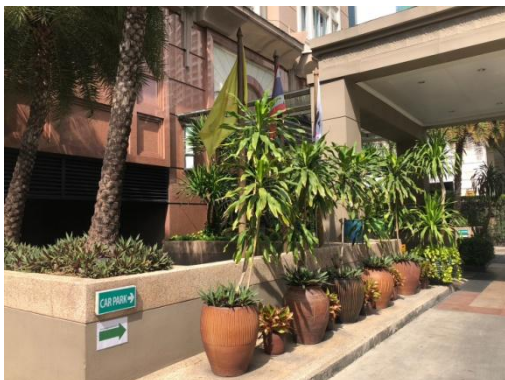
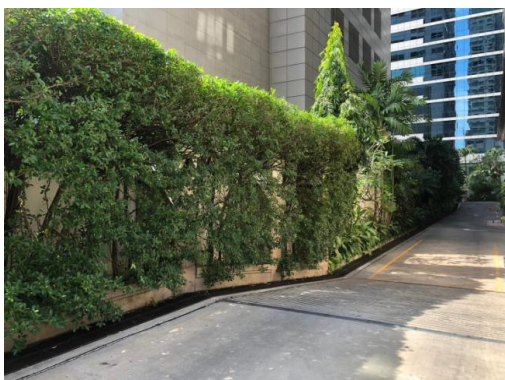
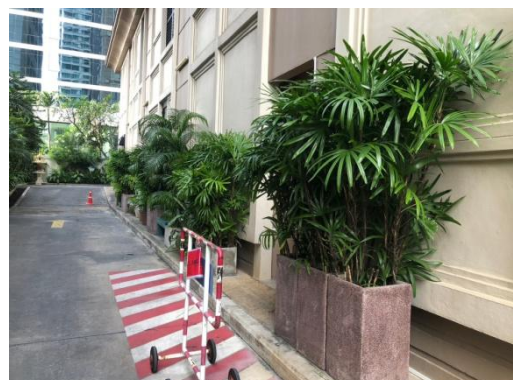
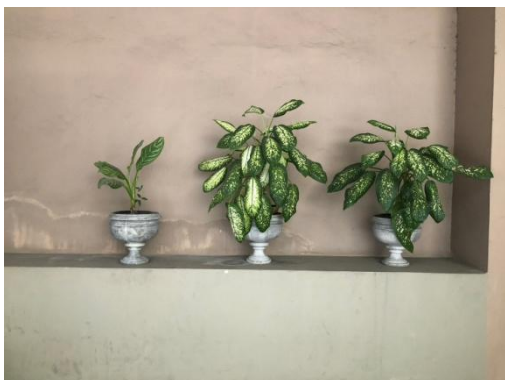
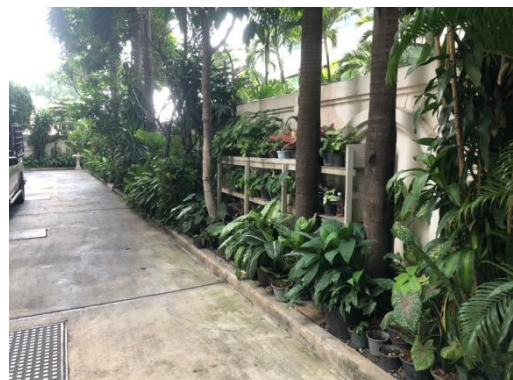
รูปที่ 2-1 พื้นที่สีเขียวของโครงการ

2. ดูแลรักษาบำรุงพันธุ์ไม้ในสวนหย่อมให้คงตามอยู่เสมอ บริเวณริมขอบอาคารควรพิจารณาปลูกไม้เลื้อย เพื่อให้บังบังส่วนที่เป็นคอนกรีตลง	- มีการดูแลรักษาบำรุงพันธุ์ไม้ในสวนหย่อมให้คงตามอยู่เสมอ	-	รูปที่ 2-1

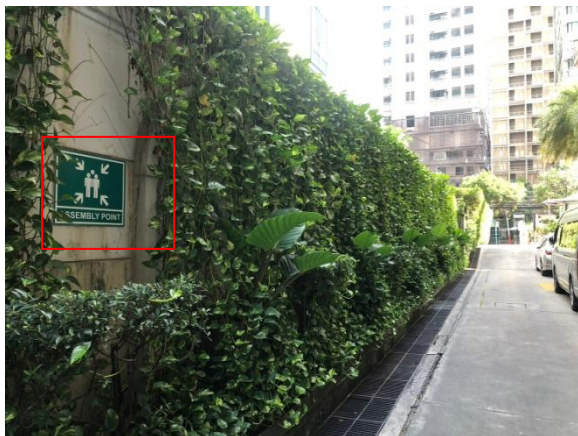
รูปที่ 2-28 ติดตั้งป้ายจุดรวมพล

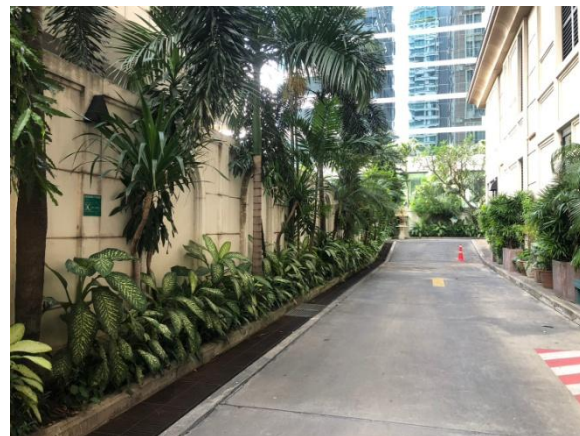
รูปที่ 2-29 บริเวณพื้นที่จุดรวมพล

2. ระบบป้องกันอัคคีภัยและระบบสัญญาณเตือนภัย	- บริเวณจุดติดตั้งระบบป้องกันอัคคีภัยและสัญญาณเตือนภัย - อุปกรณ์เครื่องใช้ไฟฟ้าและระบบไฟฟ้าของโครงการ - จุดรวมพล และการฝึกซ้อมการอพยพกรณีเกิดเพลิงไหม้	- สภาพพร้อมใช้งานเสมอ - ไม่มี การ ชำ รุด หรือ มี ส่วนประกอบอื่นขาดหาย - ตรวจสอบจุดรวมพลให้สามารถรวมพลได้ ไม่มีสิ่งกีดขวาง	- ทุก 1 เดือน ตลอดระยะเวลาที่เปิดดำเนินการ - ทุก 1 เดือน ตลอดระยะเวลาที่เปิดดำเนินการ - ทุก 1 เดือน ตลอดระยะเวลาที่เปิดดำเนินการ	- มีการตรวจสอบระบบป้องกันอัคคีภัยและสัญญาณเตือนภัย ให้อยู่ในสภาพพร้อมใช้งานเสมอ - มีการตรวจสอบระบบไฟฟ้าของโครงการให้อยู่ในสภาพพร้อมใช้งานเสมอ - มีการฝึกซ้อมการอพยพเพลิงไหม้ ประจำปี 2565 เรียบร้อยแล้ว	ภาคผนวก 3 ภาคผนวก 9 ภาคผนวก 6 รูปที่ 2-28, 2-29

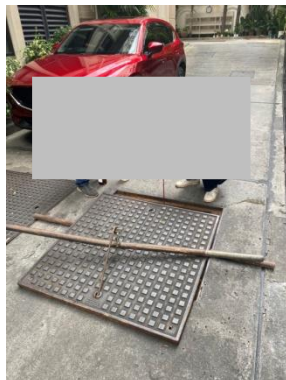
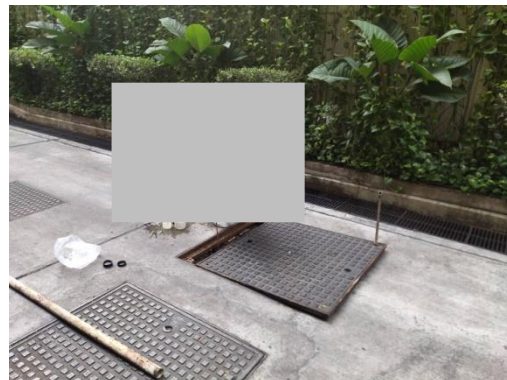
รูปที่ 3-1 แสดงการเก็บตัวอย่างน้ำทิ้งของโครงการ เมย์แฟร์ โฮเทล
