รายงานผลการปฏิบัติตามมาตรการป้องกัน
และแก้ไขผลกระทบสิ่งแวดล้อม
และมาตรการติดตามตรวจสอบผลกระทบสิ่งแวดล้อม

โครงการเหมืองแร่หินอุตสาหกรรมชนิดหินปูน เพื่ออุตสาหกรรมก่อสร้าง
ประทานบัตรที่ 32427/16410 ร่วมแผนผังโครงการทำเหมืองเดียวกันกับ
ประทานบัตรที่ 32426/16409

บริษัท รุ่งพรชัย จำกัด

กรกฎาคม-ธันวาคม
2565

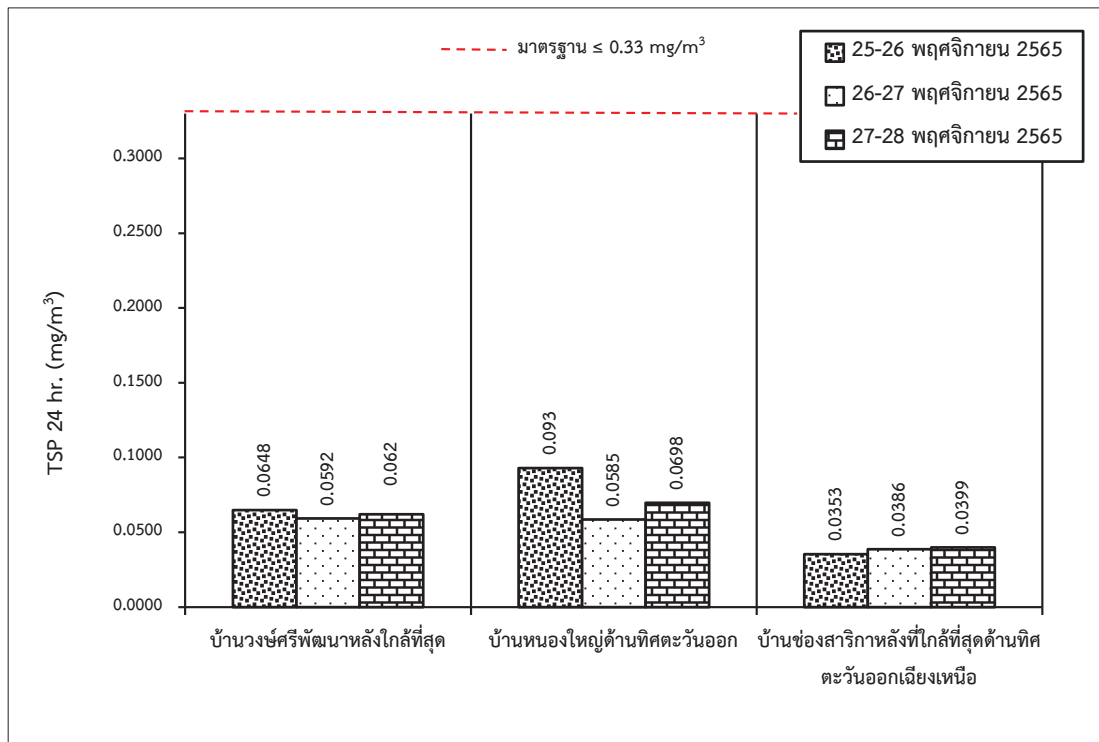
รูปที่ 3-2: กราฟเปรียบเทียบผลการตรวจวัดปริมาณความเข้มข้นของฝุ่นละอองรวม (TSP) ที่สถานีต่างๆ ในเดือนพฤศจิกายน 2565

จากการตรวจวัดปริมาณความเข้มข้นของฝุ่นละอองรวม (Total Suspended Particulate; TSP) และความเข้มข้นของฝุ่นละอองขนาดเล็กไม่เกิน 10 ไมครอน (PM10) ในเดือนพฤศจิกายน 2565 จำนวน 3 สถานี ได้แก่ บ้านวงศ์ศรีพัฒนาหลังไถ่ที่สุต บ้านหนองใหญ่ด้านทิศตะวันออก และบ้านช่องสาริกาหลังที่ไถ่ที่สุตด้านทิศตะวันออกเฉียงเหนือ พบว่า ทุกสถานที่ที่ตรวจวัดมีปริมาณความเข้มข้นของฝุ่นละอองรวม (Total Suspended Particulate; TSP) และปริมาณความเข้มข้นของฝุ่นละอองขนาดเล็กไม่เกิน 10 ไมครอน (PM10) อยู่ในเกณฑ์มาตรฐานคุณภาพอากาศโดยทั่วไป ตามประกาศคณะกรรมการสิ่งแวดล้อมแห่งชาติ ฉบับที่ 24 (พ.ศ. 2547) แสดงดังรูปที่ 3-2 และรูปที่ 3-3 อย่างไรก็ตามทางโครงการจะเฝ้าระวังโดยการปฏิบัติตามมาตรการป้องกันและแก้ไขผลกระทบสิ่งแวดล้อมต่อไป

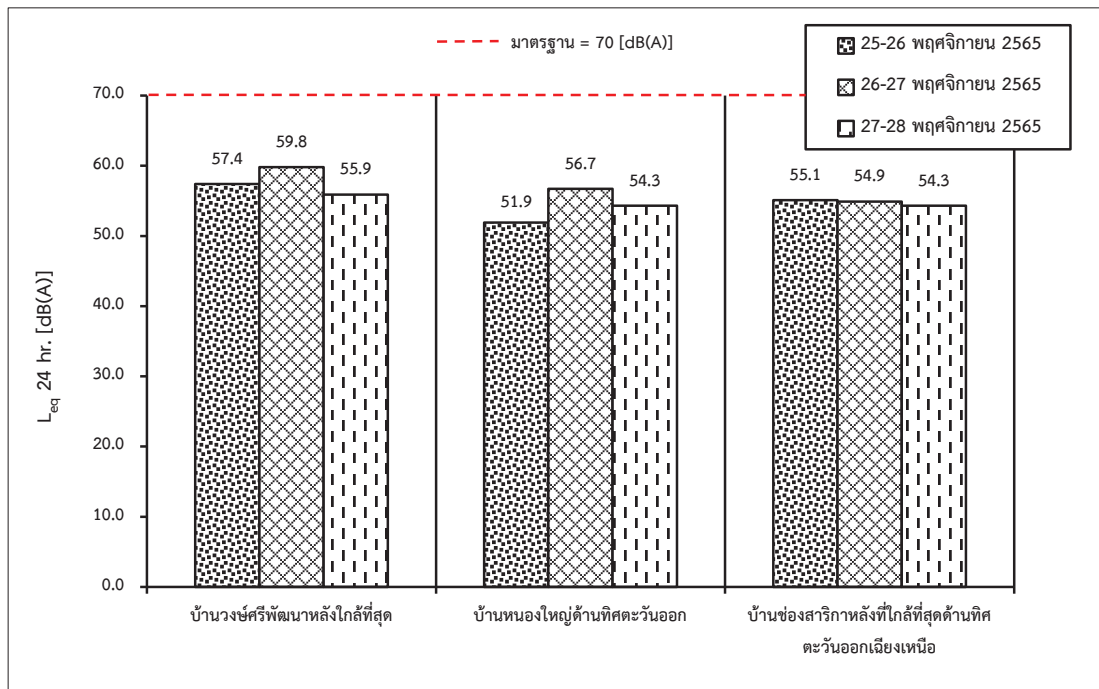
รูปที่ 3-7: กราฟเปรียบเทียบระดับเสียงเฉลี่ย 24 ชั่วโมง ที่สถานีต่างๆ ในเดือนพฤศจิกายน 2565

จากการตรวจวัดระดับเสียงในเดือนพฤศจิกายน 2565 จำนวน 3 สถานี ได้แก่ บ้านวงศ์ศรีพัฒนาหลังใกล้ที่สุด บ้านหนองใหญ่ด้านทิศตะวันออก และบ้านช่องสาริกาหลังที่ใกล้ที่สุดด้านทิศตะวันออกเฉียงเหนือ พบว่าทุกสถานีมีค่าอยู่ในเกณฑ์มาตรฐานตามประกาศกระทรวงทรัพยากรธรรมชาติและสิ่งแวดล้อม (พ.ศ. 2548) เรื่องกำหนดมาตรฐานควบคุมระดับเสียงและความสั่นสะเทือน ดังรูปที่ 3-7 และรูปที่ 3-8
