# การติดตามตรวจสอบการปฏิบัติตามมาตรการป้องกัน และแก้ไขผลกระทบสิ่งแวดล้อม

- พื้นที่ฐานหลุมผลิต L33-8 ดำเนินการเมื่อวันที่ 23 กันยายน พ.ศ. 2565

**โครงการผลิตปิโตรเลียมบนบก พื้นที่ผลิตท่าโรงเหนือ แปลงสำรวจบนบกหมายเลข L33/43 อำเภอวิเชียรบุรี จังหวัดเพชรบูรณ์**

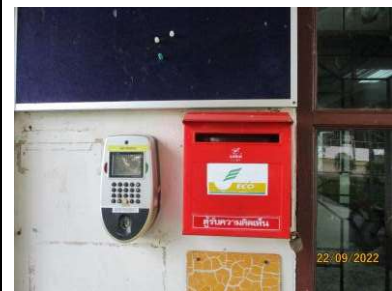
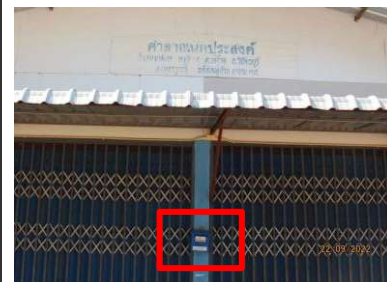
4. จัดให้มีช่องทางรับเรื่องร้องเรียนของประชาชนที่เกิดจากการดำเนินโครงการ โดยผู้รับสัมปทานจะตรวจสอบและชี้แจงเบื้องต้นกับผู้ร้องเรียนโดยเร็วที่สุด พร้อมทั้งกำหนดการแก้ไขเหตุแห่งความเดือดร้อน และให้ความช่วยเหลืออย่างเป็นธรรม	☑	ปฏิบัติตามมาตรการ โดยสามารถทำการร้องเรียนผ่านทางโทรศัพท์หรือทำการร้องเรียนโดยตรงด้วยตนเอง ที่สำนักงานวิเชียรบุรี นอกจากนี้โครงการได้มีการติดตั้งกล่องรับความคิดเห็นที่ชุมชนใกล้กับฐานหลุมผลิต โดยมีขั้นตอนการรับมือ และจัดการกับข้อร้องเรียนและคำขอร้องจากบุคคลภายนอกที่เกิดขึ้นทันที อย่างไรก็ตาม ระหว่างเดือนกรกฎาคม – ธันวาคม พ.ศ. 2565 ไม่มีเรื่องร้องเรียนที่เกิดจากกิจกรรมของโครงการแต่อย่างใด	-

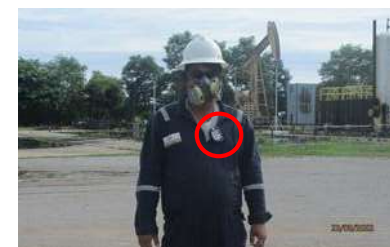
ปัจจัย สิ่งแวดล้อม	ผลกระทบ	มาตรการป้องกันและแก้ไขผลกระทบ สิ่งแวดล้อม	ผลการ ปฏิบัติตาม มาตรการ	รายละเอียดการปฏิบัติตามมาตรการ	ปัญหา อุปสรรค และการ แก้ไข	หมายเหตุ/เอกสารอ้างอิง
		<p>7. จัดให้มีอุปกรณ์ตรวจสอบการรั่วไหลของก๊าซ ประจำวันหลุมผลิตในช่วงการผลิตปิโตรเลียม เช่น เครื่องตรวจวัดก๊าซแบบพกพา เป็นต้น กรณีที่ตรวจสอบพบการรั่วไหล จะมีระบบ การแจ้งเตือน บริษัทฯ จะต้องดำเนินการดังนี้</p> <ul style="list-style-type: none"> <li>- ให้นักงานที่อยู่บริเวณฐานหลุมผลิต อพยพออกจากฐานหลุมผลิต และ เคลื่อนย้ายไปยังจุดรวมพลซึ่งเป็นพื้นที่ ที่อยู่เหนือลม</li> <li>- ปฏิบัติตามแผนรองรับเหตุฉุกเฉินกรณี ก๊าซรั่วไหล</li> </ul>	☑	<p>ปฏิบัติตามมาตรการ โครงการมีมาตรการเฝ้าระวัง การรั่วไหลของก๊าซ โดยจัดให้มีอุปกรณ์ตรวจสอบ การรั่วไหลของก๊าซประจำวันหลุมผลิตในช่วงผลิต ปิโตรเลียมในกรณีที่ตรวจพบการรั่วไหล โครงการจะ ดำเนินการตามแผนรองรับเหตุฉุกเฉินกรณีก๊าซรั่วไหล นอกจากนี้ จัดให้มีการอบรมการตอบโต้เหตุฉุกเฉิน และระบบการจัดการด้านอาชีวอนามัยความปลอดภัย และสิ่งแวดล้อม และเรื่องต่างๆที่เกี่ยวข้องกับมาตรฐาน ความปลอดภัยให้กับผู้ปฏิบัติงานตามแผนการ ดำเนินงานของบริษัท</p>	-

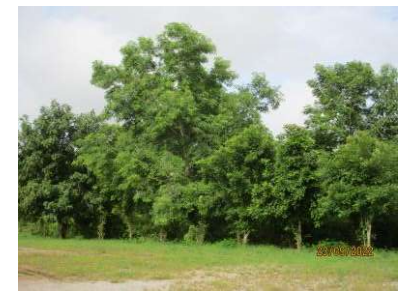
ปัจจัย สิ่งแวดล้อม	ผลกระทบ	มาตรการป้องกันและแก้ไขผลกระทบ สิ่งแวดล้อม	ผลการ ปฏิบัติตาม มาตรการ	รายละเอียดการปฏิบัติตามมาตรการ	ปัญหา อุปสรรค และการ แก้ไข	หมายเหตุ/เอกสารอ้างอิง
		2. ตรวจสอบและบำรุงรักษาเครื่องจักร ยานพาหนะ และอุปกรณ์การผลิตปิโตรเลียม ตามแผนการซ่อมบำรุงเป็นประจำ เพื่อให้อยู่ ในสภาพดี พร้อมใช้งาน และไม่เกิดเสียงดัง รบกวน	✓	ปฏิบัติตามมาตรการ โดยมีแนวทางและแผนใน การตรวจสอบและซ่อมบำรุงทั้งในส่วนเครื่องกำเนิด ไฟฟ้า เครื่องจักร อุปกรณ์ และยานพาหนะ โดยมี เจ้าหน้าที่สำหรับดำเนินการติดตามตรวจสอบ เป็นประจำทุกเดือนและซ่อมบำรุงอย่างสม่ำเสมอ	-	ภาคผนวก จ-2 การตรวจสอบเครื่องจักรอุปกรณ์
		3. ปลูกต้นไม้บริเวณพื้นที่กันชนรอบฐานหลุม ผลิต เพื่อลดผลกระทบด้านเสียงรบกวน	✓	ปฏิบัติตามมาตรการ โครงการได้ปลูกต้นไม้บริเวณพื้นที่ กันชนรอบพื้นที่ฐานหลุมผลิต เพื่อลดผลกระทบด้าน เสียงรบกวน	-

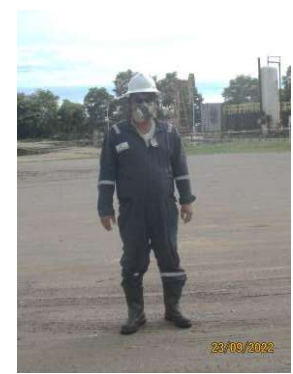
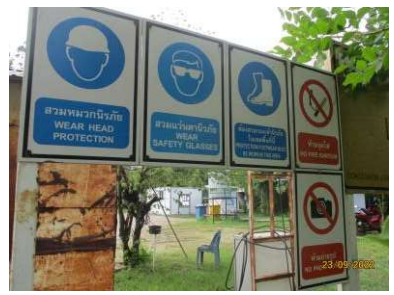
ปัจจัย สิ่งแวดล้อม	ผลกระทบ	มาตรการป้องกันและแก้ไขผลกระทบ สิ่งแวดล้อม	ผลการ ปฏิบัติตาม มาตรการ	รายละเอียดการปฏิบัติตามมาตรการ	ปัญหา อุปสรรค และการ แก้ไข	หมายเหตุ/เอกสารอ้างอิง
		3. กรณีที่พนักงานจำเป็นต้องเข้าไปทำงานหรือซ่อมบำรุงภายในระยะทางน้อยกว่า 5 เมตรจากปล่องเผาก๊าซ ต้องสวมใส่อุปกรณ์คุ้มครองความปลอดภัยที่เหมาะสม ประกอบด้วย หมวกนิรภัย เสื้อแขนยาว ถุงมือ กางเกงขายาว และรองเท้า เพื่อช่วยลดพื้นที่ผิวหนังที่สัมผัสกับรังสีความร้อน	✓	ปฏิบัติตามมาตรการ โครงการกำหนดให้พนักงานทุกคนต้องสวมใส่อุปกรณ์คุ้มครองความปลอดภัยส่วนบุคคลตามมาตรฐานของบริษัท นอกจากนี้ยังมีการจัดป้ายกำหนดให้สวมใส่อุปกรณ์ป้องกันภัยส่วนบุคคลภายในพื้นที่โครงการ	-

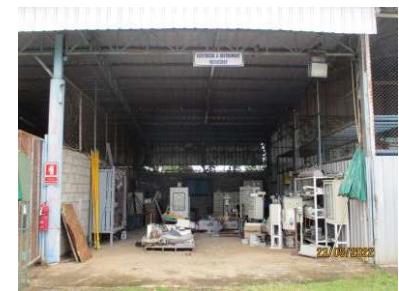
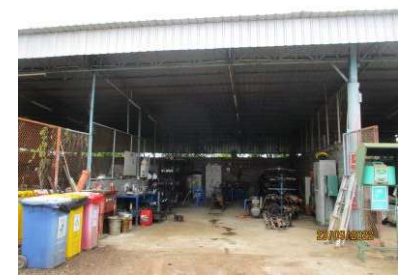
ปัจจัย สิ่งแวดล้อม	ผลกระทบ	มาตรการป้องกันและแก้ไขผลกระทบ สิ่งแวดล้อม	ผลการ ปฏิบัติตาม มาตรการ	รายละเอียดการปฏิบัติตามมาตรการ	ปัญหา อุปสรรค และการ แก้ไข	หมายเหตุ/เอกสารอ้างอิง
		4. ใช้ถาดรองน้ำมันกรณีมีการซ่อมบำรุงในพื้นที่ฐานหลุมผลิต	✓	ปฏิบัติตามมาตรการ โดยการซ่อมบำรุงเครื่องจักรและอุปกรณ์ขนาดใหญ่ที่ไม่สามารถเคลื่อนย้ายได้ จะดำเนินการซ่อมบนพื้นคอนกรีตบริเวณฐานหลุมผลิต หรือใช้ถาดรองน้ำมันรองรับ ส่วนเครื่องจักรและอุปกรณ์ขนาดเล็กจะทำการซ่อมบำรุงที่สำนักงานวิเชียรบุรีหรือส่งไปซ่อมบำรุงที่บริษัทผู้จัดจำหน่าย หรือศูนย์ซ่อมบำรุงของเครื่องจักรหรืออุปกรณ์นั้น	-

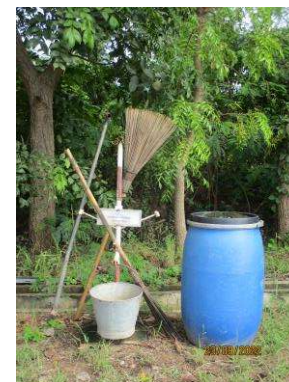
ปัจจัย สิ่งแวดล้อม	ผลกระทบ	มาตรการป้องกันและแก้ไขผลกระทบ สิ่งแวดล้อม	ผลการ ปฏิบัติตาม มาตรการ	รายละเอียดการปฏิบัติตามมาตรการ	ปัญหา อุปสรรค และการ แก้ไข	หมายเหตุ/เอกสารอ้างอิง
		5. ในกรณีที่เกิดการรั่วไหลของน้ำมันดิบหรือสารเคมี ให้ปฏิบัติตามแผนรองรับเหตุการณ์รั่วไหลของโครงการ	✓	ปฏิบัติตามมาตรการ โครงการมีการกำหนดแผนรองรับเหตุฉุกเฉิน และจัดเตรียมชุดอุปกรณ์ทำความสะอาดคราบน้ำมัน พร้อมวัสดุดูดซับไว้ภายในฐานหลุมผลิตตามแผนรองรับดังกล่าว	-

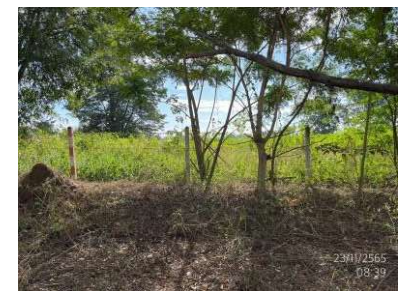
ปัจจัย สิ่งแวดล้อม	ผลกระทบ	มาตรการป้องกันและแก้ไขผลกระทบ สิ่งแวดล้อม	ผลการ ปฏิบัติตาม มาตรการ	รายละเอียดการปฏิบัติตามมาตรการ	ปัญหา อุปสรรค และการ แก้ไข	หมายเหตุ/เอกสารอ้างอิง
		7. สร้างแนวคันดินกั้นตามแนวรั้วล้อมรอบฐาน หลุมผลิต เพื่อรองรับการรั่วไหลและป้องกัน การไหลบ่าของน้ำจากพื้นที่โครงการ	✓	ปฏิบัติตามมาตรการ โครงการสร้างแนวคันดินตามแนว รั้วล้อมรอบฐานหลุมผลิต เพื่อรองรับการรั่วไหลและ ป้องกันการไหลบ่าของน้ำจากพื้นที่โครงการ	-

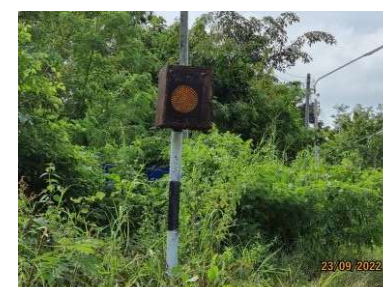
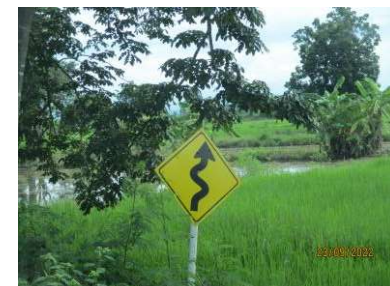
2. จัดทำสัญลักษณ์ป้ายเตือนต่างๆ และ สัญญาณไฟกระพริบให้ผู้ใช้เส้นทางเห็นพื้นที่ โครงการ ได้ชัดเจนทั้งกลางวันและกลางคืน โดยมีระยะติดตั้งที่เหมาะสม โดยเฉพาะ ในบริเวณทางร่วม/ทางแยก	☑	ปฏิบัติตามมาตรการ โดยมีการติดตั้งสัญลักษณ์ป้ายเตือน และสัญญาณไฟกระพริบ บริเวณทางร่วม/ทางแยกของ ถนนทางเข้าโครงการอย่างชัดเจน	-

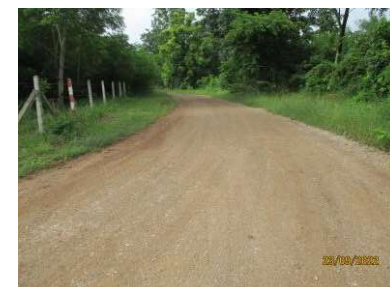
4. ทำการสำรวจและตรวจสอบสภาพถนน และหากพบว่ามีเศษวัสดุตกหล่นบนผิวทางจราจรต้องจัดให้มีเจ้าหน้าที่สำหรับเก็บกวาดทำความสะอาดถนนโดยทันที	✓	ปฏิบัติตามมาตรการ ถนนบริเวณด้านหน้าโครงการอยู่ในสภาพที่ดีและพร้อมสำหรับการใช้งาน ในกรณีที่เกิดความเสียหายต่อสภาพถนนจากกิจกรรมของโครงการนั้น โครงการจะทำการซ่อมแซมเพื่อไม่ให้เกิดอันตรายต่อผู้ใช้งาน นอกจากนี้ โครงการจัดให้มีเจ้าหน้าที่สำหรับเก็บกวาดถนน ในกรณีที่มีเศษวัสดุร่วงหล่นระหว่างการขนส่ง	-

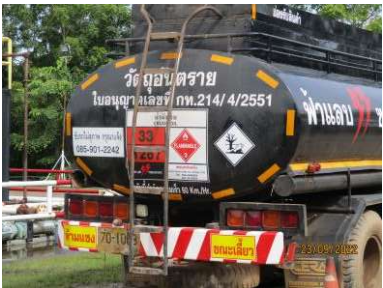
6. ติดตั้งอุปกรณ์ระบุตำแหน่งด้วยดาวเทียม (GPS) ที่รถบรรทุกน้ำมันทุกคัน โดยรถบรรทุกน้ำมันทุกคันจะต้องได้รับอนุญาตจากกรมการขนส่งทางบกให้เป็นรถขนส่งเชื้อเพลิงโดยเฉพาะ และต้องติดตั้งอุปกรณ์ความปลอดภัย หรืออุปกรณ์ป้องกันเหตุฉุกเฉินพื้นฐานตามกฎหมายเกี่ยวกับการขนส่งน้ำมัน	✓	ปฏิบัติตามมาตรการ ไอโค มอบหมายให้บริษัทร่วมขนส่ง ศรีฉ่าพันธิโลจิสติกส์ จำกัด บริษัท ฟิวแลบขนส่ง (ประเทศไทย) จำกัด และบริษัท บี อาร์ เค อินเตอร์ ทรานสปอร์ต จำกัด เป็นผู้ดำเนินการขนส่งปิโตรเลียมจากฐานผลิตไปยังโรงกลั่นน้ำมันบางจาก โดยรถขนส่งน้ำมันทุกคันได้รับการตรวจสอบและได้รับอนุญาตจากกรมการขนส่งทางบก ให้ใช้เป็นรถขนส่งเชื้อเพลิงโดยเฉพาะ และมีการติดตั้งอุปกรณ์ระบุตำแหน่งด้วยดาวเทียม (GPS) และอุปกรณ์ความปลอดภัย เช่นถังดับเพลิงมือถือไว้ที่รถขนส่งน้ำมันคันทุกคัน	-

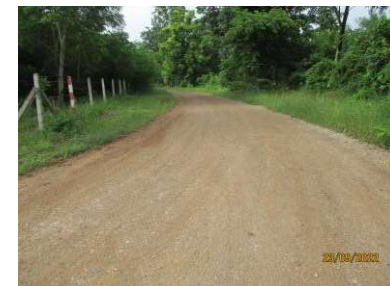
8. หากพบว่าถนนมีการชำรุดเสียหายจาก การขนส่งของโครงการ ให้ทำการปรับปรุง แก้ไขให้อยู่ในสภาพที่ใช้งานได้เหมือนเดิม	☑	ปฏิบัติตามมาตรการ มีการควบคุมรถบรรทุก ไม่ให้ บรรทุกเกินปริมาตรที่กำหนด สำหรับสภาพถนนบริเวณ ด้านหน้าโครงการอยู่ในสภาพที่ดี และพร้อมสำหรับ การใช้งาน โดยโครงการกำหนดให้มีการตรวจสอบ สภาพถนนทางเข้าโครงการเป็นประจำทุกปี ปีละ 2 ครั้ง หากพบว่าถนนชำรุด จะดำเนินการซ่อมแซมเพื่อไม่ให้ เกิดอันตรายต่อผู้ใช้งาน	-

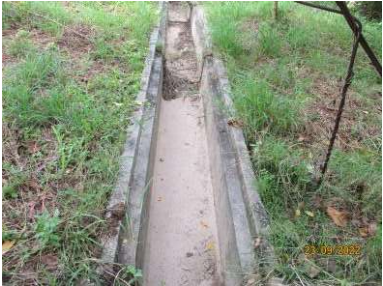
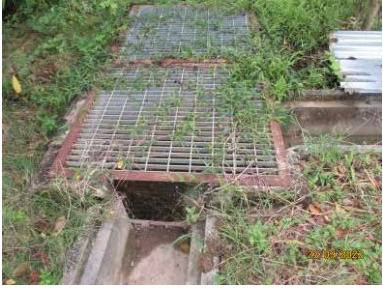
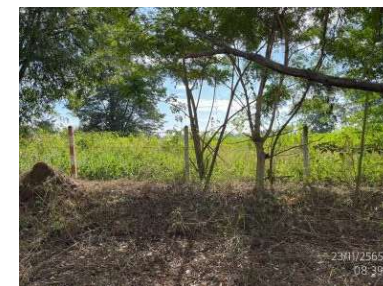
ปัจจัย สิ่งแวดล้อม	ผลกระทบ	มาตรการป้องกันและแก้ไขผลกระทบ สิ่งแวดล้อม	ผลการ ปฏิบัติตาม มาตรการ	รายละเอียดการปฏิบัติตามมาตรการ	ปัญหา อุปสรรค และการ แก้ไข	หมายเหตุ/เอกสารอ้างอิง
		2. ตรวจสอบและดูแลระบบระบายน้ำรอบฐาน หลุมผลิตให้อยู่ในสภาพที่ใช้งานได้ดี โดยทำ การตรวจสอบเป็นประจำทุก 6 เดือนหรือ ก่อนฤดูฝน และหากพบว่ามีน้ำรั่วซึม ไม่สามารถใช้งานได้ตามปกติจะต้องรีบ ดำเนินการแก้ไขทันที	✓	ปฏิบัติตามมาตรการ โครงการจัดให้มีรางระบายน้ำ โดยรอบพื้นที่ฐานหลุมผลิต โดยมีทิศทางการไหลเข้าสู่ บ่อดักน้ำมันก่อนไหลออกสู่พื้นที่กันชนที่มีคันดิน โดยรอบฐานอีกชั้นหนึ่ง โดยมีการตรวจสอบและ บำรุงรักษาเป็นประจำทุกเดือนเพื่อให้สามารถใช้งานได้ ตามวัตถุประสงค์	-

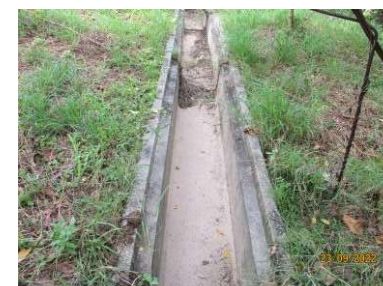
3. ดำเนินการขุดลอกตะกอนดินบริเวณ รางระบายน้ำต่างๆ รอบฐานหลุมผลิต เป็นประจำทุก 6 เดือน หรือก่อนฤดูฝน เพื่อไม่ให้เกิดการอุดตัน	✓	ปฏิบัติตามมาตรการ โครงการจัดให้มีรางระบายน้ำโดยรอบ พื้นที่ฐานหลุมผลิต โดยมีทิศทางการไหลเข้าสู่ บ่อดักน้ำมันก่อนไหลออกสู่พื้นที่กันชนที่มีคันดิน โดยรอบฐานอีกชั้นหนึ่ง โดยมีการตรวจสอบและ บำรุงรักษาเป็นประจำทุกเดือนเพื่อให้สามารถใช้งานได้ ตามวัตถุประสงค์	-

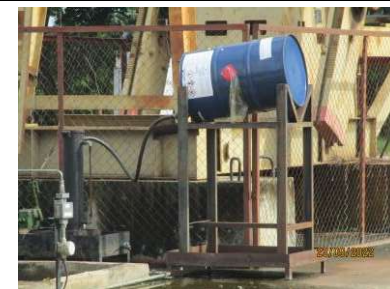
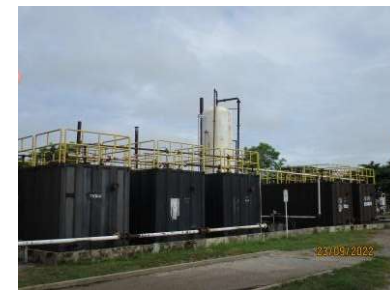
2.3 การจัดการ ของเสีย	ของเสียต่างๆที่อาจ เกิดขึ้นจากการผลิต ปิโตรเลียม ประกอบด้วย ขยะมูลฝอยจาก พนักงานประจำฐาน ของเสียอันตรายต่างๆ และน้ำปนเปื้อนน้ำมัน จากการซ่อมบำรุง	1. อุปกรณ์การผลิตปิโตรเลียมต่างๆ ที่มี ความเสี่ยงต่อการปนเปื้อนน้ำมันหรือ สารเคมี ต้องติดตั้งบนพื้นคอนกรีตบริเวณ พื้นที่รองรับแท่นเจาะเดิม ส่วนถังเก็บกาก ต่างๆ ต้องจัดให้มีคันคอนกรีตล้อมรอบ หรือ วางบนวัสดุกันซึม โดยพื้นที่ภายใน คันคอนกรีตต้องมีความจุเพียงพอที่สามารถ กักเก็บของเหลวภายในถังกรณีเกิดเหตุ ถึงอุบัติเหตุ	✓	ปฏิบัติตามมาตรการ โครงการได้ติดตั้งและจัดวาง อุปกรณ์การผลิตปิโตรเลียม บนพื้นคอนกรีตบริเวณ พื้นที่รองรับแท่นเจาะเดิม จัดเตรียมถาดรองป้องกัน การหกรั่วไหลของน้ำมันและสารเคมี รวมถึงจัดให้มี คันคอนกรีตที่มีความจุเพียงพอ ล้อมรอบถังกักเก็บ	-

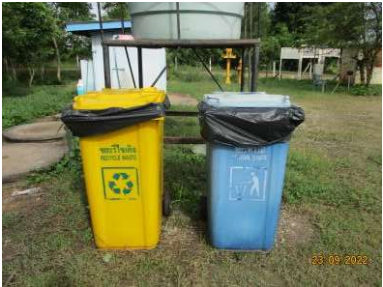
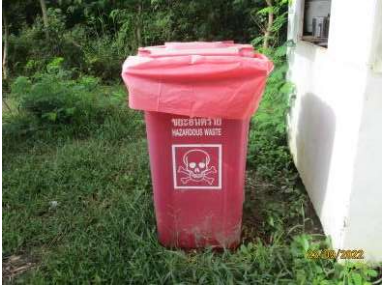
ปัจจัย สิ่งแวดล้อม	ผลกระทบ	มาตรการป้องกันและแก้ไขผลกระทบ สิ่งแวดล้อม	ผลการ ปฏิบัติตาม มาตรการ	รายละเอียดการปฏิบัติตามมาตรการ	ปัญหา อุปสรรค และการ แก้ไข	หมายเหตุ/เอกสารอ้างอิง
		<p>2. ขยะมูลฝอยและกากของเสียที่เกิดขึ้นจากกิจกรรมการผลิตปิโตรเลียมต้องได้รับการจัดการตามมาตรฐานของบริษัทฯ ได้แก่</p> <ul style="list-style-type: none"> <li>- จัดให้ภาชนะรองรับขยะมูลฝอยแยกตามประเภทของขยะ เช่น ขยะมูลฝอยทั่วไป มูลฝอยย่อยสลายได้หรือมูลฝอยสด มูลฝอยรีไซเคิล และของเสียอันตราย เป็นต้น</li> <li>- กำหนดให้ใช้วิธีการจัดการขยะมูลฝอยและกากของเสียให้เหมาะสม ได้แก่ <ul style="list-style-type: none"> <li>▪ ขยะมูลฝอยทั่วไป หรือมูลฝอยสดจากกิจกรรมประจำวันของพนักงาน ประกอบด้วย เศษอาหาร เศษพลาสติก เศษกระดาษ และเศษใบไม้ เป็นต้น รวบรวมจัดส่งให้เทศบาลเมืองวิเชียรบุรีเพื่อนำไปกำจัดต่อไป</li> </ul> </li> </ul>	✓	<p>ปฏิบัติตามมาตรการ โครงการจัดให้มีถังขยะแยกประเภท ไว้ภายในพื้นที่ฐานหลุมผลิตโดยขยะมูลฝอยทั่วไปและมูลฝอยรีไซเคิลที่เกิดขึ้นจากผู้ปฏิบัติงาน และกิจกรรมการผลิต อีโค่จะดำเนินการคัดแยกและขนส่งไปที่เทศบาลเมืองวิเชียรบุรี สำหรับวัสดุที่ยังสามารถใช้ประโยชน์ได้ จะนำกลับมาใช้ในโครงการให้มากที่สุด เพื่อลดปริมาณของเสียที่ต้องกำจัดลง สำหรับของเสียอันตรายดำเนินการขนส่งโดย บ.เวสต์ แมเนจเม้นท์ สยาม จก. ที่ได้รับอนุญาตถูกต้อง ตามกฎหมายในการขนส่งของเสียอันตราย โดยมีการจัดเก็บใบกำกับการขนส่งของเสีย (Waste Manifest) เพื่อนำไปกำจัดโดยวิธีการเผาที่เตาเผาซีเมนต์ของ บ.ปูนซีเมนต์นครหลวง จก. (มหาชน) ซึ่งเป็นบริษัทที่ถูกต้องตามกฎหมายในการกำจัดของเสียอันตราย</p>	-

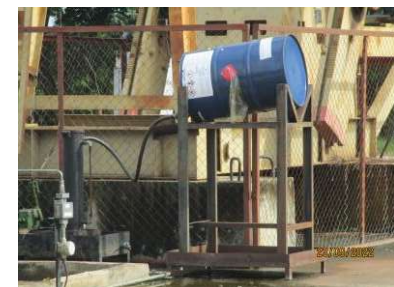
4. การใช้งานสารเคมีต่างๆ ในการผลิตปิโตรเลียม (ถ้ามี) ต้องวางอยู่บนลานคอนกรีตที่มีคั่นหรือวางระบายน้ำล้อมรอบหรือวัสดุกันซึมเสมอ เพื่อจำกัดการแพร่กระจายและการซึมผ่านลงสู่ใต้ดินกรณีเกิดการรั่วไหล	✓	ปฏิบัติตามมาตรการ โดยได้มีการจัดวางถังสารเคมีบนพื้นคอนกรีต และจัดให้มีภาชนะที่มีความจุเพียงพอเพื่อป้องกันการรั่วไหลลงสู่ใต้ดิน	-

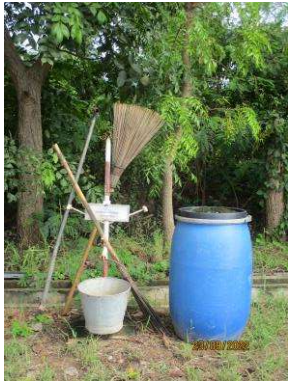
6. กรณีเกิดเหตุการณ์ปิโตรเลียมหรือสารเคมี หกรั่วไหล ต้องรีบทำความสะอาดทันที โดยต้องมีเครื่องมือ/อุปกรณ์ในการขจัด คราบน้ำมันประจำอยู่ที่ฐานหลุมผลิตตลอด ช่วงการผลิตปิโตรเลียม	✓	ปฏิบัติตามมาตรการ โครงการมีการกำหนดแผนรองรับ เหตุฉุกเฉิน และจัดเตรียมชุดอุปกรณ์ทำความสะอาด คราบน้ำมัน พร้อมวัสดุดูดซับไว้ภายในฐานหลุมผลิต ตามแผนรองรับดังกล่าว	-

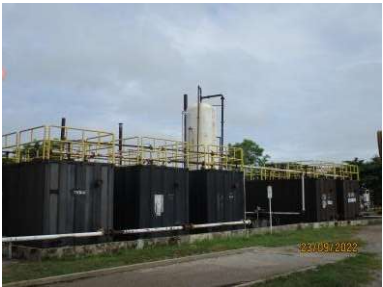
2.4 การจัดการ น้ำจาก กระบวนการ ผลิต	กิจกรรมการขนส่งและ การอัดกลับน้ำจาก กระบวนการผลิตลงสู่ หลุมอัดกลับน้ำ อาจก่อให้เกิดการ ปนเปื้อนต่อน้ำใต้ดิน และแหล่งน้ำบริเวณ ใกล้เคียง กรณีที่	ก. การป้องกันการรั่วไหลจากถังเก็บน้ำจาก กระบวนการผลิต 1. วางถังเก็บน้ำจากกระบวนการผลิตบนพื้นที่ ลาดคอนกรีต	✓	ปฏิบัติตามมาตรการ โดยจัดวางถังเก็บน้ำจาก กระบวนการผลิตบนพื้นคอนกรีตและสร้างคันกัน ล้อมรอบ เพื่อป้องกันการรั่วไหลสู่ดิน และน้ำใต้ดิน	-

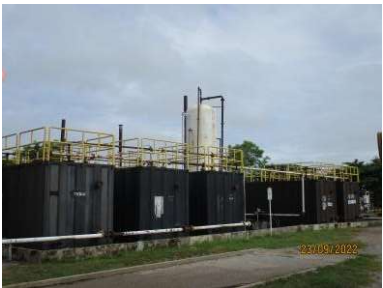
ปัจจัย สิ่งแวดล้อม	ผลกระทบ	มาตรการป้องกันและแก้ไขผลกระทบ สิ่งแวดล้อม	ผลการ ปฏิบัติตาม มาตรการ	รายละเอียดการปฏิบัติตามมาตรการ	ปัญหา อุปสรรค และการ แก้ไข	หมายเหตุ/เอกสารอ้างอิง
	แรงอัดในหลุมสูงเกิน หรือกรณีปั้มน้ำชำรุด หรือเกิดการรั่วไหล ของ น้ำ ที่ มา จาก กระบวนการผลิตใน ระหว่างการขนส่ง ขนถ่ายหรือการกักเก็บ เป็นต้น	2. จัดให้มีคันคอนกรีตกันล้นรอบถังเก็บน้ำ จากกระบวนการผลิตสำหรับในกรณีเกิด เหตุการณ์รั่วไหลเล็กน้อย	✓	ปฏิบัติตามมาตรการ โดยได้จัดสร้างคันกันรอบบริเวณ ถังเก็บน้ำจากกระบวนการผลิตเป็นคันคอนกรีต เพื่อป้องกันการรั่วไหลสู่ดิน และน้ำใต้ดิน	-

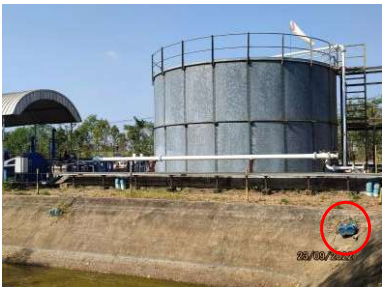
(L44-C)

3. จัดให้มีรางระบายน้ำจากบริเวณพื้นที่วางถัง เก็บน้ำจากกระบวนการผลิตไปยังบ่อ คอนกรีตขนาด 4,150 บาร์เรล สำหรับพื้นที่ หลุมอัดกลับน้ำ L44-C และขนาด 3,434 บาร์เรล สำหรับพื้นที่หลุมอัดกลับน้ำ WB-1 Deep	✓	ปฏิบัติตามมาตรการ โดยจัดสร้างระบบระบายน้ำจาก บริเวณพื้นที่ถังเก็บน้ำจากกระบวนการผลิตไปยัง บ่อคอนกรีตในพื้นที่หลุมอัดกลับน้ำเพื่อป้องกัน การรั่วไหลสู่ดินและน้ำใต้ดิน	-

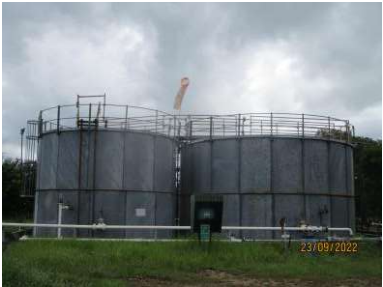
<p>(WB-1 Deep)</p>

ปัจจัย สิ่งแวดล้อม	ผลกระทบ	มาตรการป้องกันและแก้ไขผลกระทบ สิ่งแวดล้อม	ผลการ ปฏิบัติตาม มาตรการ	รายละเอียดการปฏิบัติตามมาตรการ	ปัญหา อุปสรรค และการ แก้ไข	หมายเหตุ/เอกสารอ้างอิง
		<p>ข. กรณีเครื่องสูบน้ำชำรุด</p> <p>6. เก็บน้ำในถังเก็บน้ำหรือบ่อคอนกรีตขนาด 4,150 บาร์เรล สำหรับพื้นที่หลุมอัดกลับน้ำ L44-C และขนาด 3,434 บาร์เรล สำหรับพื้นที่หลุมอัดกลับน้ำ WB-1 Deep เป็นการชั่วคราวเพื่อลดปริมาณน้ำอัดกลับให้อยู่ในระดับที่เหมาะสม</p>	✓	ปฏิบัติตามมาตรการ โครงการจัดให้มีถังเก็บน้ำจากกระบวนการผลิตภายในพื้นที่หลุมอัดกลับ โดยรถขนส่งน้ำจากกระบวนการผลิตจะนำน้ำมาขนถ่ายลงในถังกักเก็บก่อนดำเนินการอัดกลับ จึงสามารถควบคุมปริมาณน้ำอัดกลับให้อยู่ในระดับที่เหมาะสม	-

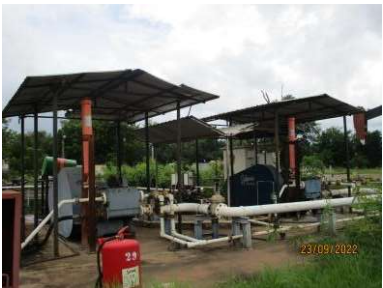
<p>(WB-1 Deep)</p>

ปัจจัย สิ่งแวดล้อม	ผลกระทบ	มาตรการป้องกันและแก้ไขผลกระทบ สิ่งแวดล้อม	ผลการ ปฏิบัติตาม มาตรการ	รายละเอียดการปฏิบัติตามมาตรการ	ปัญหา อุปสรรค และการ แก้ไข	หมายเหตุ/เอกสารอ้างอิง
		7. กรณีที่เครื่องสูบน้ำชำรุด ให้รีบดำเนินการ ซ่อมแซมโดยเร็วที่สุด	✓	ปฏิบัติตามมาตรการ โดยจัดให้มีเจ้าหน้าที่ดูแล การทำงานและตรวจสอบซ่อมบำรุงประจำหลุมอัดกลับ น้ำตลอด 24 ชั่วโมง นอกจากนี้ ภายในพื้นที่หลุมอัด กลับ WB-1 Deep และ L44-C โครงการจัดให้มีเครื่อง สูบน้ำไว้ทั้งหมด 2 เครื่องและจะใช้งานทีละ 1 เครื่อง สลับกันไป	-

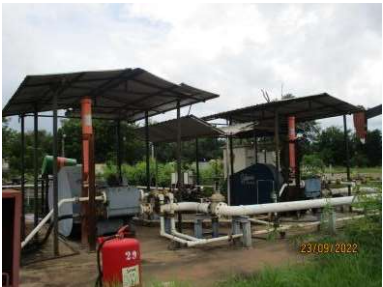
<p>(WB-1 Deep)</p>

ปัจจัย สิ่งแวดล้อม	ผลกระทบ	มาตรการป้องกันและแก้ไขผลกระทบ สิ่งแวดล้อม	ผลการ ปฏิบัติตาม มาตรการ	รายละเอียดการปฏิบัติตามมาตรการ	ปัญหา อุปสรรค และการ แก้ไข	หมายเหตุ/เอกสารอ้างอิง
		8. จัดเตรียมเครื่องสูบน้ำสำรองไว้ในพื้นที่หลุม อัดกลับน้ำ เพื่อใช้ในกรณีที่เครื่องสูบน้ำ ชำรุด หรือทำการซ่อมแซม	✓	ปฏิบัติตามมาตรการ ภายในพื้นที่หลุมอัดกลับ WB-1 Deep และ L44-C โครงการจัดเตรียมเครื่องสูบน้ำไว้ ทั้งหมด 2 เครื่องและจะใช้งานทีละ 1 เครื่องสลับกันไป	-

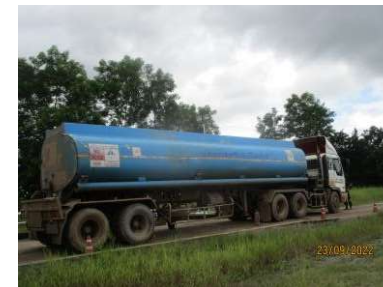
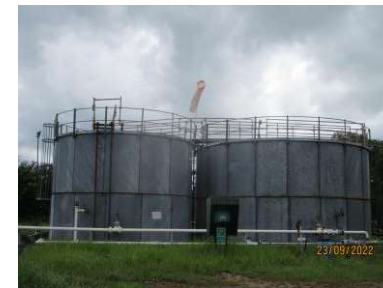
(WB-1 Deep)

ปัจจัย สิ่งแวดล้อม	ผลกระทบ	มาตรการป้องกันและแก้ไขผลกระทบ สิ่งแวดล้อม	ผลการ ปฏิบัติตาม มาตรการ	รายละเอียดการปฏิบัติตามมาตรการ	ปัญหา อุปสรรค และการ แก้ไข	หมายเหตุ/เอกสารอ้างอิง
		10. จัดให้มีเจ้าหน้าที่ตรวจสอบและซ่อมบำรุง เครื่องสูบน้ำอย่างสม่ำเสมอ	✓	ปฏิบัติตามมาตรการ โดยจัดให้มีเจ้าหน้าที่ดูแล การทำงานและตรวจสอบซ่อมบำรุงประจำหลุมอัดกลับ น้ำตลอด 24 ชั่วโมง	-	-
		ค. กรณีหลุมอัดกลับไม่สามารถรองรับการอัด กลับน้ำได้ 11. เก็บน้ำในถังเก็บน้ำหรือบ่อคอนกรีตขนาด 4,150 บาร์เรลสำหรับพื้นที่หลุมอัดกลับน้ำ L44-C และขนาด 3,434 บาร์เรล สำหรับ พื้นที่หลุมอัดกลับน้ำ WB-1 Deep เป็นการ ชั่วคราวเพื่อลดปริมาณน้ำอัดกลับให้อยู่ใน ระดับที่เหมาะสม	✓	ปฏิบัติตามมาตรการ โครงการจัดให้มีถังเก็บน้ำจาก กระบวนการผลิตภายในพื้นที่หลุมอัดกลับ โดยรถขนส่ง น้ำจากกระบวนการผลิตจะนำน้ำมาขนถ่ายลงในถัง กักเก็บก่อนดำเนินการอัดกลับ จึงสามารถควบคุม ปริมาณน้ำอัดกลับให้อยู่ในระดับที่เหมาะสม	-

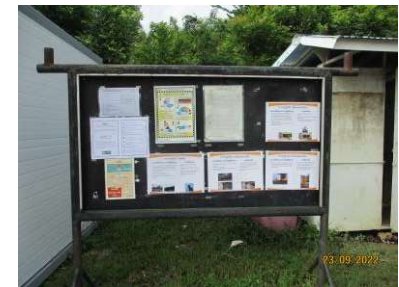
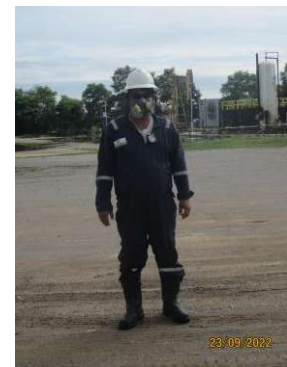
3.1 อาชีวอนามัย และความ ปลอดภัย	การผลิตปิโตรเลียม จัดเป็นกิจกรรมที่มี ความเสี่ยงจากความ ดันจากแหล่งกักเก็บ และ/หรือ ความร้อน จากการเผาไหม้ ซึ่ง อาจมีผลกระทบต่อ ความปลอดภัยของ พนักงานและชุมชน ใกล้เคียง หรือผู้ที่ สัญจรผ่านเส้นทาง ใกล้เคียงพื้นที่โครงการ	1. การผลิตปิโตรเลียมต้องปฏิบัติตามกฎหมายที่ เกี่ยวข้องด้านอาชีวอนามัยและความปลอดภัย ในการทำงานทั้งหมด รวมทั้งข้อกำหนดใน ระบบการจัดการด้านอาชีวอนามัย ความปลอดภัย และสิ่งแวดล้อม (Health Safety Environment Management System) ของบริษัทฯ อย่างเคร่งครัด ที่สำคัญ ได้แก่ - การปฏิบัติงานด้วยระบบใบอนุญาตทำงาน (Permit to Work System) - จัดให้มีอุปกรณ์คุ้มครองความปลอดภัยส่วน บุคคล (PPE) ให้พนักงานสวมใส่อย่าง เพียงพอและเหมาะสมกับลักษณะงาน ที่ปฏิบัติ - ติดตั้งป้ายสัญลักษณ์ ป้ายเตือนต่างๆ ในบริเวณที่อาจเกิดอันตราย - ปฏิบัติตามมาตรการความปลอดภัยในการ คมนาคมขนส่ง	✓	ปฏิบัติตามมาตรการ อีโคได้กำหนดให้พนักงานของ บริษัทฯ ต้องปฏิบัติตามมาตรการด้านอาชีวอนามัยและ ความปลอดภัยของบริษัทฯ และกฎหมายที่เกี่ยวข้อง อย่างเคร่งครัด เช่น ปฏิบัติงานด้วยระบบใบอนุญาต ทำงาน (Permit to Work System) และจัดเตรียม อุปกรณ์คุ้มครองความปลอดภัยส่วนบุคคลให้แก่ พนักงานสวมใส่อย่างเพียงพอ มีการติดตั้งป้ายเตือน บริเวณที่อาจเกิดอันตรายภายในพื้นที่ฐานหลุมผลิต นอกจากนี้ โครงการมีการจัดทำ Hazardous Area Classification และจัดทำ HAZOP ของอุปกรณ์และ กระบวนการผลิตปิโตรเลียม	-

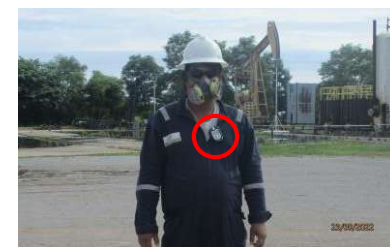
ปัจจัย สิ่งแวดล้อม	ผลกระทบ	มาตรการป้องกันและแก้ไขผลกระทบ สิ่งแวดล้อม	ผลการ ปฏิบัติตาม มาตรการ	รายละเอียดการปฏิบัติตามมาตรการ	ปัญหา อุปสรรค และการ แก้ไข	หมายเหตุ/เอกสารอ้างอิง
		<p>2. จัดให้มีอุปกรณ์ตรวจสอบการรั่วไหลของก๊าซประจำฐานหลุมผลิตในช่วงการผลิตปิโตรเลียม เช่น เครื่องตรวจวัดก๊าซแบบพกพา เป็นต้น กรณีที่ตรวจสอบพบการรั่วไหล จะมีระบบการแจ้งเตือน บริษัทฯ จะต้องดำเนินการดังนี้</p> <ul style="list-style-type: none"> <li>- ให้งานที่อยูบริเวณฐานหลุมผลิตอพยพออกจากฐานหลุมผลิต และเคลื่อนย้ายไปยังจุดรวมพลซึ่งเป็นพื้นที่ที่อยู่เหนือลม</li> <li>- ปฏิบัติตามแผนรองรับเหตุฉุกเฉินกรณีก๊าซรั่วไหล</li> </ul>	✓	<p>ปฏิบัติตามมาตรการ โครงการมีมาตรการเฝ้าระวังการรั่วไหลของก๊าซ โดยจัดให้มีอุปกรณ์ตรวจสอบการรั่วไหลของก๊าซประจำฐานหลุมผลิตในช่วงผลิตปิโตรเลียมในกรณีที่ตรวจพบการรั่วไหล โครงการจะดำเนินการตามแผนรองรับเหตุฉุกเฉินกรณีก๊าซรั่วไหลนอกจากนี้ และจัดให้มีการอบรมการตอบโต้เหตุฉุกเฉิน และระบบการจัดการด้านอาชีวอนามัย ความปลอดภัย และสิ่งแวดล้อม และเรื่องต่างๆ ที่เกี่ยวข้องกับมาตรฐานความปลอดภัยให้กับผู้ปฏิบัติงานตามแผนการดำเนินงานของบริษัท</p>	-

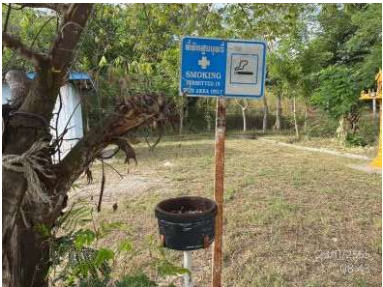
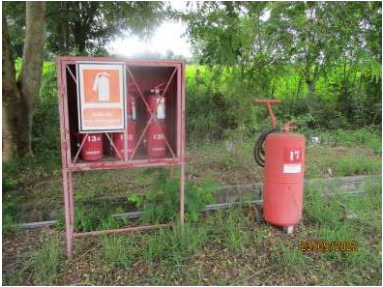
ปัจจัย สิ่งแวดล้อม	ผลกระทบ	มาตรการป้องกันและแก้ไขผลกระทบ สิ่งแวดล้อม	ผลการ ปฏิบัติตาม มาตรการ	รายละเอียดการปฏิบัติตามมาตรการ	ปัญหา อุปสรรค และการ แก้ไข	หมายเหตุ/เอกสารอ้างอิง
		4. จัดให้มีระบบป้องกันและระงับอัคคีภัย ที่ได้รับการออกแบบและติดตั้งให้เพียงพอ และสอดคล้องตามกฎหมาย/ข้อบังคับ ที่เกี่ยวข้อง รวมทั้งตรวจสอบสภาพให้พร้อม ใช้งานอยู่เสมอ	✓	ปฏิบัติตามมาตรการโดยกำหนดแผนระงับเหตุฉุกเฉิน รวมทั้งขั้นตอนการปฏิบัติสำหรับเหตุการณ์ฉุกเฉิน การอบรมเรื่องอัคคีภัยและการใช้อุปกรณ์ดับเพลิง โดยจำกัดพื้นที่สูบบุหรี่เฉพาะบริเวณด้านหน้าฐานหลุม ผลิตที่กำหนดไว้เท่านั้น และได้จัดเตรียมอุปกรณ์ ดับเพลิงซึ่งมีการตรวจสอบสภาพเป็นประจำทุกเดือนไว้ ภายในฐานหลุมผลิต ติดตั้งอุปกรณ์บอกทิศทางลม ให้สามารถมองเห็นได้ทั่วพื้นที่ปฏิบัติงาน และกำหนด จุดรวมพลไว้ในพื้นที่ฐานหลุมผลิต	-

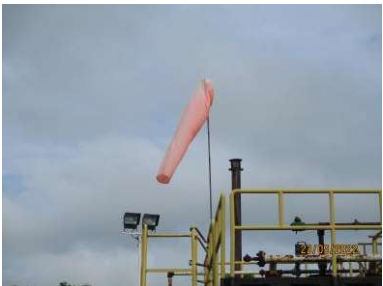
5. จัดให้มีการฝึกซ้อมเพื่อตอบสนองต่อเหตุการณ์รั่วไหลและเหตุฉุกเฉินต่างๆ ตามแผนฝึกซ้อมประจำปีของบริษัทฯ	☑	ปฏิบัติตามมาตรการ ทางโครงการจัดให้มีแผนฉุกเฉิน รวมถึงมีการซ้อมแผนฉุกเฉินร่วมกับหน่วยงานท้องถิ่น อย่างน้อยปีละ 1 ครั้ง โดยในปี พ.ศ. 2565 โครงการ ดำเนินการฝึกซ้อมแผนฉุกเฉินร่วมกับหน่วยงานราชการ ในท้องถิ่น เมื่อวันที่ 23 พฤศจิกายน พ.ศ. 2565	-	ภาคผนวก จ-1 มาตรการปฏิบัติ กรณีเกิดเหตุฉุกเฉิน และ ภาคผนวก จ-3 การฝึกอบรม ด้านอาชีวอนามัยและความปลอดภัย

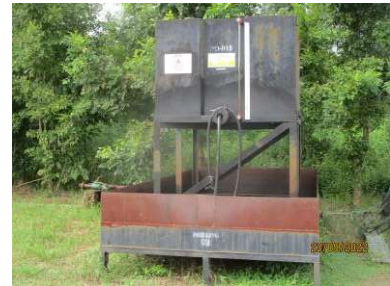
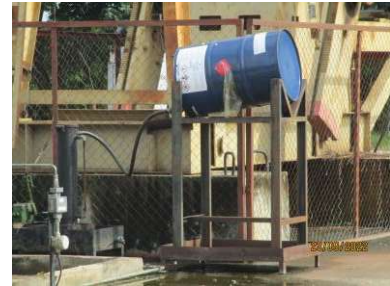
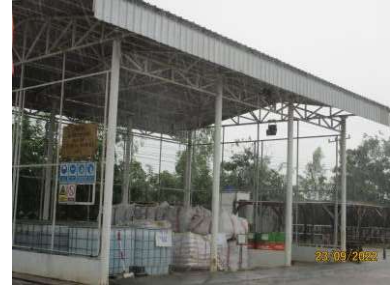
1. การรั่วไหล ของสารเคมี น้ำมัน และ ของเสีย อันตราย	การหกรั่วไหลของของเหลว ช่วยเจาะ น้ำมัน สารเคมี หรือ ของเสียอันตราย อาจทำให้ เกิดการปนเปื้อนลงสู่ดิน น้ำใต้ดิน น้ำผิวดิน และ/หรือ สิ่งมีชีวิตในน้ำ	1. ปฏิบัติตามขั้นตอนในการรวบรวม จัดเก็บ ติดฉลาก และขนถ่ายสารเคมี และน้ำมัน ต่างๆ อย่างเคร่งครัด และจัดเก็บในพื้นที่ ปลอดภัย	✓	ปฏิบัติตามมาตรการ โครงการมีการจัดเก็บน้ำมัน เชื้อเพลิงและสารเคมี ไว้ในพื้นที่ปลอดภัย พร้อม ถาดรองรับน้ำมัน เพื่อป้องกันการรั่วไหล นอกจากนี้ ได้จัดเตรียมเอกสารกำกับความปลอดภัย เคมีภัณฑ์ (MSDS) เพื่อเป็นข้อมูลทางด้าน ความปลอดภัยของสารเคมีที่มีการใช้งาน อีกทั้ง ทางโครงการได้มีการกำหนดแผนรองรับเหตุ ฉุกเฉิน และจัดเตรียมชุดอุปกรณ์ทำความสะอาด คราบน้ำมัน พร้อมวัสดุดูดซับไว้ภายในฐานหลุม ผลิตตามแผนรองรับดังกล่าว	-

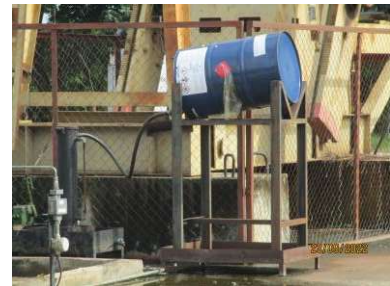
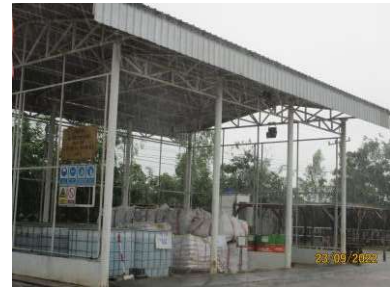
2. จัดเก็บสารเคมีโดยแยกประเภทตาม คุณสมบัติของสารเคมี และจัดการตามวิธี มาตรฐาน เพื่อป้องกันการหกรั่วไหล	✓	ปฏิบัติตามมาตรการ ทางโครงการได้จัดให้มี อาคารเก็บสารเคมีสำรองไว้ในพื้นที่โครงการใน อำเภอศรีเทพ จึงไม่มีการจัดเก็บสำรองสารเคมีใน พื้นที่ฐานหลุมผลิต จะมีเพียงสารเคมีที่ใช้งาน เท่านั้น ซึ่งเป็นสารเคมีสำหรับช่วยในการแยกน้ำ และน้ำมันดิบ โดยได้จัดเตรียมลาดเหล็กรองรับ ด้านใต้ถังสารเคมีซึ่งจัดวางบนพื้นคอนกรีตบริเวณ พื้นที่ฐานรองรับแท่นเจาะเดิมบริเวณใกล้เคียงกับ หัวหลุมผลิตนอกจากนี้ได้จัดเตรียมเอกสารกำกับ ความปลอดภัยเคมีภัณฑ์เพื่อเป็นข้อมูลทางด้าน สุขภาพ และความปลอดภัยของสารเคมีที่มีการ ใช้งานอีกทั้งทางโครงการได้มีการกำหนดแผน รองรับเหตุฉุกเฉิน และจัดเตรียมชุดอุปกรณ์ทำ ความสะอาดคราบน้ำมัน พร้อมวัสดุดูดซับไว้ ภายในฐานหลุมผลิตตามแผนรองรับดังกล่าว	-

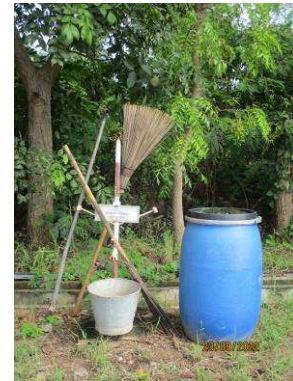
3. จัดเตรียมเครื่องมือและอุปกรณ์จัดคราบน้ำมันให้พร้อมใช้งาน กรณีเกิดการหกรั่วไหลต้องรีบทำความสะอาดทันที	✓	ปฏิบัติตามมาตรการ โครงการกำหนดให้มีแผนรองรับเหตุหกรั่วไหล และจัดเตรียมชุดอุปกรณ์ทำความสะอาดคราบน้ำมัน พร้อมวัสดุดูดซับไว้ภายในฐานหลุมผลิตตามแผนรองรับดังกล่าว	-

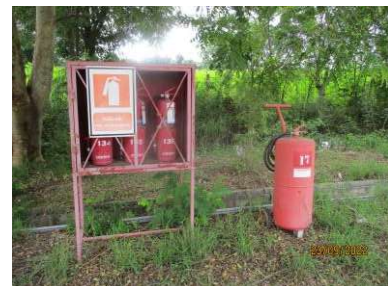
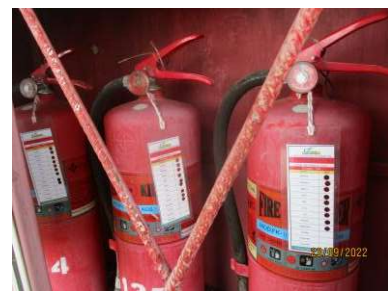
2. จัดให้มีอุปกรณ์ป้องกันอัคคีภัยและคู่มือ ในการจัดการเหตุฉุกเฉินต่างๆ ประจำฐาน หลุมผลิต และควรมีการซักซ้อมปฏิบัติ ตามมาตรการดังกล่าวตามความเหมาะสม	✓	ปฏิบัติตามมาตรการ โดยได้ติดตั้งถังดับเพลิง พร้อมทั้งจัดให้มีการตรวจสอบสภาพเป็นประจำ ทุกเดือน นอกจากนี้ ได้จัดเตรียมชุดผจญเพลิง ติดตั้งอุปกรณ์บอกทิศทางลมให้สามารถมองเห็น ได้ทั่วพื้นที่ปฏิบัติงาน และกำหนดจุดรวมพลไว้ ภายในพื้นที่ฐานเจาะ รวมถึงจัดให้มีแผนระงับเหตุ ฉุกเฉิน ขั้นตอนการปฏิบัติสำหรับเหตุการณ์ฉุกเฉิน โครงการจัดอบรมเรื่องอัคคีภัยและการใช้อุปกรณ์ ดับเพลิงแล้วเมื่อวันที่ 14 มีนาคม พ.ศ. 2565 และ มีการซ้อมแผนฉุกเฉินเป็นประจำทุกปี อย่างน้อยปีละ 1 ครั้ง โดยในปี พ.ศ. 2565 โครงการดำเนินการฝึกซ้อมแผนฉุกเฉินร่วมกับ หน่วยงานราชการในท้องถิ่น เมื่อวันที่ 23 พฤศจิกายน พ.ศ. 2565	-

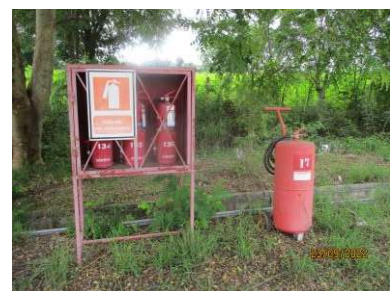
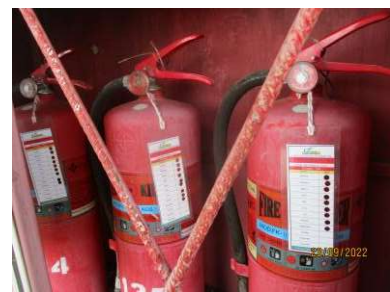
ปัจจัย สิ่งแวดล้อม	ผลกระทบ	มาตรการป้องกันและแก้ไขผลกระทบ สิ่งแวดล้อม	ผลการ ปฏิบัติตาม มาตรการ	รายละเอียดการปฏิบัติตามมาตรการ	ปัญหา อุปสรรค และการแก้ไข	หมายเหตุ/เอกสารอ้างอิง
		4. สัญญาณเตือนภัยและอุปกรณ์ป้องกัน อัคคีภัยและผจญเพลิงต้องมียู่ประจำ ระหว่างการเจาะทุกครั้ง และต้อง ตรวจสอบให้มีความพร้อมในการใช้งานอยู่ เสมอ	✓	ปฏิบัติตามมาตรการ โดยได้ติดตั้งถังดับเพลิง พร้อมทั้งจัดให้มีการตรวจสอบสภาพเป็นประจำ ทุกเดือน นอกจากนี้ ได้จัดเตรียมชุดผจญเพลิง ติดตั้งอุปกรณ์บอกทิศทางลมให้สามารถมองเห็น ได้ทั่วพื้นที่ปฏิบัติงาน และกำหนดจุดรวมพลไว้ ภายในพื้นที่ฐานเจาะ รวมถึงจัดให้มีแผนระงับเหตุ ฉุกเฉิน ขั้นตอนการปฏิบัติสำหรับเหตุการณ์ ฉุกเฉิน การอบรมเรื่องอัคคีภัยและการใช้อุปกรณ์ ดับเพลิง โดยในปี พ.ศ. 2565 โครงการดำเนินการ ฝึกซ้อมและอบรมดับเพลิงไปแล้วเมื่อวันที่ 14 มีนาคม พ.ศ. 2565 นอกจากนี้ โครงการ ดำเนินการฝึกซ้อมแผนฉุกเฉินร่วมกับหน่วยงาน ราชการในท้องถิ่น เมื่อวันที่ 23 พฤศจิกายน พ.ศ. 2565	-

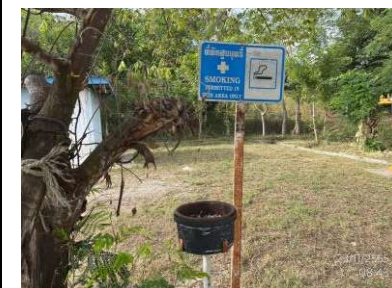
7. กำหนดให้มีการสูบบุหรี่ในบริเวณที่ จัดเตรียมไว้เท่านั้น	☑	ปฏิบัติตามมาตรการ โครงการมีการจำกัดพื้นที่ การสูบบุหรี่ไว้บริเวณด้านหน้าโครงการ ตลอด ระยะการดำเนินงาน	-

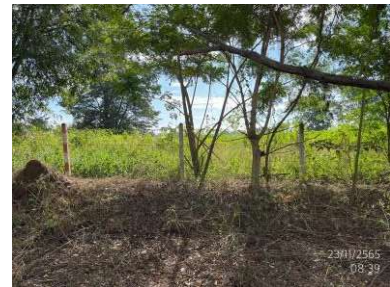
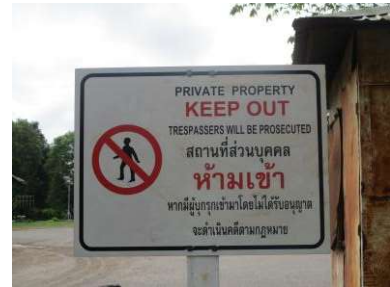
ปัจจัย สิ่งแวดล้อม	ผลกระทบ	มาตรการป้องกันและแก้ไขผลกระทบ สิ่งแวดล้อม	ผลการ ปฏิบัติตาม มาตรการ	รายละเอียดการปฏิบัติตามมาตรการ	ปัญหา อุปสรรค และการแก้ไข	หมายเหตุ/เอกสารอ้างอิง
		8. ห้ามผู้ที่ไม่เกี่ยวข้องเข้ามาในพื้นที่	✓	ปฏิบัติตามมาตรการ โครงการได้มีการกันรั้ว ลวดหนามโดยรอบพื้นที่โครงการสูงประมาณ 1.5 เมตร เพื่อแสดงอาณาเขตพื้นที่โครงการอย่าง ชัดเจนและจัดให้มีป้ายห้ามบุคคลภายนอกบริเวณ ด้านหน้าพื้นที่โครงการ สำหรับฐานหลุมผลิต L33-8 ที่อยู่ระหว่างดำเนินการผลิตแบบต่อเนื่อง โครงการได้จัดให้มีพนักงานฝ่ายผลิตประจำอยู่ใน ฐานหลุมผลิตตลอด 24 ชั่วโมง และมอบหมายให้ พนักงานฝ่ายผลิตเป็นผู้ตรวจสอบมิให้รถและผู้ที่ไม่ เกี่ยวข้องเข้ามาในพื้นที่โครงการ	-

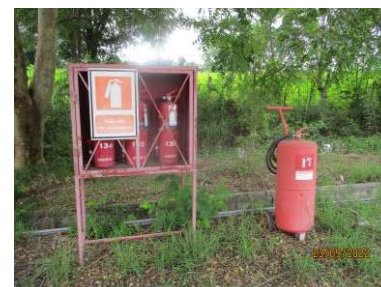
9. ทำการตรวจสอบระบบความปลอดภัยของ อุปกรณ์ต่างๆ เป็นประจำ เพื่อให้มั่นใจว่า สามารถทำงานได้ตามที่กำหนด	☑	ปฏิบัติตามมาตรการ โดยได้ติดตั้งถังดับเพลิง พร้อมทั้งจัดให้มีการตรวจสอบสภาพเป็นประจำ ทุกเดือน	-

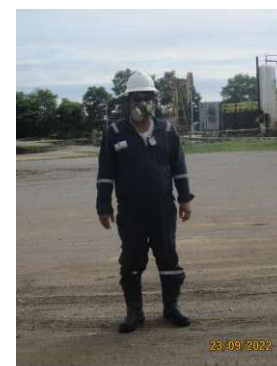
ปัจจัย สิ่งแวดล้อม	ผลกระทบ	มาตรการป้องกันและแก้ไขผลกระทบ สิ่งแวดล้อม	ผลการ ปฏิบัติตาม มาตรการ	รายละเอียดการปฏิบัติตามมาตรการ	ปัญหา อุปสรรค และการแก้ไข	หมายเหตุ/เอกสารอ้างอิง
	รวมถึงประชาชนที่ใช้เส้นทาง การขนส่งของโครงการ	2. การจัดหาอุปกรณ์คุ้มครองความปลอดภัย ส่วนบุคคล (PPE) ให้พนักงานสวมใส่	☑	ปฏิบัติตามมาตรการ โดยจัดให้มีอุปกรณ์คุ้มครอง ความปลอดภัยส่วนบุคคลสำหรับพนักงานอย่าง เพียงพอและเหมาะสมกับลักษณะงาน ตลอด ระยะการดำเนินงาน	-

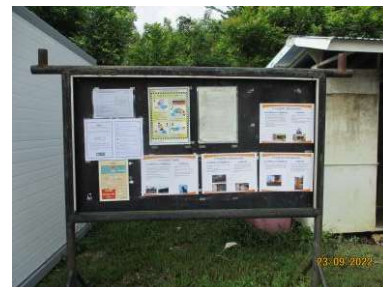
23-09-2022 ภาคผนวก จ-3 การฝึกอบรม ด้านอาชีวอนามัยและความปลอดภัย และภาคผนวก จ-4 ระบบบริหารอาชีวอนามัย ความปลอดภัย และสิ่งแวดล้อม

3. จัดทำแผนวิธีการปฏิบัติงาน แจ้งถึงข้อ ควรระวังแก่พนักงาน	☑	ปฏิบัติตามมาตรการ โดยจัดให้มีป้าย ประชาสัมพันธ์ให้ความรู้ความเข้าใจด้านสุขภาพ อนามัยและเหตุฉุกเฉินต่าง ๆ การปฏิบัติตัวและ การป้องกันตัว รวมถึงแจ้งเตือนพนักงานและแผน ฉุกเฉินต่างๆ ไว้ภายในพื้นที่โครงการเพิ่มเติม อย่างไรก็ตาม โครงการมีแผนที่จะจัดการอบรม ระบบการจัดการด้านอาชีวอนามัยความปลอดภัย และสิ่งแวดล้อม และเรื่องต่างๆ ที่เกี่ยวข้องกับ มาตรฐานความปลอดภัย รวมถึง การให้ความรู้ด้าน สาธารณสุขและสุขภาพตามความเหมาะสมให้กับ ผู้ปฏิบัติงานตามแผนงานที่กำหนด	-

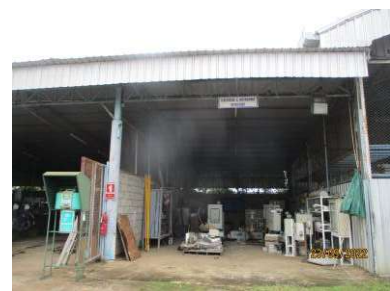
ภาคผนวก จ-2 การตรวจสอบเครื่องจักร อุปกรณ์

7. ตรวจสอบอุปกรณ์ และสายเคเบิลที่ใช้ อย่างสม่ำเสมอ เพื่อป้องกันอุบัติเหตุ	☑	ปฏิบัติตามมาตรการ โครงการมีแนวทาง และแผน ในการตรวจสอบ และซ่อมบำรุงทั้งในส่วนของ เครื่องจักร อุปกรณ์ โดยมีเจ้าหน้าที่สำหรับ ดำเนินการติดตามตรวจสอบ และซ่อมบำรุงอย่าง สม่ำเสมอตามแผนที่กำหนด	-
