นิติบุคคลอาคารชุด เดอะ พาร์คแลนด์ เพชรเกษม-ท่าพระ

รายงานผลการปฏิบัติตามมาตรการป้องกันและแก้ไขผลกระทบสิ่งแวดล้อม
และมาตรการติดตามตรวจสอบคุณภาพสิ่งแวดล้อม ในระยะดำเนินการ
โครงการ เดอะ พาร์คแลนด์ เพชรเกษม-ท่าพระ
ถนนเพชรเกษม แขวงวัดท่าพระ เขตบางกอกใหญ่ กรุงเทพมหานคร

ระหว่างเดือนกรกฎาคม – ธันวาคม พ.ศ. 2565

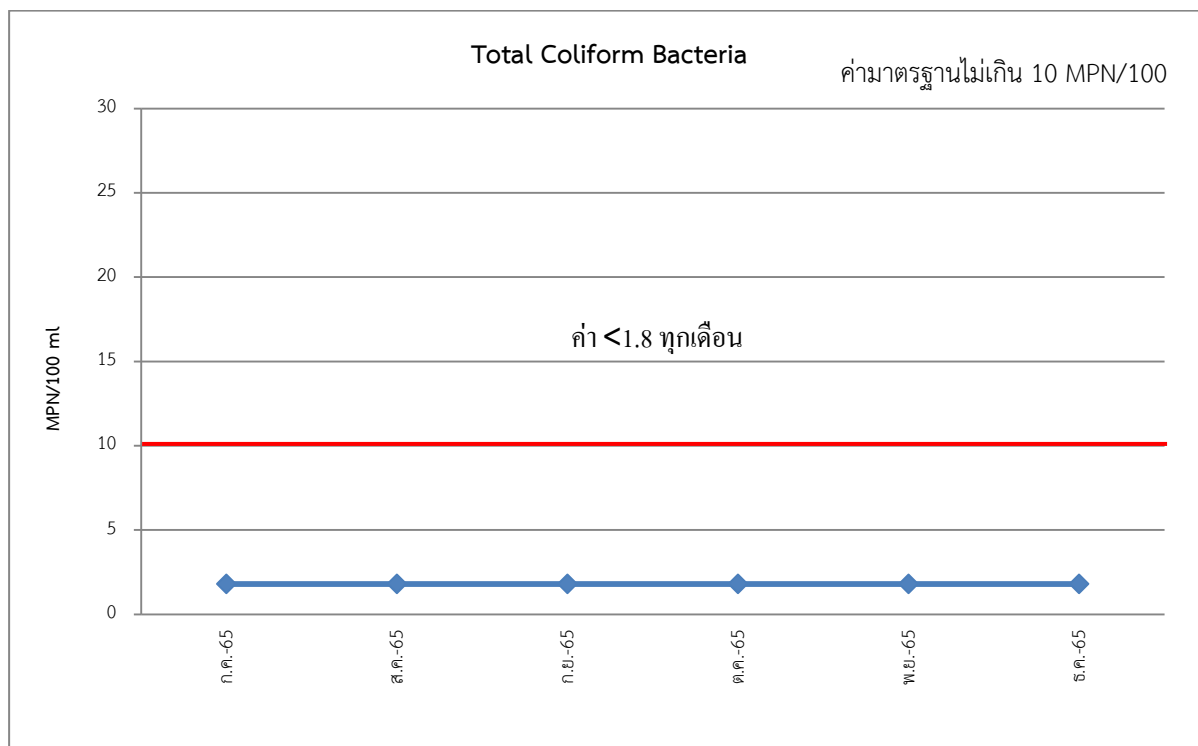
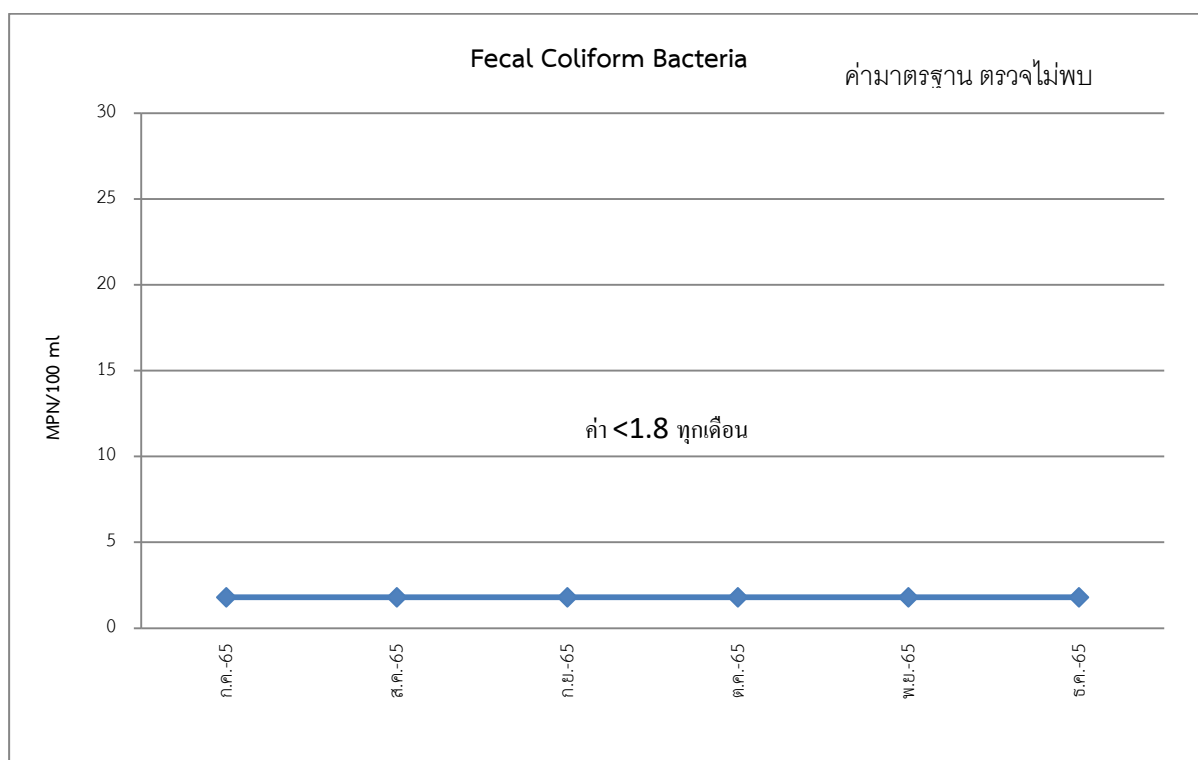
รูปที่ 3.2-3 ผลการติดตามตรวจสอบคุณภาพน้ำจากสระว่ายน้ำของโครงการอาคารชุด
เดอะ พาร์คแลนด์ เพชรเกษม-ท่าพระ ประจำเดือนกรกฎาคม-ธันวาคม 2565

เมื่อนำผลการตรวจวัดมาเปรียบเทียบกับค่ามาตรฐานกำหนด พบว่า ค่าส่วนใหญ่อยู่ในเกณฑ์มาตรฐานกำหนด ยกเว้น Fecal Coliform Bacteria ของทุกเดือนมีค่าเกินเกณฑ์มาตรฐานกำหนด และในเดือน ธันวาคม Alkalinity, Calcium Hardness และ Cyanuric acid มีค่าต่ำกว่าเกณฑ์มาตรฐานกำหนด ตามคำแนะนำของคณะกรรมการสาธารณสุข ฉบับที่ 1/2550 เรื่อง การควบคุมการประกอบกิจการสระว่ายน้ำ หรือกิจการอื่นๆในทำนองเดียวกัน
