รายงานผลการปฏิบัติตามมาตรการป้องกันและแก้ไขผลกระทบสิ่งแวดล้อม
และมาตรการติดตามตรวจสอบผลกระทบสิ่งแวดล้อม

โครงการอาคารโรงแรม ค.ส.ล. สูง 23 ชั้น และชั้นใต้ดิน 1 ชั้น
ประจำเดือนกรกฎาคม-ธันวาคม 2565

บริษัท ซีพีเอ็น เอสเตท จำกัด
ตั้งอยู่ที่ถนนทางหลวงแผ่นดินหมายเลข 2 (ถนนมิตรภาพ)
ตำบลในเมือง อำเภอเมือง จังหวัดนครราชสีมา

มกราคม 2566

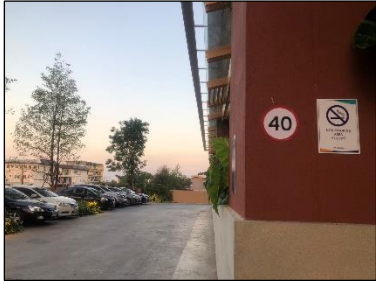
รูปที่ 2.3 ป้ายจำกัดความเร็วรถ ไม่เกิน 40 กม./ชม.

ผลกระทบสิ่งแวดล้อม	มาตรการป้องกัน และแก้ไขผลกระทบสิ่งแวดล้อม	รายละเอียดการปฏิบัติจริง	ปัญหาและ แนวทางแก้ไข	อ้างอิง
1. ทรัพยากรสิ่งแวดล้อม ทางกายภาพ (ต่อ) 1.2 คุณภาพทางอากาศ (ต่อ) 2) มลพิษทางอากาศ	- ควบคุมความเร็วของรถภายในโครงการ เช่น ป้ายจำกัดความเร็ว สันนูลดความเร็ว เพื่อไม่ให้เกิดการฟุ้งกระจายของฝุ่นบนผิว ถนน	- โครงการมีการควบคุมความเร็วของรถ ภายในโครงการ โดยจัดให้มีป้ายจำกัด ความเร็วของรถไม่เกิน 40 กม./ชม. (รูปที่ 2.3) เพื่อไม่ให้เกิดการฟุ้งกระจายของฝุ่น บนผิวถนน สำหรับคันชะลอความเร็ว โครงการอยู่ระหว่างจัดทำคาดว่าจะแล้ว เสร็จภายในปี 2566	- ไม่พบปัญหา

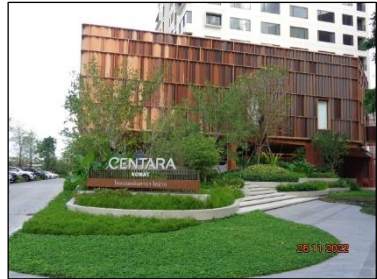
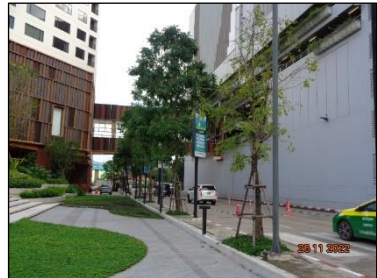
รูปที่ 2.2 พื้นที่สีเขียวภายในโครงการ

ผลกระทบสิ่งแวดล้อม	มาตรการป้องกัน และแก้ไขผลกระทบสิ่งแวดล้อม	รายละเอียดการปฏิบัติจริง	ปัญหาและ แนวทางแก้ไข	อ้างอิง
1. ทรัพยากรสิ่งแวดล้อมทาง กายภาพ (ต่อ) 1.2 คุณภาพทางอากาศ (ต่อ) 2) มลพิษทางอากาศ	- จัดให้มีพื้นที่สีเขียวภายในโครงการ ขนาดพื้นที่ รวม 860.91 ตารางเมตร เพื่อให้ต้นไม้ช่วยดูดซับ มลพิษจากที่จอดรถของโครงการ โดยพันธุ์ไม้ ที่โครงการเลือกปลูกมีอัตราการสังเคราะห์แสง 44 mol หรือคิดเป็น 1,936 กรัม/วัน ซึ่งเพียงพอ ต่อปริมาณก๊าซคาร์บอนมอนอกไซด์ที่เกิดขึ้น จากรถ 133 กรัม/ชั่วโมง	- โครงการจัดให้มีพื้นที่สีเขียวภายในโครงการ ขนาดพื้นที่ รวม 863.5 ตารางเมตร (มาตรการกำหนด 360.91 ตารางเมตร) เพื่อให้ต้นไม้ช่วยดูดซับมลพิษจากที่จอดรถ ของโครงการ โดยพันธุ์ไม้ที่โครงการ เลือกปลูกมีอัตราการสังเคราะห์แสง 44 mol หรือคิดเป็น 1,936 กรัม/วัน ซึ่งเพียงพอต่อ ปริมาณก๊าซคาร์บอนมอนอกไซด์ที่เกิดขึ้น จากรถ 133 กรัม/ชั่วโมง (รูปที่ 2.2)	- ไม่พบปัญหา

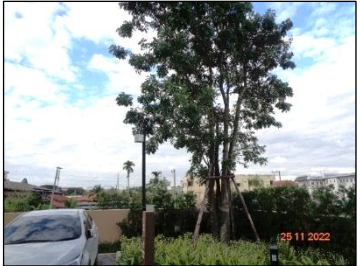
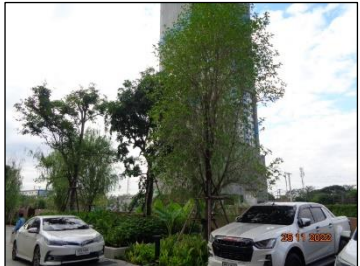
<p>รูปที่ 2.2 พื้นที่สีเขียวภายในโครงการ</p>

ผลกระทบสิ่งแวดล้อม	มาตรการป้องกัน และแก้ไขผลกระทบสิ่งแวดล้อม	รายละเอียดการปฏิบัติจริง	ปัญหาและ แนวทางแก้ไข	อ้างอิง
1. ทรัพยากรสิ่งแวดล้อม ทางกายภาพ (ต่อ) 1.3 เสียง (ต่อ)	- โครงการจัดให้มีพื้นที่สีเขียวโดยปลูกต้นไม้ต่างๆ ในโครงการ เช่น ปาล์ม กระพี้จั่น กระติง หมากเขียว เพื่อเป็นแนวกันชนช่วยลดซับเสียงระหว่างภายใน โครงการและพื้นที่ข้างเคียง	- โครงการจัดให้มีพื้นที่สีเขียวโดยปลูกต้นไม้ ต่างๆ ในโครงการ เช่น กระพี้จั่น กันเกรา สาทร เป็นต้น เพื่อเป็นแนวกันชนช่วยลดซับ เสียงระหว่างภายในโครงการและพื้นที่ ข้างเคียง (รูปที่ 2.2)	- ไม่พบปัญหา

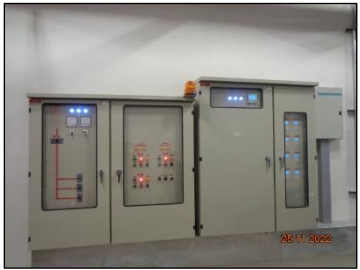
<p>รูปที่ 2.16 มิเตอร์ไฟฟ้าสำหรับระบบบำบัดน้ำเสีย</p>

ผลกระทบสิ่งแวดล้อม	มาตรการป้องกันและแก้ไขผลกระทบสิ่งแวดล้อม	รายละเอียดการปฏิบัติจริง	ปัญหาและแนวทางแก้ไข	อ้างอิง
1. ทรัพยากรสิ่งแวดล้อมทางกายภาพ (ต่อ) 1.4 คุณภาพน้ำ	<ul style="list-style-type: none"> - จัดให้มีระบบมิเตอร์ไฟฟ้าสำหรับระบบบำบัดน้ำเสีย โดยแยกจากระบบไฟฟ้าอื่นๆ เพื่อให้สามารถติดตามตรวจสอบการใช้งานของระบบบำบัดน้ำเสียได้ และให้เกิดความมั่นใจว่าโครงการจะเดินระบบบำบัดน้ำเสียตลอดระยะเวลาที่เปิดดำเนินการ 	<ul style="list-style-type: none"> - โครงการได้มีการติดตั้งระบบมิเตอร์ไฟฟ้าสำหรับระบบบำบัดน้ำเสีย โดยแยกจากระบบไฟฟ้าอื่นๆ (รูปที่ 2.16) เพื่อให้สามารถติดตามตรวจสอบการใช้งานของระบบบำบัดน้ำเสียได้ และให้เกิดความมั่นใจว่าโครงการจะเดินระบบบำบัดน้ำเสียตลอดระยะเวลาที่เปิดดำเนินการ 	<ul style="list-style-type: none"> - ไม่พบปัญหา

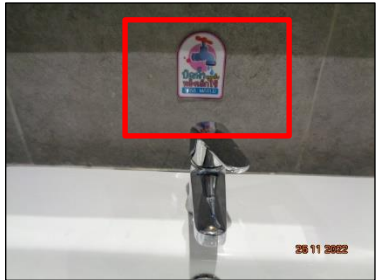
ผลกระทบสิ่งแวดล้อม	มาตรการป้องกันและแก้ไขผลกระทบสิ่งแวดล้อม	รายละเอียดการปฏิบัติจริง	ปัญหาและแนวทางแก้ไข	อ้างอิง
3. คุณค่าการใช้ประโยชน์ ของมนุษย์ 3.1 การใช้น้ำ (ต่อ)	- ติดป้ายรณรงค์การประหยัดน้ำภายในพื้นที่โครงการ	- โครงการมีการติดป้ายรณรงค์การประหยัดน้ำภายในพื้นที่โครงการ (รูปที่ 2.19)	- ไม่พบปัญหา

รูปที่ 2.19 ป้ายรณรงค์ประหยัดน้ำ
	- กำหนดให้พนักงานใช้ภาชนะรองน้ำและซักล้างอุปกรณ์ในภาชนะก่อนที่จะนำไปเช็ดถู ซึ่งจะใช้น้ำน้อยกว่าการใช้สายยางฉีดล้างทำความสะอาดโดยตรง	- โครงการกำหนดให้พนักงานใช้ภาชนะรองน้ำและซักล้างอุปกรณ์ในภาชนะก่อนที่จะนำไปเช็ดถู ซึ่งจะใช้น้ำน้อยกว่าการใช้สายยางฉีดล้างทำความสะอาดโดยตรง (รูปที่ 2.20)	- ไม่พบปัญหา

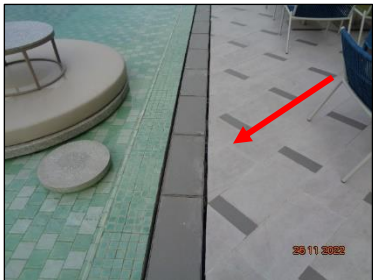
ผลกระทบสิ่งแวดล้อม	มาตรการป้องกันและแก้ไขผลกระทบสิ่งแวดล้อม	รายละเอียดการปฏิบัติจริง	ปัญหาและแนวทางแก้ไข	อ้างอิง
3. คุณค่าการใช้ประโยชน์ ของมนุษย์ 3.2 สระว่ายน้ำ (ต่อ)	มาตรการด้านโครงสร้าง - จัดให้มีที่ว่างสำหรับใช้เป็นทางเดินรอบสระว่ายน้ำ มีความกว้างไม่น้อยกว่า 1.20 เมตร ไม่ลื่น ไม่มีน้ำขัง และทำความสะอาดง่าย	- โครงการจัดให้มีที่ว่างสำหรับเป็นทางเดินรอบสระว่ายน้ำ มีความกว้าง ไม่น้อยกว่า 1.20 เมตร ไม่ลื่น ไม่มีน้ำขัง และทำความสะอาดง่าย (รูปที่ 2.24)	- ไม่พบปัญหา

<p>รูปที่ 2.23 ทางเดินรอบสระว่ายน้ำ ความกว้าง ไม่น้อยกว่า 1.20 เมตร</p>
	- พื้นสระว่ายน้ำต้องทำด้วยวัสดุแข็งแรง เรียบ ไม่ดูดซึมน้ำ ทำความสะอาดง่าย ไม่ลื่น อยู่ในสภาพดี	- สำหรับพื้นสระว่ายน้ำ โครงการทำด้วยวัสดุแข็งแรง เรียบ ไม่ดูดซึมน้ำ ทำความสะอาดง่าย ไม่ลื่น และอยู่ในสภาพดี (รูปที่ 2.24)	- ไม่พบปัญหา

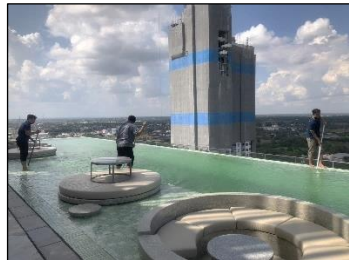
ผลกระทบสิ่งแวดล้อม	มาตรการป้องกันและแก้ไขผลกระทบสิ่งแวดล้อม	รายละเอียดการปฏิบัติจริง	ปัญหาและแนวทางแก้ไข	อ้างอิง
3. คุณค่าการใช้ประโยชน์ ของมนุษย์ 3.2 สระว่ายน้ำ (ต่อ)	มาตรการด้านความปลอดภัยและอุบัติเหตุ การจมน้ำ - จัดให้มีการรักษาความสะอาดบริเวณโดยรอบ สระว่ายน้ำอย่างสม่ำเสมอ	- โครงการมีการทำความสะอาดบริเวณ โดยรอบสระว่ายน้ำวันละ 1 ครั้ง / หลังจากปิดบริการของสระว่ายน้ำ หรือ ตามความเหมาะสม (รูปที่ 2.26)	- ไม่พบปัญหา

รูปที่ 2.26 การทำความสะอาด สระว่ายน้ำ
	- จัดให้มีการทำความสะอาดไม่ให้ขอบสระ และ ทางเดินขอบสระเปียก ลื่น ตลอดระยะเวลาที่เปิด ให้บริการสระว่ายน้ำ	- โครงการจัดให้มีการทำความสะอาดไม่ให้ ขอบสระ และทางเดินขอบสระเปียก ลื่น ตลอดระยะเวลาที่เปิดให้บริการ สระว่ายน้ำ	- ไม่พบปัญหา

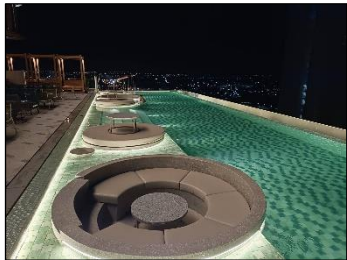
ผลกระทบสิ่งแวดล้อม	มาตรการป้องกันและแก้ไขผลกระทบสิ่งแวดล้อม	รายละเอียดการปฏิบัติจริง	ปัญหาและแนวทางแก้ไข	อ้างอิง
3. คุณค่าการใช้ประโยชน์ ของมนุษย์ 3.2 สระว่ายน้ำ (ต่อ)	- จัดให้มีการติดตั้งระบบไฟฟ้าแสงสว่างให้เพียงพอทั่วบริเวณสระว่ายน้ำ เพื่อให้มองเห็นได้ชัดเจน และต้องเปิดไฟในเวลากลางคืนกรณีที่มีการใช้งาน	- โครงการมีการติดตั้งหลอดไฟส่องสว่างเพียงพอทั่วบริเวณสระว่ายน้ำ เพื่อให้มองเห็นได้ชัดเจน และมีการเปิดไฟในเวลากลางคืนกรณีที่มีการใช้งาน (รูปที่ 2.30)	- ไม่พบปัญหา

รูปที่ 2.30 หลอดไฟส่องสว่าง บริเวณสระว่ายน้ำ
	ผลกระทบด้านคุณภาพน้ำสระว่ายน้ำ - ในการฆ่าเชื้อโรคในสระว่ายน้ำจะใช้ระบบเกลือ (Salt Chlorinator)	- โครงการมีการฆ่าเชื้อโรคในสระว่ายน้ำโดยใช้ระบบเกลือ (Salt Chlorinator) (รูปที่ 2.31)	- ไม่พบปัญหา

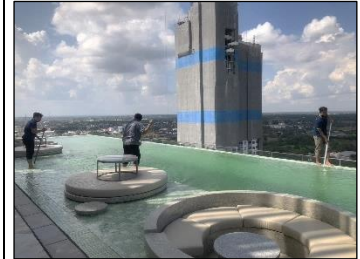
รูปที่ 2.26 การทำความสะอาด สระว่ายน้ำ

ผลกระทบสิ่งแวดล้อม	มาตรการป้องกันและแก้ไขผลกระทบสิ่งแวดล้อม	รายละเอียดการปฏิบัติจริง	ปัญหาและแนวทางแก้ไข	อ้างอิง
3. คุณค่าการใช้ประโยชน์ ของมนุษย์ 3.2 สระว่ายน้ำ (ต่อ)	ผลกระทบด้านคุณภาพน้ำสระว่ายน้ำ - ดำเนินการดูดตะกอน ล้างตะไคร่ และตกเศษผง สัปดาห์ละ 1 ครั้ง	- โครงการมีการทำความสะอาดบริเวณโดยรอบ สระว่ายน้ำวันละ 1 ครั้ง / หลังจากปิดบริการ ของสระว่ายน้ำ หรือตามความเหมาะสม (รูปที่ 2.26)	- ไม่พบปัญหา

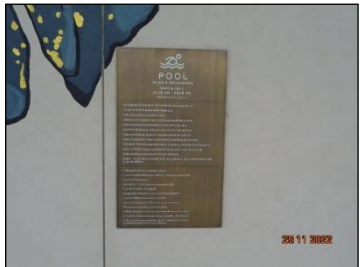
<p>รูปที่ 2.32 ข้อปฏิบัติสำหรับผู้ใช้บริการสระว่ายน้ำ</p>

ผลกระทบสิ่งแวดล้อม	มาตรการป้องกันและแก้ไขผลกระทบสิ่งแวดล้อม	รายละเอียดการปฏิบัติจริง	ปัญหาและแนวทางแก้ไข	อ้างอิง
3. คุณค่าการใช้ประโยชน์ ของมนุษย์ 3.2 สระว่ายน้ำ (ต่อ)	<p>ผลกระทบด้านคุณภาพน้ำสระว่ายน้ำ</p> <ul style="list-style-type: none"> - จัดให้มีป้ายแสดงกฎข้อปฏิบัติสำหรับผู้ใช้สระว่ายน้ำโดยมีข้อความอย่างน้อย ดังนี้ <ul style="list-style-type: none"> • ต้องสวมชุดว่ายน้ำที่สะอาดในการลงใช้สระว่ายน้ำ • จำนวนสูงสุดผู้ใช้สระว่ายน้ำ • ต้องชำระล้างร่างกายก่อนลงใช้สระว่ายน้ำทุกครั้ง และห้ามทำสระว่ายน้ำสกปรก • ผู้เป็นโรคตาแดง ผิวน้ำ หวัด หูเป็นน้ำหนอง หรือโรคติดต่ออื่น ๆ ห้ามใช้สระว่ายน้ำ • ห้ามปัสสาวะ บ้วนน้ำลาย หรือส่งน้ำมูลลงในน้ำ 	<ul style="list-style-type: none"> - โครงการมีการติดป้ายข้อปฏิบัติสำหรับผู้ใช้บริการสระว่ายน้ำโดยมีข้อปฏิบัติตามที่มาตรการฯ กำหนดอย่างเคร่งครัด (รูปที่ 2.32) 	<ul style="list-style-type: none"> - ไม่พบปัญหา

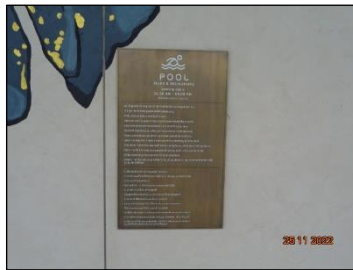
รูปที่ 2.32 ข้อปฏิบัติสำหรับ ผู้ให้บริการสระว่ายน้ำ

รูปที่ 2.14 แผนกช่าง
	- ดูแลมิให้มีการนำสัตว์ทุกชนิดเข้าไปในบริเวณ สระว่ายน้ำ	- โครงการมีการติดป้ายห้ามนำสัตว์ทุกชนิด เข้าไปในบริเวณสระว่ายน้ำโดยเด็ดขาด ตามข้อปฏิบัติสำหรับผู้ใช้บริการสระว่ายน้ำ ของโครงการ (รูปที่ 2.32)	- ไม่พบปัญหา

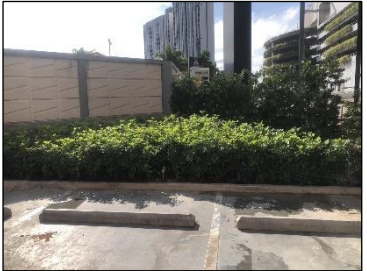
<p>รูปที่ 2.15 บ่อดิน และการปลูกต้นไม้ด้านบนบ่อดิน</p>

ผลกระทบสิ่งแวดล้อม	มาตรการป้องกันและแก้ไขผลกระทบสิ่งแวดล้อม	รายละเอียดการปฏิบัติจริง	ปัญหาและแนวทางแก้ไข	อ้างอิง
<p>3. คุณค่าการใช้ประโยชน์ของมนุษย์</p> <p>3.3 การบำบัดน้ำเสีย (ต่อ)</p>	<p>- โครงการจัดเตรียมบ่อดินขนาดพื้นที่ 8 ตารางเมตร ซึ่งที่กั้นบ่อจะใช้ปุ๋ยทรายรองไว้เพื่อป้องกันน้ำท่วม และต่อท่อก๊าซมีเทนให้ระเหยผ่านดินร่วนและปุ๋ยภายในบ่อดินดังกล่าว โดยจะปิดปากท่อก๊าซมีเทนด้วยผ้าไนลอนเพื่อป้องกันไม่ให้ภายในท่อเกิดการอุดตัน จากนั้นจะกลบท่อด้วยดินร่วนและปุ๋ยที่จัดเตรียมไว้ และปลูกต้นไม้ไว้บริเวณด้านบนของบ่อดินเพื่อให้ความชื้นอยู่ตลอดเวลา</p>	<p>- โครงการมีการจัดเตรียมบ่อดินขนาดพื้นที่ 14 ตารางเมตร ซึ่งที่กั้นบ่อจะใช้ปุ๋ยทรายรองไว้ เพื่อป้องกันน้ำท่วม และต่อท่อก๊าซมีเทนให้ระเหยผ่านดินร่วนและปุ๋ยภายในบ่อดินดังกล่าว โดยจะปิดปากท่อก๊าซมีเทนด้วยผ้าไนลอนเพื่อป้องกันไม่ให้ภายในท่อเกิดการอุดตัน จากนั้นจะกลบท่อด้วยดินร่วนและปุ๋ยที่จัดเตรียมไว้ และปลูกต้นไม้บริเวณด้านบนของบ่อดินเพื่อให้ความชื้นอยู่ตลอดเวลา (รูปที่ 2.15)</p>	<p>- ไม่พบปัญหา</p>

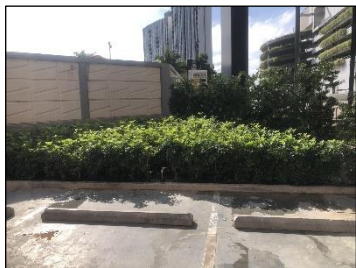
รูปที่ 2.15 บ่อดิน และการปลูกต้นไม้ ด้านบนบ่อดิน

ผลกระทบสิ่งแวดล้อม	มาตรการป้องกันและแก้ไขผลกระทบสิ่งแวดล้อม	รายละเอียดการปฏิบัติจริง	ปัญหาและแนวทางแก้ไข	อ้างอิง
3. คุณค่าการใช้ประโยชน์ ของมนุษย์ 3.3 การบำบัดน้ำเสีย (ต่อ)	- โครงการจะบำบัด Aerosol ที่เกิดจากระบบ บำบัดน้ำเสียปริมาณ 0.32 ลูกบาศก์เมตร/ วินาที โดยใช้หลักการในการกำจัดมลพิษ ทางอากาศด้วยพืช ดินและจุลินทรีย์ที่อาศัย อยู่ในดิน โดยโครงการจัดให้มีบ่อดินสำหรับ บำบัด Aerosol จำนวน 1 บ่อ ขนาดพื้นที่ 14 ตารางเมตร	- สำหรับ Aerosol ที่เกิดจากระบบบำบัด น้ำเสียปริมาณ 0.32 ลูกบาศก์เมตร/ วินาที โครงการมีการบำบัดโดยใช้หลักใน การกำจัดมลพิษทางอากาศด้วยพืช ดิน และจุลินทรีย์ที่อาศัยอยู่ในดิน โดยจัด ให้มีบ่อดินสำหรับบำบัด Aerosol จำนวน 1 บ่อ ขนาดพื้นที่ 14 ตารางเมตร (รูปที่ 2.15)	- ไม่พบปัญหา

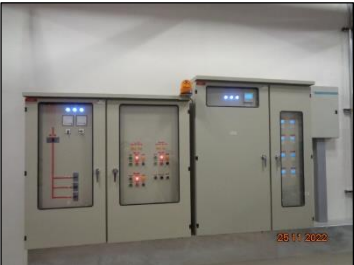
<p>รูปที่ 2.16 มิเตอร์ไฟฟ้าสำหรับระบบบำบัดน้ำเสีย</p>

ผลกระทบสิ่งแวดล้อม	มาตรการป้องกันและแก้ไขผลกระทบสิ่งแวดล้อม	รายละเอียดการปฏิบัติจริง	ปัญหาและแนวทางแก้ไข	อ้างอิง
<p>3. คุณค่าการใช้ประโยชน์ของมนุษย์</p> <p>3.3 การบำบัดน้ำเสีย (ต่อ)</p>	<p>- โครงการจะจัดให้มีระบบมิเตอร์ไฟฟ้าสำหรับระบบบำบัดน้ำเสียของโครงการโดยเฉพาะ แยกจากระบบไฟฟ้าอื่นๆ เพื่อให้สามารถติดตามตรวจสอบการใช้งานของระบบบำบัดน้ำเสียได้ และให้เกิดความมั่นใจว่าโครงการจะเดินระบบบำบัดน้ำเสียได้ตลอดระยะเวลาที่เปิดดำเนินการ</p>	<p>- โครงการได้มีการติดตั้งระบบมิเตอร์ไฟฟ้าสำหรับระบบบำบัดน้ำเสีย โดยแยกจากระบบไฟฟ้าอื่นๆ (รูปที่ 2.16) เพื่อให้สามารถติดตามตรวจสอบการใช้งานของระบบบำบัดน้ำเสียได้ และให้เกิดความมั่นใจว่าโครงการจะเดินระบบบำบัดน้ำเสียตลอดระยะเวลาที่เปิดดำเนินการ</p>	<p>- ไม่พบปัญหา</p>

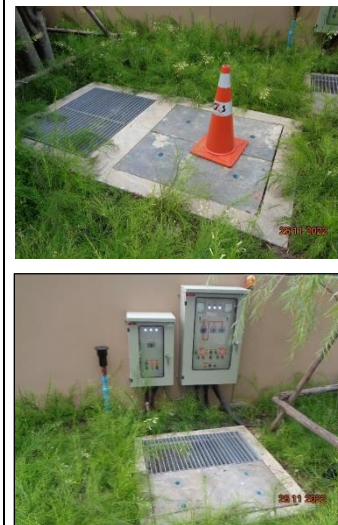
ผลกระทบสิ่งแวดล้อม	มาตรการป้องกันและแก้ไขผลกระทบสิ่งแวดล้อม	รายละเอียดการปฏิบัติจริง	ปัญหาและแนวทางแก้ไข	อ้างอิง
3. คุณค่าการใช้ประโยชน์ของมนุษย์ 3.4 การระบายน้ำ	- โครงการจะต้องจัดให้มีการทรวน้ำไว้ในพื้นที่โครงการที่สามารถรองรับน้ำหลากได้ไม่น้อยกว่า 97.5 ลูกบาศก์เมตร ทั้งนี้ โครงการจัดให้มีระบบทรวน้ำในทอระบายน้ำขนาด 0.8 เมตร ความยาวรวม 120 เมตร ความจุ 60 ลูกบาศก์เมตร คิดความจุร้อยละ 70 ของความจุทอระบายน้ำเท่ากับ 42 ลูกบาศก์เมตร และมีบ่อทรวน้ำความจุ 40 ลูกบาศก์เมตร รวมความจุ 100 ลูกบาศก์เมตร (เพียงพอต่อปริมาณน้ำหลากส่วนเกิน 97.5 ลูกบาศก์เมตร) โดยจะติดตั้งเครื่องสูบน้ำจำนวน 2 เครื่อง (ใช้งานจริง 1 เครื่อง สำรอง 1 เครื่อง) แต่ละเครื่องมีอัตราการสูบ 3.4 ลูกบาศก์เมตร/นาที่ (0.057 ลูกบาศก์เมตร/วินาที) ซึ่งไม่เกินอัตราการระบายน้ำก่อนพัฒนาโครงการ (0.057 ลูกบาศก์เมตร/วินาที)	- โครงการจัดให้มีการทรวน้ำไว้ในพื้นที่โครงการที่สามารถรองรับน้ำหลากได้ไม่น้อยกว่า 97.5 ลูกบาศก์เมตร ทั้งนี้ โครงการจัดให้มีระบบทรวน้ำในทอระบายน้ำขนาด 0.8 เมตร ความยาวรวม 120 เมตร ความจุ 60 ลูกบาศก์เมตร คิดความจุร้อยละ 70 ของความจุทอระบายน้ำเท่ากับ 42 ลูกบาศก์เมตร และมีบ่อทรวน้ำความจุ 40 ลูกบาศก์เมตร รวมความจุ 100 ลูกบาศก์เมตร (เพียงพอต่อปริมาณน้ำหลากส่วนเกิน 97.5 ลูกบาศก์เมตร) โดยติดตั้งเครื่องสูบน้ำจำนวน 2 เครื่อง (ใช้งานจริง 1 เครื่อง สำรอง 1 เครื่อง) แต่ละเครื่องมีอัตราการสูบ 3.4 ลูกบาศก์เมตร/นาที่ (0.057 ลูกบาศก์เมตร/วินาที) ซึ่งไม่เกินอัตราการระบายน้ำก่อนพัฒนาโครงการ (0.057 ลูกบาศก์เมตร/วินาที) (รูปที่ 2.32)	- ไม่พบปัญหา

<p>รูปที่ 2.13 บ่อทรวน้ำ และเครื่องสูบน้ำ จำนวน 2 เครื่อง</p>

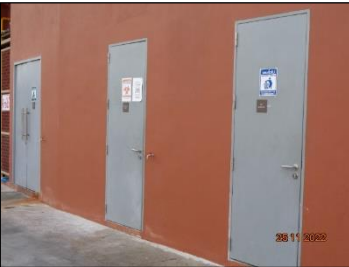
ผลกระทบสิ่งแวดล้อม	มาตรการป้องกันและแก้ไขผลกระทบสิ่งแวดล้อม	รายละเอียดการปฏิบัติจริง	ปัญหาและแนวทางแก้ไข	อ้างอิง
3. คุณค่าการใช้ประโยชน์ ของมนุษย์ 3.5 การจัดการ ขยะมูลฝอย (ต่อ)	<p>- โครงการจะจัดให้มีห้องพักมูลฝอยรวมตั้งอยู่ที่ชั้นใต้ดิน B1 แบ่งเป็น 4 ห้อง ได้แก่ ห้องพักมูลฝอยเปียก ห้องพักมูลฝอยทั่วไป ห้องพักมูลฝอยรีไซเคิล และห้องพักมูลฝอยอันตราย แยกกันอย่างชัดเจน ดังนี้</p> <p>1) ห้องพักมูลฝอยทั่วไป มีขนาดพื้นที่ 4.16 ตารางเมตร ความจุ 6.24 ลูกบาศก์เมตร (คิดที่ความสูงของมูลฝอย 1.5 เมตร) สามารถรองรับมูลฝอยแห้ง ปริมาณ 0.153 ลูกบาศก์เมตร/วัน ได้อย่างเพียงพอ 41 เท่า</p> <p>2) ห้องพักมูลฝอยเปียก มีขนาดพื้นที่ 7.84 ตารางเมตร ความจุ 11.76 ลูกบาศก์เมตร (คิดที่ความสูงของมูลฝอย 1.5 เมตร สามารถรองรับมูลฝอยย่อยสลายได้ปริมาณ 3.264 ลูกบาศก์เมตร/วัน ได้อย่างเพียงพอ 3.6 เท่า</p>	<p>- โครงการจัดให้มีห้องพักมูลฝอยรวมตั้งอยู่ที่ชั้น 1 แบ่งเป็น 4 ห้อง ได้แก่ ห้องพักมูลฝอยเปียก ห้องพักมูลฝอยทั่วไป ห้องพักมูลฝอยรีไซเคิล และห้องพักมูลฝอยอันตราย แยกกันอย่างชัดเจน (รูปที่ 2.34) พร้อมทั้งมีการบันทึกข้อมูลปริมาณมูลฝอยแต่ละชนิด และสรุปผลทุก 6 เดือน ซึ่งในช่วงเดือน ก.ย.-ธ.ค. 65 มีขยะมูลฝอยทั่วไปเกิดขึ้นจำนวน 0.255 ตัน มูลฝอยเปียก จำนวน 6.68 ตัน มูลฝอยรีไซเคิล จำนวน 0.699 ตัน และไม่มีมูลฝอยอันตรายเกิดขึ้น (ภาคผนวกที่ 14)</p>	<p>- ไม่พบปัญหา</p>

<p>รูปที่ 2.34 ห้องพักขยะมูลฝอย</p>

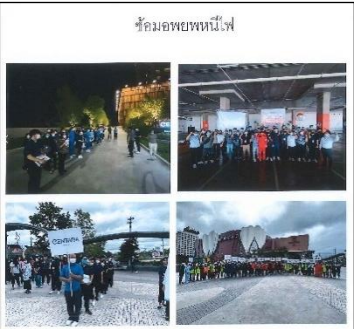
ผลกระทบสิ่งแวดล้อม	มาตรการป้องกันและแก้ไขผลกระทบสิ่งแวดล้อม	รายละเอียดการปฏิบัติจริง	ปัญหาและแนวทางแก้ไข	อ้างอิง
<p>3. คุณค่าการใช้ประโยชน์ของมนุษย์</p> <p>3.8 การป้องกันอัคคีภัย (ต่อ)</p>	<p>- จัดให้มีการซักซ้อมการอพยพหนีไฟเป็นประจำอย่างน้อย ปีละ 1 ครั้ง โดยติดต่อประสานกับเจ้าหน้าที่ของสถานีดับเพลิงเทศบาลนครนครราชสีมาให้มาจัดอบรมและซักซ้อมแผนอพยพหนีไฟให้กับโครงการ</p>	<p>- โครงการมีแผนการซักซ้อมการอพยพหนีไฟเป็นประจำอย่างน้อย ปีละ 1 ครั้ง โดยติดต่อประสานกับเจ้าหน้าที่ของสถานีดับเพลิงเทศบาลนครนครราชสีมาให้มาจัดอบรมและซักซ้อมแผนอพยพหนีไฟให้กับโครงการ ประจำปี 2565 โครงการได้จัดให้มีการฝึกอบรมดับเพลิงขั้นพื้นฐานและซักซ้อมการอพยพหนีไฟร่วมกับห้างสรรพสินค้าเซ็นทรัล พลาซ่า โคราช เมื่อวันที่ 26 ต.ค. 65 (รูปที่ 2.52) (ภาคผนวกที่ 9)</p>	<p>- ไม่พบปัญหา</p>

<p>รูปที่ 2.52 ซ้อมแผนอพยพหนีไฟ ประจำปี 2565</p>

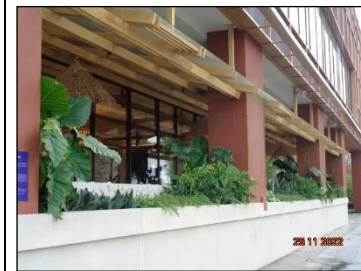
- โครงการจัดให้มีพื้นที่สีเขียวบริเวณชั้นที่ 1 เพื่อช่วยลดความร้อนที่จะเข้ามาในอาคาร	- โครงการจัดให้มีพื้นที่สีเขียวบริเวณชั้น 1 เพื่อช่วยลดความร้อนที่จะเข้ามาในอาคาร (รูปที่ 2.53)	- ไม่พบปัญหา

รูปที่ 2.53 พื้นที่สีเขียว บริเวณชั้น 1

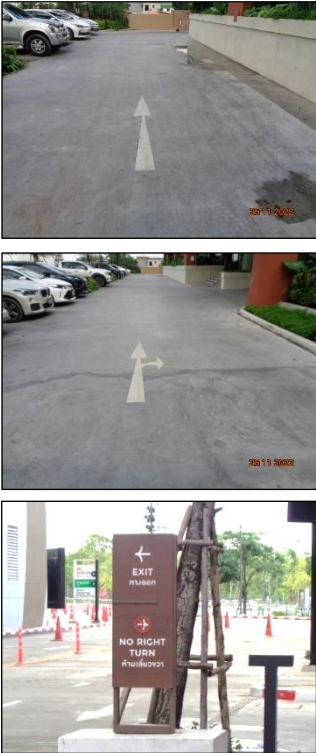
ผลกระทบสิ่งแวดล้อม	มาตรการป้องกันและแก้ไขผลกระทบสิ่งแวดล้อม	รายละเอียดการปฏิบัติจริง	ปัญหาและแนวทางแก้ไข	อ้างอิง
<p>3. คุณค่าการใช้ประโยชน์ของมนุษย์</p> <p>3.10 การจราจร</p>	<p>- จัดให้มีป้ายสัญญาณจราจรให้ชัดเจนทั้งบนพื้นทาง (แสดงทิศทางการจราจร และการแบ่งช่องจราจร) และป้ายแนะนำการจัดการจราจรบริเวณโครงการ รวมทั้งให้มีการติดตั้งป้ายสัญญาณเตือนบริเวณจุดเสี่ยงอุบัติเหตุ เช่น บริเวณทางแยกหรือบริเวณหัวมุมต่าง ๆ เพื่อช่วยลดอุบัติเหตุในการเดินทางและไม่ก่อให้เกิด ความสับสนของผู้ขับขี่ ทำให้การเคลื่อนตัวของรถในโครงการและบริเวณทางเข้า-ออกโครงการสามารถทำได้เป็นอย่างดีและปลอดภัย</p>	<p>- โครงการจัดให้มีป้ายสัญญาณจราจรชัดเจนบนพื้นทาง ตามที่มาตรการฯ กำหนด เพื่อช่วยลดอุบัติเหตุในการเดินทางและไม่ก่อให้เกิดความสับสนของผู้ขับขี่ ทำให้การเคลื่อนตัวของรถในโครงการและบริเวณทางเข้า-ออกโครงการสามารถทำได้เป็นอย่างดีและปลอดภัย (รูปที่ 2.7)</p>	<p>- ไม่พบปัญหา</p>

<p>รูปที่ 2.7 ป้ายและสัญลักษณ์จราจรภายในพื้นที่โครงการ</p>

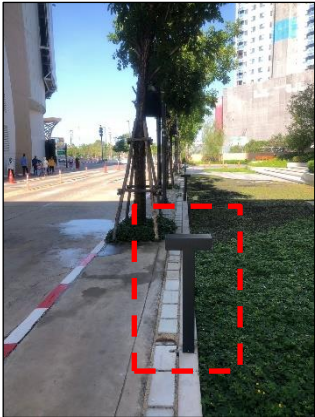
ผลกระทบสิ่งแวดล้อม	มาตรการป้องกันและแก้ไขผลกระทบสิ่งแวดล้อม	รายละเอียดการปฏิบัติจริง	ปัญหาและแนวทางแก้ไข	อ้างอิง
3. คุณค่าการใช้ประโยชน์ของมนุษย์ 3.10 การจราจร	<ul style="list-style-type: none"> - ติดตั้งไฟฟ้าแสงสว่างบริเวณทางเข้า-ออกโครงการ รวมถึงทางเข้า-ออกที่เชื่อมกับถนนส่วนบุคคล และบริเวณทางเข้า-ออกที่เชื่อมกับถนนทางหลวงแผ่นดินหมายเลข 2 (ถนนมิตรภาพ) ให้สามารถมองเห็นรถที่เข้าและออกโครงการได้อย่างชัดเจนในช่วงเวลากลางคืน 	<ul style="list-style-type: none"> - โครงการได้ติดตั้งไฟฟ้าแสงสว่างบริเวณทางเข้า-ออกโครงการ รวมถึงทางเข้า-ออกที่เชื่อมกับถนนส่วนบุคคล และบริเวณทางเข้า-ออกที่เชื่อมกับถนนทางหลวงแผ่นดินหมายเลข 2 (ถนนมิตรภาพ) ให้สามารถมองเห็นรถที่เข้าและออกโครงการได้อย่างชัดเจนในช่วงเวลากลางคืน (รูปที่ 2.56) 	<ul style="list-style-type: none"> - ไม่พบปัญหา

<p>รูปที่ 2.56 หลอดไฟส่องแสงสว่างบริเวณทางเข้า-ออกโครงการและที่เชื่อมกับถนนส่วนบุคคล</p>

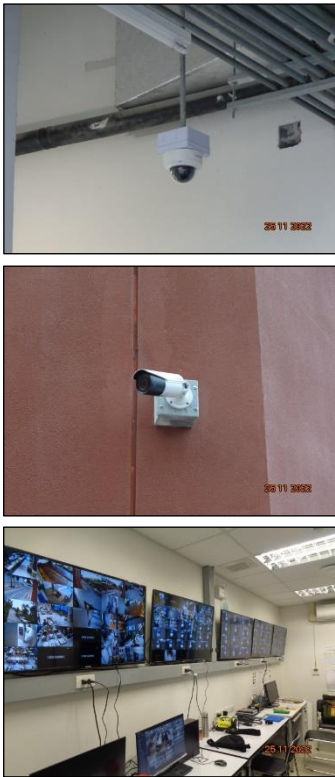
ผลกระทบสิ่งแวดล้อม	มาตรการป้องกันและแก้ไขผลกระทบสิ่งแวดล้อม	รายละเอียดการปฏิบัติจริง	ปัญหาและแนวทางแก้ไข	อ้างอิง
3. คุณค่าการใช้ประโยชน์ของมนุษย์ 3.10 การจราจร	- ติดตั้งกล้องโทรทัศน์วงจรปิด (CCTV) บริเวณภายในและภายนอกโครงการ พร้อมจัดตั้งศูนย์ควบคุมระบบจราจรภายในที่จอดรถยนต์ด้วยกล้องโทรทัศน์วงจรปิด (CCTV) เพื่อควบคุมแก้ไขปัญหาจราจรภายในและภายนอกโครงการฯ	- โครงการได้ติดตั้งกล้องโทรทัศน์วงจรปิด (CCTV) บริเวณภายในและภายนอกโครงการ พร้อมจัดตั้งศูนย์ควบคุมระบบจราจรภายในที่จอดรถยนต์ด้วยกล้องโทรทัศน์วงจรปิด (CCTV) เพื่อควบคุมแก้ไขปัญหาจราจรภายในและภายนอกโครงการฯ (รูปที่ 2.57)	- ไม่พบปัญหา

<p>รูปที่ 2.57 CCTV บริเวณภายในและภายนอกโครงการ และบริเวณที่จอดรถยนต์</p>

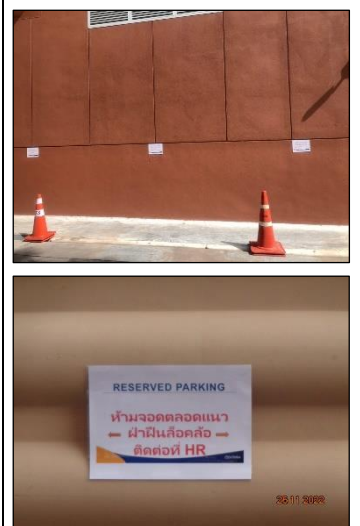
ผลกระทบสิ่งแวดล้อม	มาตรการป้องกันและแก้ไขผลกระทบสิ่งแวดล้อม	รายละเอียดการปฏิบัติจริง	ปัญหาและแนวทางแก้ไข	อ้างอิง
3. คุณค่าการใช้ประโยชน์ของมนุษย์ 3.10 การจราจร	- ห้ามจอดรถยนต์บริเวณทางเข้า-ออกจากพื้นที่โครงการและตลอดแนวถนนส่วนบุคคลเพื่อให้เกิดความคล่องตัวในการเดินรถยนต์และไม่กีดขวางทางการจราจรของรถยนต์ที่จะเข้า-ออกจากพื้นที่โครงการ	- โครงการได้ติดป้ายห้ามจอดรถยนต์บริเวณทางเข้า-ออกจากพื้นที่โครงการและตลอดแนวถนนส่วนบุคคลเพื่อให้เกิดความคล่องตัวในการเดินรถยนต์และไม่กีดขวางทางการจราจรของรถยนต์ที่จะเข้า-ออกจากพื้นที่โครงการ (รูปที่ 2.58)	- ไม่พบปัญหา

<p>รูปที่ 2.58 ป้ายห้ามจอดรถบริเวณทางเข้า-ออกจากพื้นที่โครงการและตลอดแนวถนนส่วนบุคคล</p>

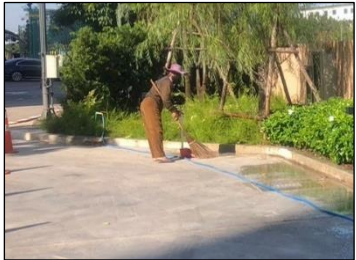
ผลกระทบสิ่งแวดล้อม	มาตรการป้องกันและแก้ไขผลกระทบสิ่งแวดล้อม	รายละเอียดการปฏิบัติจริง	ปัญหาและแนวทางแก้ไข	อ้างอิง
4. คุณค่าคุณภาพชีวิต 4.3 สุขภาพ 1) ด้านสุขภาพกาย - โรคระบบทางเดินหายใจ	- ชีดล้างทำความสะอาดถนนและทางวิ่งภายในโครงการอย่างสม่ำเสมอ	- โครงการจัดให้มีเจ้าหน้าที่คอยทำความสะอาดถนนภายในพื้นที่โครงการโดยชีดล้างถนนเป็นประจำอย่างสม่ำเสมอ (รูปที่ 2.4)	- ไม่พบปัญหา

รูปที่ 2.4 เจ้าหน้าที่คอยทำความสะอาดถนนภายในโครงการ
	- ควบคุมความเร็วของรถภายในโครงการ เช่น ป้ายจำกัดความเร็ว เพื่อไม่ให้เกิดการฟุ้งกระจายของฝุ่นบนผิวถนน	- โครงการมีการควบคุมความเร็วของรถภายในโครงการ โดยจัดให้มีป้ายจำกัดความเร็วของรถไม่เกิน 40 กม./ชม. เพื่อไม่ให้เกิดการฟุ้งกระจายของฝุ่นบนผิวถนน (รูปที่ 2.3)	- ไม่พบปัญหา

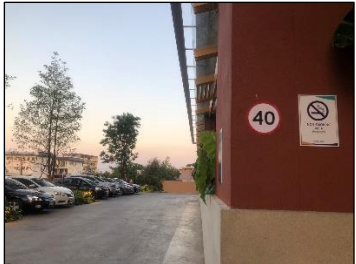
รูปที่ 2.3 ป้ายจำกัดความเร็วรถไม่เกิน 40 กม./ชม.

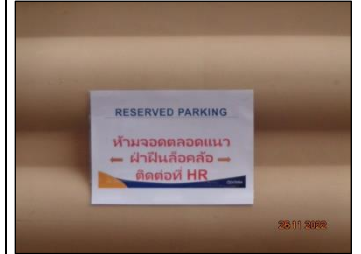
ผลกระทบสิ่งแวดล้อม	มาตรการป้องกันและแก้ไขผลกระทบสิ่งแวดล้อม	รายละเอียดการปฏิบัติจริง	ปัญหาและ แนวทางแก้ไข	อ้างอิง
<p>4. คุณค่าคุณภาพชีวิต</p> <p>4.3 สุขภาพ</p> <p>1) ด้านสุขภาพกาย</p> <p>- โรคระบบทางเดินหายใจ</p>	<p>- ติดตั้งป้ายห้ามจอดรถยนต์บริเวณที่จอดรถให้เห็นได้อย่างชัดเจน และทั่วถึง</p>	<p>- โครงการได้ติดป้ายห้ามจอดรถยนต์บริเวณทางเข้า-ออกจากพื้นที่โครงการและตลอดแนวถนนส่วนบุคคลเพื่อให้เกิดความคล่องตัวในการเดินรถยนต์และไม่กีดขวางทางการจราจรของรถยนต์ที่จะเข้า-ออกจากพื้นที่โครงการ (รูปที่ 2.58)</p>	<p>- ไม่พบปัญหา</p>

<p>รูปที่ 2.58 ป้ายห้ามจอดรถบริเวณทางเข้า-ออกจากพื้นที่โครงการและตลอดแนวถนนส่วนบุคคล</p>

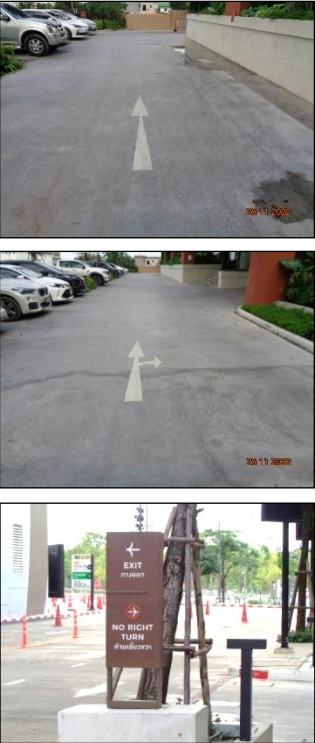
ผลกระทบสิ่งแวดล้อม	มาตรการป้องกันและแก้ไขผลกระทบสิ่งแวดล้อม	รายละเอียดการปฏิบัติจริง	ปัญหาและแนวทางแก้ไข	อ้างอิง
<p>4. คุณค่าคุณภาพชีวิต</p> <p>4.3 สุขภาพ</p> <p>1) ด้านสุขภาพกาย</p> <p>- โรคระบบทางเดินหายใจ</p>	<p>- จัดทำเครื่องหมายจราจรบนพื้นทางแบ่งช่องจราจร การเดินรถให้ชัดเจนรวมทั้งป้ายต่างๆ เพื่อให้การเคลื่อนตัวของรถในโครงการ และบริเวณทางเข้าออกโครงการสามารถทำได้อย่างดี รวดเร็ว ถูกต้อง และปลอดภัย</p>	<p>- โครงการจัดให้มีป้ายสัญญาณจราจรชัดเจนบนพื้นทาง ตามที่มาตรการฯ กำหนด เพื่อช่วยลดอุบัติเหตุในการเดินรถและไม่ก่อให้เกิดความสับสนของผู้ขับขี่ทำให้การเคลื่อนตัวของรถในโครงการและบริเวณทางเข้า-ออกโครงการสามารถทำได้อย่างดีและปลอดภัย (รูปที่ 2.7)</p>	<p>- ไม่พบปัญหา</p>

<p>รูปที่ 2.7 ป้ายและสัญลักษณ์จราจรภายในพื้นที่โครงการ</p>

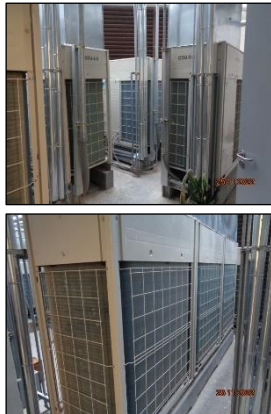
- ทำลายเชื้อ และทำความสะอาด ตลอดจนการกำจัด ตะกอนในหอผึ่งเย็นต้องทำอย่างน้อยทุก 6 เดือนหรือมากกว่าเมื่อจำเป็น	- โครงการใช้ระบบปรับอากาศแบบ VRV ซึ่งใช้การระบายความร้อนด้วยอากาศ จึงไม่มีน้ำเสีย และตะกอนเกิดขึ้น (รูปที่ 2.59)	- ไม่พบปัญหา

รูปที่ 2.59 ระบบปรับอากาศแบบ VRV

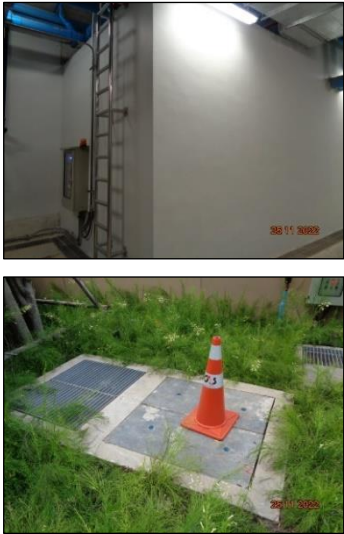
ผลกระทบสิ่งแวดล้อม	มาตรการป้องกันและแก้ไขผลกระทบสิ่งแวดล้อม	รายละเอียดการปฏิบัติจริง	ปัญหาและแนวทางแก้ไข	อ้างอิง
<p>4. คุณค่าคุณภาพชีวิต</p> <p>4.3 สุขภาพ (ต่อ)</p> <p>1) ด้านสุขภาพกาย (ต่อ)</p> <p>- โรคผิวหนัง</p>	<p>- จัดให้มีระบบบำบัดน้ำเสียชนิดเติมอากาศแบบตะกอนเร่ง (Activated Sludge) จำนวน 1 ชุด ออกแบบรองรับน้ำเสียได้ปริมาณ 300 ลูกบาศก์เมตร/วัน เพื่อบำบัดน้ำเสียให้ได้คุณภาพตามมาตรฐานน้ำทิ้งจากอาคารประเภท ก โดยมีค่า BOD ในน้ำทิ้งไม่เกิน 20 มิลลิกรัม/ลิตร ก่อนระบายผ่านถนนส่วนบุคคล และไหลลงสู่คลองส่งน้ำสายใหญ่ฝั่งซ้ายประตูระบายน้ำคนชุมต่อไป</p>	<p>- โครงการจัดให้มีระบบบำบัดน้ำเสียชนิดเติมอากาศจำนวน 1 ชุด ออกแบบรองรับน้ำเสียได้ปริมาณ 300 ลูกบาศก์เมตร/วัน ปัจจุบันมีปริมาณน้ำเสียน้อยมากระบบบำบัดยังสามารถรองรับปริมาณ น้ำเสียที่เกิดขึ้นได้ โดยในช่วงเดือน ก.ย.-ธ.ค. 65 ระบบบำบัดน้ำเสียมีประสิทธิภาพอยู่ในช่วง ร้อยละ 84.42-95.04 คิดค่าความสกปรก BOD₅ ของน้ำเสียที่เข้าระบบบำบัดน้ำเสีย (บ่อเกรอะของระบบบำบัดน้ำเสียรวม) BOD₅ เท่ากับ 41.3-137 มิลลิกรัม/ลิตร ซึ่งระบบบำบัดสามารถบำบัดน้ำเสียให้ได้คุณภาพตามมาตรฐานน้ำทิ้งก่อนระบายผ่านถนนส่วนบุคคล (ที่โครงการได้รับภาระจ่ายอม) และไหลลงสู่คลองส่งน้ำสายใหญ่ฝั่งซ้าย ประตูระบายน้ำคนชุมต่อไป (รูปที่ 2.12)</p>	<p>- ไม่พบปัญหา</p>

<p>รูปที่ 2.12 ระบบบำบัดน้ำเสีย</p>

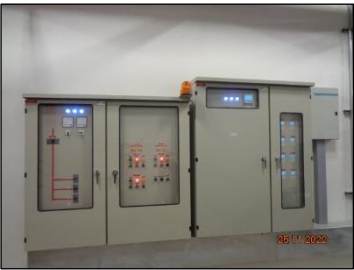
ผลกระทบสิ่งแวดล้อม	มาตรการป้องกันและแก้ไขผลกระทบสิ่งแวดล้อม	รายละเอียดการปฏิบัติจริง	ปัญหาและแนวทางแก้ไข	อ้างอิง
<p>4. คุณค่าคุณภาพชีวิต</p> <p>4.3 สุขภาพ (ต่อ)</p> <p>1) ด้านสุขภาพกาย (ต่อ)</p> <p>- โรคผิวหนัง</p>	<p>- โครงการจะจัดให้มีระบบมิเตอร์ไฟฟ้าสำหรับระบบบำบัดน้ำเสียของโครงการโดยเฉพาะ แยกจากระบบไฟฟ้าอื่นๆ เพื่อให้สามารถติดตามตรวจสอบการใช้งานของระบบบำบัดน้ำเสียได้ และให้เกิดความมั่นใจว่าโครงการจะเดินระบบบำบัดน้ำเสีย ตลอดระยะเวลาที่เปิดดำเนินการ โครงการ</p>	<p>- โครงการมีการติดตั้งระบบมิเตอร์ไฟฟ้าสำหรับระบบบำบัดน้ำเสีย โดยแยกจากระบบไฟฟ้าอื่นๆ เพื่อให้สามารถติดตามตรวจสอบการใช้งานของระบบบำบัดน้ำเสียได้ และให้เกิดความมั่นใจว่าโครงการจะเดินระบบบำบัดน้ำเสียตลอดระยะเวลาที่เปิดดำเนินการ (รูปที่ 2.16)</p>	<p>- ไม่พบปัญหา</p>

<p>รูปที่ 2.16 มิเตอร์ไฟฟ้าสำหรับระบบบำบัดน้ำเสีย</p>

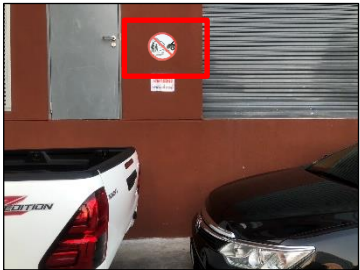
ผลกระทบสิ่งแวดล้อม	มาตรการป้องกันและแก้ไขผลกระทบสิ่งแวดล้อม	รายละเอียดการปฏิบัติจริง	ปัญหาและแนวทางแก้ไข	อ้างอิง
<p>4. คุณค่าคุณภาพชีวิต</p> <p>4.3 สุขภาพ (ต่อ)</p> <p>1) ด้านสุขภาพกาย (ต่อ)</p> <p>- ระบบการได้ยิน</p>	<p>- ติดตั้งป้ายห้ามแรงเครื่องยนต์ไว้บริเวณที่จอดรถและทางวิ่งภายในโครงการให้เห็นได้อย่างชัดเจน</p>	<p>- โครงการได้ติดตั้งป้ายห้ามแรงเครื่องยนต์ไว้บริเวณที่จอดรถและทางวิ่งภายในโครงการให้เห็นได้อย่างชัดเจน (รูปที่ 2.8)</p>	<p>- ไม่พบปัญหา</p>

<p>รูปที่ 2.8 ป้ายห้ามแรงเครื่องยนต์</p>
<p>- โรคที่มีสัตว์เป็นพาหะนำโรค</p>	<p>- จัดให้มีการทำลายแหล่งเพาะพันธุ์สัตว์พาหะนำโรค เช่น การกำจัดลูกน้ำยุงลาย เป็นต้น ภายในพื้นที่โครงการ</p>	<p>- โครงการได้ติดต่อบริษัท แอ็ดวานซ์ กรุ๊ป เอเชีย จำกัด มาทำลายแหล่งเพาะพันธุ์สัตว์พาหะนำโรค เช่น การกำจัดลูกน้ำยุงลาย เป็นต้น ภายในพื้นที่โครงการเป็นประจำเดือนละ 1 ครั้ง (รูปที่ 2.61)</p>	<p>- ไม่พบปัญหา</p>

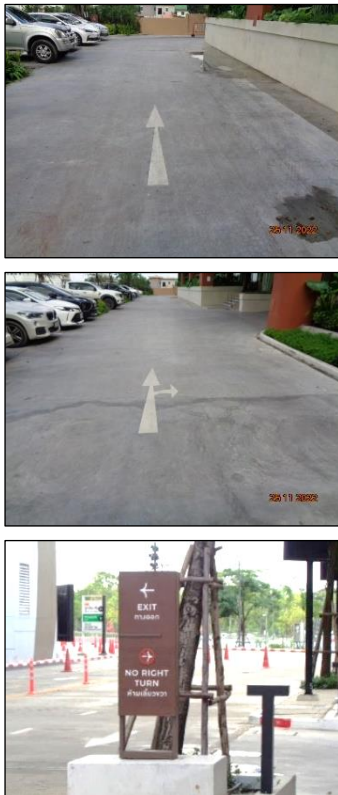
ผลกระทบสิ่งแวดล้อม	มาตรการป้องกันและแก้ไขผลกระทบสิ่งแวดล้อม	รายละเอียดการปฏิบัติจริง	ปัญหาและแนวทางแก้ไข	อ้างอิง
<p>4. คุณค่าคุณภาพชีวิต</p> <p>4.3 สุขภาพ (ต่อ)</p> <p>1) ด้านสุขภาพกาย (ต่อ)</p> <p>- อุบัติเหตุ (ต่อ)</p>	<p>- จัดทำเครื่องหมายจราจรบนพื้นทางแบ่งช่องจราจร การเดินรถรวมทั้งป้ายต่างๆ ภายในโครงการ ให้ชัดเจนเพื่อไม่ให้ผู้ขับขี่เกิดความสับสนทำให้สามารถเดินรถได้อย่างปลอดภัย</p>	<p>- โครงการจัดให้มีป้ายสัญญาณจราจรชัดเจนบนพื้นทาง ตามที่มาตรการฯ กำหนด เพื่อช่วยลดอุบัติเหตุในการเดินรถและไม่ก่อให้เกิดความสับสนของผู้ขับขี่ทำให้การเคลื่อนตัวของรถในโครงการและบริเวณทางเข้า-ออกโครงการสามารถทำได้ดีและปลอดภัย (รูปที่ 2.7)</p>	<p>- ไม่พบปัญหา</p>

<p>รูปที่ 2.7 ป้ายและสัญลักษณ์จราจรภายในพื้นที่โครงการ</p>

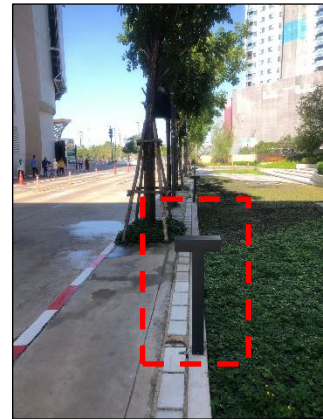
ผลกระทบสิ่งแวดล้อม	มาตรการป้องกันและแก้ไขผลกระทบสิ่งแวดล้อม	รายละเอียดการปฏิบัติจริง	ปัญหาและแนวทางแก้ไข	อ้างอิง
<p>4. คุณค่าคุณภาพชีวิต</p> <p>4.3 สุขภาพ (ต่อ)</p> <p>1) ด้านสุขภาพกาย (ต่อ)</p> <p>- อุบัติเหตุ</p>	<p>- ติดตั้งไฟฟ้าส่องสว่างบริเวณทางเข้า-ออกโครงการให้สามารถมองเห็นรถที่เข้าหรือออกโครงการได้อย่างชัดเจนในช่วงเวลากลางคืน</p>	<p>- โครงการได้ติดตั้งไฟฟ้าแสงสว่างบริเวณทางเข้า-ออกโครงการ รวมถึงทางเข้า-ออกที่เชื่อมกับถนนส่วนบุคคล และบริเวณทางเข้า-ออกที่เชื่อมกับถนนทางหลวงแผ่นดินหมายเลข 2 (ถนนมิตรภาพ) ให้สามารถมองเห็นรถที่เข้าและออกโครงการได้อย่างชัดเจนในช่วงเวลากลางคืน (รูปที่ 2.56)</p>	<p>- ไม่พบปัญหา</p>

<p>รูปที่ 2.56 หลอดไฟส่องแสงสว่างบริเวณทางเข้า-ออกโครงการและที่เชื่อมกับถนนส่วนบุคคล</p>

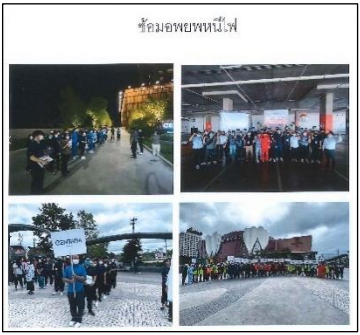
ผลกระทบสิ่งแวดล้อม	มาตรการป้องกันและแก้ไขผลกระทบสิ่งแวดล้อม	รายละเอียดการปฏิบัติจริง	ปัญหาและแนวทางแก้ไข	อ้างอิง
<p>4. คุณค่าคุณภาพชีวิต</p> <p>4.4 สุขภาพ (ต่อ)</p> <p>1) ด้านสุขภาพกาย (ต่อ)</p> <p>- อุบัติเหตุ</p>	<p>- จัดอบรมและซ้อมการอพยพคนกรณีเพลิงไหม้ โดยติดต่อประสานกับสถานีดับเพลิงเทศบาลนคร นครราชสีมา ให้มาจัดอบรมและซักซ้อมแผน อพยพหนีไฟให้กับโครงการปีละ 1 ครั้ง</p>	<p>- โครงการมีแผนการซักซ้อมการอพยพหนีไฟ เป็นประจำอย่างน้อย ปีละ 1 ครั้ง โดยติดต่อ ประสานกับเจ้าหน้าที่ของสถานีดับเพลิง เทศบาลนครนครราชสีมาให้มาจัดอบรมและ ซักซ้อมแผนอพยพหนีไฟให้กับโครงการ ประจำปี 2565 โครงการได้จัดให้มีการ ฝึกอบรมดับเพลิงขั้นพื้นฐาน และซักซ้อม การอพยพหนีไฟร่วมกับห้างสรรพสินค้า เซ็นทรัล พลาซ่า โคราช เมื่อวันที่ 26 ต.ค. 65 (รูปที่ 2.52) (ภาคผนวกที่ 9)</p>	<p>- ไม่พบปัญหา</p>	<p>ซ้อมอพยพหนีไฟ</p>

<p>รูปที่ 2.52 ซ้อมแผนอพยพหนีไฟ ประจำปี 2565</p>

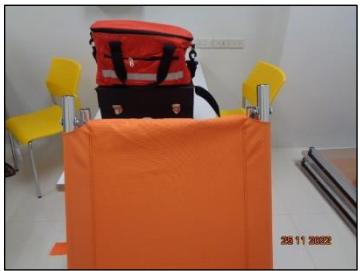
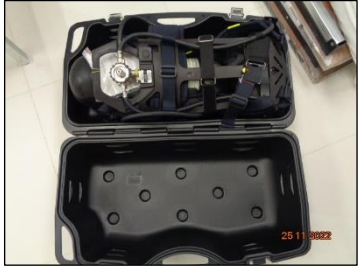
ผลกระทบสิ่งแวดล้อม	มาตรการป้องกันและแก้ไขผลกระทบสิ่งแวดล้อม	รายละเอียดการปฏิบัติจริง	ปัญหาและแนวทางแก้ไข	อ้างอิง
<p>4. คุณค่าคุณภาพชีวิต</p> <p>4.4 สุขภาพ (ต่อ)</p> <p>1) ด้านสุขภาพกาย (ต่อ)</p> <p>- อุบัติเหตุ</p>	<p>- จัดเตรียมหน่วยพยาบาลและรถพยาบาลไว้เพื่อช่วยเหลือเบื้องต้นแก่ผู้ประสบภัย และนำผู้ที่ได้รับบาดเจ็บส่งโรงพยาบาลต่อไป</p>	<p>- โครงการได้จัดเตรียมอุปกรณ์ปฐมพยาบาลเบื้องต้นไว้ เพื่อช่วยเหลือเบื้องต้นก่อนนำส่งผู้ที่ได้รับบาดเจ็บส่งโรงพยาบาล อย่างไรก็ตามหากเกิดกรณีฉุกเฉิน โครงการได้ประสานงานกับโรงพยาบาล ป.แพทย์ 1 ซึ่งอยู่ใกล้เคียงโครงการไว้เรียบร้อยแล้ว (รูปที่ 2.67)</p>	<p>- ไม่พบปัญหา</p>

<p>รูปที่ 2.67 อุปกรณ์ปฐมพยาบาลเบื้องต้น</p>

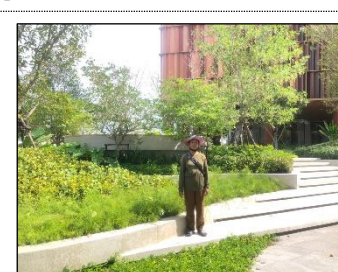
- ดูแลสภาพพื้นที่สีเขียวของโครงการให้สวยงาม และมีความสมบูรณ์อยู่ตลอดเวลา	- โครงการจัดให้มีคนสวนคอยดูแลสภาพพื้นที่สีเขียวของโครงการให้สวยงาม และมีความสมบูรณ์อยู่ตลอดเวลา (รูปที่ 2.68)	- ไม่พบปัญหา

รูปที่ 2.68 คนสวนดูแลพื้นที่สีเขียว

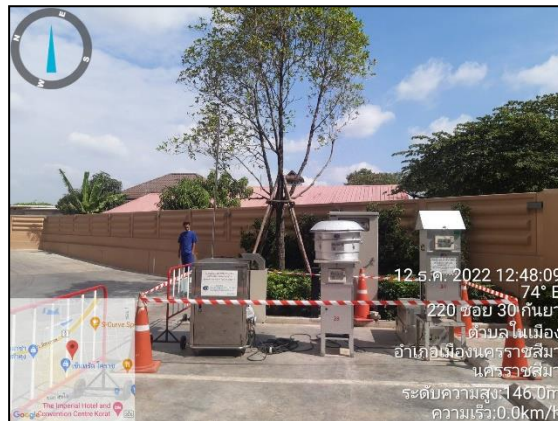
รูปที่ 3.1 การเก็บตัวอย่างคุณภาพอากาศในบรรยากาศ
บริเวณ ภายในพื้นที่โครงการ (บริเวณลานจอดรถส่งสินค้า)

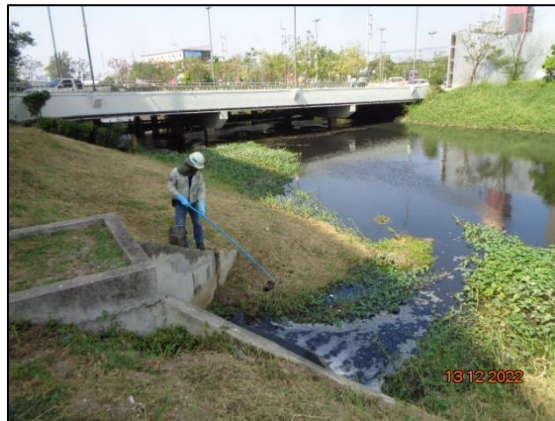
รูปที่ 3.2 การเก็บตัวอย่างคุณภาพน้ำผิวดิน บริเวณจุดระบายน้ำ

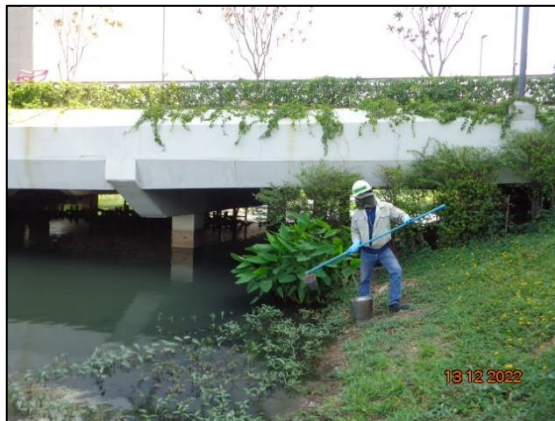
รูปที่ 3.3 การเก็บตัวอย่างคุณภาพน้ำผิวดิน บริเวณจุดก่อนระบายน้ำ ระยะ 50 เมตร

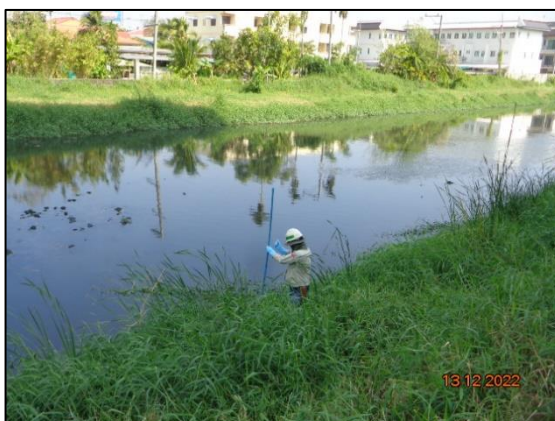
รูปที่ 3.4 การเก็บตัวอย่างคุณภาพน้ำผิวดิน บริเวณจุดหลังระบายน้ำ ระยะ 50 เมตร

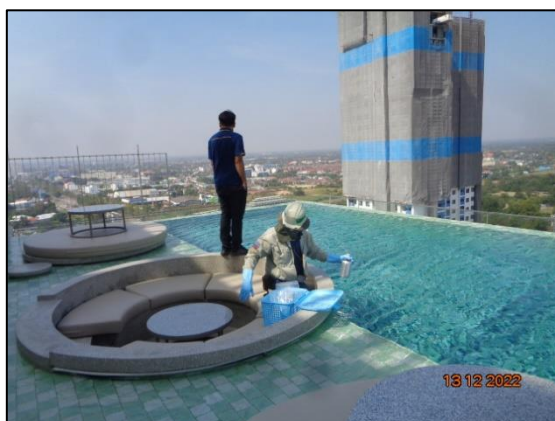
รูปที่ 3.5 การเก็บตัวอย่างคุณภาพน้ำสระว่ายน้ำ

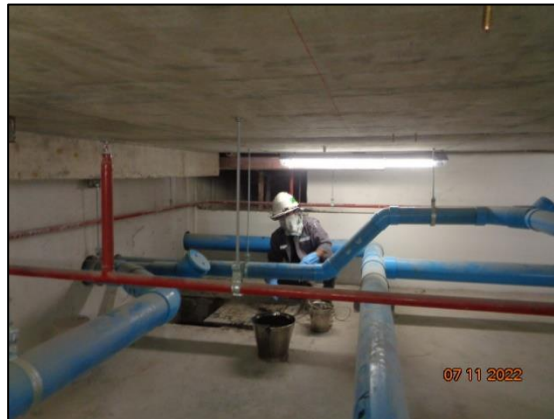
รูปที่ 3.6 การเก็บตัวอย่างคุณภาพน้ำทิ้ง บริเวณบ่อเกรอะของระบบบำบัดน้ำเสียรวม

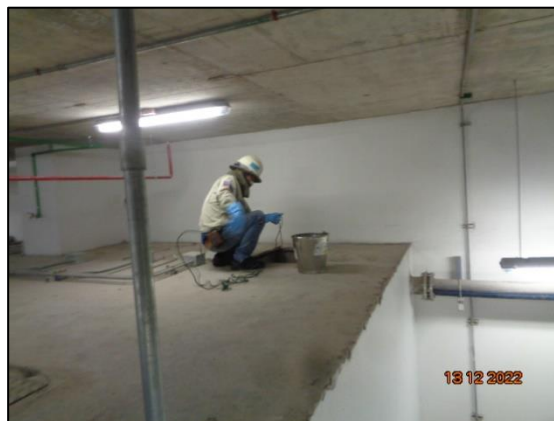
รูปที่ 3.7 การเก็บตัวอย่างคุณภาพน้ำทิ้ง บริเวณบ่อเก็บน้ำใสของระบบบำบัดน้ำเสียรวม

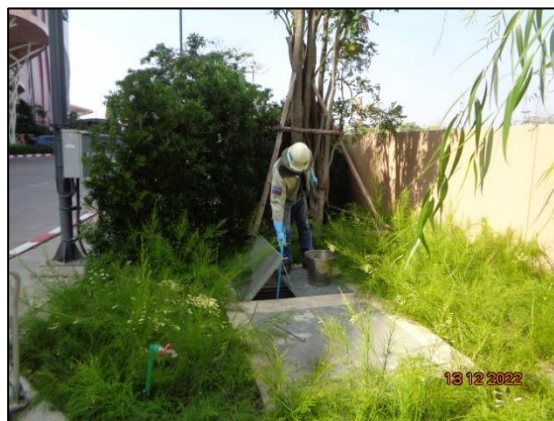
รูปที่ 3.8 การเก็บตัวอย่างคุณภาพน้ำทิ้ง บริเวณบ่อตรวจคุณภาพน้ำ

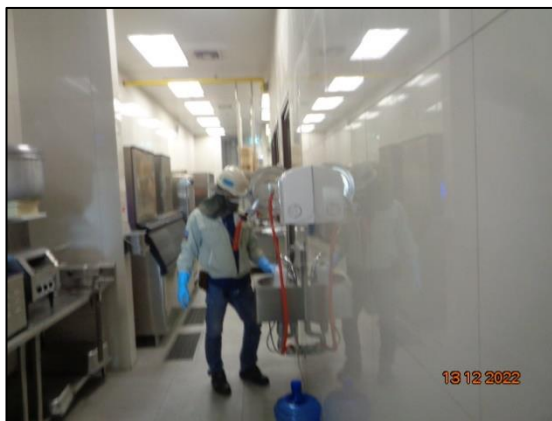
รูปที่ 3.9 การเก็บตัวอย่างคุณภาพน้ำประปา
