บทที่ 5

การปฏิบัติตามมาตรการติดตามตรวจสอบผลกระทบสิ่งแวดล้อม

ในการดำเนินงานติดตามตรวจสอบผลกระทบสิ่งแวดล้อม ทางหลวงหมายเลข 4 สายตรัง-พัทลุง ตอน บ.นาโยงเหนือ-เขาพับผ้า (บ.นาวง) จ.ตรัง (ระยะดำเนินการ) ในครั้งนี้ มีจุดเริ่มต้นของแนวเส้นทางโครงการที่ กม.1128+640 (เดิม กม.47+000) บริเวณหมู่ที่ 1 บ้านช่อง และหมู่ที่ 7 บ้านไสท่อน ตำบลช่อง อำเภอนาโยง จังหวัดตรัง และมีจุดสิ้นสุดของแนวเส้นทางโครงการที่ กม.1139+190 (เดิม กม.36+450) บริเวณหมู่ที่ 1 บ้านนาวง ตำบลบ้านนา อำเภอสรีนครินทร์ จังหวัดพัทลุง รวมระยะทางทั้งสิ้น 10.55 กิโลเมตร

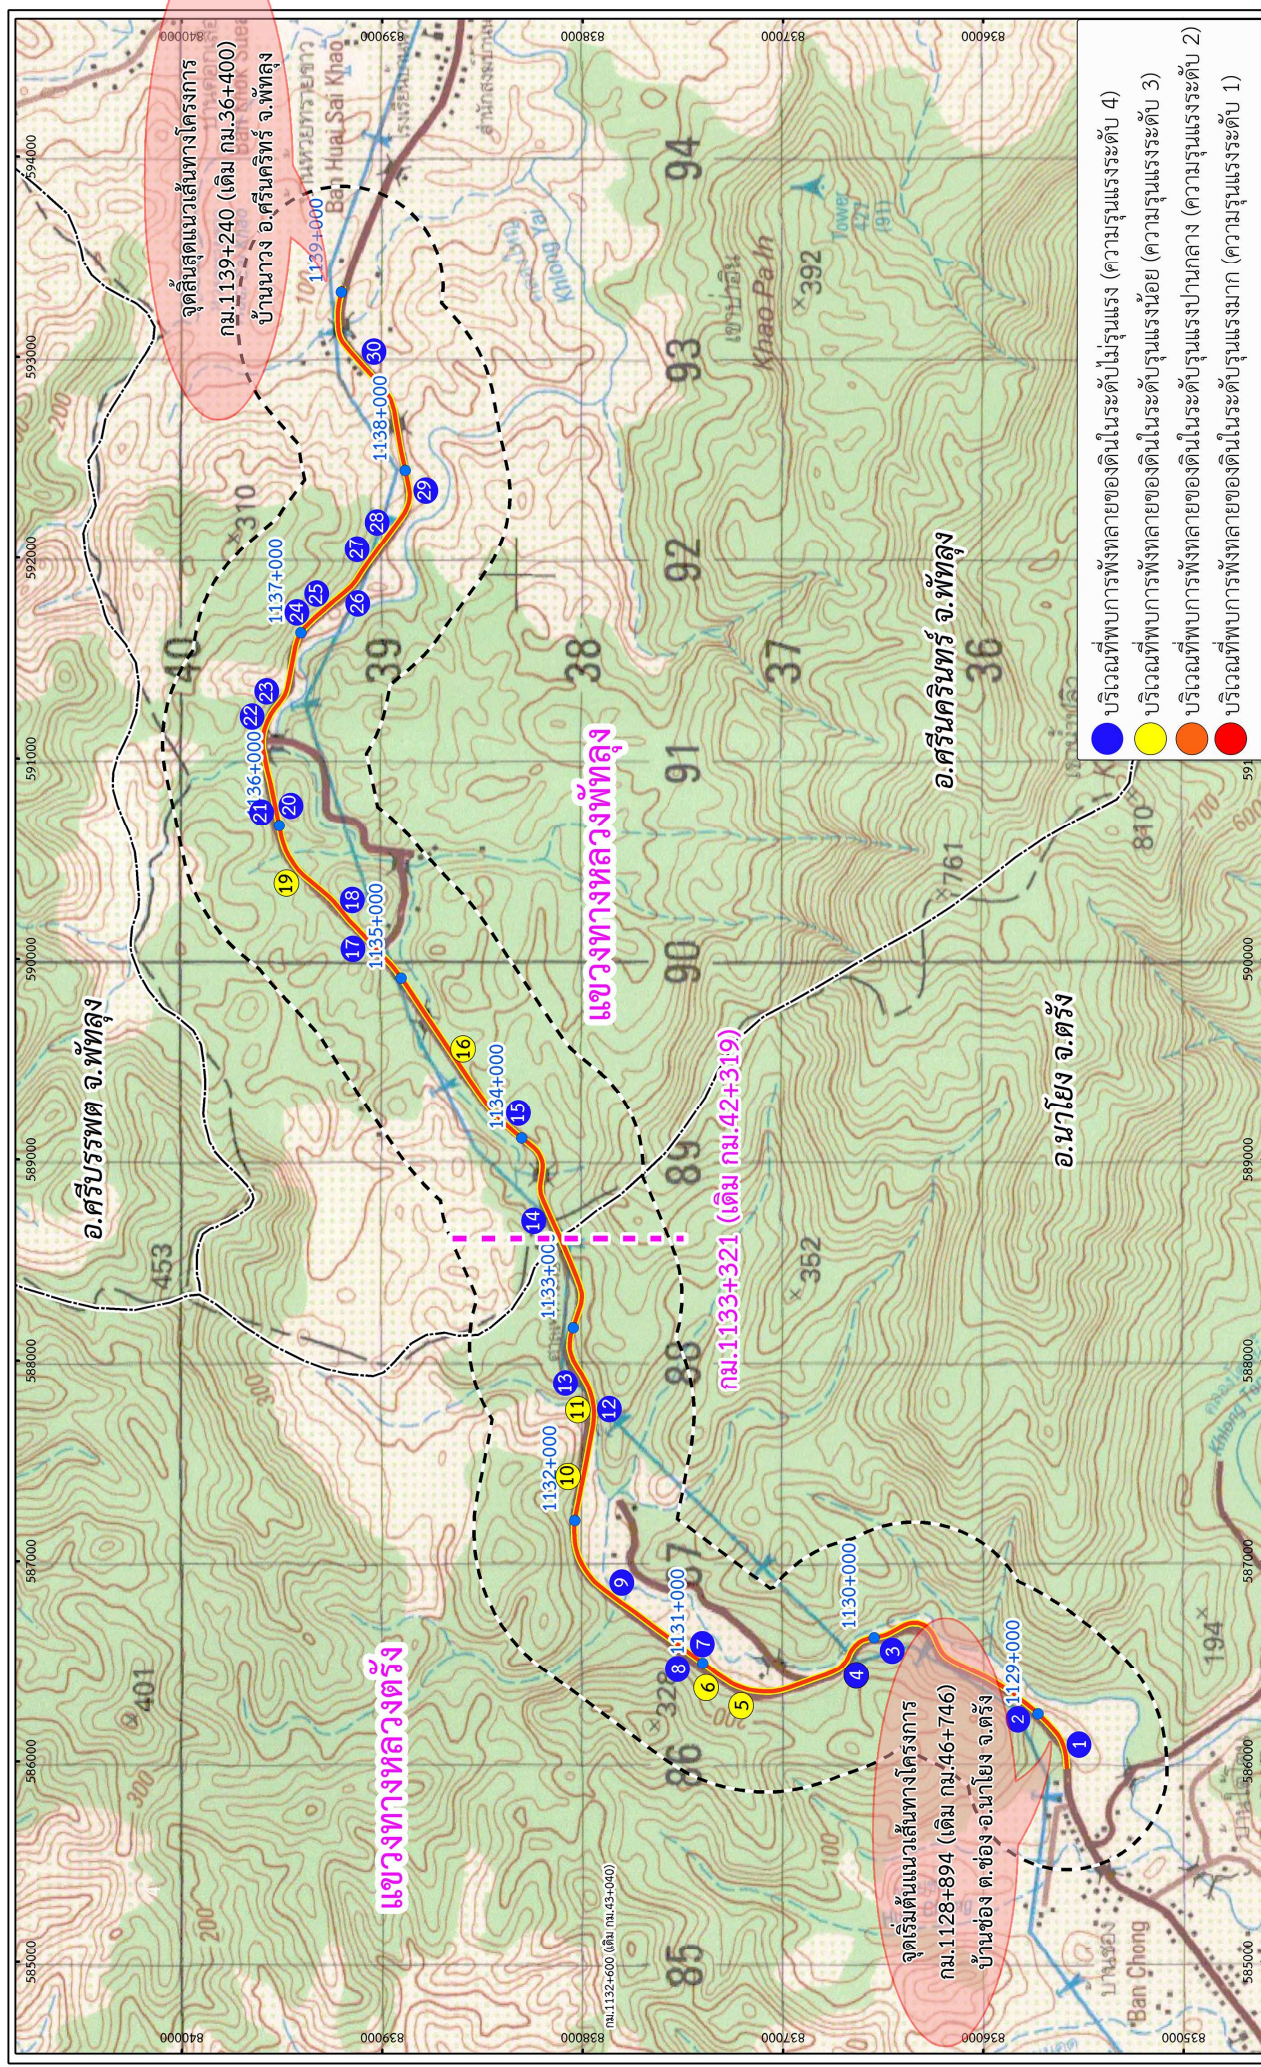
รูปที่ 5.2.1-3 ระดับความรุนแรงของการจะล้างพิษหลายของดินจากการติดตามตรวจสอบในปัจจุบัน

ตารางที่ 5.2.1-3 ระดับความรุนแรงของการพังทลายของดิน									
ผลการติดตามตรวจสอบในระยะที่ผ่านมา (สิงหาคม พ.ศ.2560)		ผลการติดตามตรวจสอบในปัจจุบัน						หมายเหตุ	
บริเวณที่พบการพังทลายของดิน จากการติดตามตรวจสอบในระยะที่ผ่านมา	ระดับความรุนแรง	บริเวณที่พบการพังทลายของดินในปัจจุบัน	ระดับความรุนแรง			ดำเนินการปรับปรุงในปีงบประมาณ พ.ศ.2560			
			มิ.ย.64	พ.ย.64	มิ.ย.65		พ.ย.65		
แนวทางการลงทุน
