บทที่ 2

การติดตามตรวจสอบการปฏิบัติตามมาตรการป้องกัน และแก้ไขผลกระทบสิ่งแวดล้อม

สำหรับการติดตามตรวจสอบผลการปฏิบัติตามมาตรการป้องกันและแก้ไขผลกระทบสิ่งแวดล้อม และ
มาตรการติดตามตรวจสอบผลกระทบสิ่งแวดล้อมโครงการ ณ รีวา เจริญนคร ระยะก่อสร้าง ระหว่างเดือน
กรกฎาคม-ธันวาคม พ.ศ. 2565 ทางบริษัทที่ปรึกษาได้ดำเนินการตรวจสอบโดยวิธีการต่างๆ ได้แก่

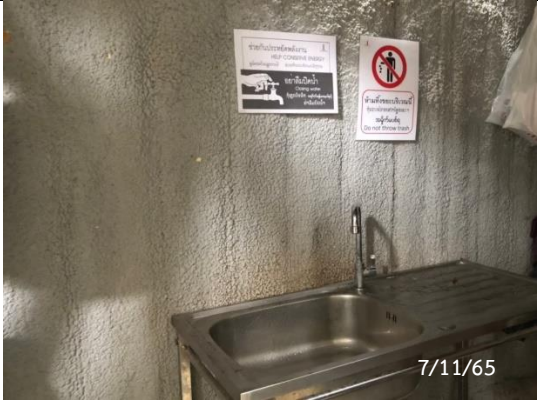
| <p>รูปที่ 2-15 ห้องสุขาในพื้นที่ก่อสร้างโครงการ</p> | <p>รูปที่ 2-16 ป้ายรณรงค์ให้คนงานใช้น้ำ และไฟฟ้าอย่างประหยัด</p> |
