ผลการปฏิบัติตามมาตรการป้องกันและแก้ไขผลกระทบสิ่งแวดล้อม และมาตรการติดตามตรวจสอบผลกระทบสิ่งแวดล้อม

ตารางที่ 2-1 ผลการตรวจสอบการปฏิบัติตามมาตรการและเงื่อนไขด้านสิ่งแวดล้อม

ประทานบัตรที่ 32304/16411

โครงการเหมืองแร่ยิปซัมและแร่แอนไฮไดรต์ ของ บริษัท เหมืองแร่บุญญวัชร จำกัด

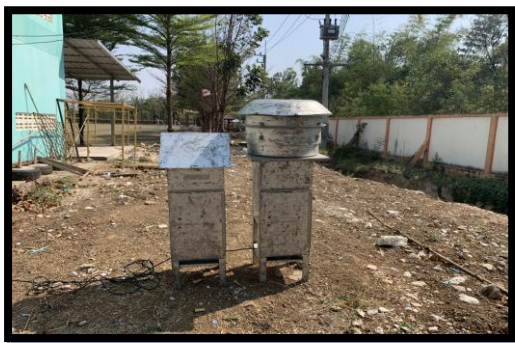
รูปที่ 2-2 การตรวจวัดคุณภาพอากาศและเสียง โรงเรียนสหชาติเศรษฐกิจวิทยา

บริเวณโรงเรียนสหชาติเศรษฐกิจวิทยา : ตรวจวัดปริมาณฝุ่นละออง (TSP) ได้เท่ากับ 0.105,0.102,0.105 มิลลิกรัม/ลูกบาศก์เมตร

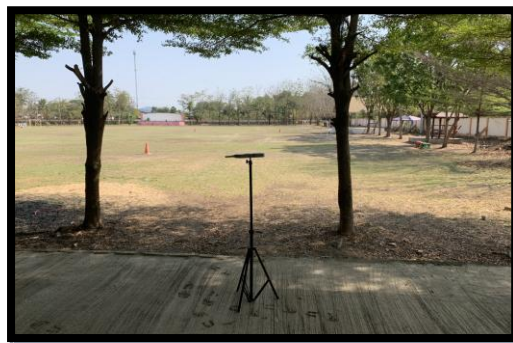
รูปที่ 2-3 การตรวจวัดคุณภาพอากาศและเสียง บ้านรังงามทางทิศตะวันตกเฉียงเหนือ

บริเวณบ้านวังงามทางทิศตะวันตกเฉียงเหนือ : ตรวจวัดปริมาณฝุ่นละออง (TSP) ได้เท่ากับ 0.124,0.119,0.117 มิลลิกรัม/ลูกบาศก์เมตร

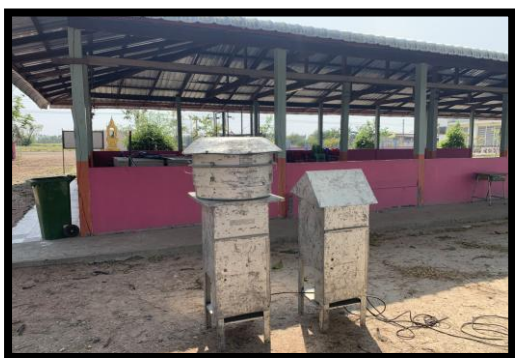
รูปที่ 2-4 การตรวจวัดคุณภาพอากาศและเสียง บ้านรังงามทางทิศตะวันตกเฉียงใต้

บริเวณบ้านวังงามทางทิศตะวันตกเฉียงใต้ : ตรวจวัดปริมาณฝุ่นละออง (TSP) ได้เท่ากับ 0.099,0.100,0.100 มิลลิกรัม/ลูกบาศก์เมตร

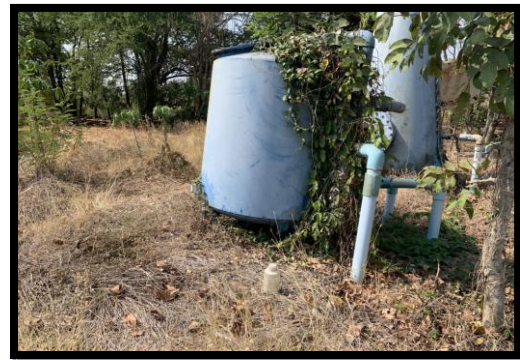
รูปที่ 2-10 การเก็บตัวอย่างน้ำใต้ดินบ้านรังราม

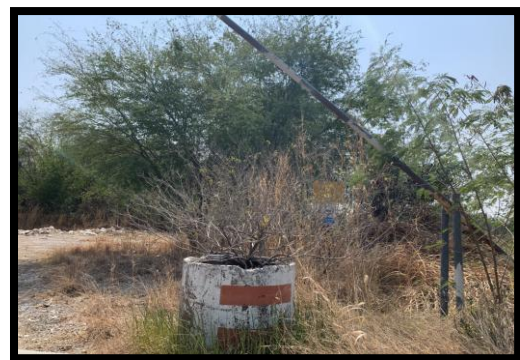
รูปที่ 2-14 ปากทางเข้าเหมือง

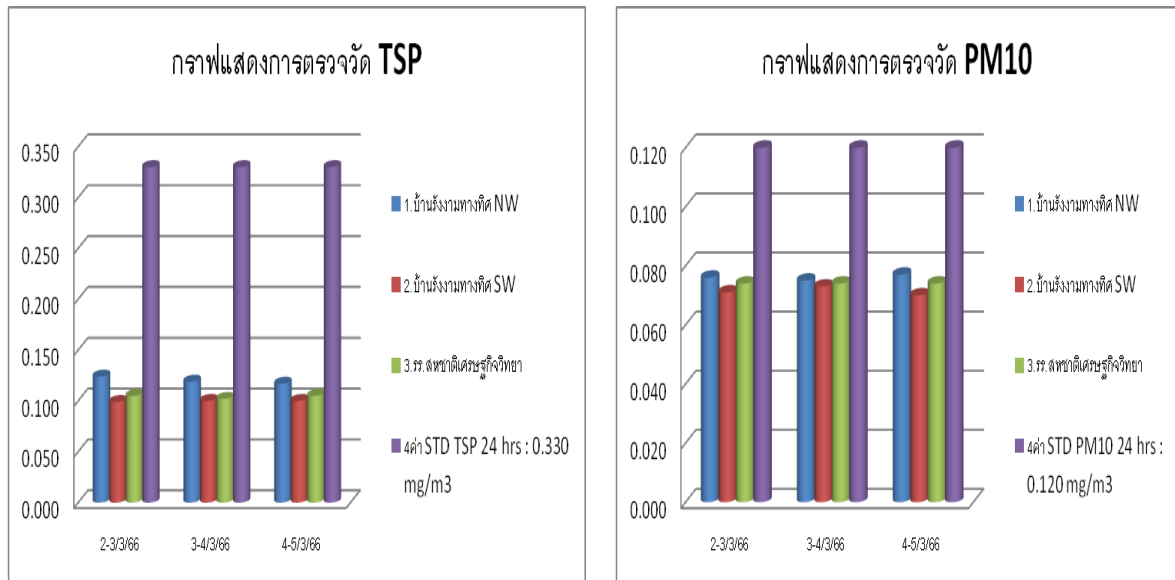
จากผลการตรวจวัดปริมาณฝุ่นละออง (TSP) ระหว่างวันที่ 2-5 มีนาคม 2566 ปรากฏผลดังตารางที่ 2-2 และรายงานผลการวิเคราะห์ในเอกสารแนบ 7 โดยสามารถสรุปรายละเอียดได้ดังนี้

รูปที่ 2-15 กราฟแสดงการตรวจวัดปริมาณฝุ่นละอองเดือนมีนาคม 2566

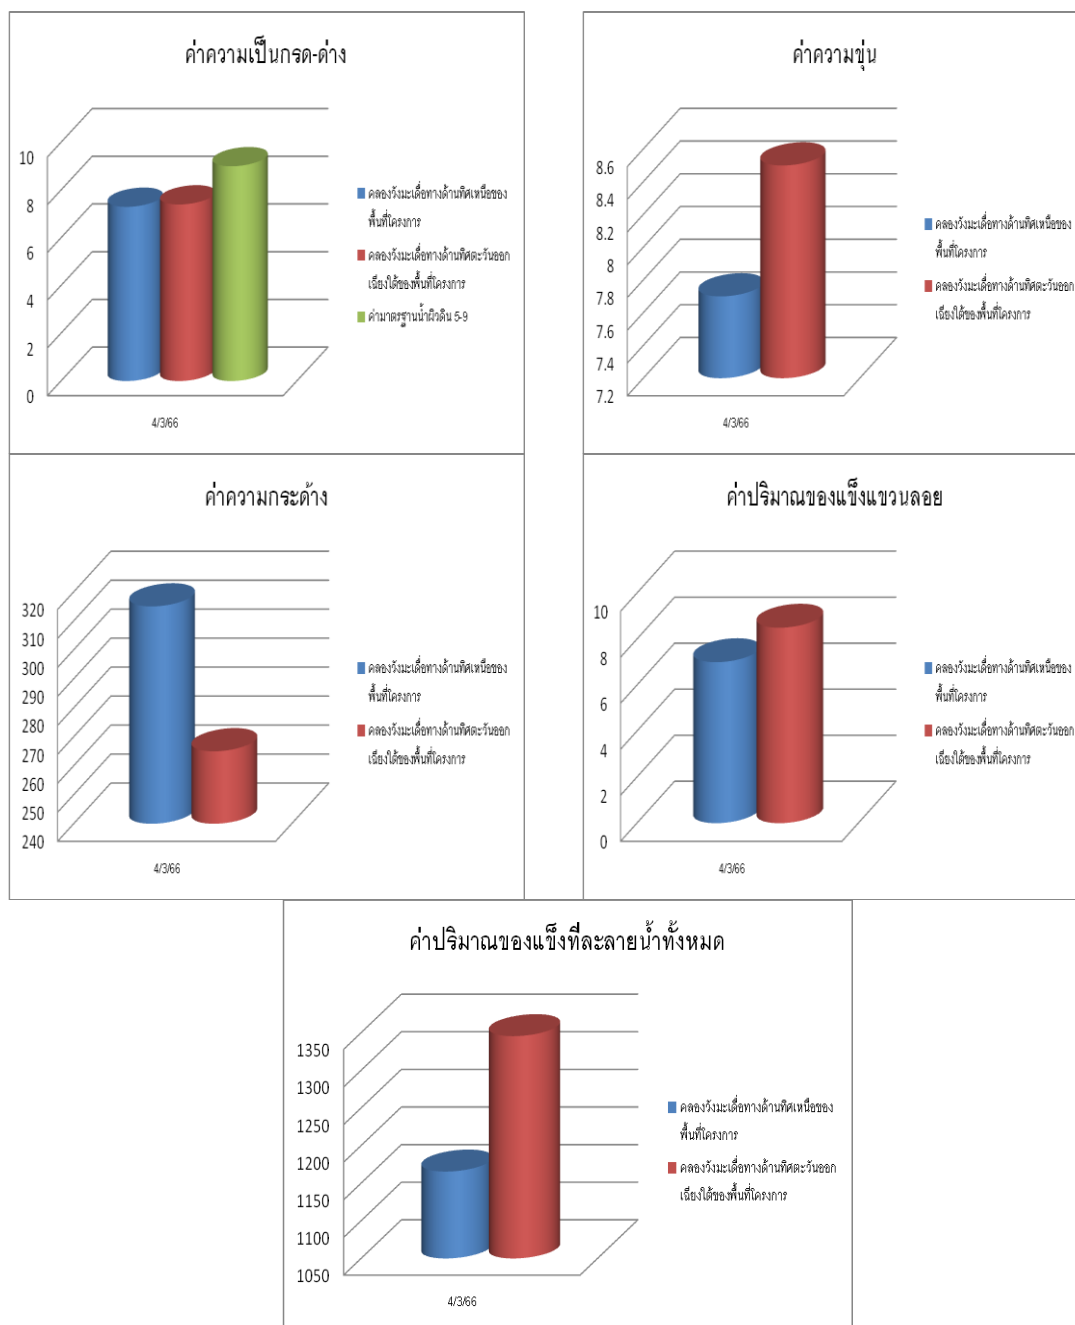
- ข้อสังเกต
- 1.คลองวังมะเตือทางด้านทิศเหนือของพื้นที่โครงการ
 - 2 .คลองวังมะเตือทางด้านทิศตะวันออกเฉียงใต้ของพื้นที่
 - 3.บ่อเหมืองของโครงการ (ยังไม่ได้ขุด)
 - 4.คลองปงทางด้านทิศตะวันตกของพื้นที่โครงการ (น้ำแข็ง)
 - 5.คลองปงทางด้านทิศใต้ของพื้นที่โครงการ (น้ำแข็ง)

รูปที่ 2-17 กราฟแสดงการตรวจวัดคุณภาพน้ำผิวดินเดือนมีนาคม 2566

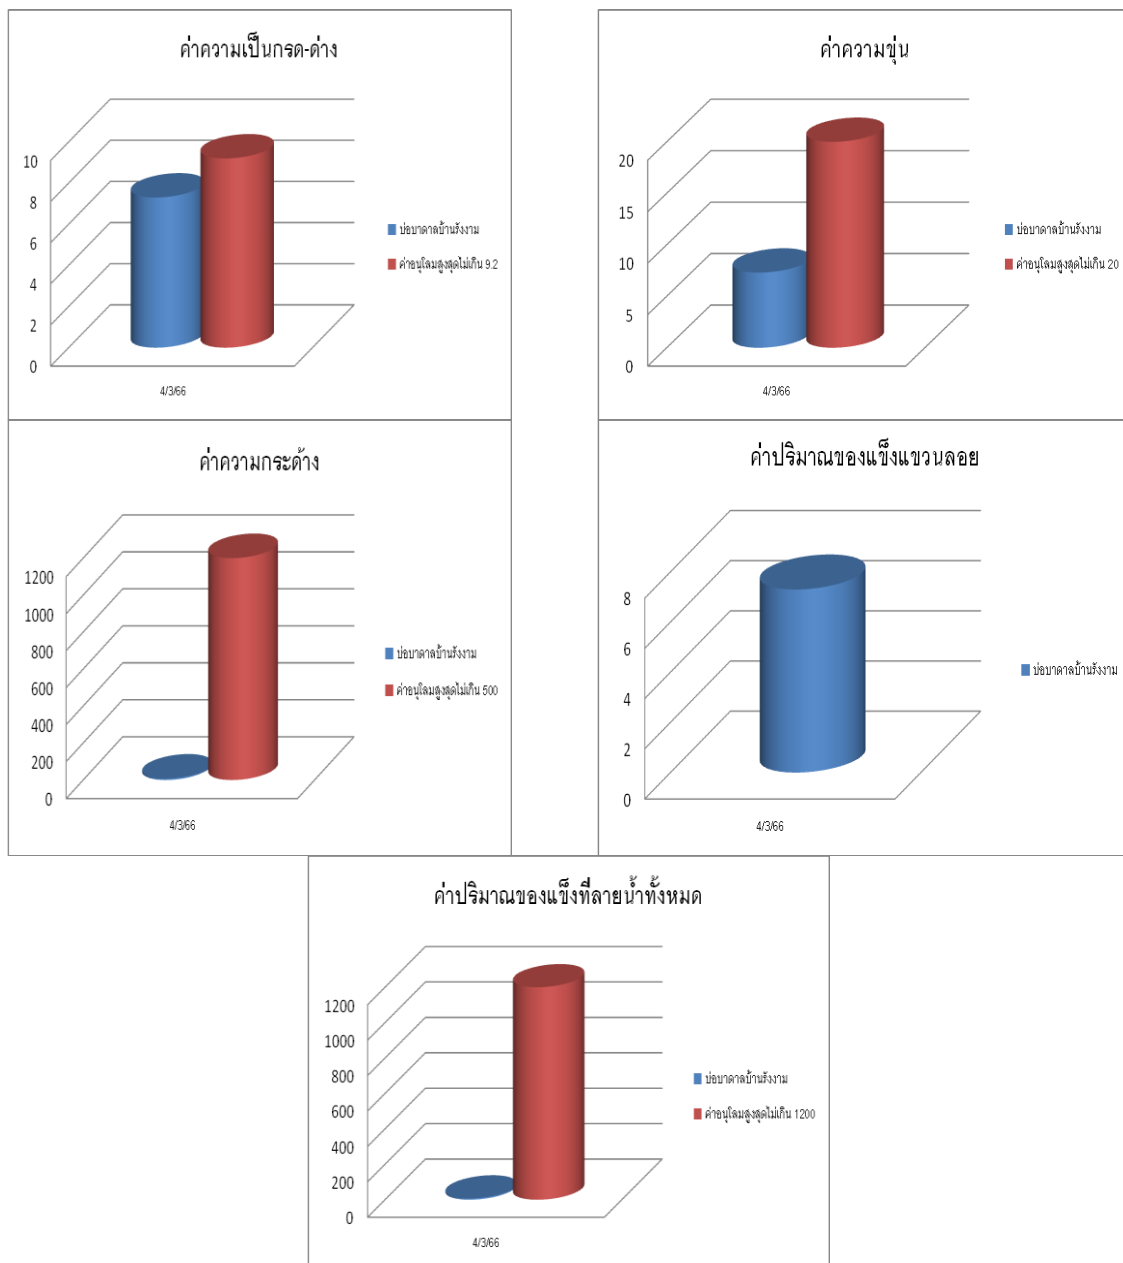
St.1 คือ บ่อบาดาลบ้านวังงาม

รูปที่ 2-18 กราฟแสดงการตรวจวัดคุณภาพน้ำใต้ดินเดือนมีนาคม 2566
