### การติดตามตรวจสอบการปฏิบัติตามมาตรการป้องกัน และแก้ไขผลกระทบสิ่งแวดล้อม

**ตารางที่ 2-1 สรุปผลการปฏิบัติตามมาตรการป้องกันและแก้ไขผลกระทบสิ่งแวดล้อม โครงการอาคารที่พักอาศัยสำหรับพนักงาน ของกรมราชทัณฑ์ประเทศไทย (ยสท.)**  
**ระหว่างเดือนมกราคม - มิถุนายน พ.ศ. 2566**

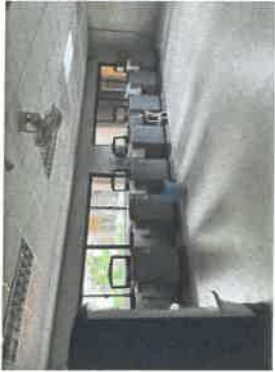
| ผลกระทบสิ่งแวดล้อม | มาตรการป้องกันและแก้ไข<br>ผลกระทบสิ่งแวดล้อม | รายละเอียดการปฏิบัติงาน | ปัญหา อุปสรรค<br>และการแก้ไข | เอกสารอ้างอิง |
|---|---|---|---|---|
| | 2) จัดให้มีการตรวจสอบสุขภาพเพื่อเฝ้าระวังปัญหาโรคระบาดและโรคติดต่อ ซึ่งอาจเกิดขึ้นกับพนักงาน เพื่อป้องกันไม่ให้เกิดการแพร่กระจายไปสู่ประชาชนใกล้เคียง และเป็นมาตรการ<br>ภาวะในการให้บริการรักษาพยาบาลจากสถานบริการ<br>ทางการแพทย์และสาธารณสุขในพื้นที่ | ปฏิบัติตามมาตรการ โดยโครงการได้จัดให้มีการตรวจสอบสุขภาพพนักงานทุกคนเป็นประจำทุกปี อย่างน้อยปีละ 1 ครั้ง โดยในปี พ.ศ. 2566 โครงการได้กำหนดให้มีการตรวจสอบสุขภาพของพนักงานหน่วยงานต่าง ๆ ตั้งแต่วันที่ 1 มีนาคม - 31 กรกฎาคม พ.ศ. 2566 | - | รูปที่ 2-53 เครื่องจักรกำลังอัดเหวี่ยง<br><br>ภาคผนวก ค-5 เอกสารการตรวจสอบสุขภาพ<br>พนักงานยาสูบส่วนกลาง |
