ภาคผนวก ค

เอกสารประกอบการปฏิบัติตาม
มาตรการติดตามตรวจสอบผลกระทบสิ่งแวดล้อม

เอกสารการจัดทำ Noise Contour Map

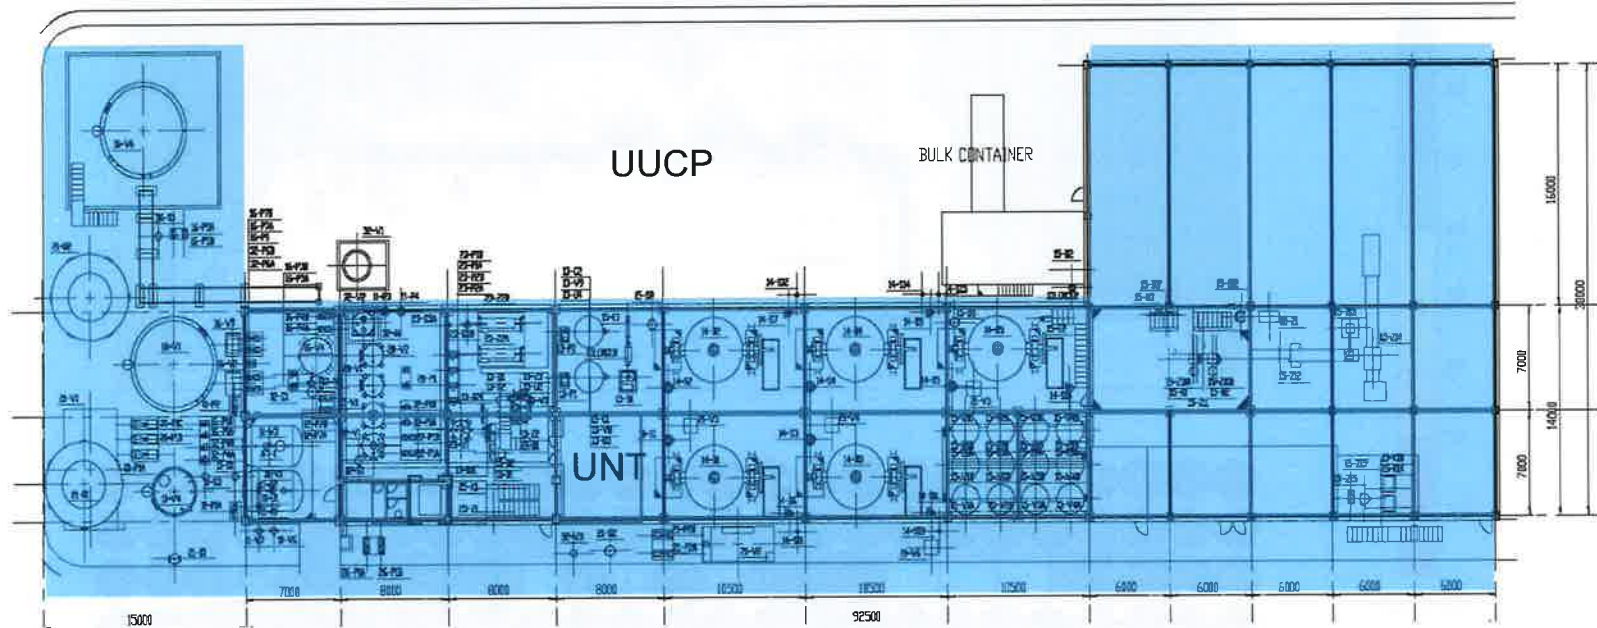
รูปที่ 1 แผนภาพแสดงพื้นที่จุดตรวจวัดระดับเสียง ภายในพื้นที่โรงงาน UNT และ UUCP
โรงงานผลิตเม็ดในส่อน-6 บริษัท อุเบะ เคมิคอลส์ (เอเชีย) จำกัด (มหาชน)
