## บทที่ 2

### การปฏิบัติตามมาตรการป้องกัน และแก้ไขผลกระทบสิ่งแวดล้อม

ตารางที่ 2.1 สรุปผลการปฏิบัติตามมาตรการป้องกัน และแก้ไขผลกระทบสิ่งแวดล้อม โครงการโรงแรมชามา เลควิว อโศก  
บริษัท เจอาร์ คิวชู บิสิเนส ดีเวลอปเม้นท์ (ไทยแลนด์) จำกัด ประจำเดือนมกราคม-มิถุนายน 2566

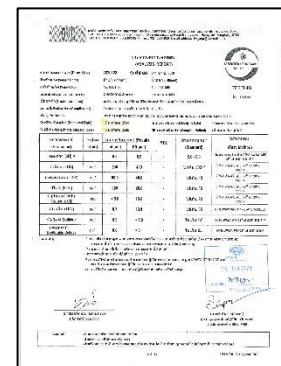
ภาคผนวกที่ 2

2. ควบคุมดูแลประสิทธิภาพของระบบบำบัดน้ำเสียของโครงการ ให้ทำงานได้ตามมาตรฐานน้ำทิ้งจากอาคารประเภท ก. ก่อนระบายออกนอกโครงการ	- โครงการได้จัดให้มีเจ้าหน้าที่ติดตามควบคุมดูแลการทำงานของระบบบำบัดน้ำเสีย เพื่อให้คุณภาพน้ำมีค่าเป็นไปตามประกาศกระทรวงทรัพยากรธรรมชาติและสิ่งแวดล้อม เรื่อง กำหนดมาตรฐานควบคุมการระบายน้ำทิ้ง จากอาคารบางประเภทและบางขนาด พ.ศ. 2548 (ประเภท ก และ ข) (ภาคผนวกที่ 2) โดยในเดือน ม.ค.-มิ.ย. 66 มีค่าเป็นไปตามเกณฑ์มาตรฐานที่กำหนดไว้	- ไม่พบปัญหา

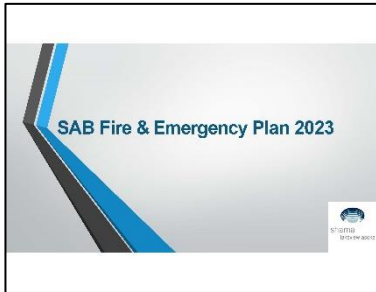
<p>ภาคผนวกที่ 4</p>
	6. จำกัดความเร็วของพาหนะทุกคันในโครงการไม่ให้เกิน 30 กม./ชม.	- โครงการได้จัดให้มีป้ายจำกัดความเร็วของรถไม่ให้เกิน 10 กม./ชม. (รูปที่ 2.5)	- ไม่พบปัญหา	รูปที่ 2.5

ผลกระทบสิ่งแวดล้อม	มาตรการป้องกันและแก้ไขผลกระทบสิ่งแวดล้อม	รายละเอียดการปฏิบัติจริง	ปัญหาและแนวทางแก้ไข	การอ้างอิง
3. การจราจร (ต่อ)	5. จัดเตรียมแผนควบคุมการจราจรในกรณีฉุกเฉิน เช่น อัคคีภัย ฯลฯ	- โครงการได้จัดให้มีแผนฉุกเฉิน เพื่อให้สามารถควบคุมการจราจรในกรณีฉุกเฉินได้ (ภาคผนวกที่ 4)	- ไม่พบปัญหา

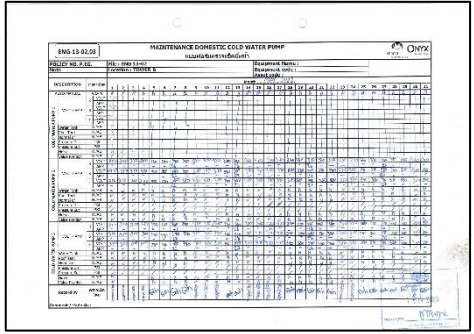
<p>ภาคผนวกที่ 5</p>

ผลกระทบสิ่งแวดล้อม	มาตรการป้องกันและแก้ไขผลกระทบสิ่งแวดล้อม	รายละเอียดการปฏิบัติจริง	ปัญหาและแนวทางแก้ไข	การอ้างอิง
4. การใช้น้ำ	1. ส่งเสริมและประชาสัมพันธ์การประหยัดน้ำให้กับผู้เข้าพักและพนักงานรับทราบปฏิบัติตามโดยการจัดบอร์ดประชาสัมพันธ์การติดตั้งป้ายเตือนให้ประหยัดน้ำภายในห้องน้ำทั้งในส่วนของโรงแรมพักสำนักงาน และพื้นที่สาธารณะอื่นๆ เป็นต้น	- โครงการได้มีการติดประกาศเพื่อส่งเสริมและประชาสัมพันธ์การประหยัดน้ำให้กับผู้เข้าพักและพนักงาน รับทราบ และปฏิบัติตาม	- ไม่พบปัญหา	-
	2. ตรวจสอบรอยรั่วของท่อจ่ายน้ำ บริเวณรอยต่อและปั้มน้ำ เพื่อลดการสูญเสียอย่างเปล่าประโยชน์	- โครงการได้จัดให้มีเจ้าหน้าที่คอยตรวจสอบรอยรั่วของท่อจ่ายน้ำ บริเวณรอยต่อ และปั้มน้ำเป็นประจำ (ภาคผนวกที่ 5)	- ไม่พบปัญหา

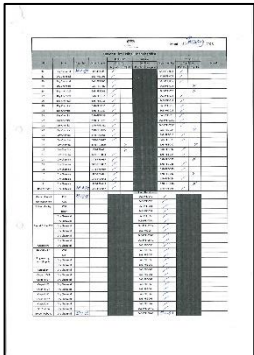
<p>ภาคผนวกที่ 12</p>

4. ตรวจสอบประสิทธิภาพของระบบป้องกัน อัคคีภัยต่างๆ เป็นประจำตามที่ระบุในคู่มือให้ พร้อมใช้งานอยู่เสมอ	- โครงการได้จัดให้มีเจ้าหน้าที่คอยตรวจสอบ ประสิทธิภาพของระบบป้องกันอัคคีภัยต่างๆ เป็นประจำ เพื่อให้พร้อมใช้งานอยู่เสมอ (ภาคผนวกที่ 12)	- ไม่พบปัญหา

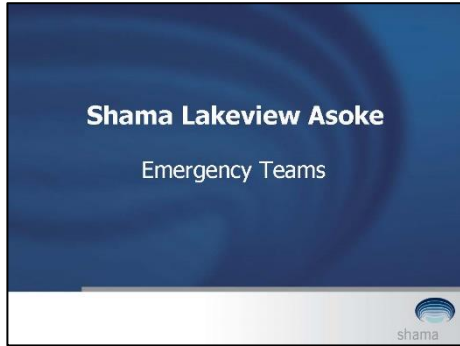
<p>ภาคผนวกที่ 13</p>

6. จัดตั้งทีมปฏิบัติการฉุกเฉินของโครงการและให้มี การฝึกอบรมเจ้าหน้าที่ภายในทีม รวมถึง เจ้าหน้าที่ที่เกี่ยวข้อง ให้มีความรู้ความชำนาญ ในการปฏิบัติตามมาตรการ/แผนฉุกเฉินดังกล่าว	- โครงการจัดตั้งทีมปฏิบัติการฉุกเฉินของ โครงการ และให้มีการฝึกอบรมเจ้าหน้าที่ ภายในทีม (ภาคผนวกที่ 13)	- ไม่พบปัญหา

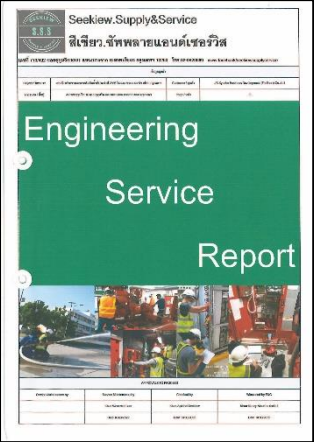
ผลกระทบสิ่งแวดล้อม	มาตรการป้องกันและแก้ไขผลกระทบสิ่งแวดล้อม	รายละเอียดการปฏิบัติจริง	ปัญหาและแนวทางแก้ไข	การอ้างอิง
10. การสาธารณสุข (ต่อ)	มาตรการในการจัดระบบปรับอากาศ			
	1. ซ่อมแซม ดูแล และบำรุงรักษาระบบปรับอากาศให้อยู่ในสภาพที่ดีและสะอาดพร้อมที่จะใช้งานได้ตลอดเวลา	- โครงการมีการซ่อมแซม ดูแล และบำรุงรักษาระบบปรับอากาศให้อยู่ในสภาพที่ดีและสะอาดพร้อมที่จะใช้งานได้ตลอดเวลา	- ไม่พบปัญหา	-
	2. ทำความสะอาดถังพักน้ำและบ่อเก็บน้ำเมื่อตรวจความสกปรก และให้ระบายตะกอนกันถึงทั้ง 1-2 ครั้ง/ปี	- โครงการได้มีการทำความสะอาดถังพักน้ำและบ่อเก็บน้ำเป็นประจำ โดยล่าสุดสำหรับปี 2565 ได้ล้างทำความสะอาดถังพักน้ำและตรวจสอบความเสียหายเรียบร้อยแล้ว (ภาคผนวกที่ 18) สำหรับ ปี 2566 จะดำเนินการในช่วงปลายปีรายละเอียดจะรายงานในรายงานฉบับต่อไป	- ไม่พบปัญหา
