### ผลการปฏิบัติตามมาตรการป้องกัน แก้ไข และลดผลกระทบสิ่งแวดล้อม

## ตารางที่ 2.1 สรุปผลการปฏิบัติตามมาตรการป้องกัน แก้ไข และลดผลกระทบสิ่งแวดล้อม

โครงการทำเรือแหลมฉบัง A2 ของ บริษัท ไทยแหลมฉบัง เทอร์มินัล จำกัด ประจำปีเดือนมกราคม-มิถุนายน 2566

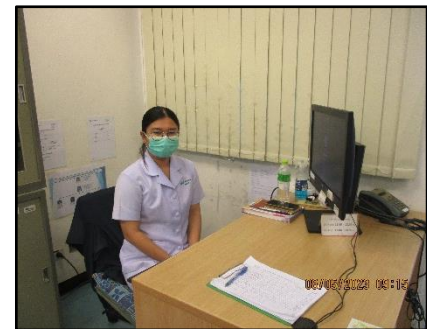
ผลกระทบสิ่งแวดล้อม	มาตรการป้องกัน แก้ไข และลดผลกระทบ	รายละเอียดการปฏิบัติจริง	ปัญหาและแนวทางแก้ไข	อ้างอิง
8. สาธารณสุข (ต่อ)		<p>- ทางโครงการได้จัดให้มีห้องปฐมพยาบาลพร้อมเวชภัณฑ์และพยาบาลประจำ 1 คน (รูปที่ 2.16) ประจำอยู่ที่ A3 และยังจัดให้มีตู้ยาสามัญประจำบ้าน (รูปที่ 2.17) นอกจากนี้ยังมีรถตู้บริษัทเตรียมพร้อมไว้สำหรับเหตุฉุกเฉิน (รูปที่ 2.18) และมีการติดต่อกับโรงพยาบาลวิภาวดี แหลมฉบัง และโรงพยาบาลพญาไท ศรีราชา ในกรณีที่เกิดเหตุฉุกเฉิน โดยทางโครงการได้ดำเนินการตรวจสุขภาพทั่วไปให้แก่พนักงานครั้งล่าสุดเมื่อวันที่ 16, 17, 23 และ 30 พฤศจิกายน และ 2, 20 ธันวาคม 2565 โดยโรงพยาบาลพญาไท ศรีราชา (ภาคผนวกที่ 12) สำหรับปี 2566 จะดำเนินการช่วงปลายปีและจะรายงานให้ทราบในฉบับต่อไป</p>	- ไม่พบปัญหา

<p>รูปที่ 2.16 ห้องปฐมพยาบาล เวชภัณฑ์ และพยาบาลประจำ</p>

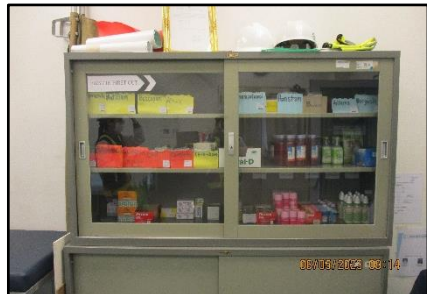
<p>รูปที่ 2.17 ตู้ยาสามัญประจำบ้านในสำนักงาน</p>

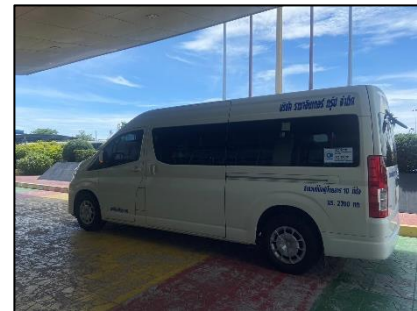
<p>รูปที่ 2.18 รถตู้บริษัทที่เตรียมพร้อมไว้สำหรับเหตุฉุกเฉิน</p>

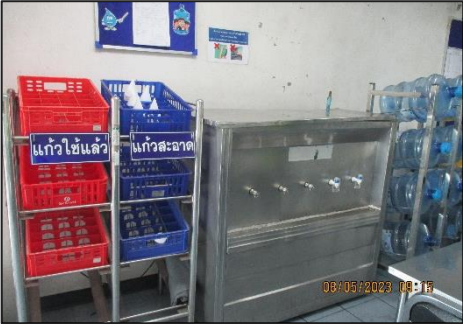
<p>พิธีเปิดการแข่งขันฟุตบอล 7 คน ครั้งที่ 10/2562</p> <p>วันที่ 6 สิงหาคม 2562 บริษัท ไทยแหลมฉบัง เทอร์มินัล จำกัด ได้จัดกิจกรรมการแข่งขันฟุตบอล 7 คน ครั้งที่ 10/2562 โดยมีพนักงานและครอบครัวเข้าร่วมการแข่งขัน ณ สนามกีฬาของบริษัท</p>
		- จัดหาและติดตั้งถังน้ำดื่มที่สะอาดให้พนักงานภายในโครงการอย่างเพียงพอ (รูปที่ 2.19) โดยจัดไว้ที่อาคารสำนักงานทุกชั้น , อาคารซ่อมบำรุง, อาคารคลังสินค้า และอาคารหน้าท่าอย่างละ 1 จุด	- ไม่พบปัญหา

<p>รูปที่ 2.19 ถังน้ำดื่มภายในตัวอาคาร</p>

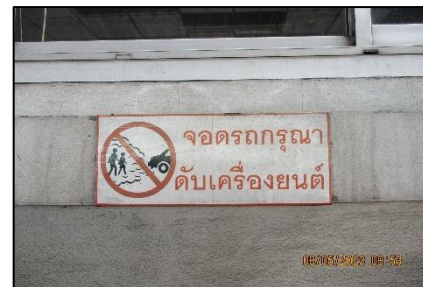
ผลกระทบสิ่งแวดล้อม	มาตรการป้องกัน แก้ไข และลดผลกระทบ	รายละเอียดการปฏิบัติจริง	ปัญหาและแนวทางแก้ไข	อ้างอิง
8. สาธารณสุข (ต่อ)	- ควบคุมเสียงและควันไอเสียจากรถ และเรือ	- ทางโครงการได้ควบคุมเสียง และควันไอเสียจากรถ และเรือที่เข้ามาภายในโครงการ โดยติดป้าย “จอดรถกรุณาดับเครื่องยนต์” ในบริเวณที่จอดรถยนต์ และบริเวณท่าเทียบเรือของโครงการ (รูปที่ 2.22)	- ไม่พบปัญหา

<p>รูปที่ 2.22 ป้ายควบคุมเสียง และควันไอเสียจากรถยนต์</p>
	- จัดระเบียบการจอดเรือ และดับเครื่องยนต์ขณะจอดตามความเหมาะสม	- ปฏิบัติตามมาตรการ โดยทำเรือแหลมฉบังเป็นผู้ดูแล และจัดระเบียบการจอดเรือ	- ไม่พบปัญหา	-

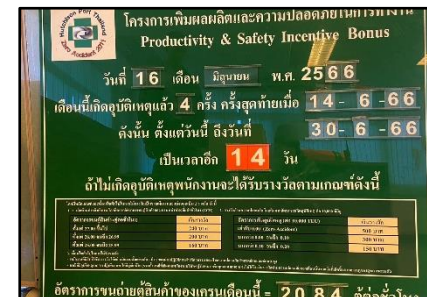
ผลกระทบสิ่งแวดล้อม	มาตรการป้องกัน แก้ไข และลดผลกระทบ	รายละเอียดการปฏิบัติจริง	ปัญหาและแนวทางแก้ไข	อ้างอิง
9. อาชีวอนามัยและความปลอดภัย (ต่อ)		และมีกิจกรรมรณรงค์ลดอุบัติเหตุและเพิ่มประสิทธิภาพในการทำงาน ได้แก่ กิจกรรม Safety week กิจกรรม Safety Quiz และโครงการ Productivity-Safety Incentive groups รวมทั้งมีการติดป้ายสถิติความปลอดภัยภายในพื้นที่โครงการ (รูปที่ 2.24) นอกจากนี้ ทางโครงการยังทำกิจกรรม KYT (ภาคผนวกที่ 17) ก่อนเริ่มทำงานทุกเช้า

<p>รูปที่ 2.24 ป้ายสถิติความปลอดภัย</p>

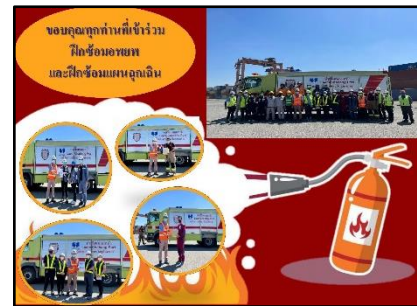
ผลกระทบสิ่งแวดล้อม	มาตรการป้องกัน แก้ไข และลดผลกระทบ	รายละเอียดการปฏิบัติจริง	ปัญหาและแนวทางแก้ไข	อ้างอิง
9. อาชีวอนามัยและความปลอดภัย (ต่อ)	- การทำเรือแหลมฉบัง จะต้องดำเนินการประสานงานกับหน่วยงานควบคุมดับเพลิงในท้องถิ่น เช่น จัดให้มีเรือและรถดับเพลิงประจำอยู่ที่โครงการอย่างน้อย 1 ลำ และ 1 คัน ตามลำดับ	- ทางโครงการได้ประสานงานกับท่าเรือแหลมฉบัง และเทศบาลนครแหลมฉบัง ในการรับบริการรถ และเรือดับเพลิง โดยปัจจุบันหน่วยดับเพลิงท่าเรือแหลมฉบัง มีรถดับเพลิงทั้งหมด 4 คัน และเรือดับเพลิง 5 ลำ รวมทั้งชุดปฏิบัติการดับเพลิง และชุดกู้ภัยสารเคมี ซึ่งพร้อมอำนวยความสะดวกให้แก่ท่าเทียบเรือในท่าเรือแหลมฉบัง (รูปที่ 2.25 และ 2.26) และทางโครงการได้จัดฝึกซ้อมแผนฉุกเฉิน ร่วมกับท่าเรือแหลมฉบังและหน่วยดับเพลิงเทศบาลนครแหลมฉบัง รวมทั้งจัดกลุ่มเพื่อประสานงานระหว่างเจ้าหน้าที่ความปลอดภัยท่าเรือ และหน่วยดับเพลิงท่าเรือแหลมฉบัง ทั้งนี้ ทางโครงการได้มีการฝึกซ้อมแผนฉุกเฉินปีละ 1 ครั้ง และได้มีการฝึกซ้อมร่วมกับท่าเรือแหลมฉบัง หน่วยบรรเทาสาธารณภัย และโรงพยาบาล โดยครั้งล่าสุดทางโครงการดำเนินการฝึกซ้อมดับเพลิงในวันที่ 2-4 พฤศจิกายน 2565 (ภาคผนวกที่ 18) สำหรับปี 2566 จะดำเนินการช่วงปลายปีและจะรายงานให้ทราบในฉบับต่อไป	- ไม่พบปัญหา

<p>รูปที่ 2.25 การฝึกซ้อมระงับเหตุฉุกเฉินร่วมกับหน่วยดับเพลิง ท่าเรือแหลมฉบัง</p>

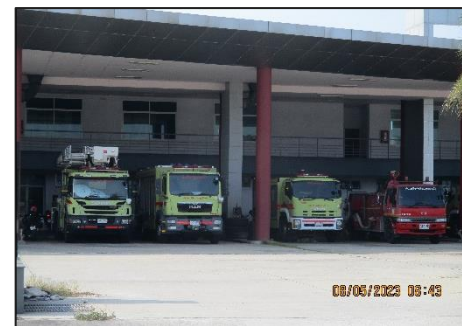
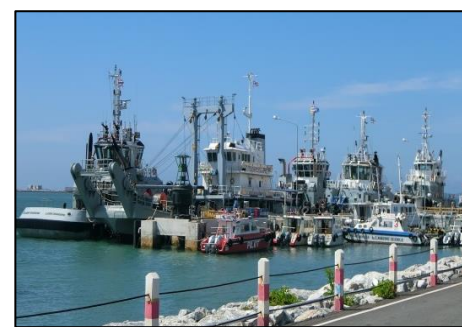
ผลกระทบสิ่งแวดล้อม	มาตรการป้องกัน แก้ไข และลดผลกระทบ	รายละเอียดการปฏิบัติจริง	ปัญหาและแนวทางแก้ไข	อ้างอิง
9. อาชีวอนามัยและความปลอดภัย (ต่อ)		- ครึ่งล่าสุดทางโครงการดำเนินการฝึกซ้อมดับเพลิงในวันที่ 2-4 พฤศจิกายน 2565 (ภาคผนวกที่ 16) สำหรับปี 2566 จะดำเนินการช่วงปลายปีและจะรายงานให้ทราบในฉบับต่อไป

<p>รูปที่ 2.26 รถและเรือดับเพลิง ท่าเรือแหลมฉบัง</p>

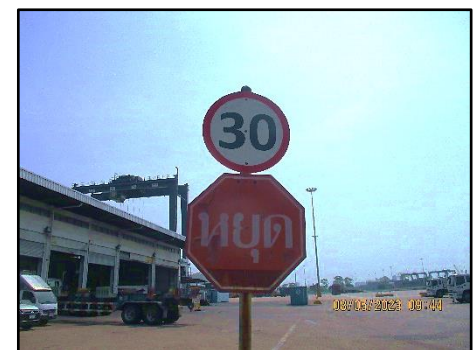
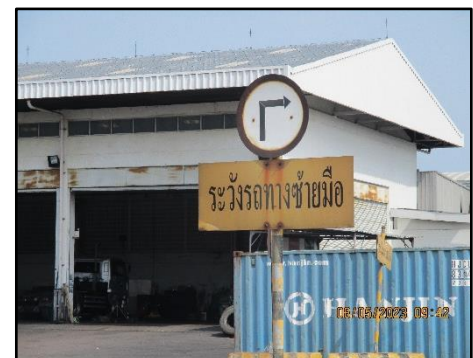
ผลกระทบสิ่งแวดล้อม	มาตรการป้องกัน แก้ไข และลดผลกระทบ	รายละเอียดการปฏิบัติจริง	ปัญหาและแนวทางแก้ไข	อ้างอิง
10. การท่องเที่ยว/ สุนทรียภาพ	- ควบคุมดูแลการจราจรภายในบริเวณท่าเรือให้ถูกต้องตามกฎหมายจราจร	- ทางโครงการได้จัดให้มีป้ายจราจรภายในบริเวณท่าเทียบเรือ (รูปที่ 2.30) รวมทั้งมีการจัดพื้นที่เฉพาะสำหรับจอดรถยนต์ภายในท่าเทียบเรือ (รูปที่ 2.31)	- ไม่พบปัญหา

<p>รูปที่ 2.30 ป้ายจราจรภายในท่าเทียบเรือ</p>

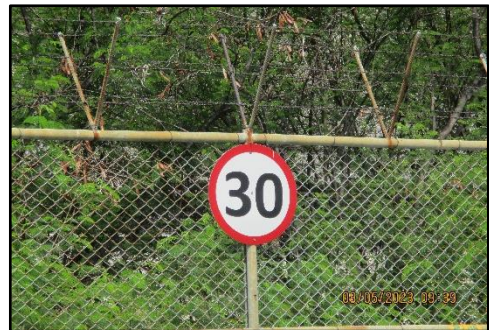
<p>รูปที่ 2.30 ป้ายจราจรภายในท่าเทียบเรือ (ต่อ)</p>

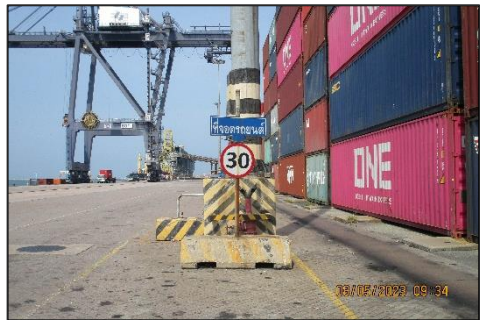
<p>รูปที่ 2.31 พื้นที่สำหรับจอดรถยนต์ภายในท่าเทียบเรือ</p>

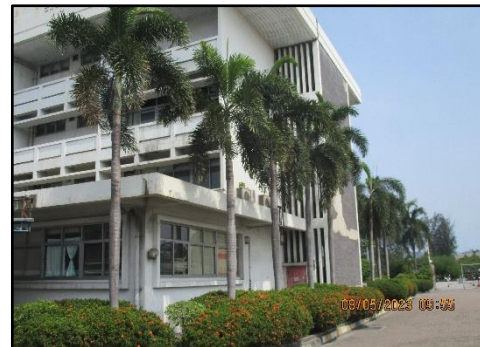
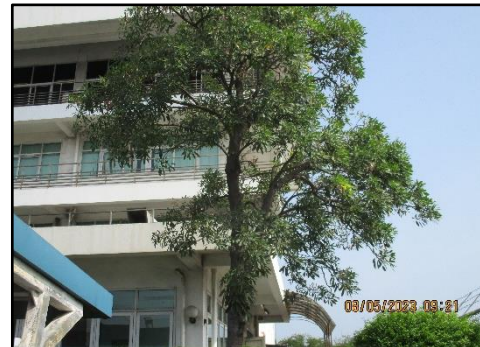
ผลกระทบสิ่งแวดล้อม	มาตรการป้องกัน แก้ไข และลดผลกระทบ	รายละเอียดการปฏิบัติจริง	ปัญหาและแนวทางแก้ไข	อ้างอิง
10. การท่องเที่ยว/ สุนทรียภาพ (ต่อ)	- ปลูกต้นไม้ทรงสูงตามแนวเขตของการทำเรือเพื่อลดผลกระทบทางทัศนียภาพ	- ทางโครงการได้จัดให้มีการปลูกต้นไม้ทรงสูงตามแนวเขตของท่าเทียบเรือ เพื่อเพิ่มทัศนียภาพให้กับโครงการ (รูปที่ 2.32) ทั้งนี้ท่าเรือแหลมฉบังได้จัดให้มีพื้นที่สีเขียวซึ่งมีรูปแบบเป็นสวนสุขภาพ บริเวณทางเข้าท่าเรือฝั่งเอ (รูปที่ 2.33)	- ไม่พบปัญหา

<p>รูปที่ 2.32 ต้นไม้ทรงสูงภายในโครงการ</p>

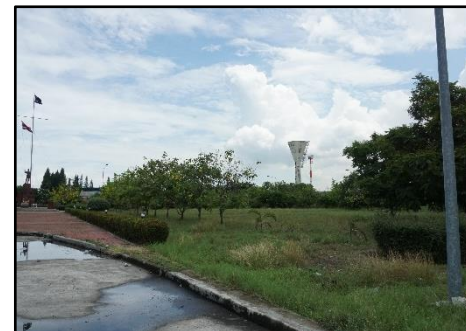
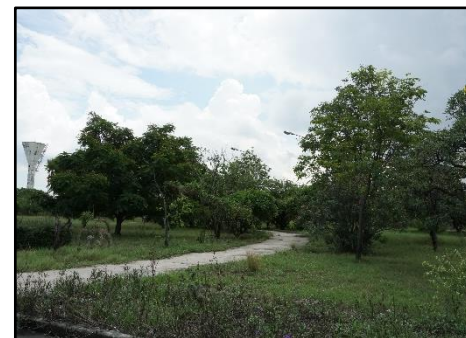
<p>รูปที่ 2.33 สวนสุขภาพท่าเรือแหลมฉบัง บริเวณทางเข้าท่าเรือฝั่งเอ</p>

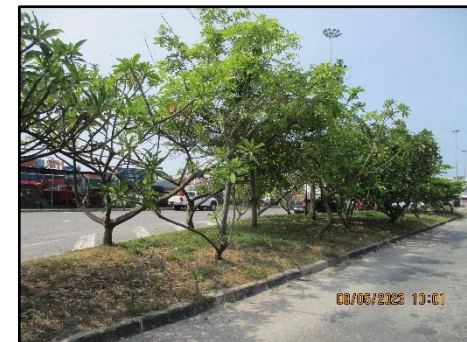
ผลกระทบสิ่งแวดล้อม	มาตรการป้องกัน แก้ไข และลดผลกระทบ	รายละเอียดการปฏิบัติจริง	ปัญหาและแนวทางแก้ไข	อ้างอิง
10. การท่องเที่ยว/ สุนทรียภาพ (ต่อ)	- ปลูกต้นไม้ในเกาะกลางถนนภายในพื้นที่โครงการ	- ทางโครงการมีการปลูกต้นไม้ในเกาะกลางถนนภายในพื้นที่โครงการตามความเหมาะสม เพื่อความปลอดภัยและป้องกันการเกิดอุบัติเหตุ และไม่ให้เกิดผลกระทบต่อทัศนวิสัยในการมองเห็นของการขับขี่ยานพาหนะ (รูปที่ 2.34)	- ไม่พบปัญหา

<p>รูปที่ 2.34 ต้นไม้ในเกาะกลางถนนภายในโครงการ</p>
