ผลการปฏิบัติตามมาตรการป้องกันและแก้ไข
ผลกระทบสิ่งแวดล้อม

2.1 การตรวจประเมินการปฏิบัติตามมาตรการป้องกันและแก้ไขผลกระทบสิ่งแวดล้อม

การติดตามตรวจสอบการปฏิบัติตามมาตรการป้องกันและแก้ไขผลกระทบสิ่งแวดล้อมของโครงการระบบทางด่วนทดแทน โครงการทางด่วนสายพญาไท-พุทธมณฑล บนเขตทางรถไฟแห่งประเทศไทย สายบางซื่อ-พระราม 6 เชื่อมกับถนนบรมราชชนนี (โครงการทางพิเศษประจิมรัชยา) การทางพิเศษแห่งประเทศไทย (กทพ.) ระหว่างเดือนมกราคม-มิถุนายน พ.ศ. 2566 ได้ดำเนินการเมื่อวันที่ 11 พฤษภาคม พ.ศ. 2566 ร่วมกับผู้แทนจาก บริษัท ทางด่วนและรถไฟฟ้ากรุงเทพ จำกัด (มหาชน) (ปอีเอ็ม) แสดงดังรูปที่ 2-1 โดยมีรายละเอียดผลการปฏิบัติตามมาตรการป้องกันและแก้ไขผลกระทบสิ่งแวดล้อมระยะดำเนินการ แสดงดังตารางที่ 2-1 และ รูปที่ 2-2 ถึง รูปที่ 2-22

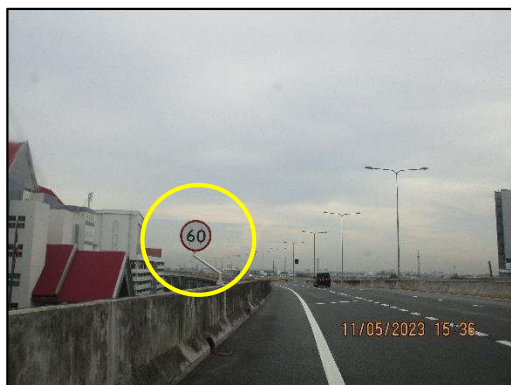
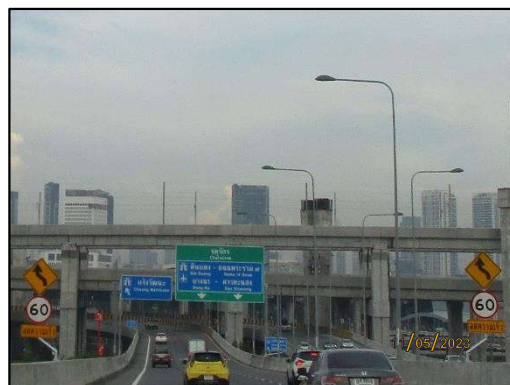
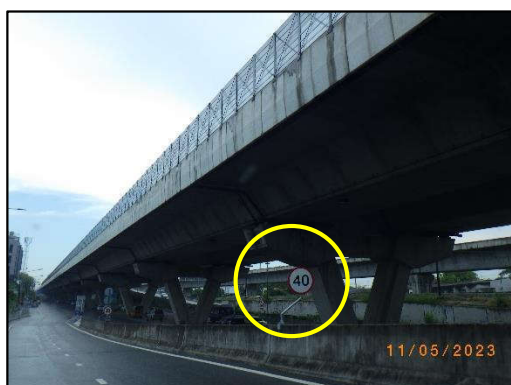
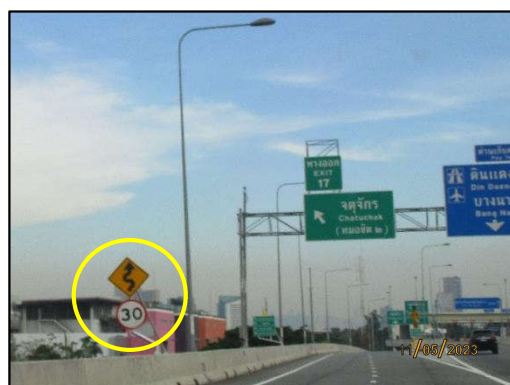
รูปที่ 2-11 การติดตั้งป้ายจำกัดความเร็วของรถที่สัญจรบนถนนของโครงการ

5. เสียง			
(1) จำกัดความเร็วของยานพาหนะบนถนนของโครงการให้เหมาะสม	- โครงการมีการปฏิบัติตามข้อกำหนดของกฎหมาย และมีการจำกัดความเร็วของรถที่สัญจรบนถนนของโครงการตามความเหมาะสม พร้อมทั้งตรวจจับความเร็วของรถที่สัญจรบนถนนของโครงการ	-	รูปที่ 2-10 ถึงรูปที่ 2-12
