บทที่ 2

ผลการปฏิบัติตามมาตรการป้องกันและแก้ไขผลกระทบสิ่งแวดล้อม

2.2 ผลการปฏิบัติตามมาตรการป้องกันและแก้ไขผลกระทบสิ่งแวดล้อม

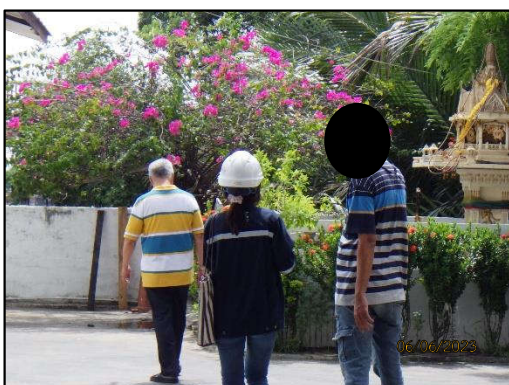
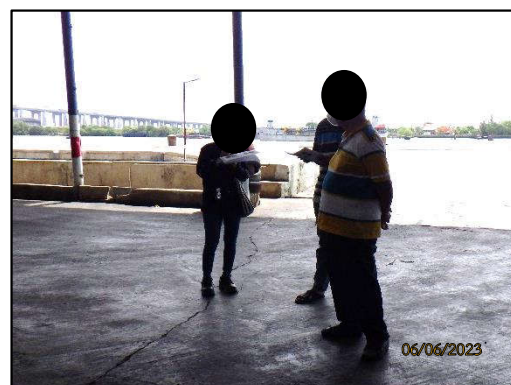
รูปที่ 2-1 การติดตามตรวจสอบการปฏิบัติตามมาตรการฯ ระหว่างเดือนมกราคม-มิถุนายน พ.ศ. 2566
โดย Third party ร่วมกับผู้แทนจาก บริษัท รวมทุนไทย จำกัด

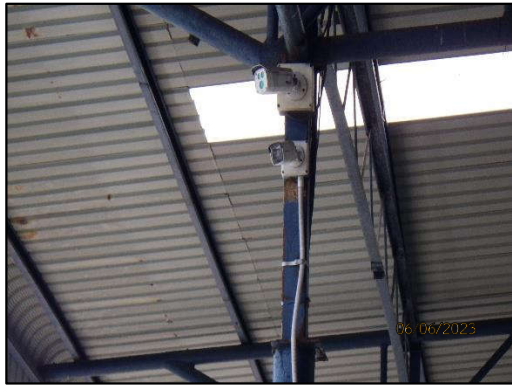
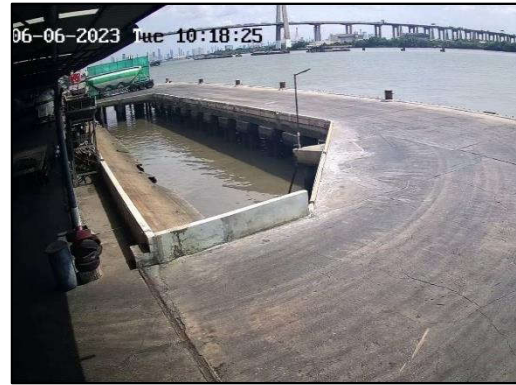
รูปที่ 2-13 ระบบกล้องวงจรปิด CCTV
