ภาคผนวก ก

เอกสารผลการปฏิบัติตามมาตรการป้องกัน
และแก้ไขผลกระทบสิ่งแวดล้อม

ตารางที่ 1-2 แบบรายการแสดงผลกระทบต่อสิ่งแวดล้อมที่สำคัญ มาตรการป้องกันและแก้ไขผลกระทบสิ่งแวดล้อม และมาตรการติดตามตรวจสอบผลกระทบสิ่งแวดล้อม โครงการ ชลสุข อพาร์ทเมนต์ ตั้งอยู่ตำบลนาบึง อำเภอบ้านบึง จังหวัดชลบุรี ระยะดำเนินการ

ขั้นตอนการดำเนินงานตรวจสอบระบบบำบัดน้ำเสีย

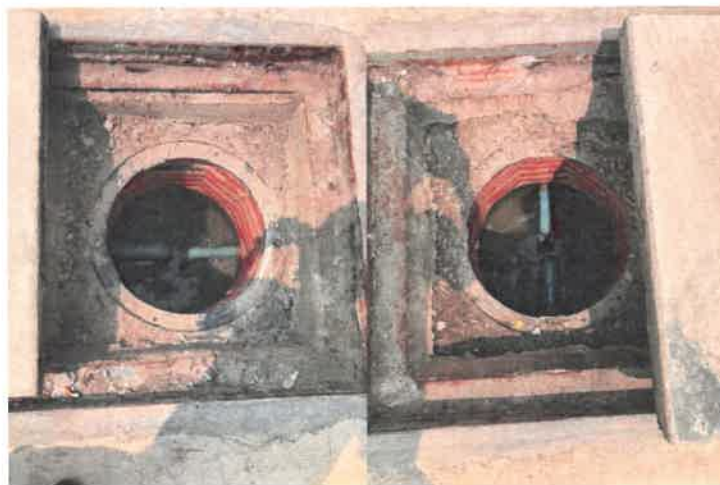
บ่อบำบัดน้ำเสียแบบเติมอากาศที่ 1 และ 2

จากการตรวจสอบพบว่า

สภาพถังระบบบำบัดน้ำเสียและมีเดียมีสภาพปกติ พร้อมใช้งาน มีเดียมีจำนวนมาก และมีสภาวะน้ำนิ่ง
