ผลการปฏิบัติตามมาตรการติดตามตรวจสอบผลกระทบสิ่งแวดล้อม

การติดตามตรวจสอบผลกระทบสิ่งแวดล้อมโครงการวางท่อส่งน้ำมันลอดผ่านถนนสายปากน้ำ ของบริษัท เซฟรอน (ไทย) จำกัด ระยะดำเนินการ ได้ดำเนินการติดตามตรวจสอบตามมาตรการที่กำหนดไว้ในรายงานการวิเคราะห์ผลกระทบสิ่งแวดล้อมของโครงการที่ได้รับความเห็นชอบจากสำนักงานนโยบายและแผนทรัพยากรธรรมชาติและสิ่งแวดล้อม (สผ.) ตามหนังสือเลขที่ ทส 1009.7/8342 ลงวันที่ 5 กรกฎาคม 2560 โดยมีรายละเอียดดังนี้

3.3 ผลการปฏิบัติตามมาตรการติดตามตรวจสอบผลกระทบสิ่งแวดล้อม

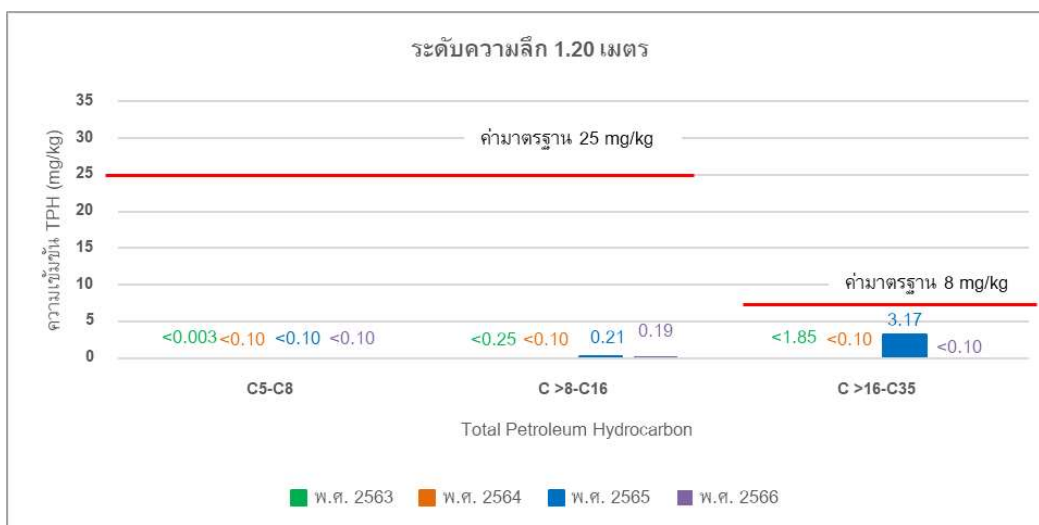
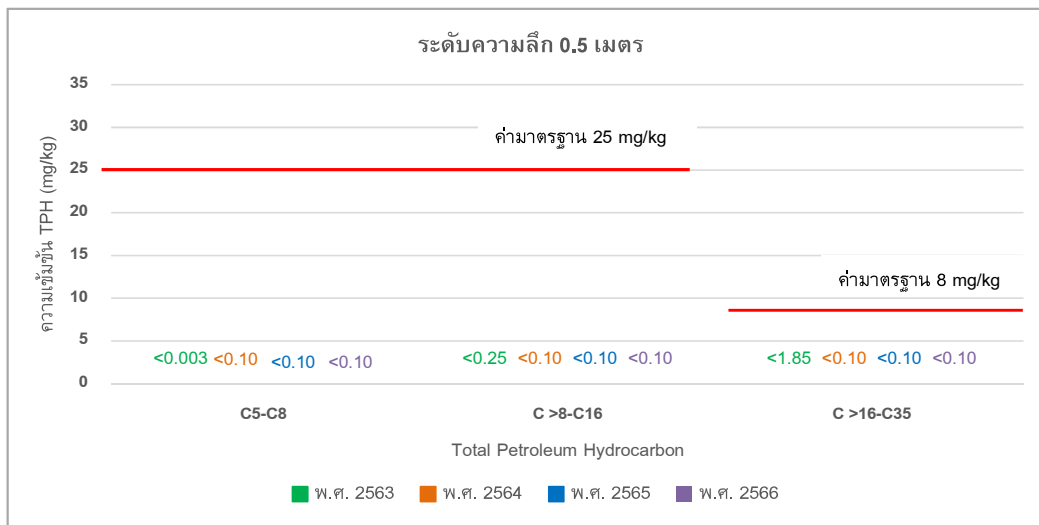
รูปที่ 3.3.1-2 เปรียบเทียบผลการตรวจวิเคราะห์ทรัพยากรดิน โครงการวางท่อส่งน้ำมันลอดผ่านถนนสายปากน้ำ บริษัท เชฟรอน (ไทย) จำกัด บริเวณ Box Culvert ฝั่งพื้นที่คลังน้ำมันร่วมฯ ด้านคลังน้ำมัน ระหว่างปี พ.ศ. 2563-2566

ผลการตรวจวิเคราะห์ทรัพยากรดินระหว่างปี พ.ศ. 2563-2566 ได้ดำเนินการติดตามตรวจสอบ 2 สถานี ได้แก่ บริเวณ Box Culvert ฝั่งพื้นที่คลังน้ำมันร่วมฯ ด้านคลังน้ำมัน ที่ระดับความลึกของดิน 2 ระดับ คือ 0.5 และ 1.20 เมตรและ บริเวณ Box Culvert ฝั่งพื้นที่คลังน้ำมันร่วมฯ ด้านท่าเทียบเรือ ที่ระดับความลึกของดิน 2 ระดับ คือ 0.5 และ 1.20 เมตร ซึ่งผลการตรวจวิเคราะห์แสดงได้ดังตารางที่ 3.3.1-3 และตารางที่ 3.3.1-4 รูปที่ 3.3.1-1 และรูปที่ 3.3.1-2 โดยสามารถสรุปได้ว่าผลการตรวจวิเคราะห์ ค่า Total Petroleum Hydrocarbon (TPH) ทั้งหมดมีค่าอยู่ในเกณฑ์มาตรฐานกำหนด

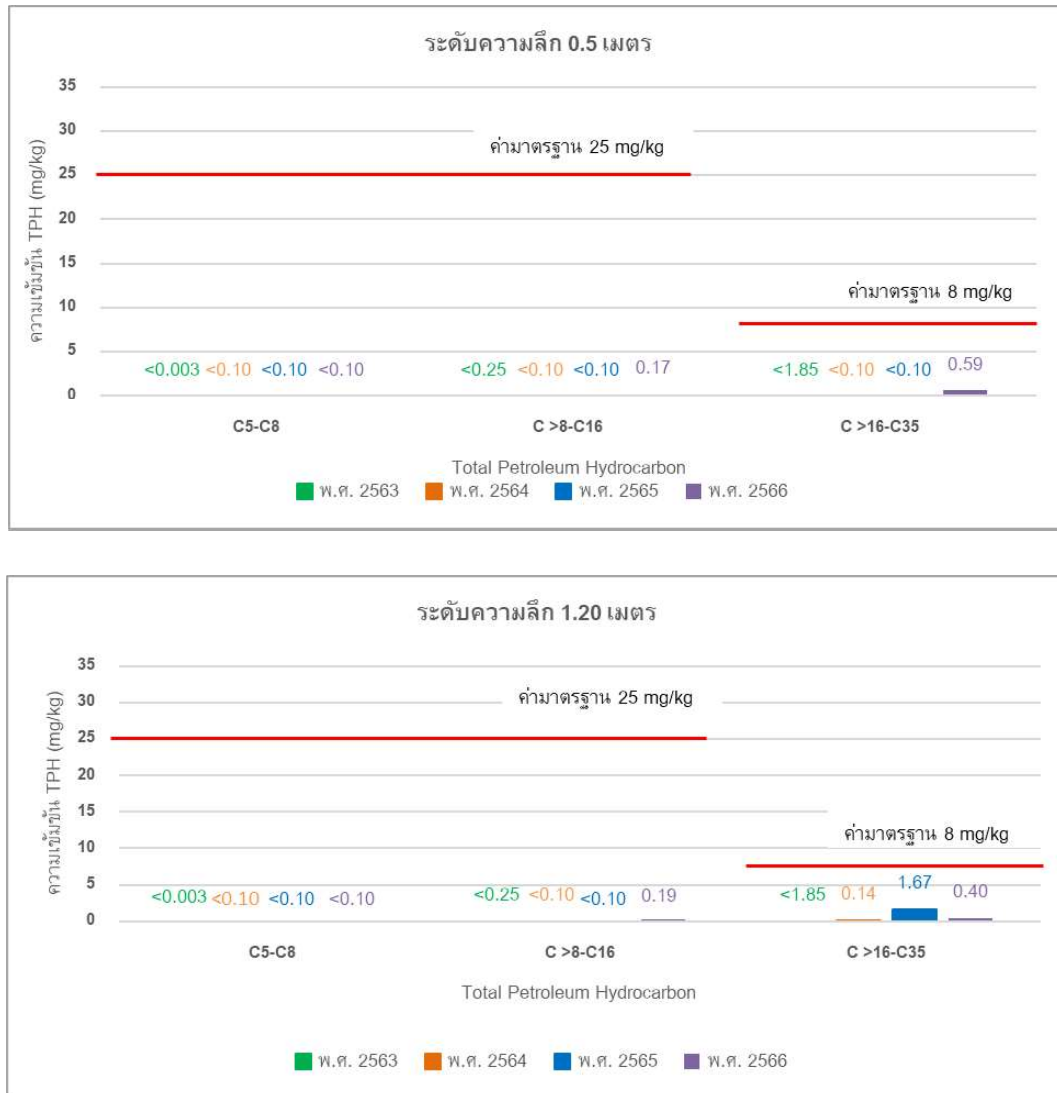
รูปที่ 3.3.1-3 เปรียบเทียบผลการตรวจวิเคราะห์ทรัพยากรดิน โครงการวางท่อส่งน้ำมันลอดผ่านถนนสายปากน้ำ บริษัท เชฟรอน (ไทย) จำกัด บริเวณ Box Culvert ฝั่งพื้นที่ค้ำน้ำรวมฯ ด้านท่าเทียบเรือ ระหว่างปี พ.ศ. 2563-2566

พารามิเตอร์	หน่วย	ผลการตรวจวิเคราะห์		มาตรฐาน ^{1/}
		ระดับความลึก 0.5 เมตร	ระดับความลึก 1.20 เมตร	
		3 มีนาคม 2566	3 มีนาคม 2566	
Total Petroleum Hydrocarbon (TPH)				
- C ₅ -C ₈	mg/kg	<0.10	<0.10	25
- C ₈ -C ₁₆	mg/kg	0.17	0.19	25
- C ₁₆ -C ₃₅	mg/kg	0.59	0.40	8.0
